ENTIDAD BINACIONAL  
**YACYRETA**

PLIEGO DE BASES Y CONDICIONES

SERVICIO DE REHABILITACIÓN DE EQUIPOS DE IZAJE  
DE LA CENTRAL HIDROELÉCTRICA YACYRETÁ.

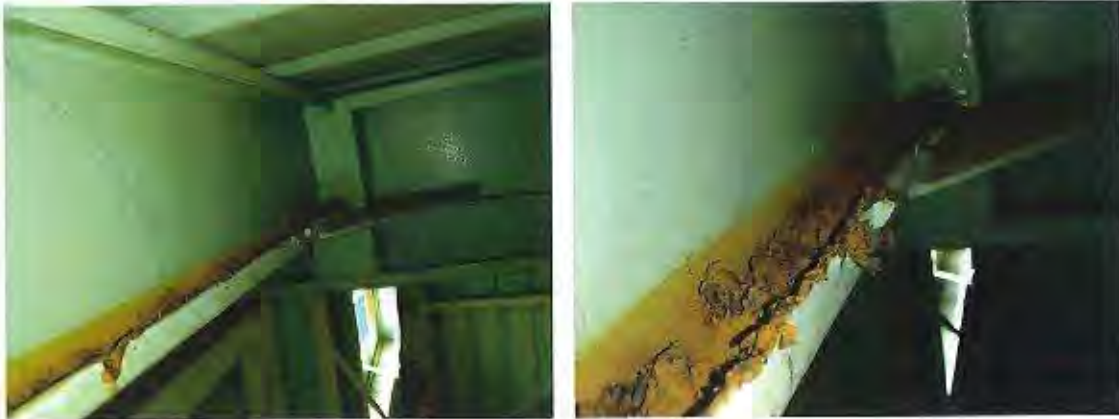
- i. Estructura con 12 columnas abulonadas sobre estructura superior
- ii. Columnas conformadas con plegados tipo C soldados entre sí, soldaduras OK.
- iii. **Corrosión en estructura superior.**
- iv. Cabreadas sostén de techo OK, 6 de 6 en buenas condiciones generales.
- v. Arriostramientos entre columnas con planchuelas soldadas, cartelas OK. **No cuenta con orificios de drenaje.**

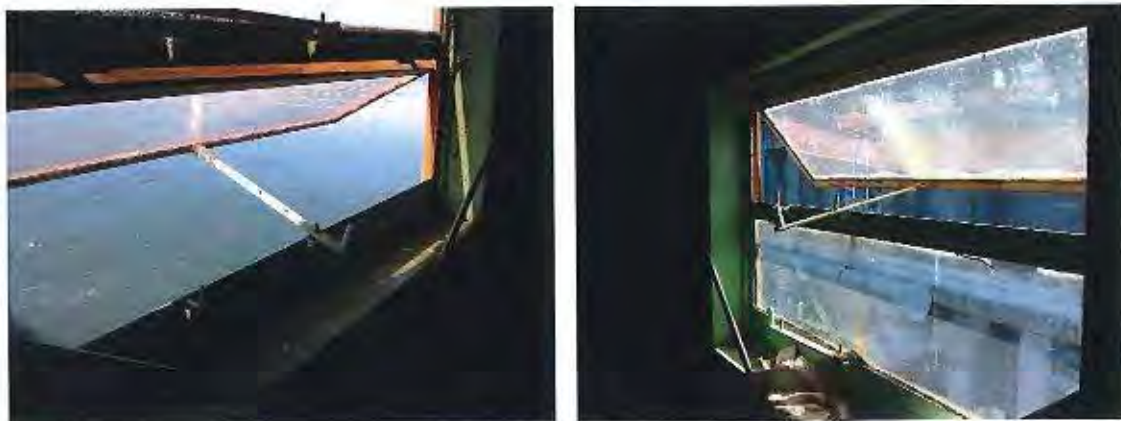
- vi. Pintura de elementos OK.
- vii. Chapas laterales y superiores OK. Fijación con tornillos a estructura sostén. Pintura de chapas deteriorada.
- viii. Fijación de chapas superiores con tornillos colocados en plano inferior de trapecoide, **se observan filtraciones por tornillos.**
- ix. Ventanas de carro cantidad 3 en buen estado, marcos y contramarcos OK. **Vidrios sucios.** Sistema de apertura OK.

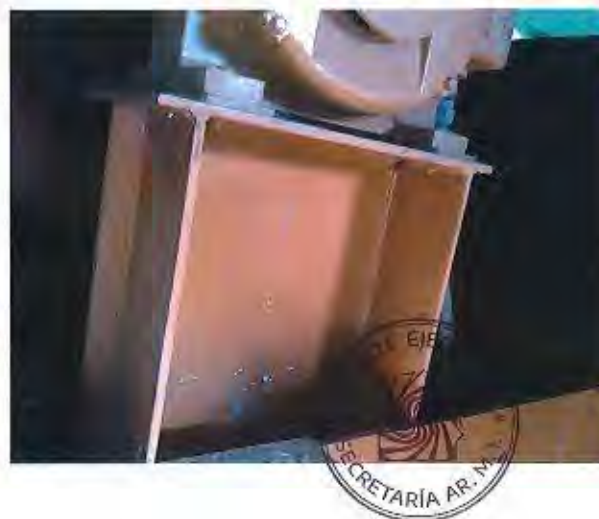
- Fijación a pedestal en buenas condiciones, 4 de 4 bulones OK.
- Identificación de cables OK.
- Borne de conexión OK.
- Caja y tapa de conexiones en buenas condiciones generales. **No se pudo retirar la totalidad de los prisioneros para verificación interna.**
- **Junta de tapa deteriorada**
- Carcaza y pintura en buenas condiciones generales.
- Acometida a caja OK, caño flexible envejecido.

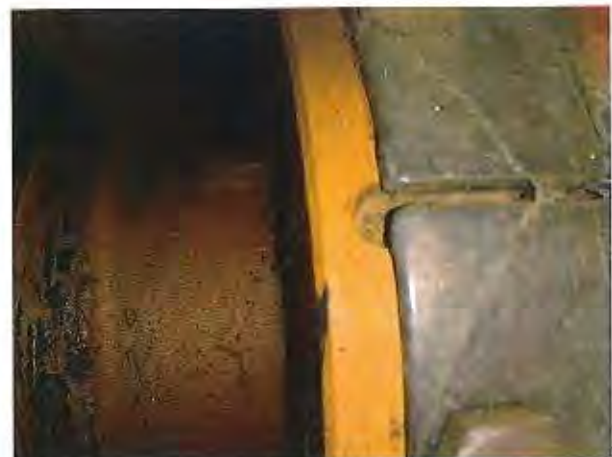
- Acoplamiento sin protección rotante.
- Estado de cubos en buen estado general, al momento no se observan desplazamientos.
- **Elementos elásticos deteriorados, rescos.** Prisioneros de fijación OK.

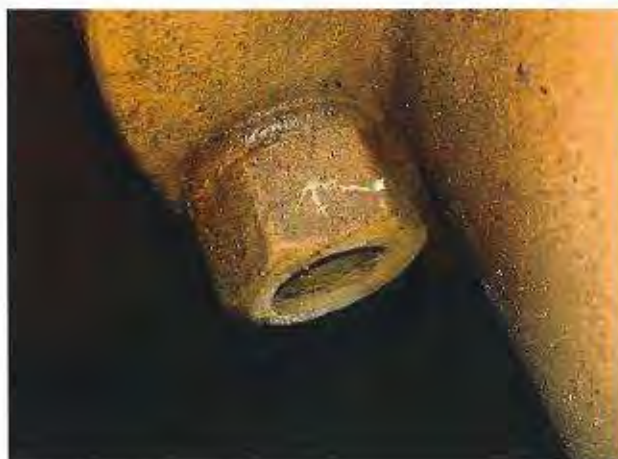
- Bridas dentadas con desplazamiento axial de 4 mm aproximadamente.
- Lubricación deficiente.
- Bulones de fijación entre bridas con tuercas OK. 1 de 6 bulones cortos.

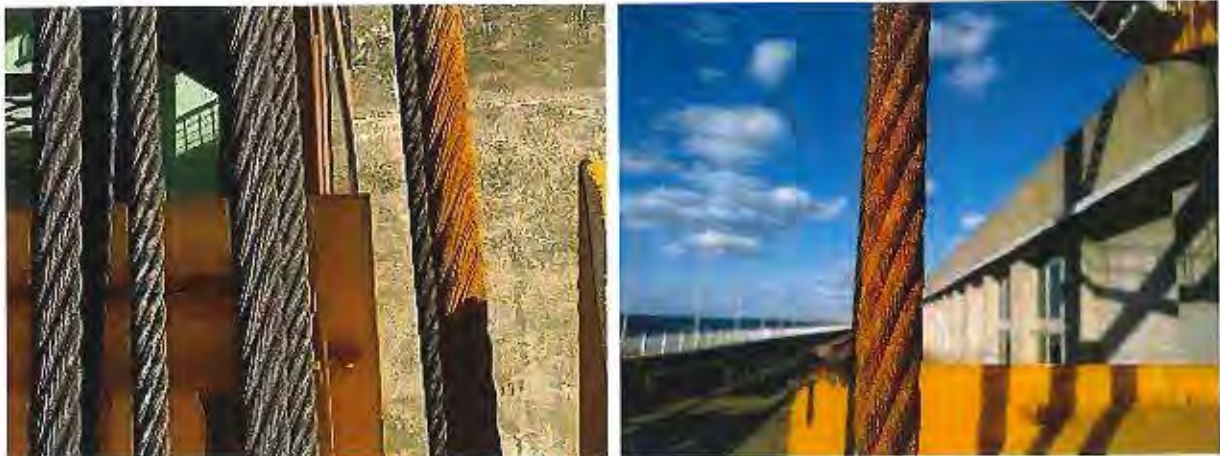
- Cables de acero IWRC 6 x 37 Ø 1 1/8" T.D.
- Longitud total según plano: 505m
- **Cable de acero con óxido e inicio de corrosión localizado.**

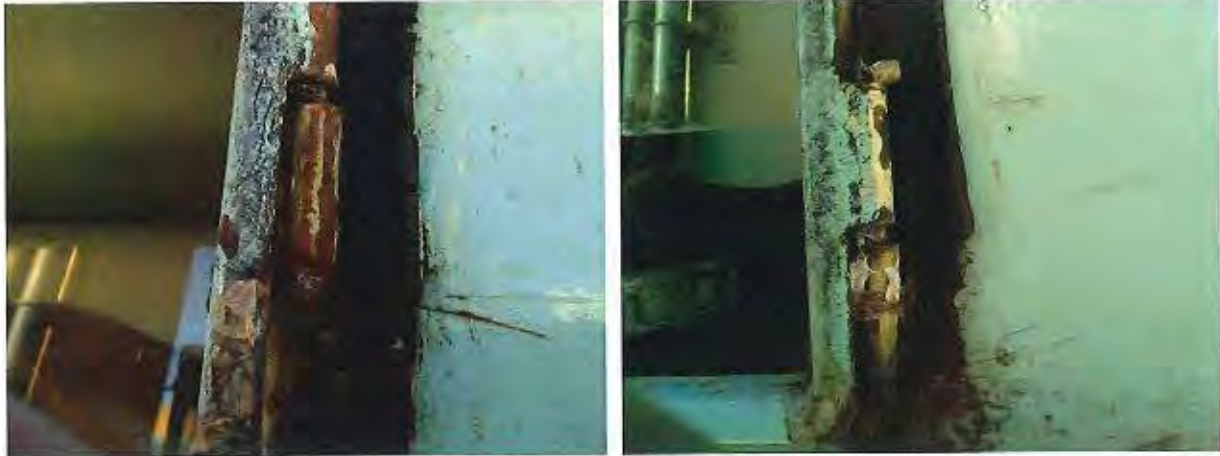
3. Sistema de cierre deteriorado.
4. Burletes deteriorados

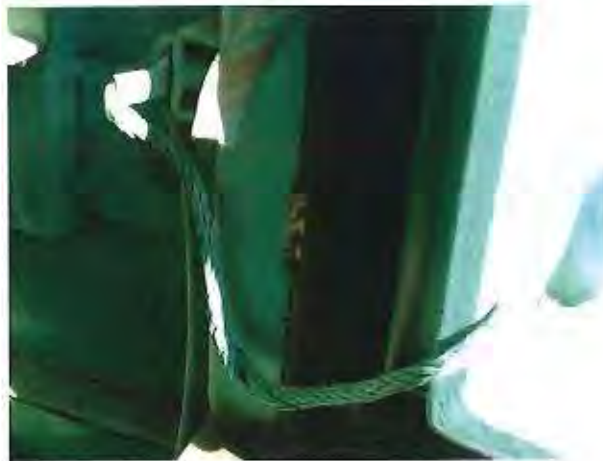
1. Anclaje en buen estado bulones de fijación ajustados.
2. Identificación en buen estado
3. Puesta a tierra de puerta OK

4. **Burletes de puerta deteriorados, en mal estado.**

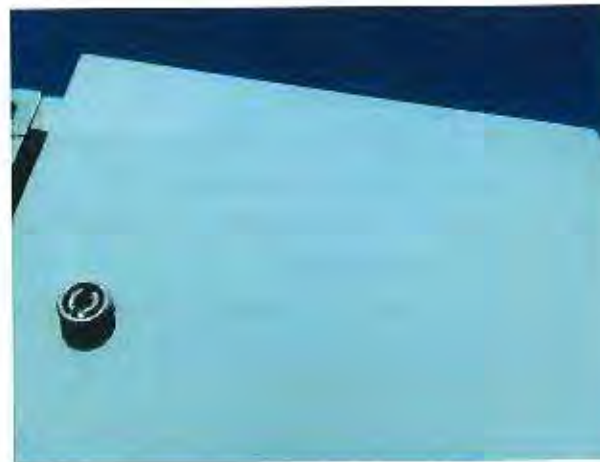
1. Anclaje en buen estado bulones de fijación ajustados.
2. **Cerradura de puerta deteriorada no acciona**

3. Identificación en buen estado
4. Puesta a tierra de puerta OK
5. **Burlletes de puerta deteriorados, en mal estado.**

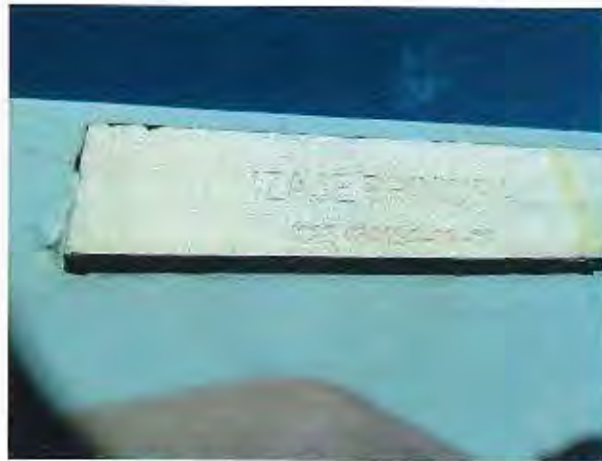
- e. Tablero Control de Sistema Guinche Principal GP 2  
i. Gabinete número IC93-484-134-02-01

1. Anclaje en buen estado bulones de fijación ajustados.
2. Puesta a tierra de puerta OK
3. **Burletes de puerta deteriorados, en mal estado.**

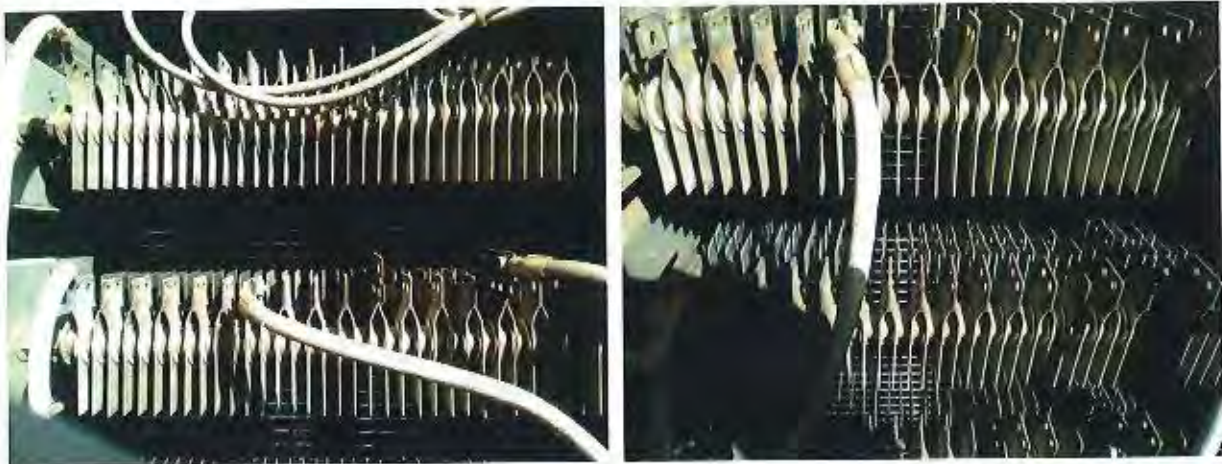
1. Anclaje en buen estado bulones de fijación ajustados.
2. Pintura en mal estado
3. Tornillos de fijación de tapas oxidados.
4. **Limpieza mal**
5. **Cables sueltos en partes de cuerpos de resistencias se deben atar a los efectos que no se originen roturas en las conexiones.**

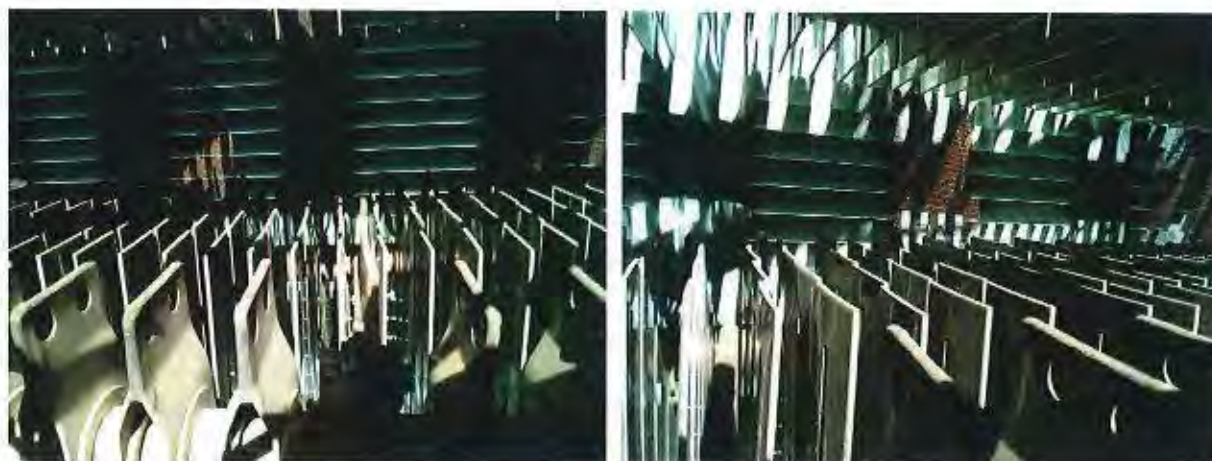
- 7. Aisladores y separadores OK.
- 8. Conexiones en bornes de resistencias OK
- 9. Cables de acometida a bornes de resistencias en buen estado y conexiones ajustadas
- 10. Cables sueltos se deben atar riesgo de rotura en conexiones

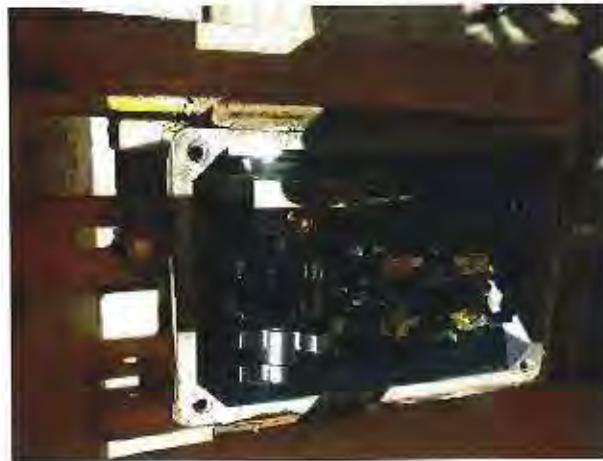
1. Anclaje de la llave en buen estado con dos tornillos ajustados.
2. Tapa de caja de contactos Ok con 4 prisioneros ajustados,
3. **Junta de tapa se debe reemplazar.**
4. **Flexible de cables de acometida en mal estado deteriorado, envejecido por la acción climática.**
5. **Cables de acometida con aislación envejecida.**
6. Conexiones en contactos OK ajustadas
7. Contactos en buen estado pero con oxido

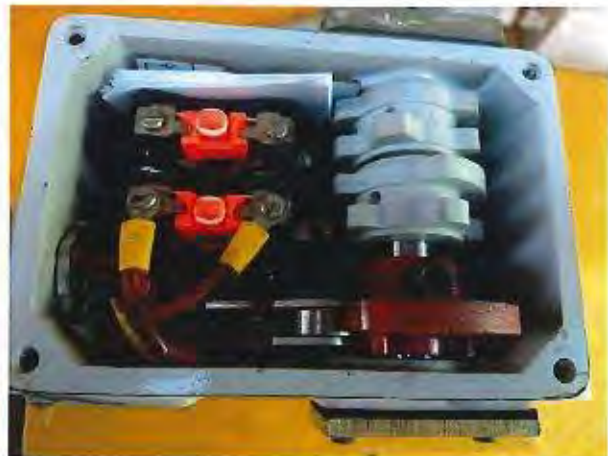
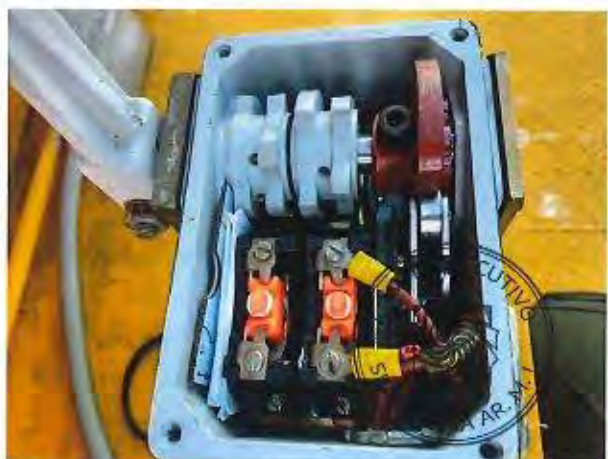
1. Montaje sobre pedestal con bulones OK.
2. Carcaza de componente en buen estado general.
3. Accionamiento en buen estado, rueda sin lubricar.
4. **Acometida a llaves de límite con caño flexible en malas condiciones, conector OK.**
5. Conexiones internas OK, cables identificados.
6. Junta de tapas en buen estado general, no se observaron posibles filtraciones por tapa.
7. **Caja de paso en viga de estructura con elementos internos deteriorados.**

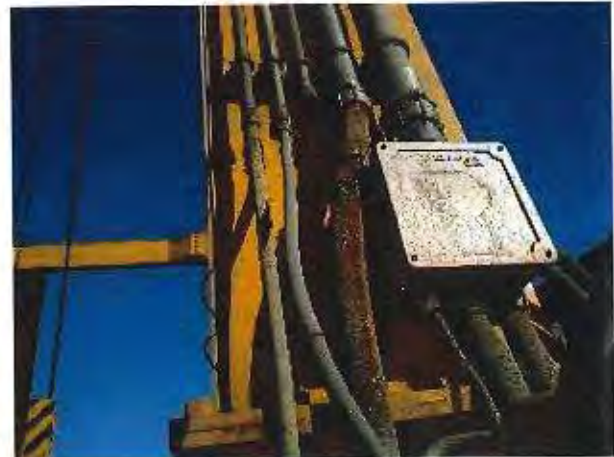
- c. Flexibles en su mayoría deteriorados en toda la grúa, están con protección aislante deteriorada, envejecida, se deben reemplazar.

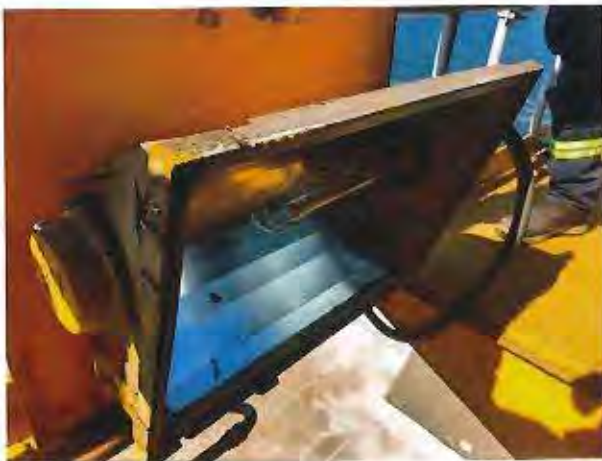
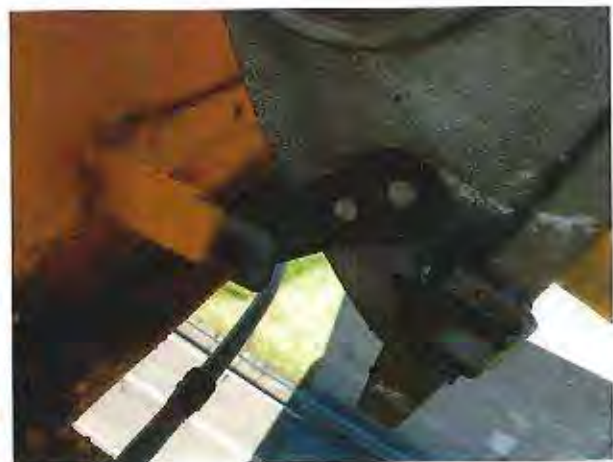
- i. Artefactos de iluminación montados sobre tapas de pasarela. Fijación con bulones OK.
- ii. No tienen riendas de seguridad.
- iii. Vidrio y protección de artefactos OK.
- iv. Lámparas OK.
- v. Acometidas en buen estado. Conductos de cables OK.
- vi. No resulta suficiente la iluminación para desarrollar actividades de mantenimiento en horarios nocturnos.
- vii. Tapas protectoras con fijación deficiente, elementos deteriorados.

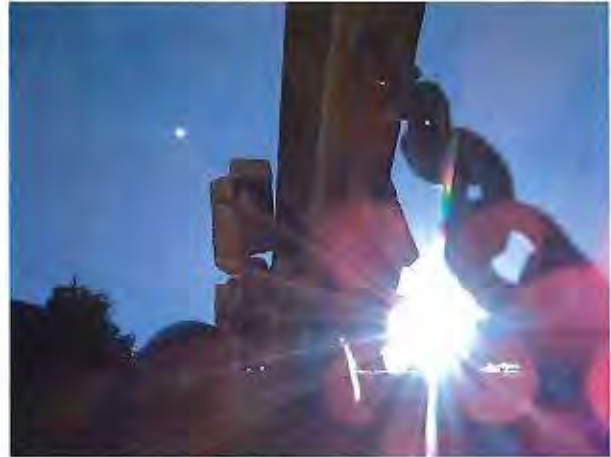
- Ruedas de traslación en buen estado general.
- Placas porta ruedas mal colocadas, excesiva apertura de placas.
- Eje pivot de cumas porta cable deficiente, seguro precario.
- Paragolpes de carro roza con ala inferior de perfil soporte.
- Fijación de cadenas de tiro OK.

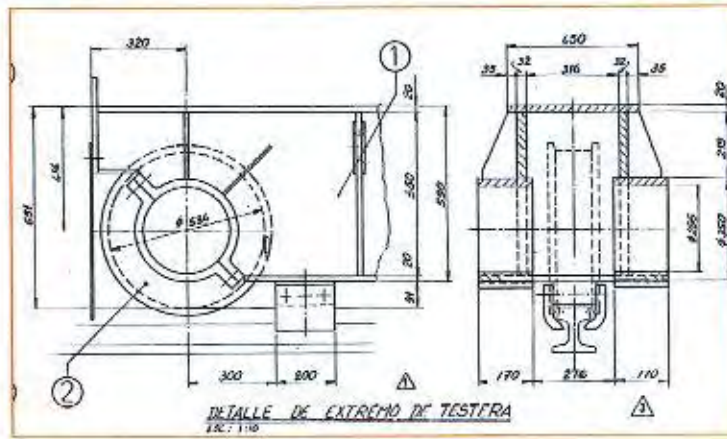
- g. Asientos de caja porta rodamiento OK. **soldaduras de placas lado rueda conducida II con presencia de porosidad aislada.** No resulta un defecto significativo.

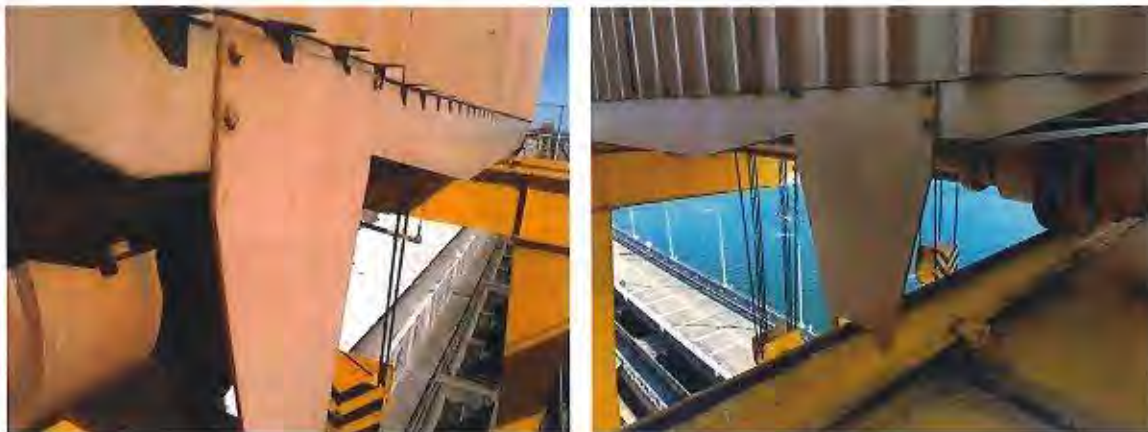
- Placas barre vías fijadas con bulones a estructura.
- Placa barre vías III con 3 de 3 bulones OK
- Placa barre vías IV con 3 de 3 bulones OK
- **Placas no cuentan con riendas de seguridad.**

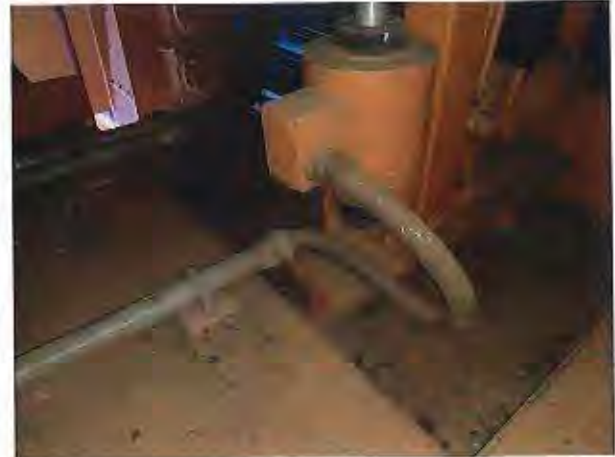
- Brazos porta zapatas en buenas condiciones, puntos pivot OK.
- Resorte de torque en buen estado. T. máx.: 120 Nm – T.regulado en: ~80 Nm
- Fijación de conjunto a pedestal OK. Bulones de fijación OK.
- Zapatas porta cintas en buenas condiciones, cintas de freno e= 8 mm.
- Accionamiento de servo OK.
- Control de aislación solenoide: se aplican 250V en t=10 seg, se obtienen valores con tendencia a infinito.
- Polea de freno en buen estado general, montada sobre eje de motor OK. **Chavetero con diferencia en altura respecto a chaveta.**
- No se observan defectos en superficie de frenado. Diámetro de polea: 5"
- **Seguro en punta de eje faltante.** Al momento no se observa desplazamiento en polea.

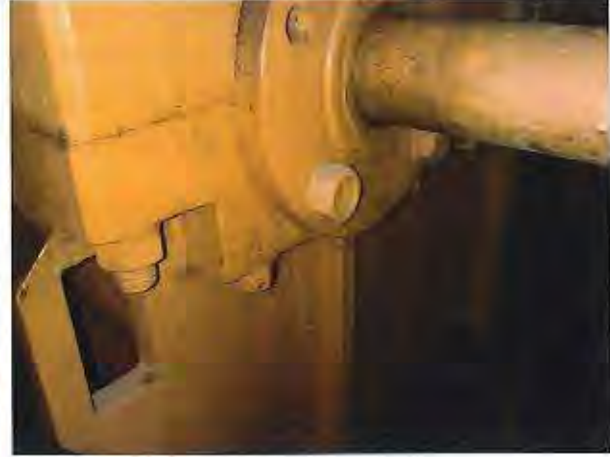
- Rodamientos de conjunto OK, no se registran defectos en inspección visual.
- **Filtro de venteo deficiente.**
- **Juntas en tapas de inspección deterioradas.** Prisioneros de tapa OK.
- Nivel de aceite OK, varilla de medición OK.
- 1° etapa de reducción:
  - Piñón en buenas condiciones generales. Desplazamiento axial de eje, al momento no resulta una situación crítica.
  - Corona en buen estado.
  - Se realiza verificación visual de elementos.

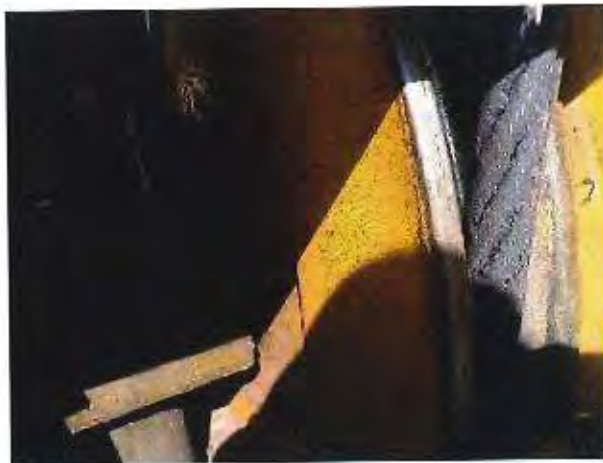
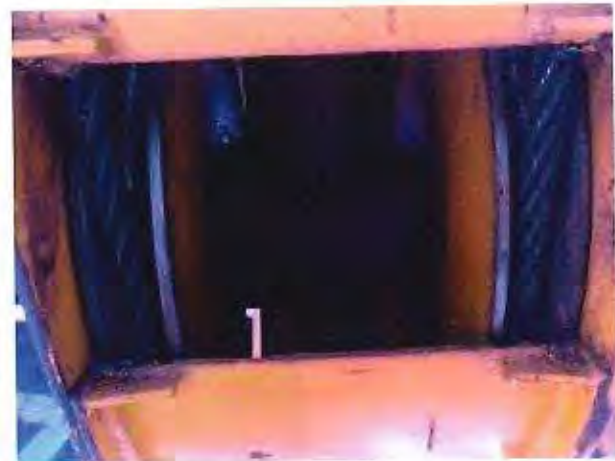
- Lubricación de pasteca deficiente
- Dos poleas de cable de acero en buen estado.

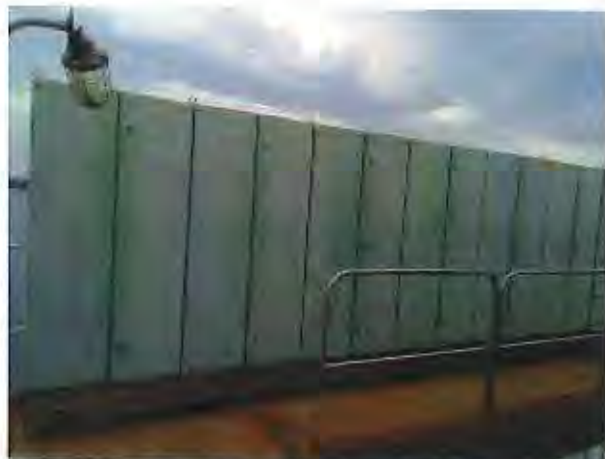
- i. **Pintura deteriorada con oxido en parte de la estructura.**
- ii. Sistemas de cierres de puerta cada uno con tres cerraduras giratorias en buen estado.
- iii. Bisagras de puertas y cierres OK
- iv. Son seis gabinetes
  1. Control de alimentación
  2. Traslación Pórtico
  3. Traslación Carro
  4. Sin identificación
  5. Izaje Principal
  6. Izaje auxiliar

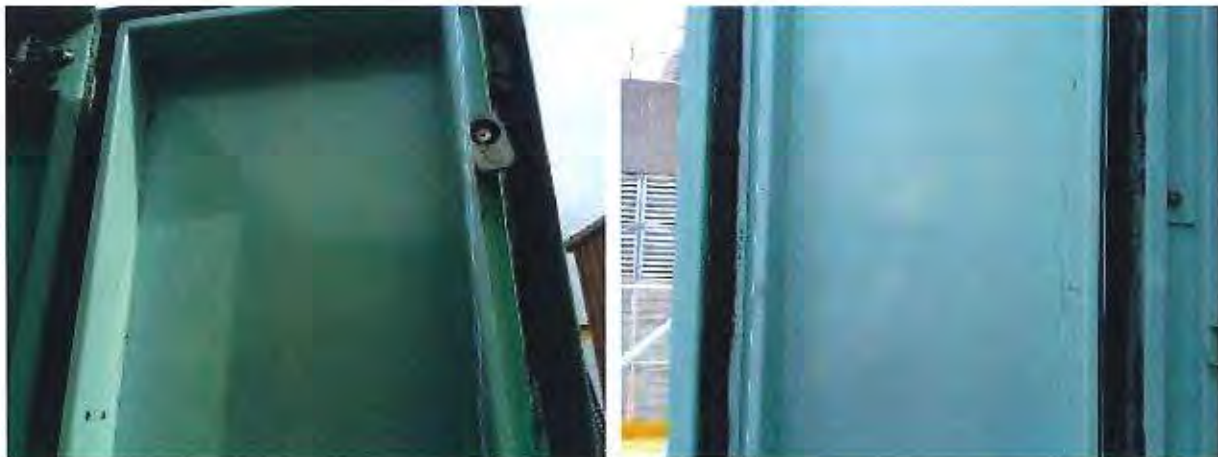
4. **Gabinete con pintura mal e inicio de óxido en zonas**

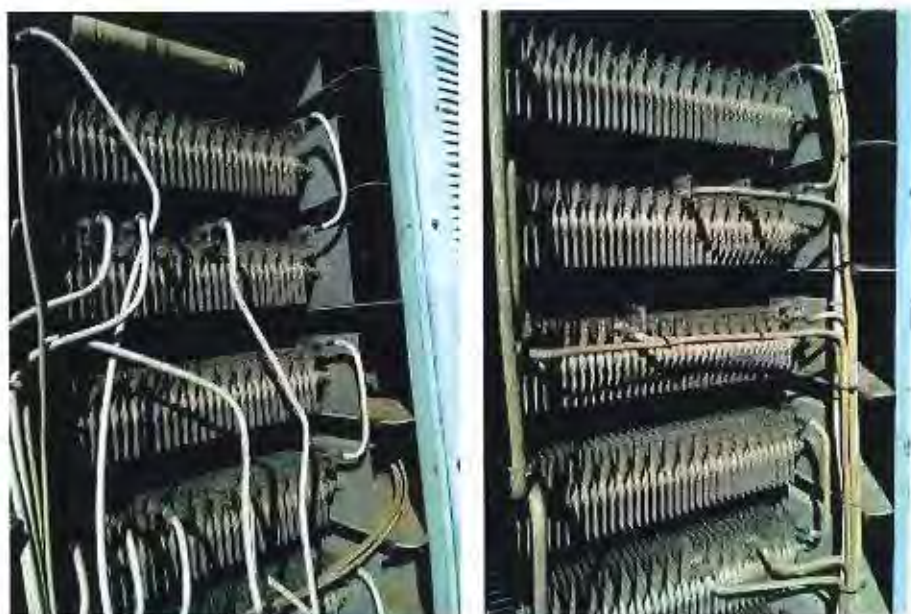
1. Anclaje en buen estado bulones de fijación ajustados.
2. Pintura en mal estado
3. Tornillos de fijación de tapas oxidados.
4. **Muy sucio**
5. **Cables sueltos en partes de cuerpos de resistencias se deben atar a los efectos que no se originen roturas en las conexiones.**
6. Cuerpos de resistencias fijaciones OK ajustados.
7. Grillas de resistencias en buen estado

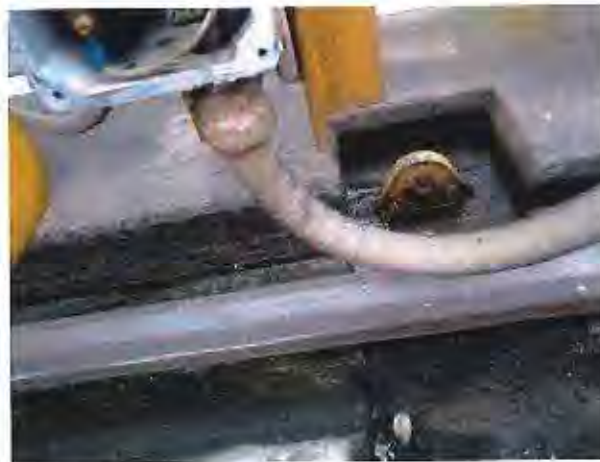
5. **Cables de acometida con aislación envejecida.**
6. Conexiones en contactos OK ajustadas.
7. Contactos en buen estado

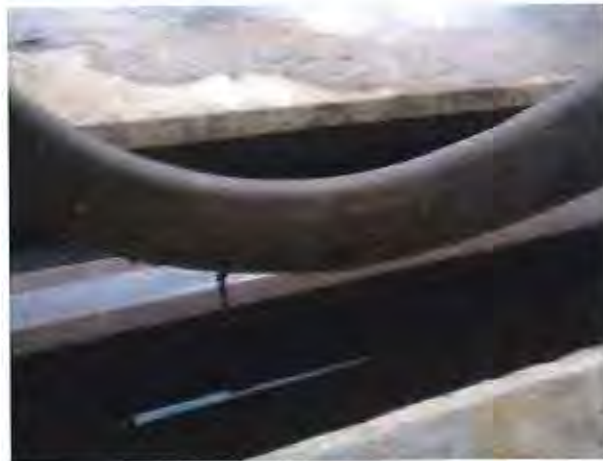
5. **Cables de acometida con aislación envejecida.**
6. **Conexiones en contactos OK ajustadas, con oxido**
7. Contactos en buen estado pero con oxido

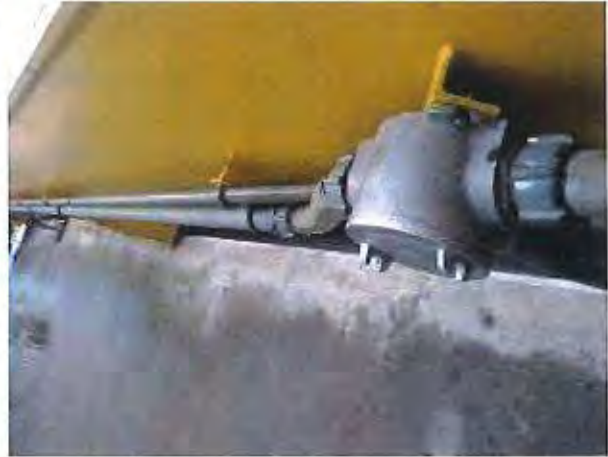
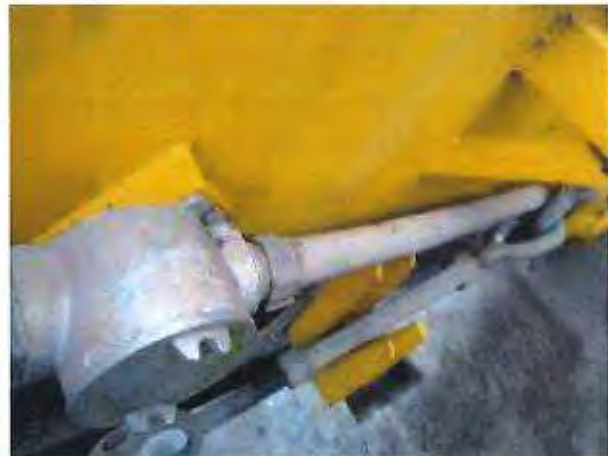
- ii. Flexibles en su mayoría deteriorados en toda la grúa, están con protección aislante deteriorada, envejecida, se deben reemplazar.

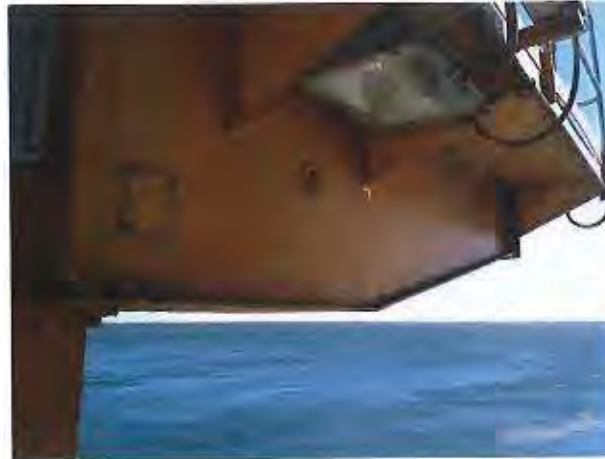
- i. Artefactos de iluminación montados sobre tapas de pasarela. Fijación con bulones OK.
- ii. No tienen riendas de seguridad.
- iii. Vidrio y protección de artefactos OK.
- iv. Lámparas OK.
- v. Acometidas en buen estado. Conductos de cables OK.
- vi. No resulta suficiente la iluminación para desarrollar actividades de mantenimiento en horarios nocturnos.
- vii. Tapas protectoras con fijación deficiente, elementos deteriorados.
