ENTIDAD BINACIONAL  
**YACYRETA**

PLIEGO DE BASES Y CONDICIONES

SERVICIO DE REHABILITACIÓN DE EQUIPOS DE IZAJE  
DE LA CENTRAL HIDROELÉCTRICA YACYRETÁ.

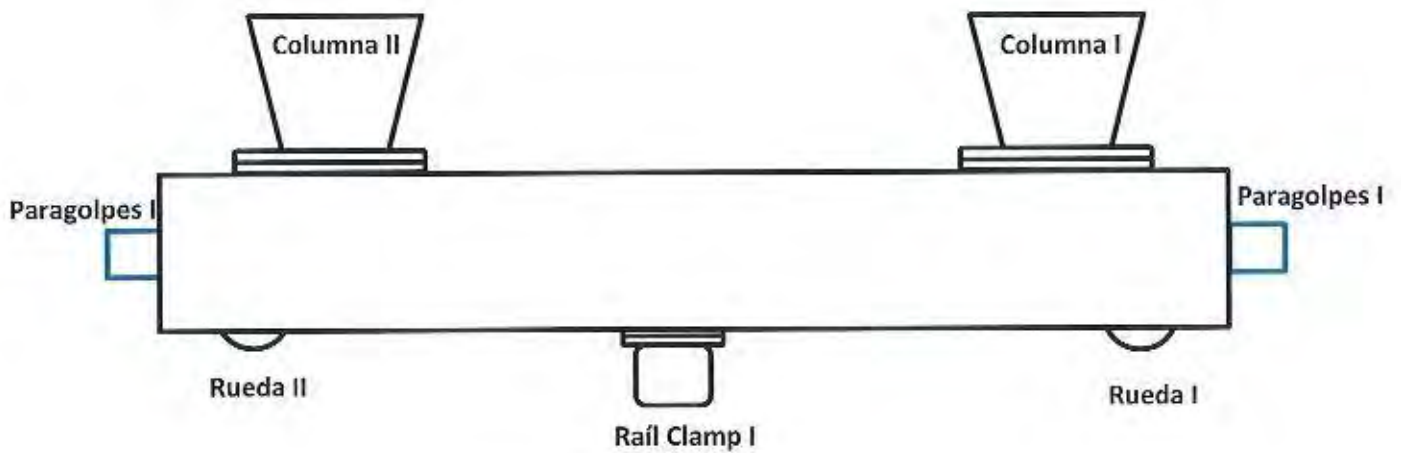
**Figura 1**

1. Vigas testera lado aguas arriba:
  - a. Se realiza el siguiente croquis a los efectos de indicar el estado de los componentes

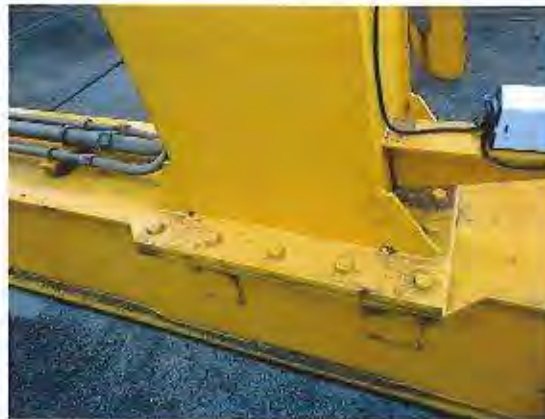
- b. Estructura de la viga testera en buen estado, no se observan deformaciones, golpes ni fisuras, soldaduras en buen estado.
- c. **Pintura en regular estado.**
- d. Unión de viga testera con la columna I en buen estado con dos cartelas soldadas una en la viga testera y otra en la columna I con 16 bulones en buen estado y ajustados

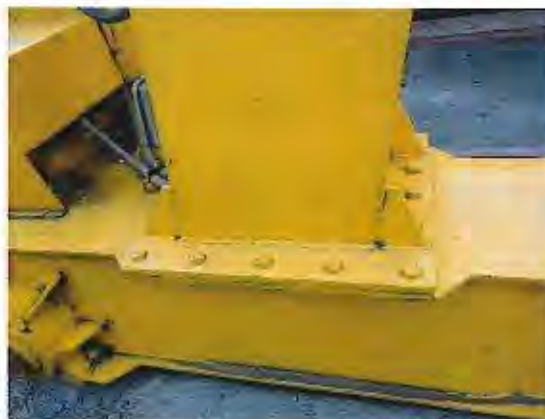
- e. Unión de viga testera con la columna II en buen estado con dos cartelas soldadas una en la viga testera y otra en la columna II con 16 bulones en buen estado y ajustados

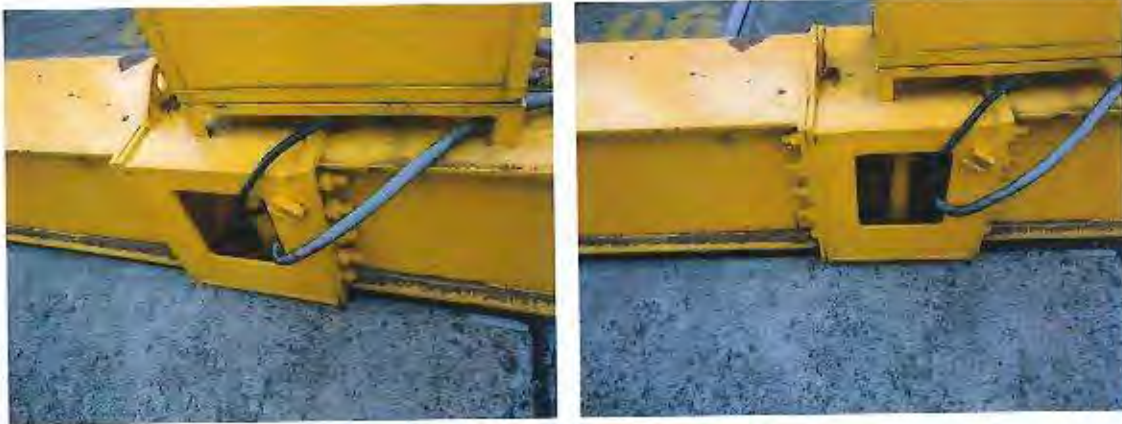
iii. 20 bulones de fijación entre ambos laterales de vigas testeras y el equipo de Rail clamp todos en buen estado y ajustados.

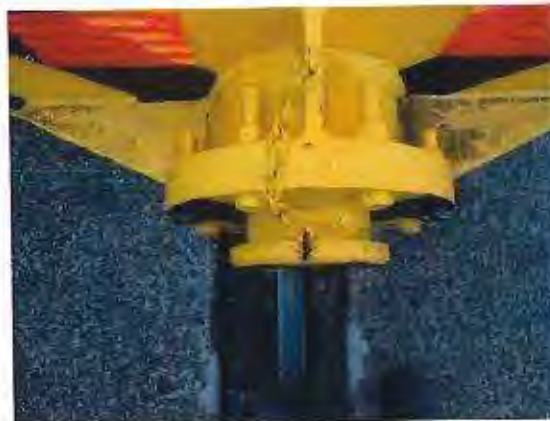
g. Paragolpes I

1. Es elástico a resorte en buen estado
2. Fijación al soporte de extensión con 8 bulones ajustados de diferentes longitudes
3. Estrobo de seguridad en buen estado.
4. Accionamiento OK
5. Soporte de sujeción del Paragolpes OK
6. Soporte de sujeción del Paragolpes fijado a la viga testera con 4 bulones ajustados.

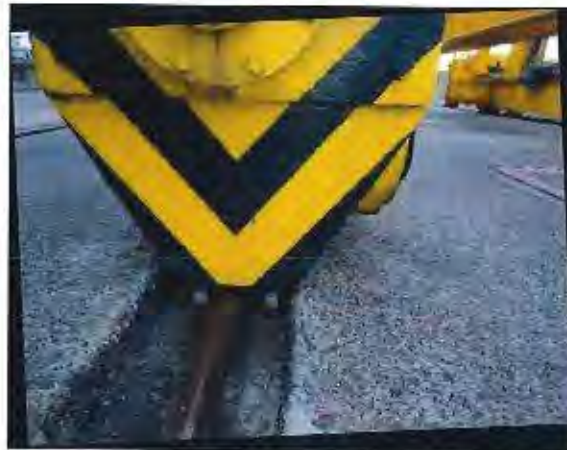
ii. Barre vías

1. En buen estado, no se observan deformaciones ni golpes.
  2. Fijado con 4 bulones ajustados.
  3. **No tiene estrobo de seguridad**
- h. Soporte guía anti vuelco inferior debajo viga testera lado rueda I
1. Ajuste sobre rieles de las mordazas en buen estado
  2. No se observan desgastes en ambas mordazas guías.
  3. Anclaje con tres bulones ajustados.

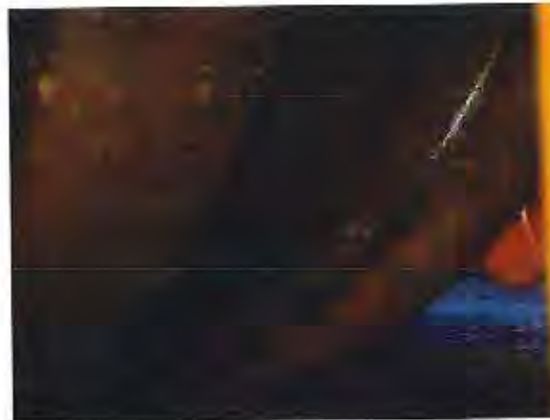
i. Rueda número 1 (ver posiciones en figura I)

1. Rueda conducida
2. Estado general bueno
3. Ver mediciones en tabla I
4. Caja de rodamiento externa
  - a. Fijada a la viga testera con dos bulones ajustados OK
  - b. Tapa de caja de rodamientos OK fijada con 3 prisioneros ajustados y seguro OK
  - c. Alemites en buen estado.
  - d. **Lubricación deficiente**

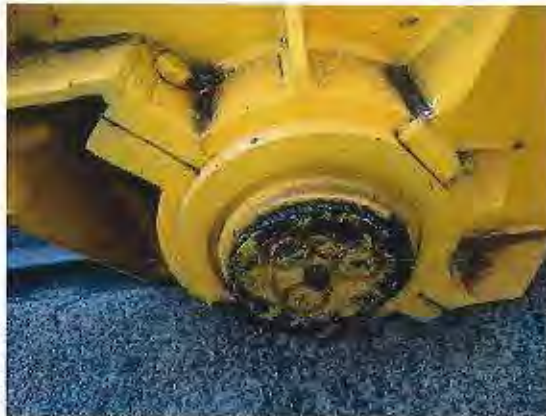
5. Caja de rodamiento interna

- a. Fijada a la viga testera con dos bulones ajustados OK
- b. Tapa de caja de rodamientos OK fijada con 3 prisioneros ajustados y seguro OK
- c. Alemites en buen estado.
- d. **Lubricación deficiente**

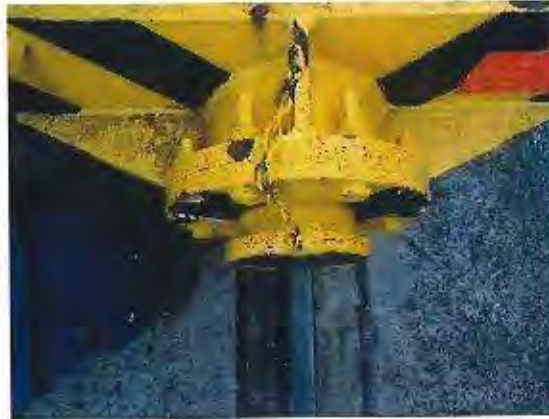
5. Soporte de sujeción del Paragolpes OK
6. Soporte de sujeción del Paragolpes fijado a la viga testera con 4 bulones ajustados.

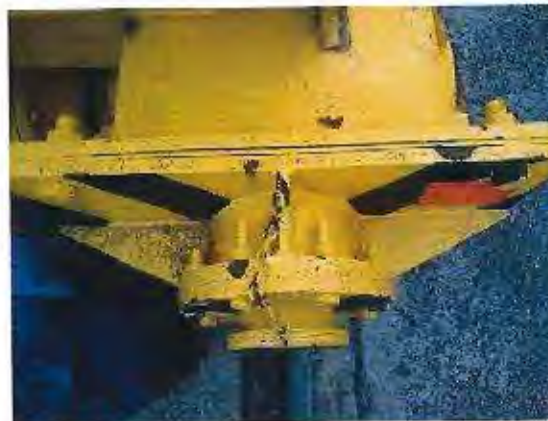
k. Barre vías:

1. Deformado por impacto con algún cuerpo extraño, se debe reacondicionar
2. Fijado con 4 bulones ajustados.
3. No tiene estrobo de seguridad

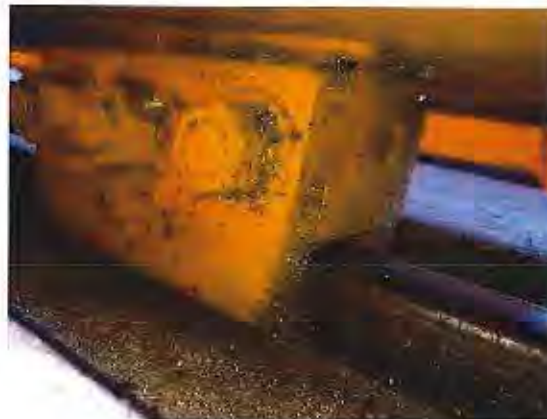
l. Soporte guía anti vuelco inferior debajo viga testera lado rueda II

1. Ajuste sobre rieles de las mordazas en buen estado
2. No se observan desgastes en ambas mordazas guías.
3. Anclaje con tres bulones ajustados.

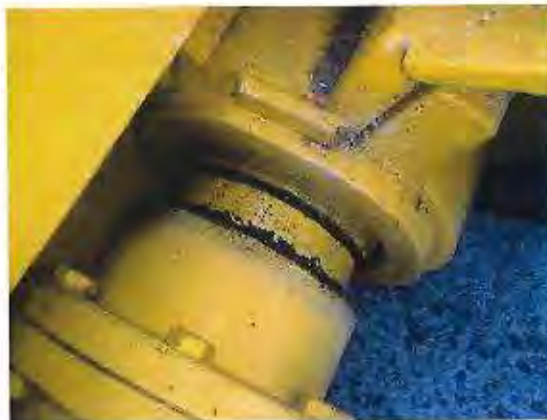
5. Caja de rodamiento interna

- Fijada a la viga testera con dos bulones ajustados OK
- Tapa de caja de rodamientos OK fijada con 3 prisioneros ajustados y seguro OK
- Alemites en buen estado.
- Lubricación deficiente

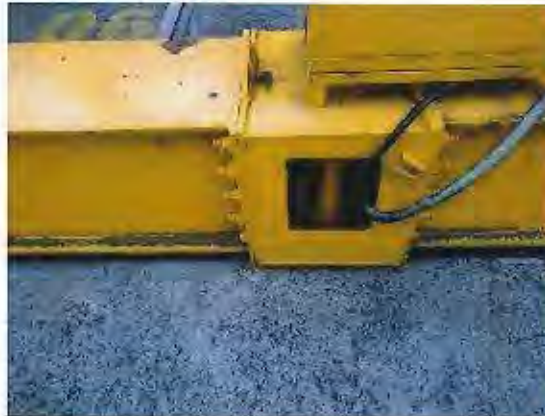
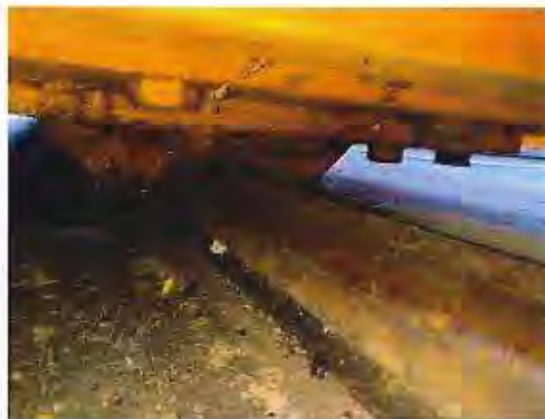
n. Sistema de Rail Clamp

- i. Conjunto de raíl clamp fijado a la estructura de la viga testera con 20 bulones en buen estado y ajustados.
- ii. Placa inferior fijada con 12 prisioneros en buen estado y ajustados.
- iii. Mordazas de anclaje al riel sin desgastes en buen estado.

- iv. Sistema está anclado al riel, ambas mordazas, apriete OK
- v. Sistema hidráulico no se observa perdidas de fluido
- vi. Cuatro resortes de calipers en buen estado. Fijaciones OK, accionamiento calipers OK

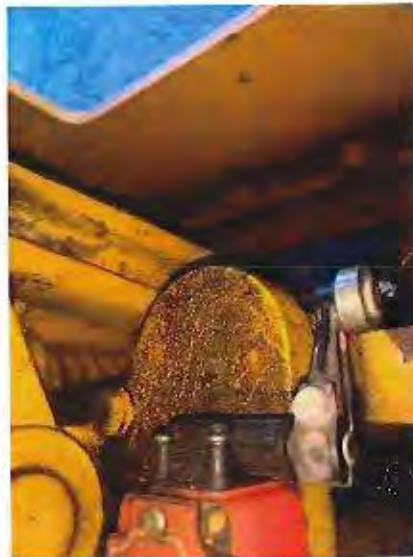
vii. Llave de limite en buen estado marca Neumann

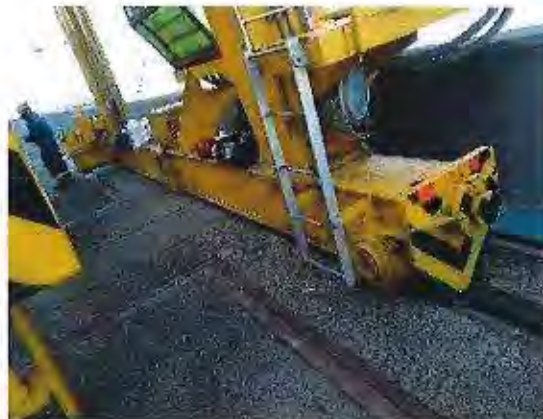
- b. Estructura de la viga testera en buen estado, no se observan deformaciones, golpes ni fisuras, soldaduras en buen estado.
- c. **Pintura en regular estado.**
- d. Unión de viga testera con la columna III en buen estado con dos cartelas soldadas una en la viga testera y otra en la columna III con 16 bulones en buen estado y ajustados

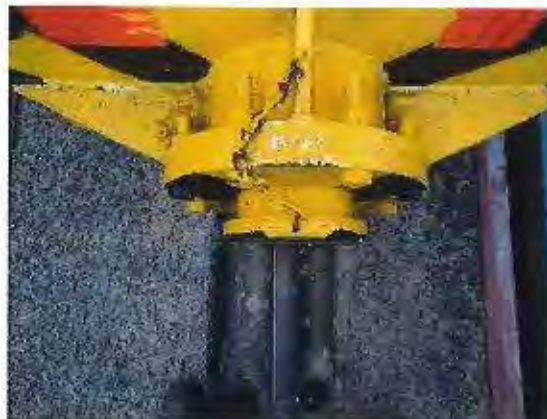
g. Paragolpes III

1. Es elástico a resorte en buen estado.
2. Fijación al soporte de extensión con 8 bulones ajustados de diferentes longitudes.
3. Estrobo de seguridad en buen estado.
4. Accionamiento OK
5. Soporte de sujeción del Paragolpes OK.
6. Soporte de sujeción del Paragolpes fijado a la viga testera con 4 bulones ajustados.

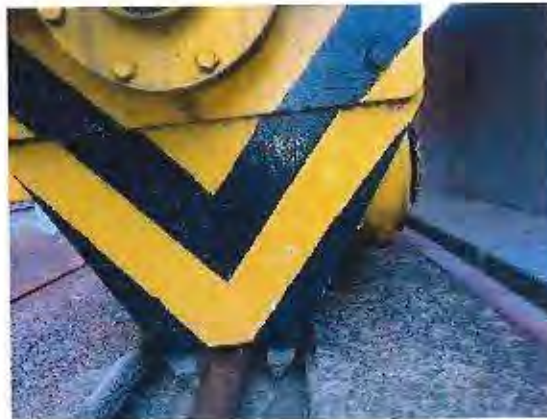
ii. Barre vías

1. En buen estado, no se observan deformaciones ni golpes.
2. Fijado con 4 bulones ajustados.
3. **No tiene estrobo de seguridad.**

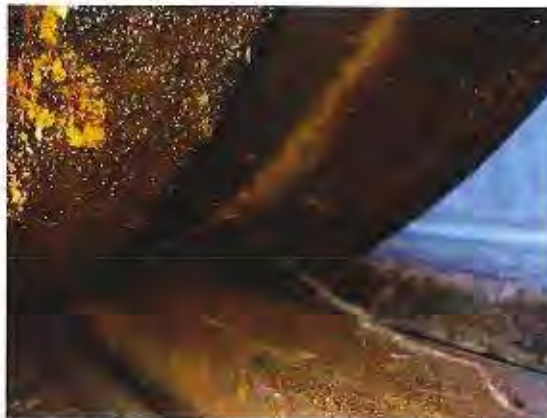
i. Rueda número III (ver posiciones en figura II)

1. Rueda conducida
2. Estado general bueno
3. Ver mediciones en tabla I
4. Caja de rodamiento externa
  - a. Fijada a la viga testera con dos bulones ajustados OK
  - b. Tapa de caja de rodamientos OK fijada con 3 prisioneros ajustados y seguro OK
  - c. Almites en buen estado.
  - d. **Lubricación deficiente**

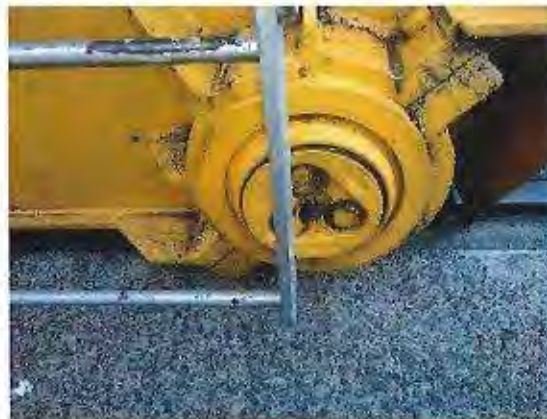
5. Caja de rodamiento interna

- a. Fijada a la viga testera con dos bulones ajustados OK
- b. Tapa de caja de rodamientos OK fijada con 3 prisioneros ajustados y seguro OK
- c. Alemites en buen estado.
- d. **Lubricación deficiente**

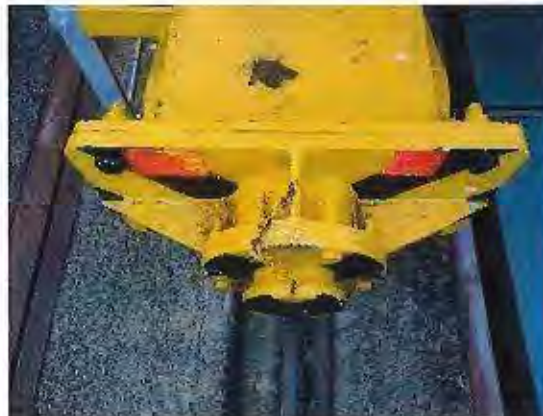
k. Barre vías

1. En buen estado, no se observan golpes ni deformaciones.
2. Fijado con 4 bulones ajustados.
3. **No tiene estrobo de seguridad**

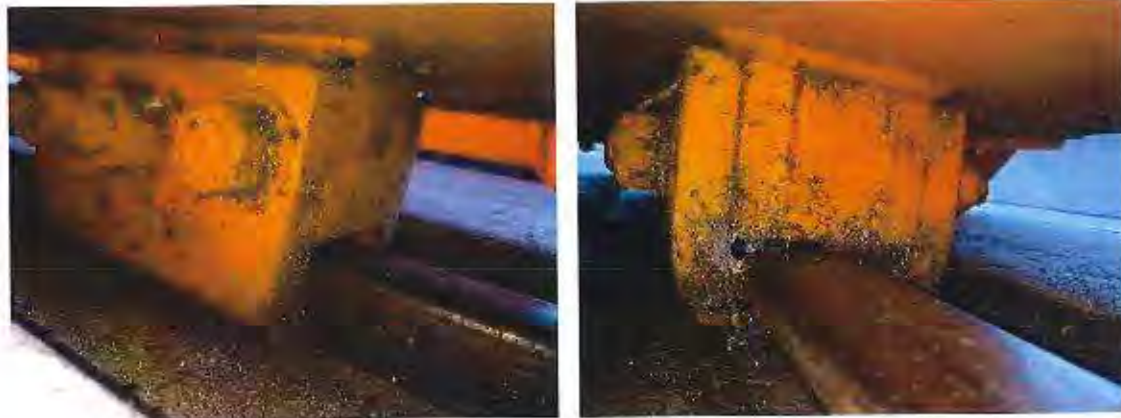
l. Soporte guía anti vuelco inferior debajo viga testera lado rueda II

1. Ajuste sobre rieles de las mordazas en buen estado
2. No se observan desgastes en ambas mordazas guías.
3. Anclaje con tres bulones ajustados.

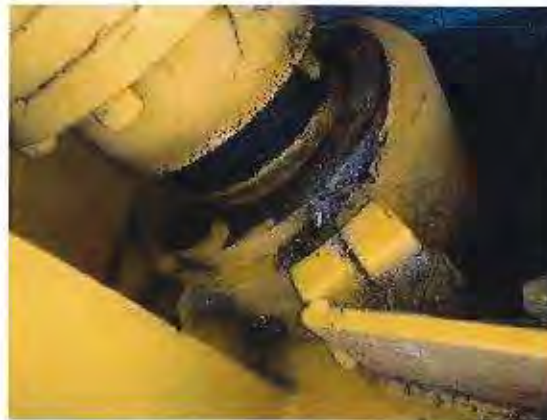
5. Caja de rodamiento interna

- a. Fijada a la viga testera con dos bulones ajustados OK
- b. Tapa de caja de rodamientos OK fijada con 3 prisioneros ajustados y seguro OK
- c. Alemites en buen estado.
- d. **Lubricaci3n deficiente**

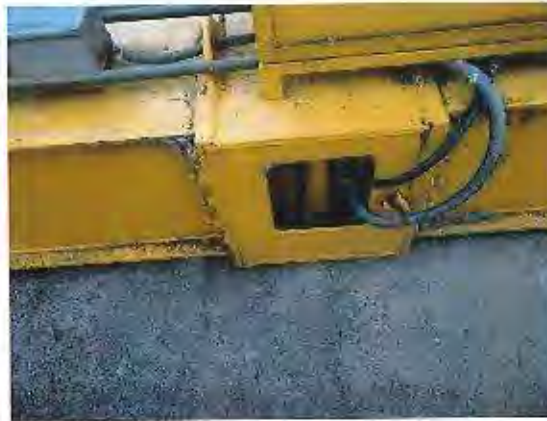
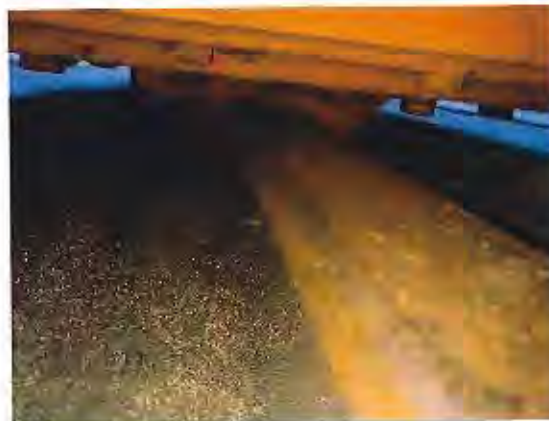
- n. Sistema de Rail Clamp
  - i. Marca Jhonson
  - ii. Número de serie SFC012 3285-3

- iii. Conjunto de raíl clamp fijado a la estructura de la viga testera con 20 bulones en buen estado y ajustados.
- iv. Placa inferior fijada con 12 prisioneros en buen estado y ajustados.
- v. Mordazas de anclaje al riel sin desgastes en buen estado.

- vi. Sistema está anclado al riel, ambas mordazas, apriete OK
- vii. Sistema hidráulico no se observa perdidas de fluido
- viii. Cuatro resortes de calipers en buen estado. Fijaciones OK, accionamiento calipers OK

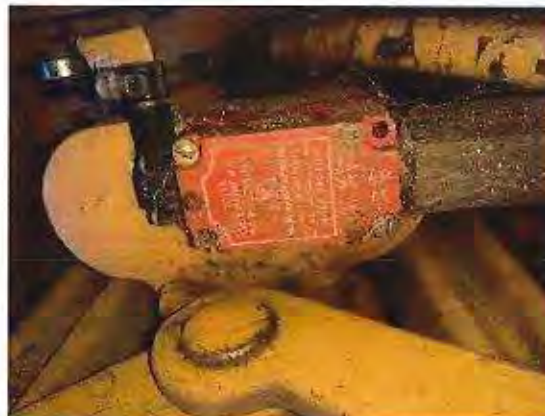
ix. Llave de limite en buen estado marca Neumann modelo FK 1001

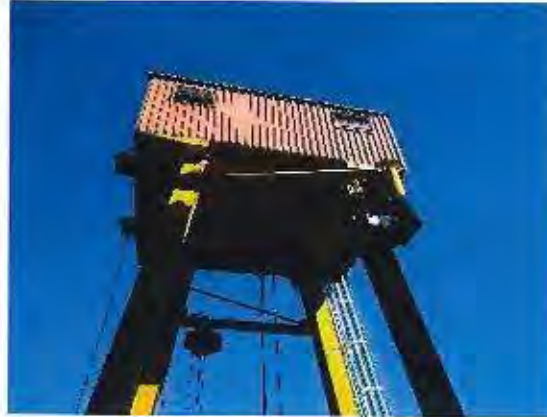
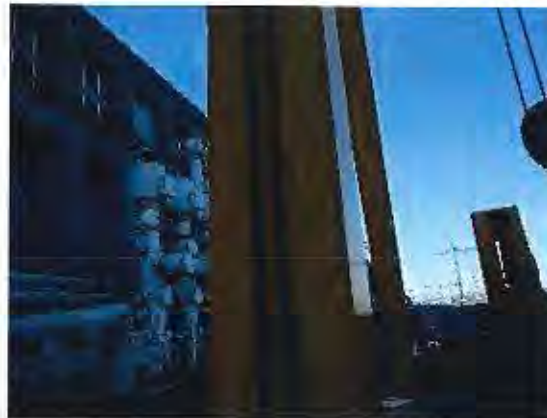
1. Columna I

- a. Columna en buen estado
- b. No se observan deformaciones, golpes o fisuras
- c. Pintura en regular estado
- d. Unión I (ver posiciones en figura 3)
  - i. Dos cartelas soldadas a la columna y a la viga testera en buen estado, soldaduras no se observan anomalías, OK
  - ii. 16 bulones de fijación todos en buen estado y ajustados.

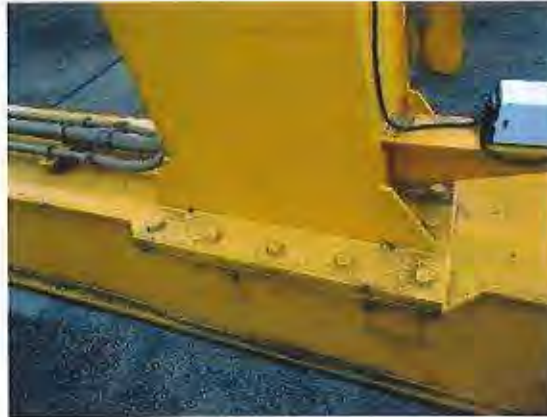
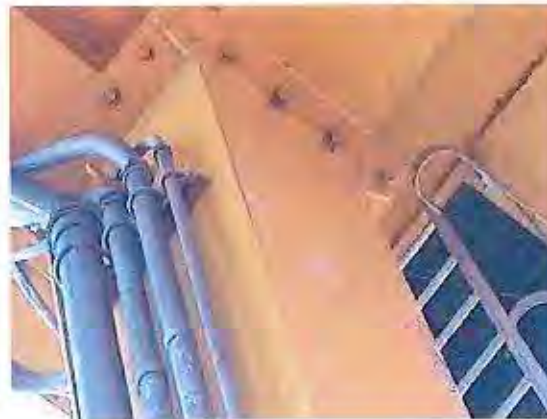
e. Unión IV

- i. Dos cartelas soldadas a la columna y a la viga lateral superior en buen estado, soldaduras no se observan anomalías, OK
- ii. 18 bulones de fijación todos en buen estado y ajustados.

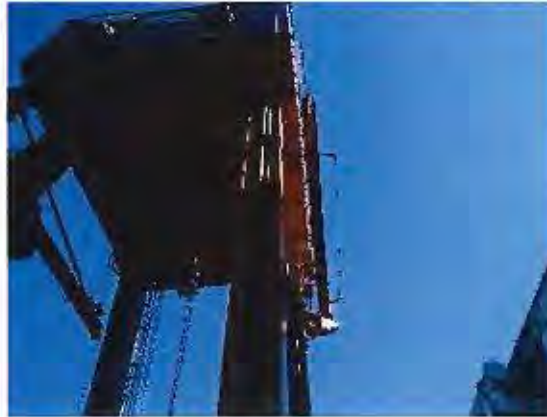
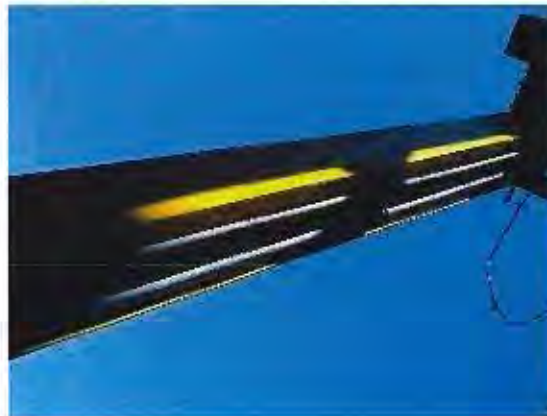
### 3. Columna II

- a. Columna en buen estado
- b. No se observan deformaciones, golpes o fisuras
- c. Pintura en regular estado
- d. Unión 2 (ver posiciones en figura 3)
  - i. Dos cartelas soldadas a la columna y a la viga testera en buen estado, soldaduras no se observan anomalías, OK
  - ii. 16 bulones de fijación todos en buen estado y ajustados.

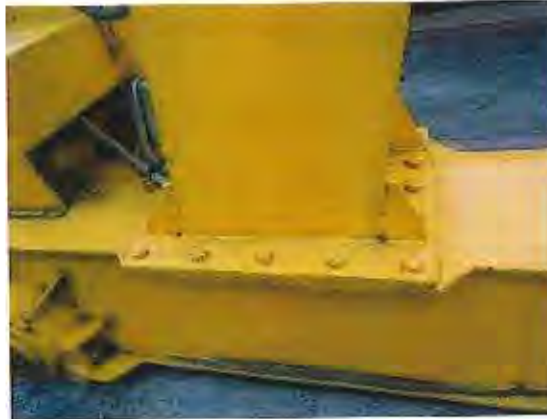
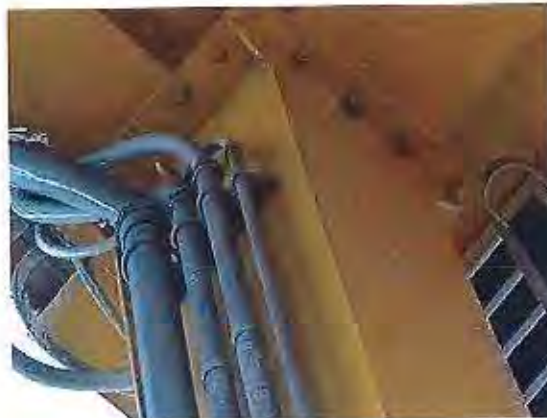
e. Unión 4

- i. Dos cartelas soldadas a la columna y a la viga lateral superior en buen estado, soldaduras no se observan anomalías, OK
- ii. 18 bulones de fijación todos en buen estado y ajustados.

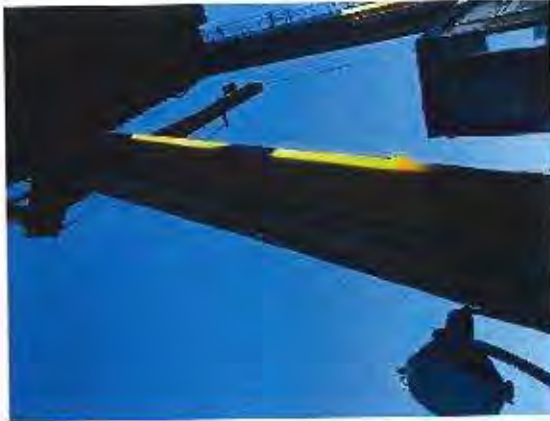
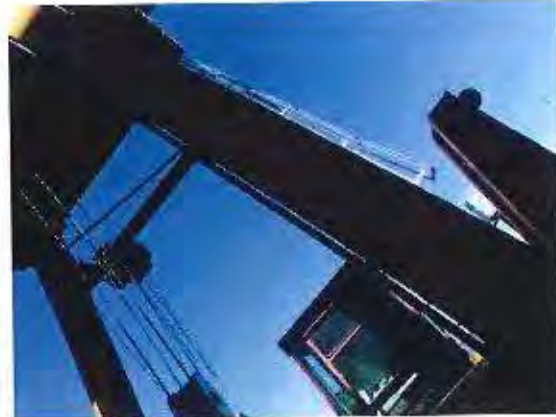
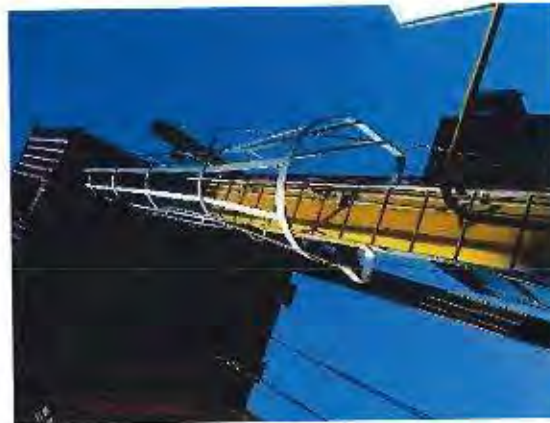
1. Columna III

- a. Columna en buen estado
- b. No se observan deformaciones, golpes o fisuras
- c. Pintura en regular estado
- d. Unión 5 (ver posiciones en figura 4)
  - i. Dos cartelas soldadas a la columna y a la viga testera en buen estado, soldaduras no se observan anomalías, OK
  - ii. 16 bulones de fijación todos en buen estado y ajustados.

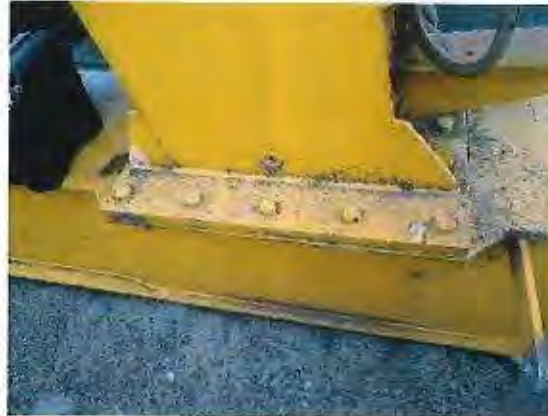
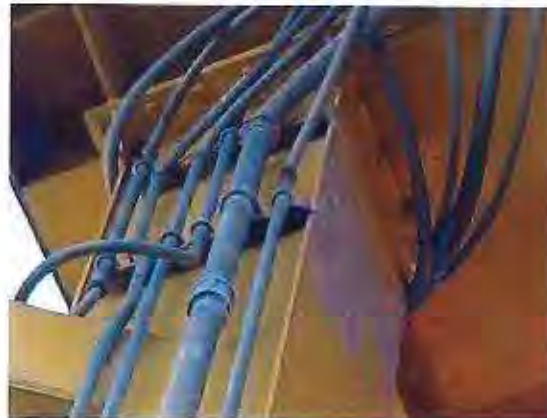
e. Unión 8

- i. Dos cartelas soldadas a la columna y a la viga lateral superior en buen estado, soldaduras no se observan anomalías, OK
- ii. 18 bulones de fijación todos en buen estado y ajustados.

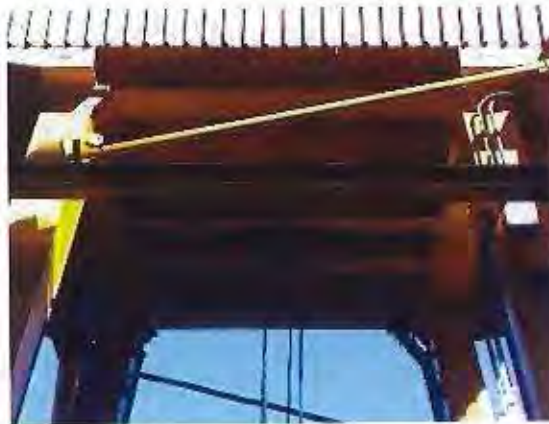
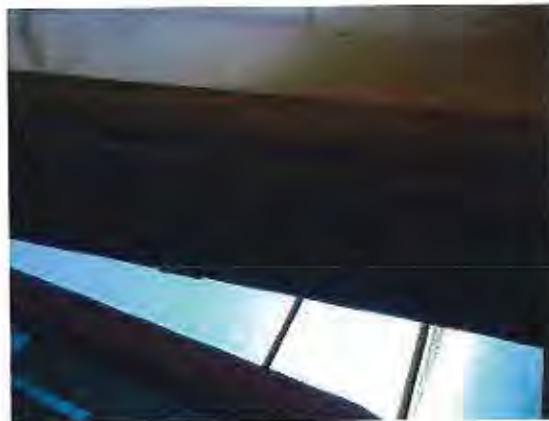
3. Columna IV

- a. Columna en buen estado
- b. No se observan deformaciones, golpes o fisuras
- c. Pintura en regular estado
- d. Unión 6 (ver posiciones en figura 4)
  - i. Dos cartelas soldadas a la columna y a la viga testera en buen estado, soldaduras no se observan anomalías, OK
  - ii. 16 bulones de fijación todos en buen estado y ajustados.

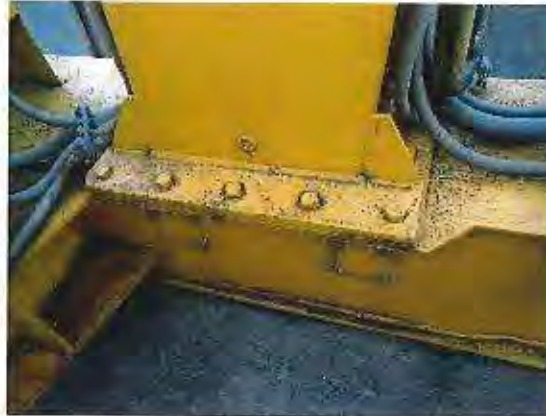
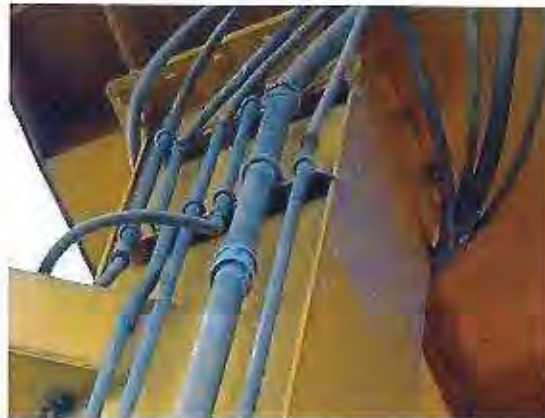
e. Unión 7

- i. Dos cartelas soldadas a la columna y a la viga lateral superior en buen estado, soldaduras no se observan anomalías, OK
- ii. 18 bulones de fijación todos en buen estado y ajustados.

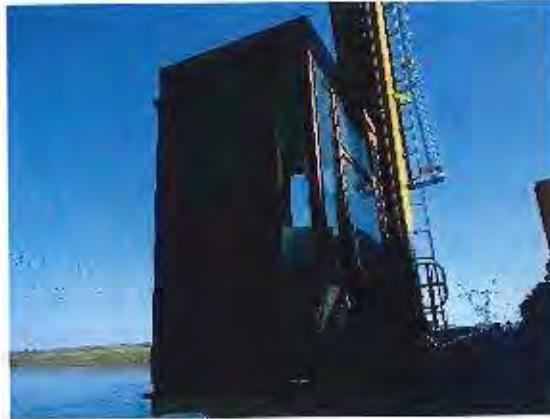
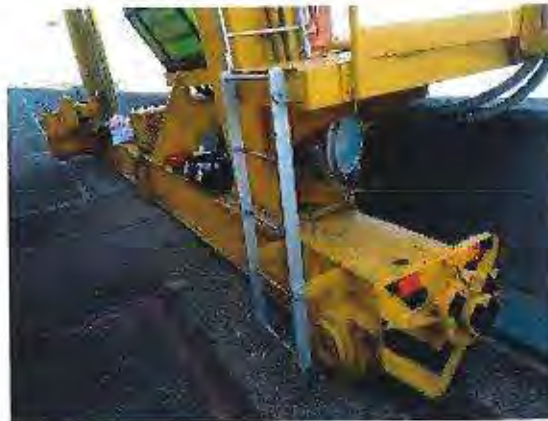
a. Escalera de acceso

- i. Escalera marinera en buen estado
- ii. Fijada con 4 bulones OK
- iii. Peldaños OK
- iv. Soportes laterales en buen estado.
- v. Guarda hombre no corresponde es muy baja hasta el acceso a la plataforma de ingreso a cabina.

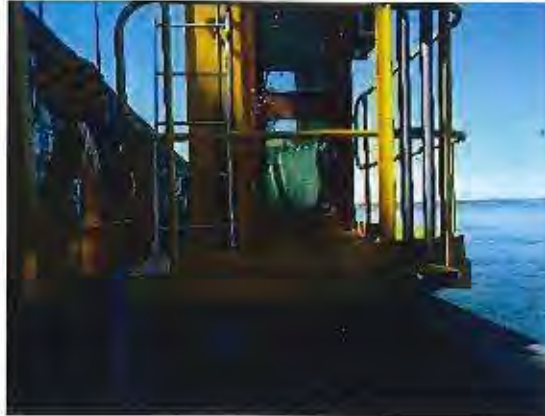
b. Pasillo de acceso a cabina

- i. Piso en buen estado de chapa anti deslizante.
- ii. Baranda
  1. Con 3 parantes en buen estado fijados al piso con 4 bulones ajustados y en buen estado.
  2. Dos barrales de baranda soldados a los parantes en buen estado.
  3. **Guarda pie deformado por golpe.**

- c. Pasillo de acceso a cabina operador
    - i. Reemplazar guarda pie deteriorado
  - d. Pasillo de puerta de emergencia
    - i. Diseñar e instalar un pasillo con escalera, actualmente no hay pasillo y el personal al salir queda expuesto al vacío.

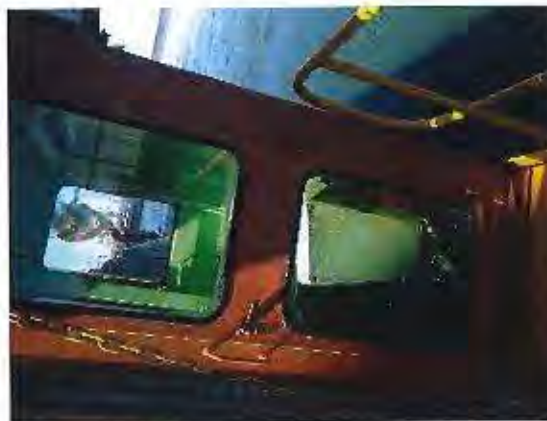
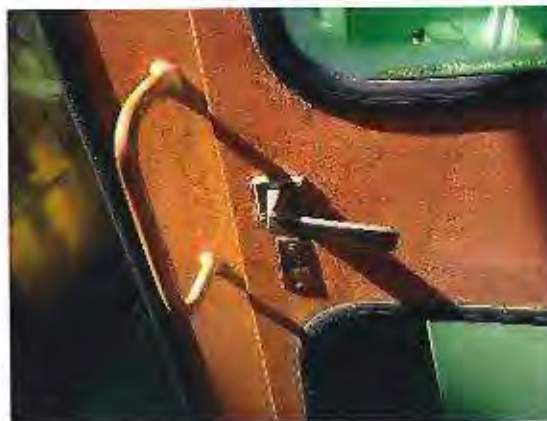
1. en buen estado,
2. 3 bisagras en buen estado,
3. picaporte OK,

4. cerradura en buen estado.
5. **Dos vidrios el inferior roto.**

- 2. Dos vidrios inferiores
    - ii. Reponer vidrio de puerta de emergencia faltante, tiene actualmente una chapa.
    - iii. Reemplazar o reparar cierres de ventanas deteriorados.

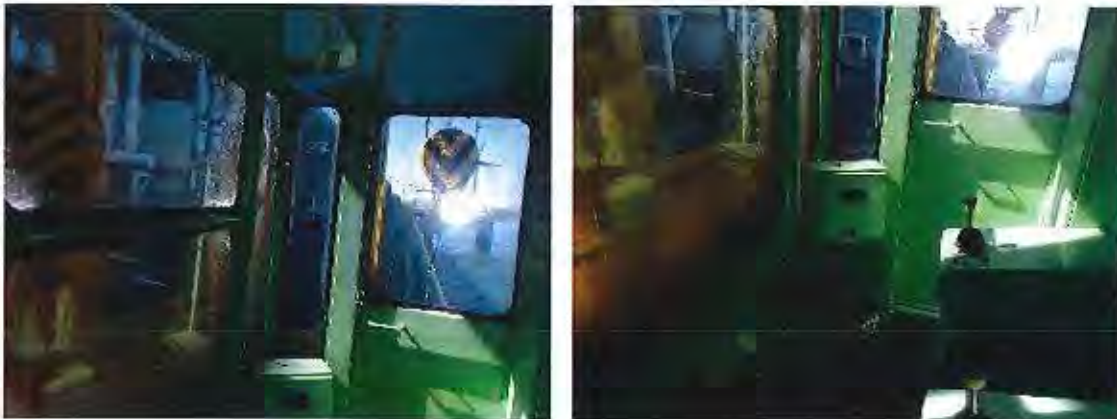
iv. Ventana

1. En buen estado.
2. Dos vidrios OK
3. Burletes de vidrios en buen estado
4. **Cierres de ventanas rotos.**
5. Siete vidrios fijos seis en buen estado, **un vidrio frontal inferior roto.**
6. Piso de cabina en buen estado
7. Techo y laterales de cabina en buen estado.
8. Pintura en buen estado.

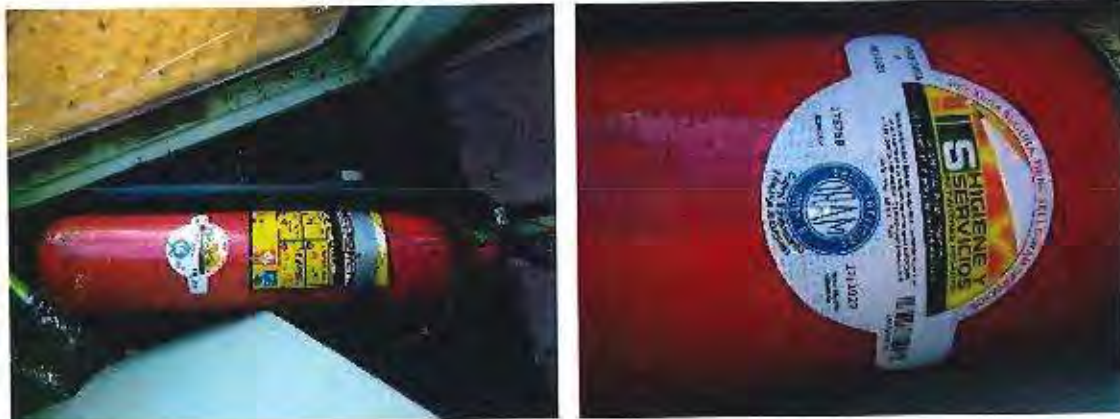
vi. Extinguidor de incendios

1. Marca Higiene y servicios.
2. Numero 176758
3. Prueba Hidráulica vence mes 12 año 2022
4. Carga esta vencida, venció en enero 2021
5. Equipo suelto dentro de la cabina se debe instalar un canasto.

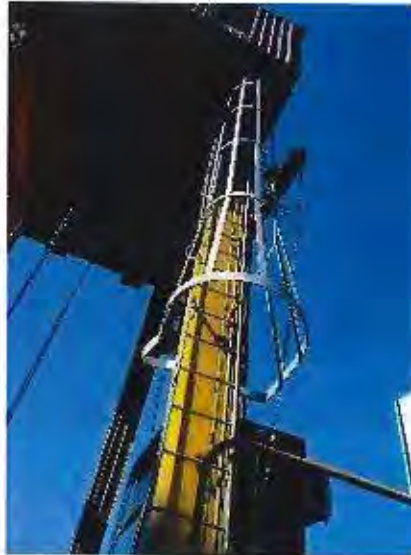
e. Escalera de acceso a sala de máquina.

- i. Escalera en buen estado.
- ii. Escalera tipo marinera.
- iii. Peldaños y placas laterales en buen estado, soldaduras OK.
- iv. Guarda hombre en buen estado.
- v. Escalera fijada con 6 ménsulas en buen estado, cada una fijada con un bulón a la escalera todos OK
- vi. **No tiene línea de vida**

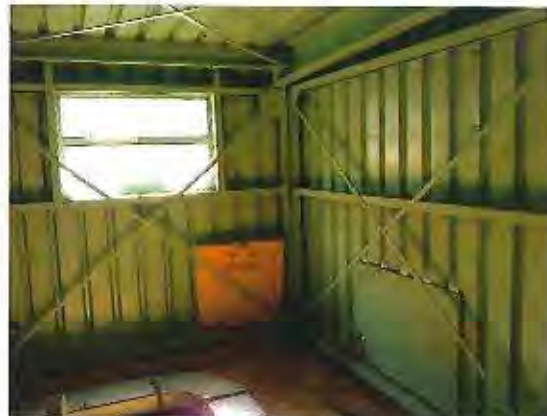
f. Cerramiento de sala de máquina.

- i. Estructura con 12 columnas abulonadas sobre estructura superior
- ii. Columnas conformadas con plegados tipo C soldados entre sí, soldaduras OK.
- iii. **Corrosión en estructura superior.**
- iv. Cabreadas sostén de techo OK, 6 de 6 en buenas condiciones generales.
- v. Arriostramientos entre columnas con planchuelas soldadas, cartelas OK. **No cuenta con orificios de drenaje.**

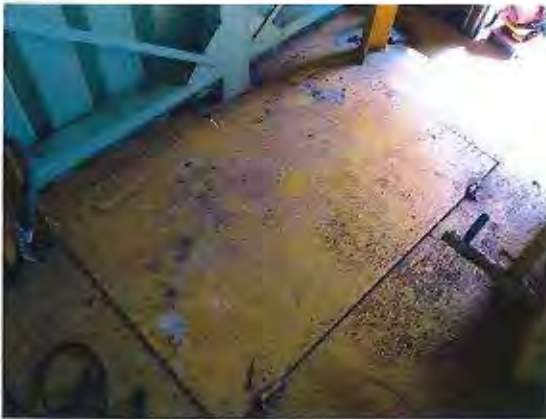
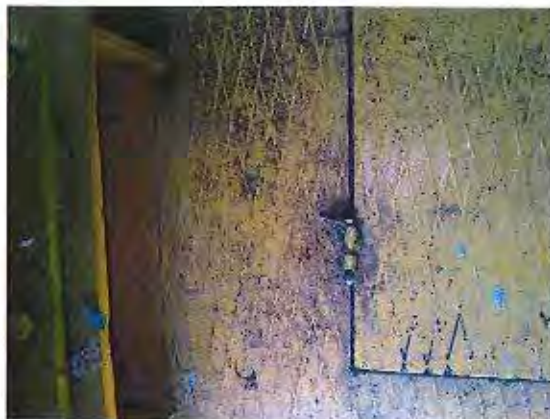
- x. Piso superior conformado de chapa anti deslizante en buenas condiciones generales. Placas de viga de chapa lisa OK
- xi. Tapa de servicio:
- Tapa metálica alineada con pórtico.
  - **Pivot con sistema de bisagras inadecuadas**, 2 de 2 bisagras.

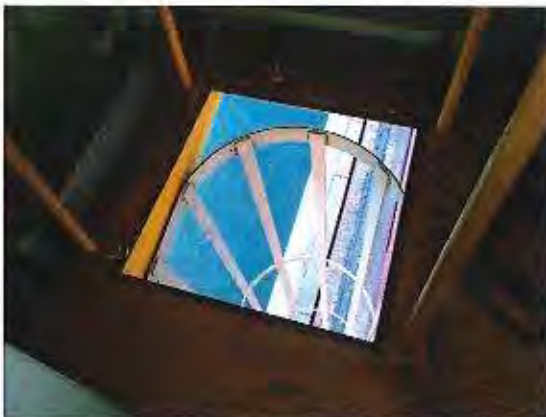
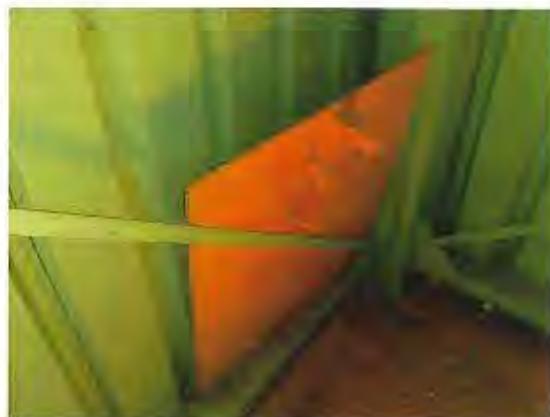
- xii. Tapa de acceso:
- **Tapa tipo escotilla no se encuentra colocada**. Está en lateral de cerramiento.
  - Baranda lateral de acceso OK.

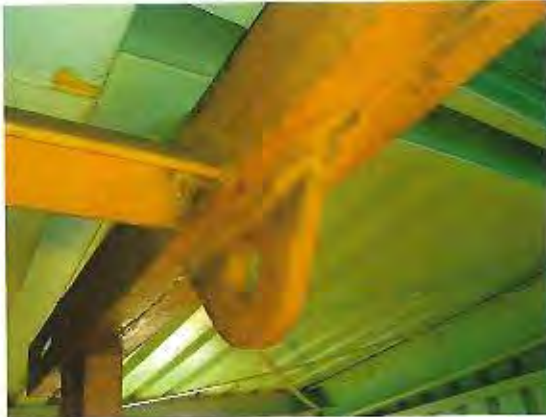
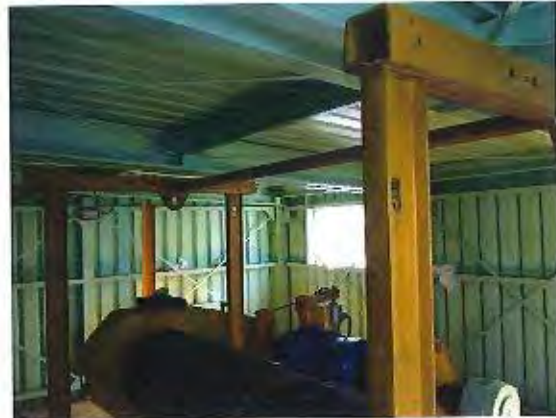
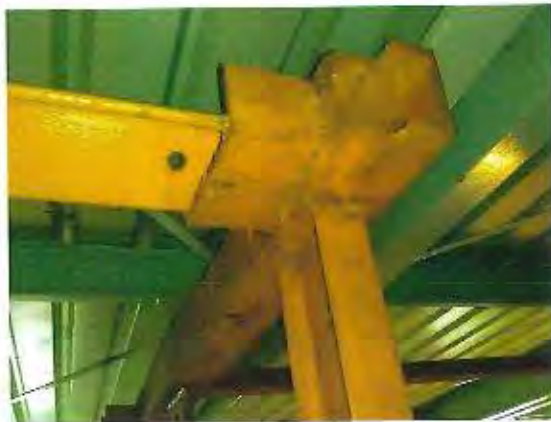
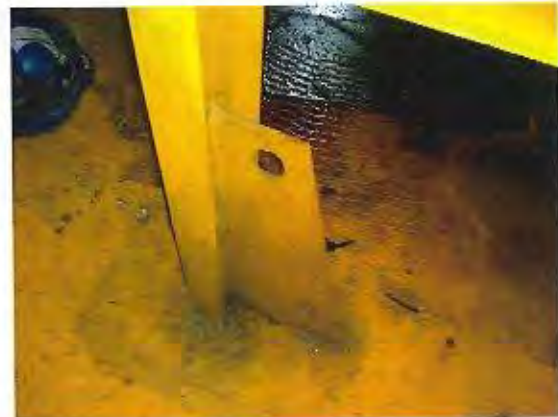
- xiii. Pórtico superior:
- **Estructura precaria montada sobre conjunto cinemático para tareas de mantenimiento**.
  - Construido de perfiles IPN con uniones soldadas.
  - 6 columnas en total soldadas a estructura de cerramiento.

- Vigas tipo cajón construidas en UPN.

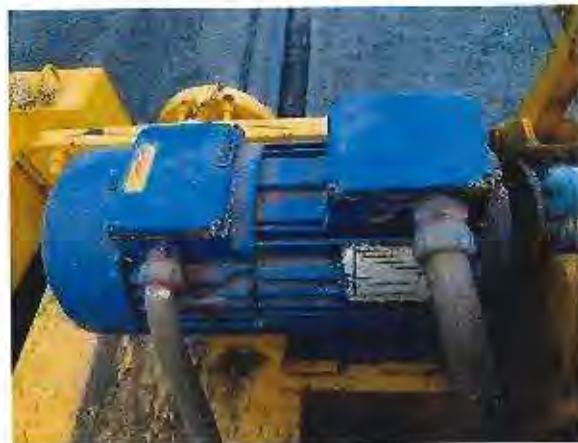
a. Motor

- a. Carcaza en buen estado.
- b. Anclaje con 4 bulones ajustados, OK
- c. **Flexibles de acometida endurecidos, deteriorados.**

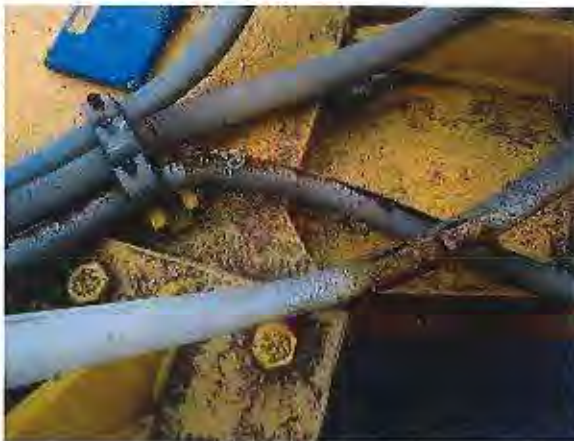
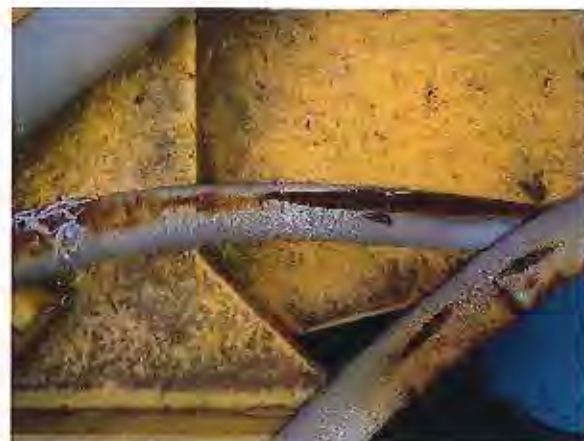
- d. Caja de paso en buen estado
- e. Tapa de caja de paso OK con 4 prisioneros ajustados y en buen estado.
- f. **Cables de acometida con aislación envejecida**
- g. Conexiones en bornera OK ajustadas.
- h. Aislación a masa se mide con megger con una tensión de 500 Volt durante 10 segundos dando un valor de 250 Meghom
- i. Porta escobillas en buen estado seis unidades.

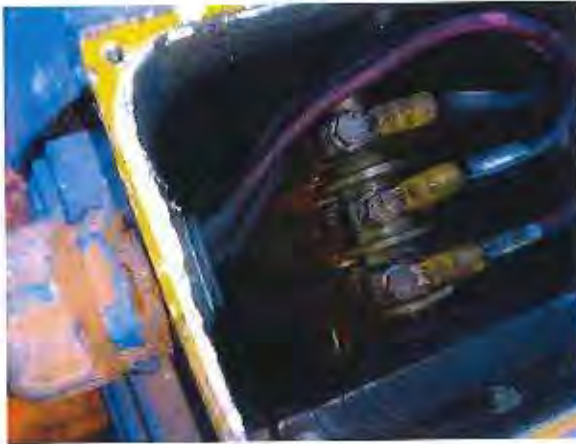
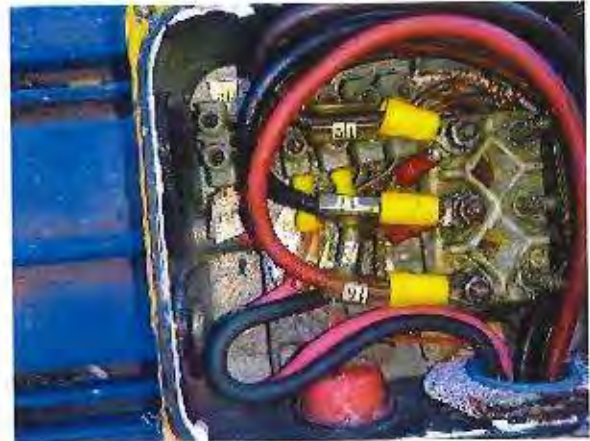
- j. Cables de acometida a porta escobillas con aislación envejecida.
- k. Conexiones OK ajustadas
- l. Seis escobillas en buen estado.
- m. Porta escobillas en buen estado, resortes OK cantidad 6 unidades
- n. Anillos rozantes en buen estado.

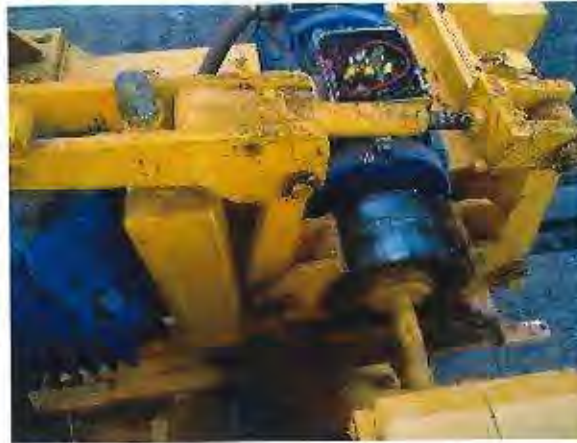
- i. Medidas diámetro 6" (152mm)
- ii. Medida de espesor de banda de frenado c= 12,3 mm
- iii. **Polea de freno con grasa en banda de frenado se debe limpiar.**
- iv. Fijación del cubo del acoplamiento en eje reductor Ok, no se observan movimientos axiales ni radiales. Chaveta OK
- v. 6 bulones de fijación en bridas a polea en buen estado y ajustados
- vi. Fijación del cubo del acoplamiento en eje motor OK, no se observan movimientos axiales ni radiales. Chaveta OK
- vii. Polea en buen estado general.

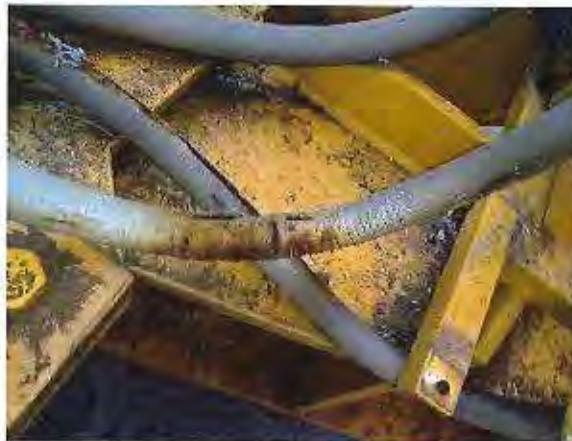
- i. Actuador en buen estado
- ii. Nivel de fluido hidráulico OK.
- iii. Fijación al freno con dos pernos cada uno con seguro OK.
- iv. **Cables de acometida con aislación envejecida.**
- v. **Flexible de acometida en mal estado deteriorado.**

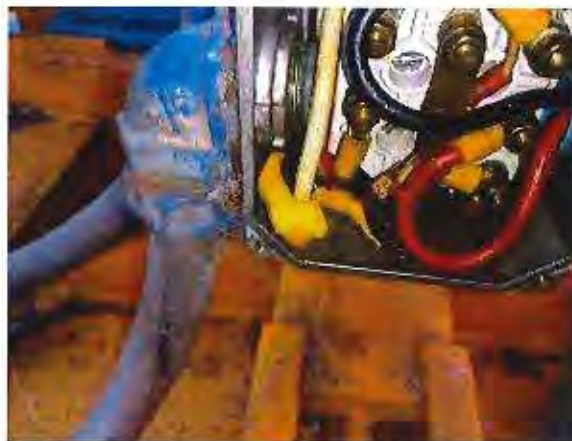
- vi. Caja e conexiones OK con tapa con 4 prisioneros ajustados.
- vii. **Junta de tapa de conexiones deteriorada.**
- viii. Bornera en buen estado

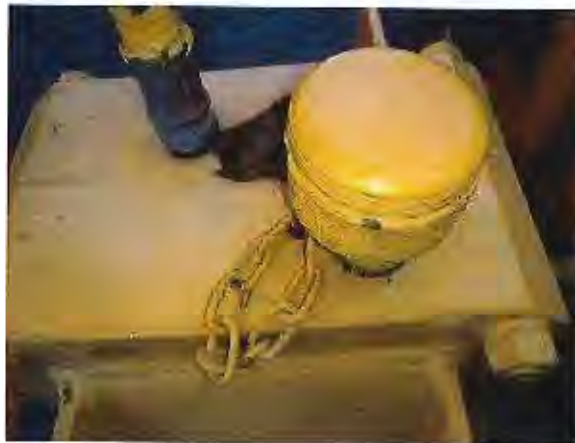
- i. Mecánica TUTIL
- ii. Anclaje con 4 prisioneros OK ajustados.
- iii. Mangueras de recirculación de aceite en mal estado envejecidas.
- iv. Cañerías en buen estado
- v. Bomba OK
- vi. Perdidas de aceite en cañerías, bomba no se observan.
- vii. Filtro de venteo en mal estado
- viii. Estado del reductor
  1. Anclaje en buen estado fijado con 8 bulones ajustados
  2. Carcaza en buen estado
  3. Filtro de venteo mal se debe reemplazar

4. Cajas de rodamientos en buen estado con seguros.
5. Nivel de aceite OK
6. Aceite contaminado
7. Soporte de anclaje del reductor en buen estado, no se observan deformaciones, fisuras ni golpes.
8. Internos
9. 3 etapas de reducción

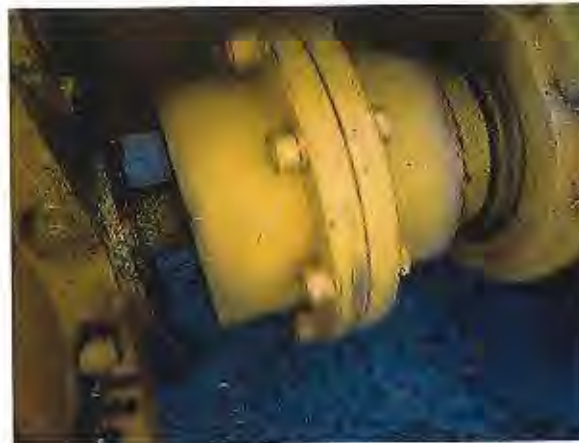
b. Acoplamiento de reductor a rueda

- i. Acoplamiento dentado flexible
  - ii. Unión entre bridas Ok con 8 bulones todos en buen estado y ajustados
  - iii. Lubricación regular estado se debe abrir el acople eliminar toda la grasa envejecida y reemplazar el lubricante lubricar con grasa Varilub AK 302 de Kluber o equivalente en marca y calidad
  - iv. Anclaje del cubo del acoplamiento al eje de reductor en buen estado, no se observan desplazamientos radiales ni axiales, chaveta OK
  - v. Anclaje del cubo del acoplamiento al eje de la rueda en buen estado, no se observan desplazamientos radiales ni axiales, chaveta OK
- c. **Protecciones del conjunto de cadena cinemática en buen estado pero es deficiente, se debe cubrir especialmente el motor, esta protección no protege el motor de accionamiento**

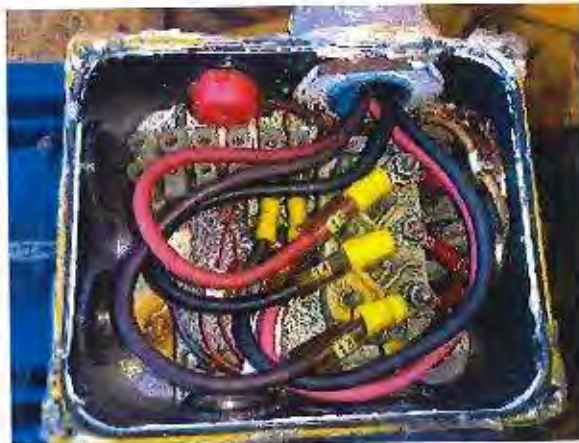
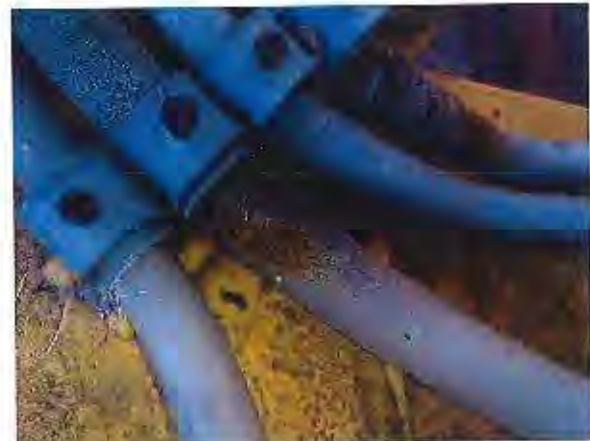
- a. Carcaza en buen estado. Anclaje con 4 bulones ajustados, OK
- b. **Flexibles de acometida endurecidos, deteriorados.**
- c. Caja de paso en buen estado

- d. Tapa de caja de paso OK con 4 prisoneros ajustados y en buen estado.
- e. **Cables de acometida con aislación envejecida**
- f. Conexiones en bornera OK ajustadas.
- g. Aislación a masa se mide con megger con una tensión de 500 Volt durante 10 segundos dando un valor de
  - i. Estator 220 Meghom
  - ii. Armadura 260 Meghom
- h. Porta escobillas en buen estado seis unidades.

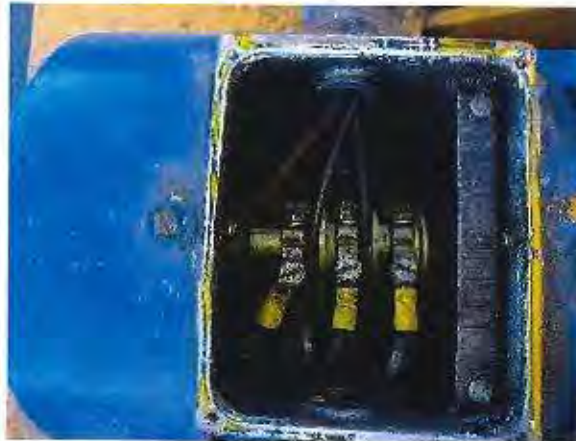
- i. Cables de acometida a porta escobillas con aislación envejecida.
- j. Motor muy sucio con polvo de escobillas
- k. Conexiones OK ajustadas
- l. Seis escobillas en buen estado.
- m. Porta escobillas en buen estado, resortes OK cantidad 6 unidades
- n. Anillos rozantes en buen estado.
