ENTIDAD BINACIONAL  
**YACYRETA**

PLIEGO DE BASES Y CONDICIONES

SERVICIO DE REHABILITACIÓN DE EQUIPOS DE IZAJE  
DE LA CENTRAL HIDROELÉCTRICA YACYRETÁ.

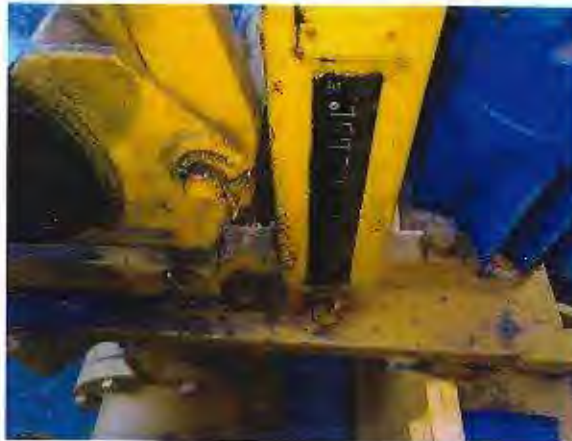
- h. Regulación de torque mal está en un 20 % debe estar en un valor mínimo de 50%

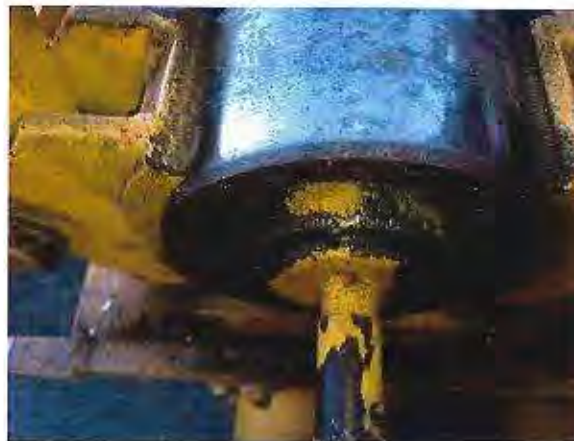
- i. Medidas diámetro 6" (152mm)  
ii. Medida de espesor de banda de frenado e= 12,6 mm  
iii. Polea de freno con grasa en banda de frenado se debe limpiar.  
iv. Fijación del cubo del acoplamiento en eje reductor Ok, no se observan movimientos axiales ni radiales. Chaveta OK

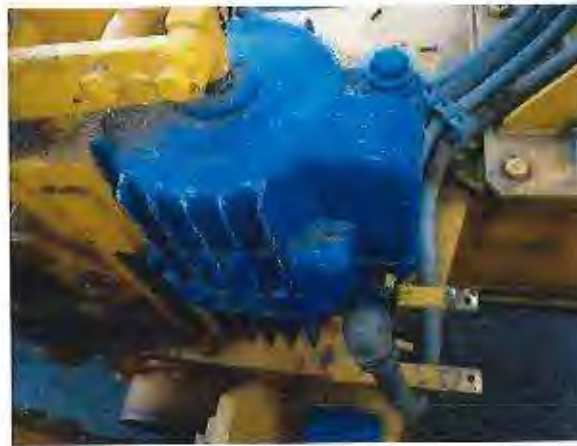
k. Actuador de freno

- i. Actuador en buen estado
- ii. Nivel de fluido hidráulico OK
- iii. Fijación al freno con dos pernos cada uno con seguro OK.
- iv. **Cables de acometida con aislación envejecida.**
- v. **Flexible de acometida en mal estado deteriorado.**
- vi. Caja e conexiones OK con tapa con 4 prisioneros ajustados.
- vii. **Junta de tapa de conexiones deteriorada.**
- viii. Bornera en buen estado

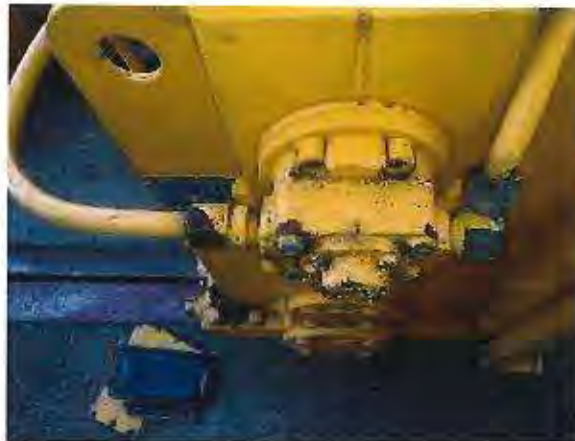
- vi. Perdidas de aceite en cañerías, bomba no se observan.
- vii. **Filtro de venteo en mal estado**
- viii. Estado del reductor
  1. Anclaje en buen estado fijado con 8 bulones ajustados
  2. Carcaza en buen estado
  3. **Filtro de venteo mal se debe reemplazar**

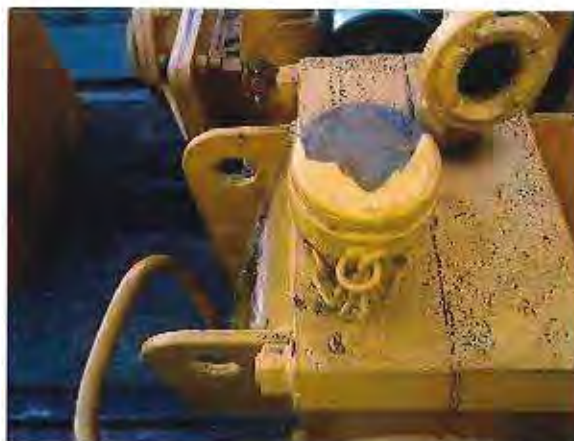
- 4. Cajas de rodamientos en buen estado con seguros.
- 5. Nivel de aceite OK
- 6. **Aceite contaminado con agua y espuma.**

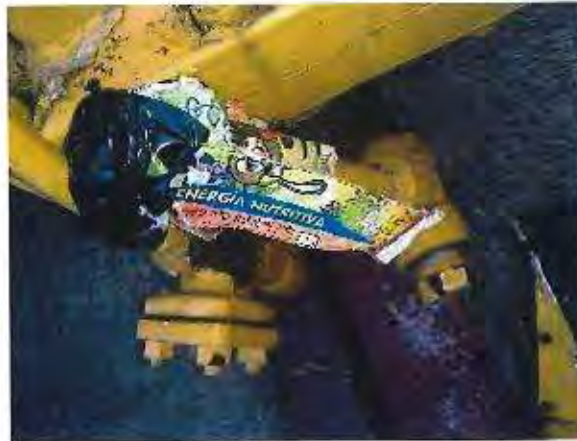
7. Varilla de medidor de aceite faltante. Con cierre precario.

8. Soporte de anclaje del reductor en buen estado, no se observan deformaciones, fisuras ni golpes.
9. Visor de aceite sucio con mangueras deterioradas envejecidas
10. Internos
11. 3 etapas de reducción

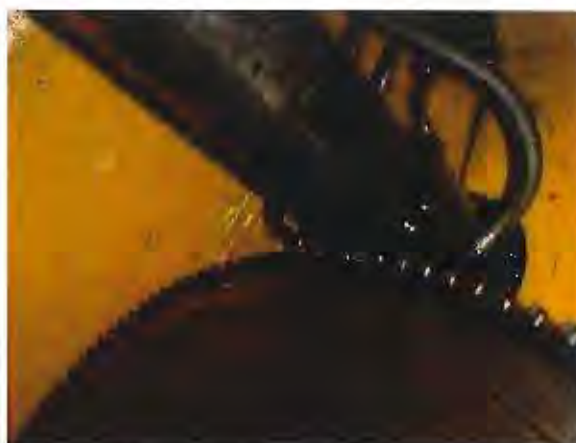
### 12. Primera etapa

- a. Piñón de entrada OK estado de perfiles de dientes OK; Rodamientos OK; Engrane con corona OK
- b. Corona en buen estado, eje y anclaje con chaveta OK; perfiles de dientes OK; engrande con piñón OK

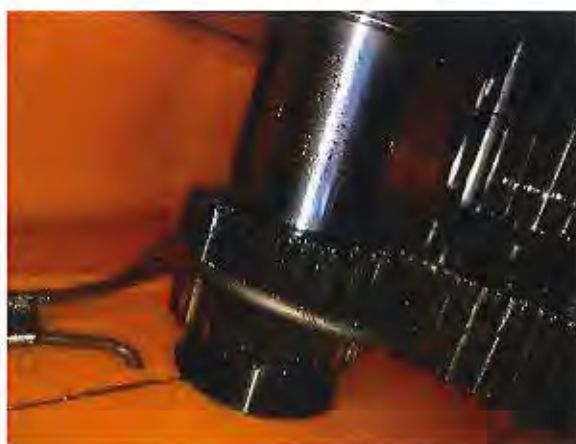
### 13. Segunda etapa

- a. Piñón OK estado de perfiles de dientes OK; Rodamientos OK; Engrane con corona OK
- b. Corona en buen estado, eje y anclaje con chaveta OK; perfiles de dientes OK; engrande con piñón OK

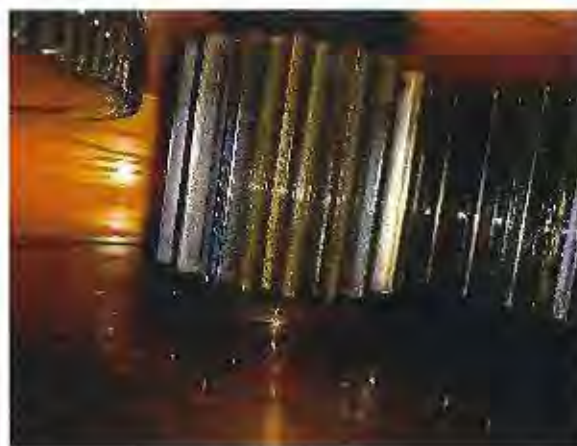
14. Tercera etapa

- a. Piñón OK estado de perfiles de dientes OK; Rodamientos OK; Engrane con corona OK
- b. Corona en buen estado, eje y anclaje con chaveta OK; perfiles de dientes OK; engrande con piñón OK

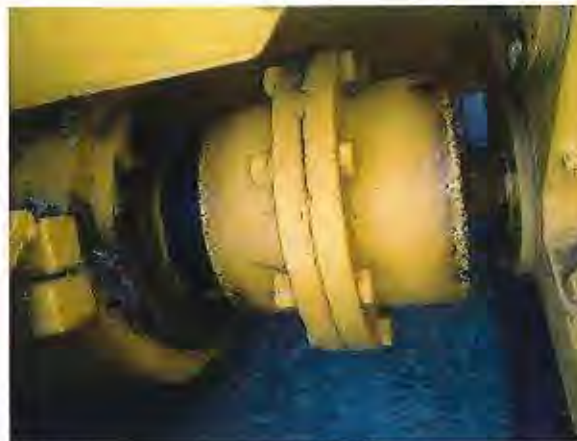
- b. Acoplamiento de reductor a rueda
  - i. Acoplamiento dentado flexible
  - ii. Unión entre bridas Ok con 8 bulones todos en buen estado y ajustados
  - iii. Lubricación regular estado se debe abrir el acople eliminar toda la grasa envejecida y reemplazar el lubricante lubricar con grasa Varilub AK 302 de Kluber o equivalente en marca y calidad

- iv. Anclaje del cubo del acoplamiento al eje de reductor en buen estado, no se observan desplazamientos radiales ni axiales, chaveta OK
- v. Anclaje del cubo del acoplamiento al eje de la rueda en buen estado, no se observan desplazamientos radiales ni axiales, chaveta OK
- c. **Protecciones del conjunto de cadena cinemática en buen estado pero es deficiente, se debe cubrir especialmente el motor, esta protección no protege el motor de accionamiento**

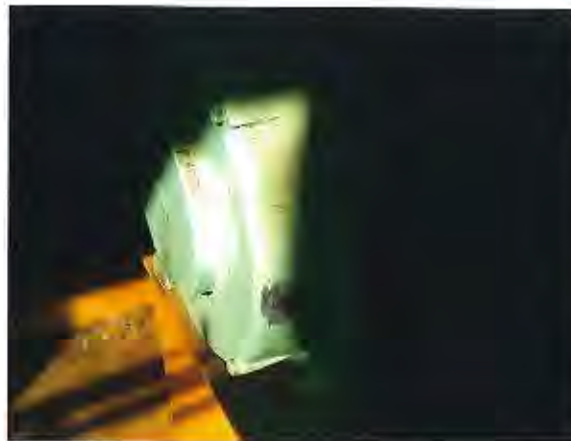
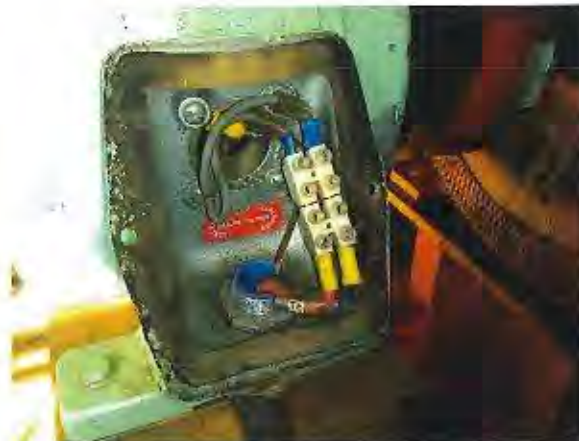
a) Generador "G1":

- Fijación a pedestal en buenas condiciones, 4 de 4 bulones OK.
- Identificación de cables OK.
- Borne de conexión OK.
- Caja y tapa de conexiones en buenas condiciones generales. **Junta de tapa deteriorada.**
- Acometida a caja OK, flexible en buen estado general.

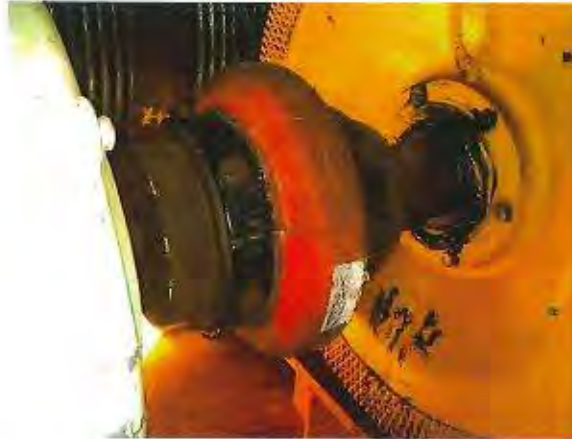
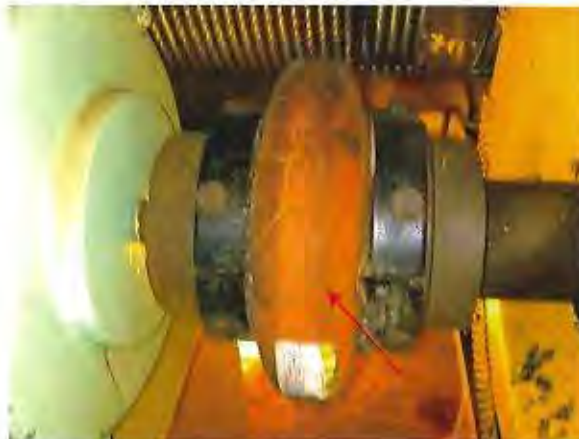
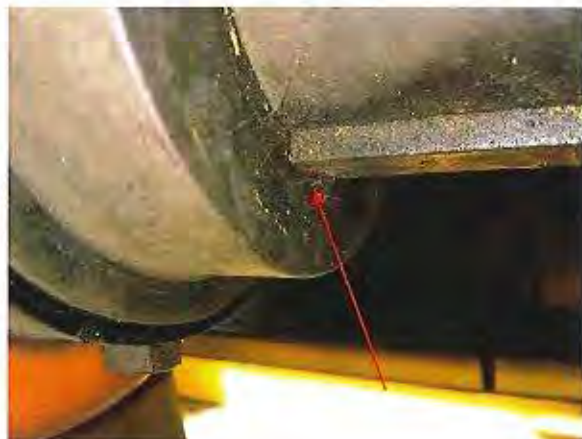
b) Acoplamiento "A1":

- Acoplamiento sin protección rotante.
- Estado de cubos OK. Al momento no se observan desplazamientos. Elemento no forma parte de motriz de la cadena cinemática.
- **Elementos elásticos deteriorados.**

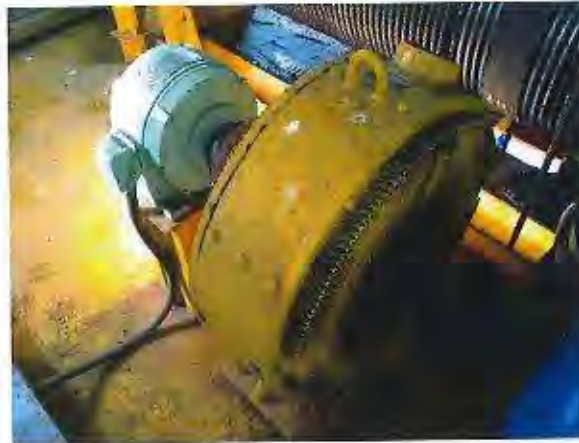
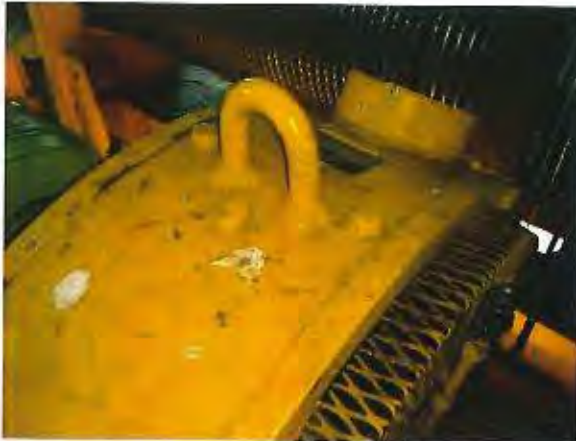
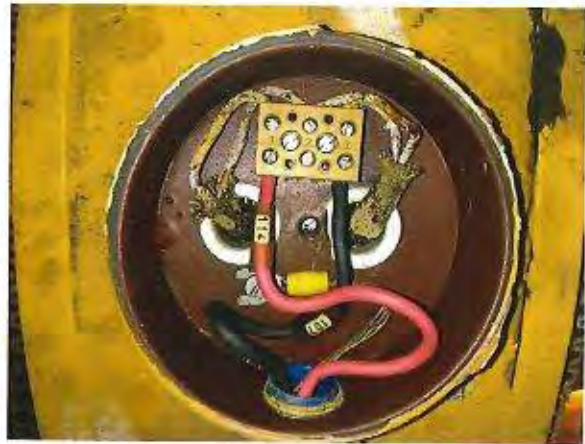
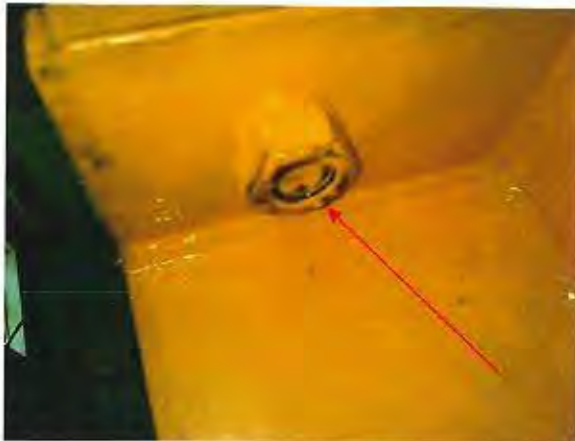
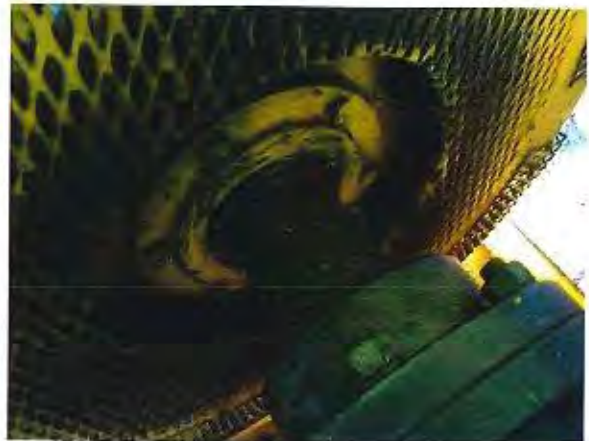
c) Freno "F1":

- Freno de corrientes parásitas.
- Fijación de freno a pedestal con 4 bulones, ajuste OK. **Bulones cortos.**
- **Mecanismo de freno con suciedad en interior. Presencia de óxido en componentes.**
- Caja de conexiones con 1 prisionero de fijación OK.
- Cancamo superior OK.
- Protecciones en buenas condiciones, ventilaciones OK.
- Rotación OK. Puntos de lubricación en cajas de rodamiento OK, **lubricación deficiente.**

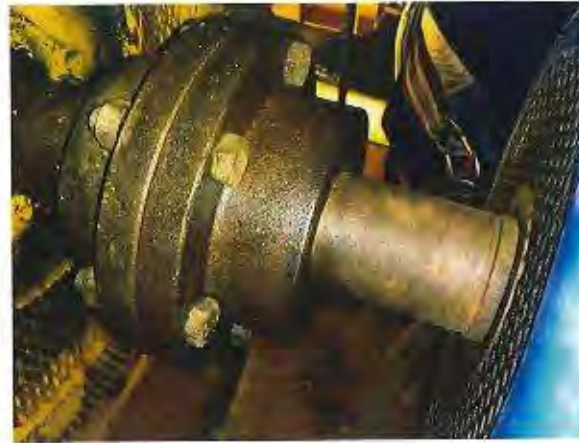
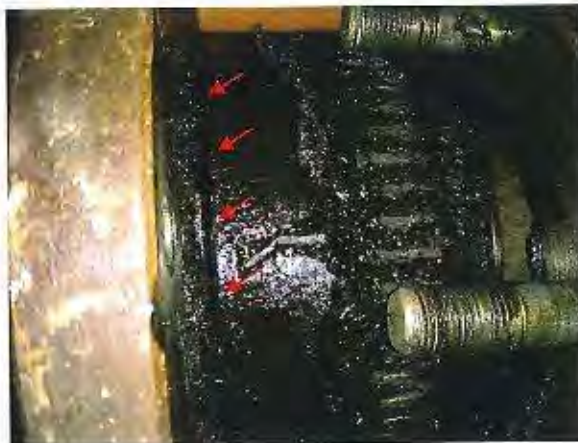
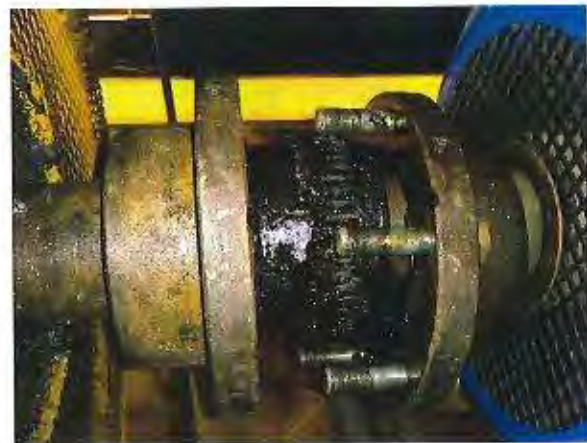
d) Acoplamiento "A2":

- **Acoplamiento sin protección rotante.**
- Estado general de cubos OK, **huelgo en altura de chavetero.** Al momento no se observan desplazamientos.
- Distancia "GAP" entre cubos de acoplamiento incorrecta, al momento se registra 0,6mm.
- **Desalineación entre freno y motor. Se ha de verificar con sistemas mecánicos-láser**
- **Lubricación deficiente.**

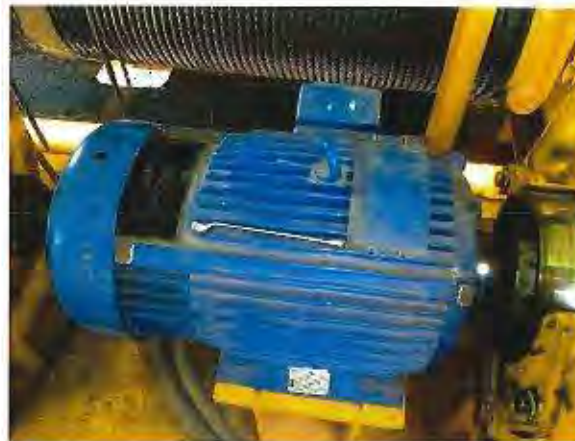
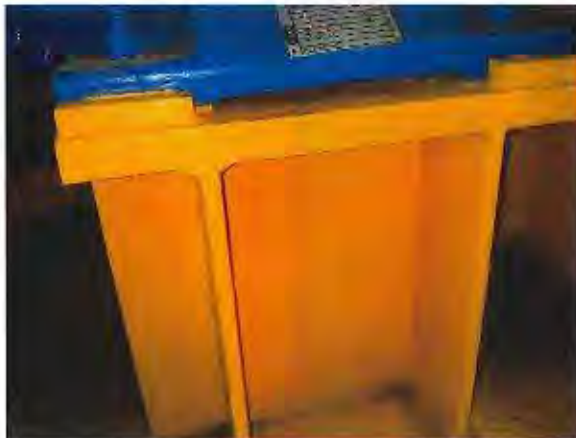
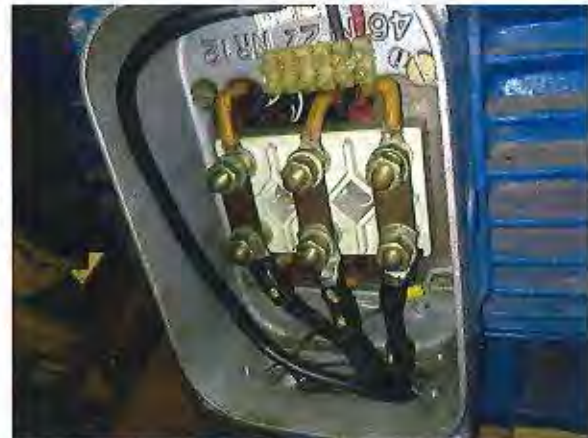
e) Motor "MI":

- Fijación de motor a pedestal con 4 de 4 bulones OK. Restricciones mecánicas de alineación OK, **se ha de verificar alineación de componente.**
- Carcasa de conjunto con tapas y disipadores OK. Cáncamos superiores OK.
- Puntos de lubricación con alemites deteriorados, lubricación deficiente.
- Caja de conexiones de motor OK. Tapa con 4 de 4 prisioneros.
- Bornes de conexión de estator y rotor OK, fijación con prisioneros OK. Cables con identificación deteriorada.
- Alojamiento de anillos sucio con polvo. Mecanismo porta escobillas en buen estado general.
- Contacto entre anillos y escobillas OK.
- **Superficie de contacto con leves ralladuras.**
- Escobillas en buen estado, 6 de 6 OK. Cod., altura media: - mm

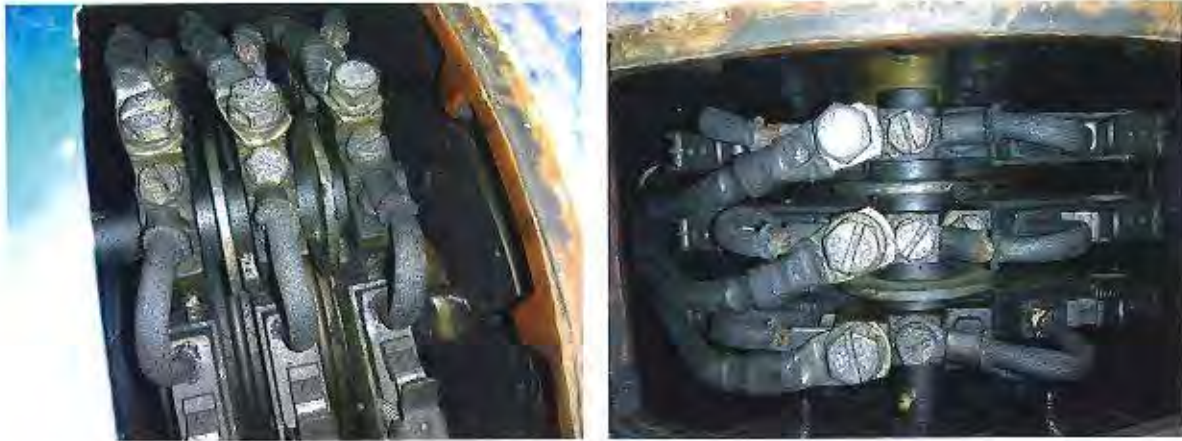
- Control de aislación rotor de motor conectado: se aplican 500V en t=10 seg, se obtiene un valor de 5 MΩ
- Control de aislación rotor de motor desconectado: se aplican 500V en t=10 seg, se obtiene un valor de 25 MΩ
- Control de aislación estator conectado: se aplican 500V en t=10 seg, se obtiene un valor de 720 MΩ

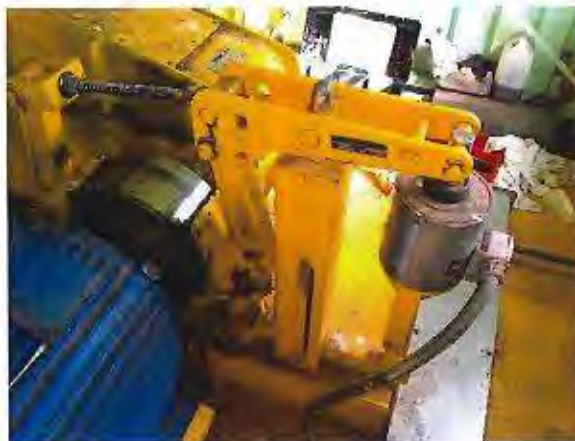
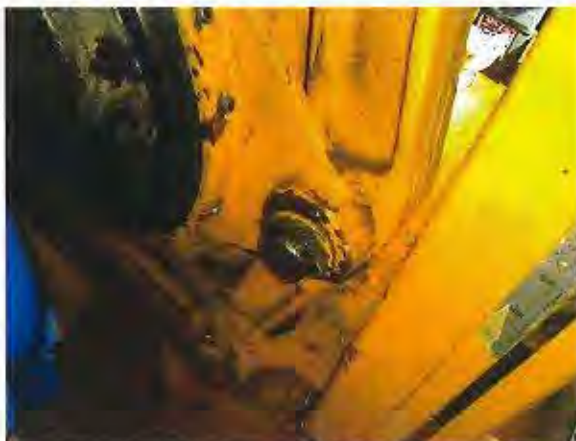
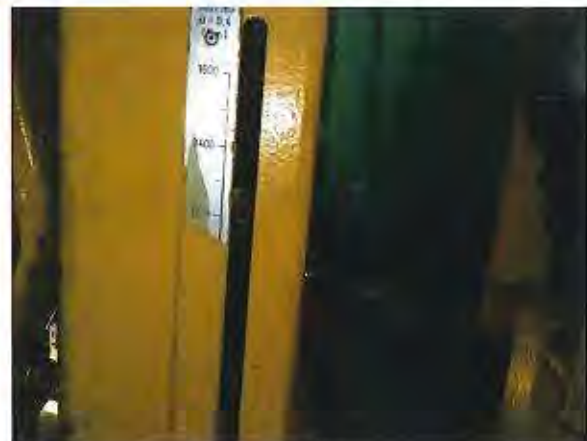
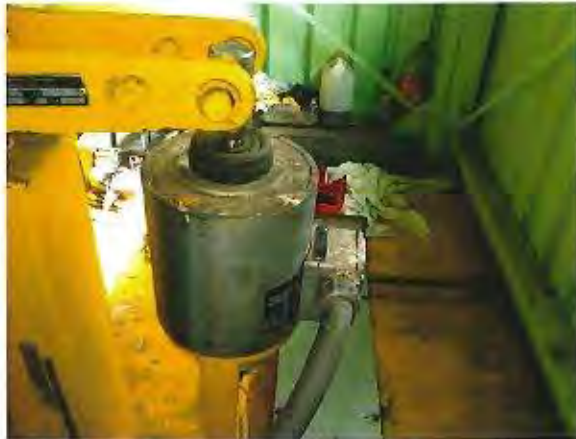
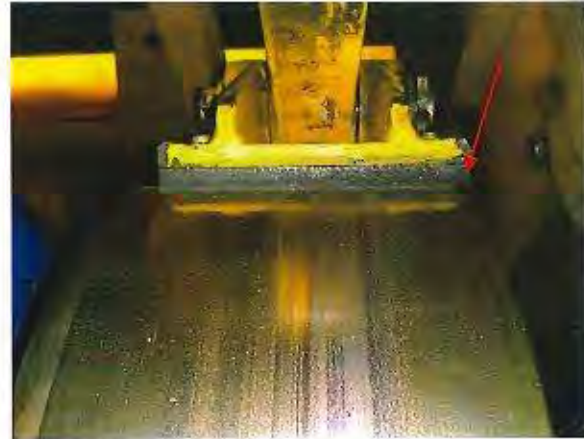
D) Freno "F2":

- Freno en buenas condiciones generales.
- Montaje sobre pedestal OK, cuenta con 4 de 4 bulones, ajuste OK, bulones cortos.
- Caja de conexiones con 3 de 4 prisioneros. Bornera de conexiones OK.
- Brazos porta zapatas en buenas condiciones, puntos pivot OK.
- Resorte de torque en buen estado. TE 330/160 - T. máx.: 1600 Nm - T.regulado en: ~1300 Nm

- No se encuentra centrado respecto a polea acoplamiento.
- Zapatas porta cintas en buenas condiciones, cintas de freno  $e=9,7\text{mm}$ .
- Seguros en ejes de porta zapatas OK.

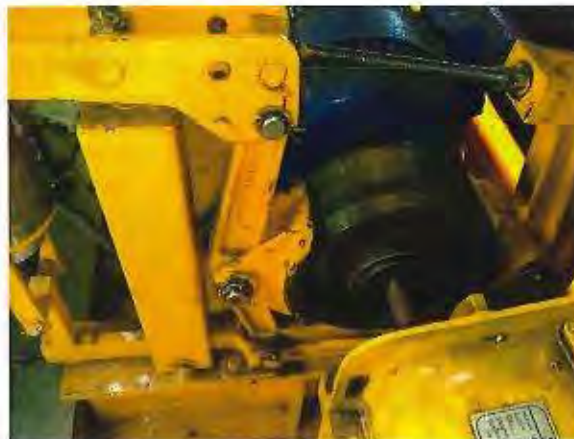
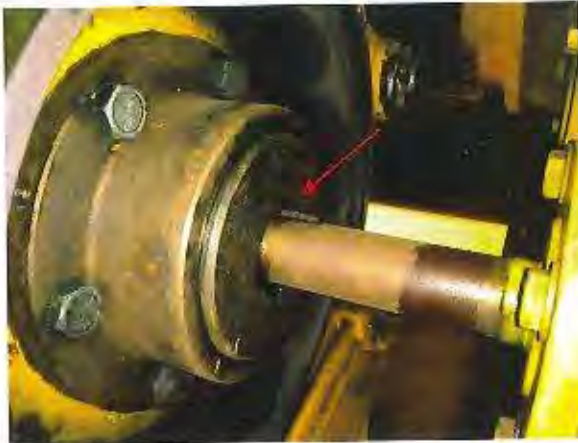
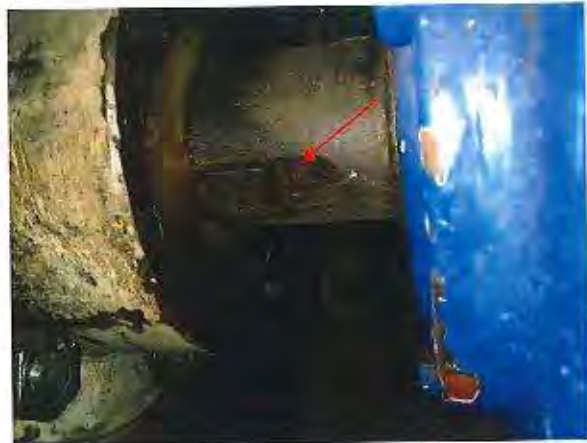
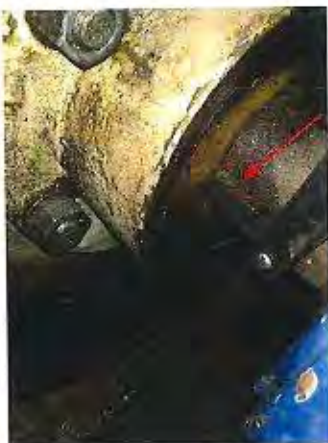
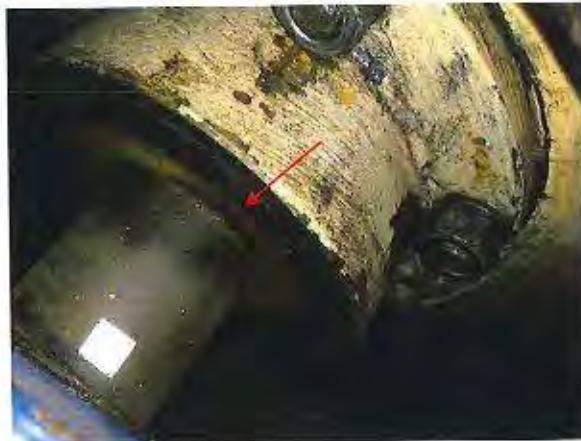
g) Polea acoplamiento "A3":

- Polca acoplamiento y zapatas de freno desalineadas.
- Se observa desplazamiento en cubo de polea, huelgo en altura de chavetero.
- Chaveta seguro corta respecto a alojamiento.

- Bulones de fijación entre elementos en buenas condiciones.
- Superficie de frenado en buenas condiciones, no se observan canalizaciones o defectos.
- Espesor de polea medido: 19 mm
- Acoplamiento con lubricación deficiente.

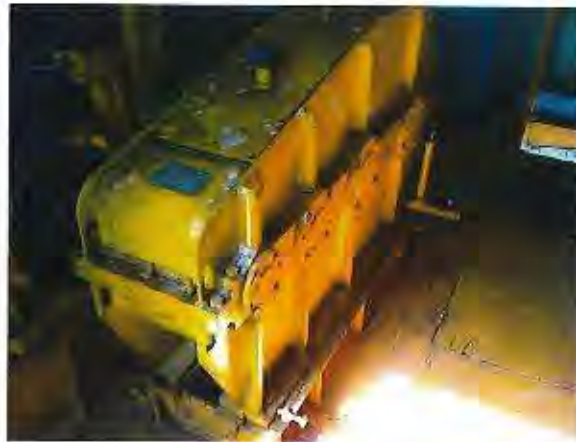
h) Reductor primario "R1":

- Componente reemplazado con fecha 2012, ver registro histórico para determinar causa raíz de reemplazo.
- Fijación de reductor a estructura de carro en buenas condiciones generales, elementos de unión con ajuste OK. 10 de 10 bulones OK.
- No cuenta con restricciones de alineación.
- Bulones de vinculación entre tapas de carcasa OK.
- Pruebas operativas sin registrar anomalías de funcionamiento.
- Tapas de rodamientos con 4 de 4 prisioneros OK. Orificios extractores OK.
- Rodamientos de conjunto OK, no se registran defectos en inspección visual.
- **Filtro de venteo deficiente.**

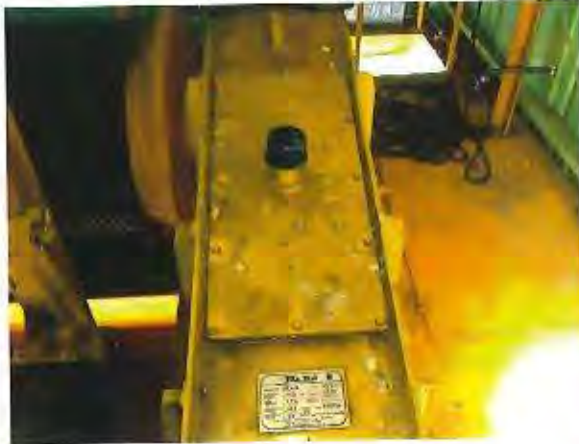
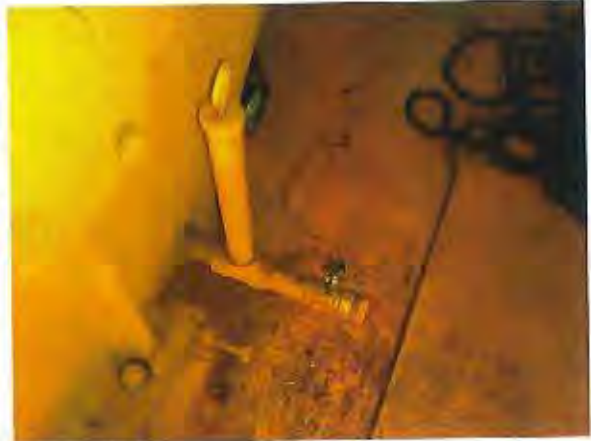
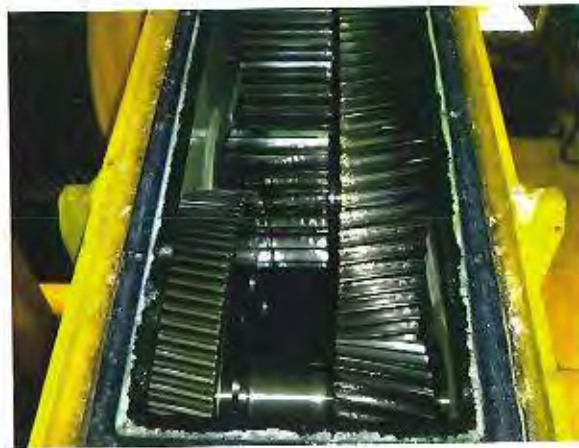
Nivel de aceite OK, varilla de medición OK.

- 1° etapa de reducción:
  - Piñón en buenas condiciones generales.
  - Corona en buen estado.
  - Se realiza verificación visual de elementos.

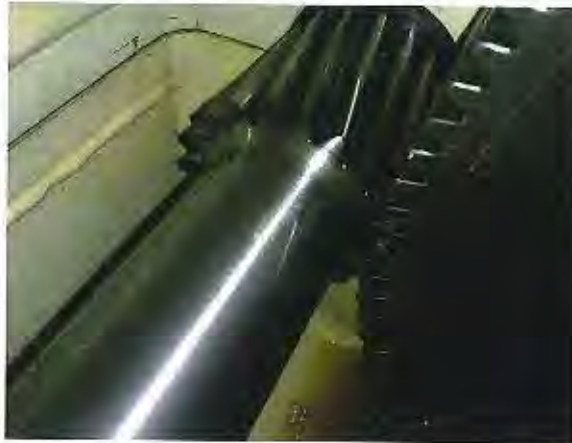
- 2º etapa de reducción:
  - Piñón en buenas condiciones generales.
  - Corona en buen estado.
  - Se realiza verificación visual de elementos.

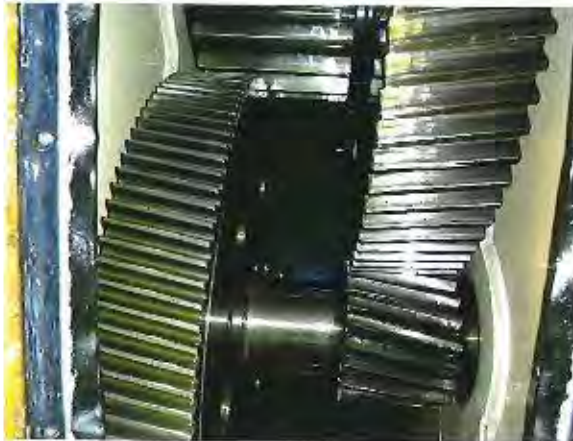
- 3º etapa de reducción:
  - Piñón en buen estado general.
  - Corona en buen estado general.
  - Se realiza verificación visual de elementos.

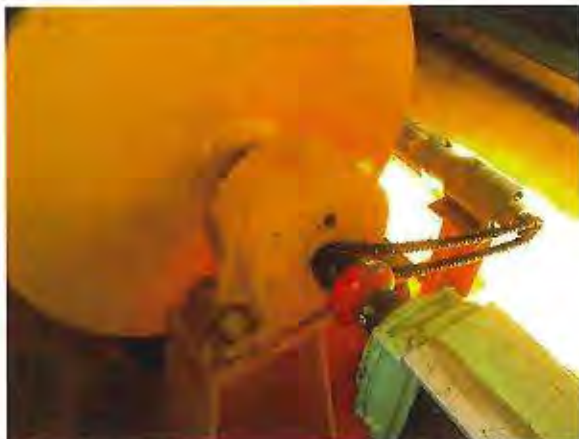
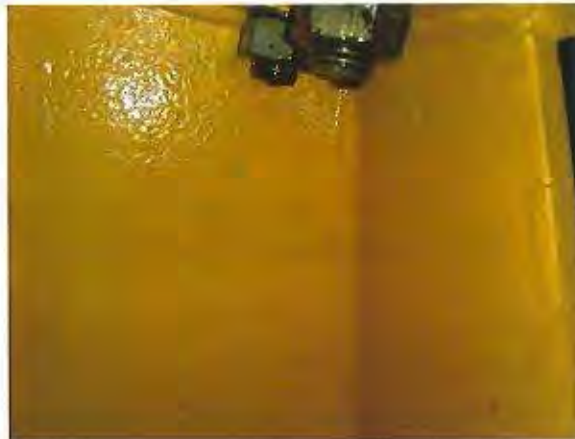
- Clips de fijación de cable de acero con 1 prisionero de fijación. 3 clips en cada extremo, ranura OK. **No cuentan con seguros.**

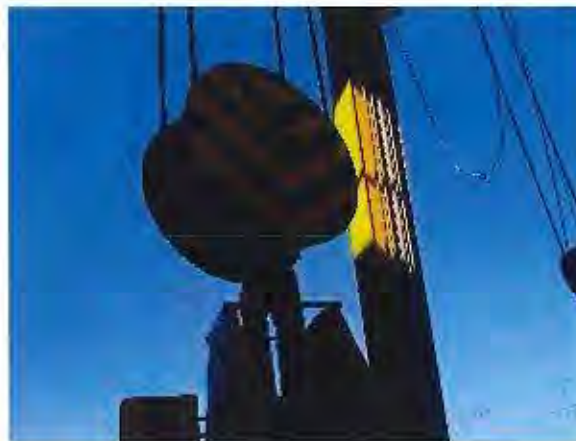
k) Pasteca de carga:

- Protección inferior de pasteca en buen estado fijada con 8 bulones ajustados
- Protección superior de pasteca en buen estado fijada con 12 bulones en buen estado y ajustados.
- **La pasteca no está identificada la capacidad de carga de 25 t**
- Eje de polea en buen estado, fijado con una tapa con 4 prisioneros ajustados y a la vez con 3 prisioneros de cada lado ajustados estado OK.
- Eje de polea con dos Alemites para lubricación de rodamientos en buen estado

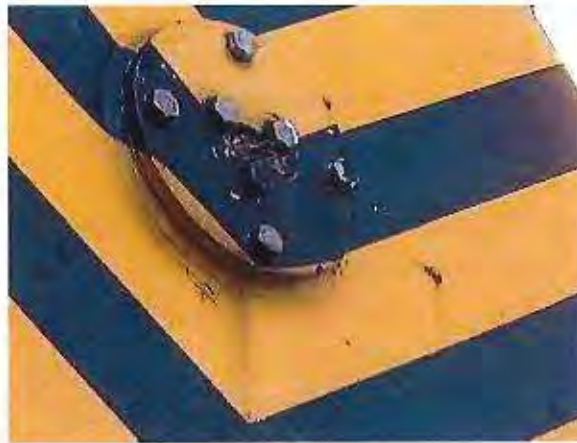
- Lubricación de pasteca deficiente
- Dos poleas de cable de acero en buen estado.

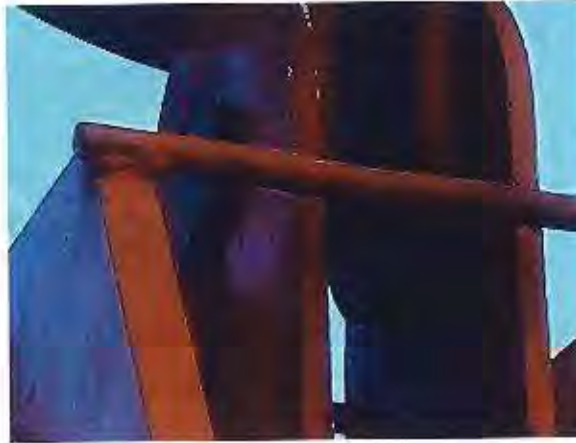
- Placa de fijación en buen estado.
- Eje de fijación de la placa con la pasteca en buen estado con una placa seguro y dos prisioneros ajustados OK.

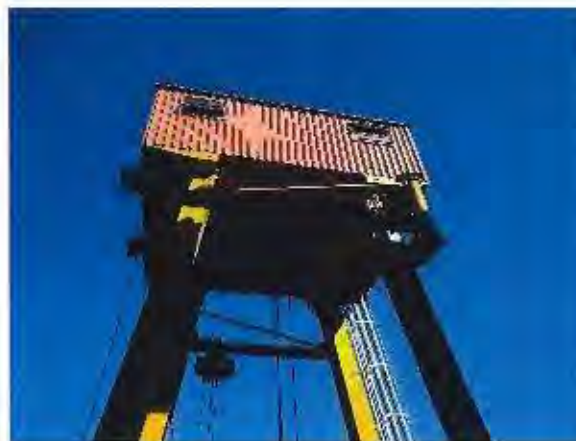
### 3) Sistema de Guinche 3 t – A. arriba

- a. **Equipo fuera de servicio.**
- b. Se observa a distancia los componentes existentes:
  - i. Soporte de giro de la bandera se observa completo.

- c. Nota: Este equipo si es que se desea colocar en servicio debe ser desmontado, llevado a un taller y realizarle una reparación integral con desarme de todos sus componentes.
- d. Instalar un polipasto de 3 t según norma FEM tipo servicio M2 o superior se sugiere marcas.
  - i. YALE
  - ii. DEMAG
  - iii. SHAW BOX
  - iv. STHAL

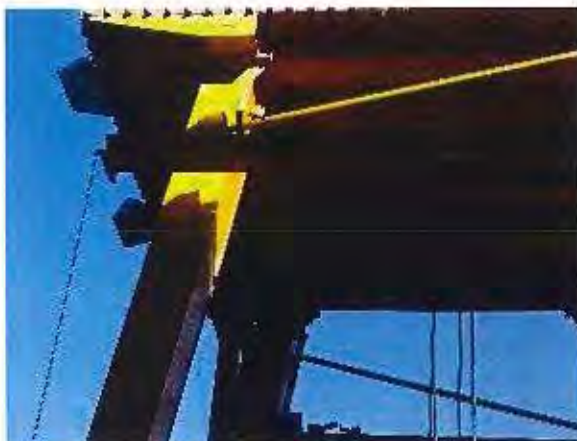
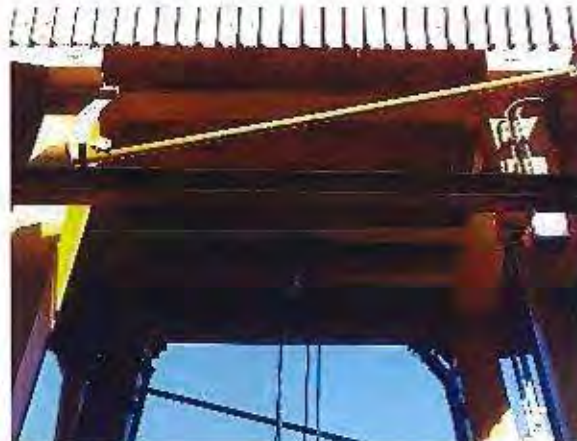
- i. Giro de bandera se encuentra trabado, tiene un sistema eléctrico fuera de servicio que actúa o destraba el giro de la bandera.
- ii. El soporte del festón para el polipasto en mal estado, doblado
- iii. No tiene instalado el polipasto

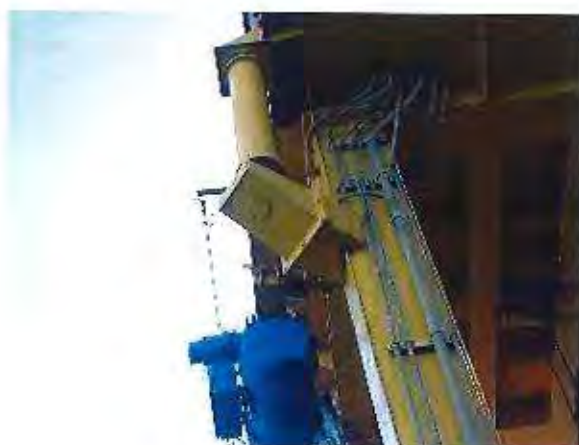
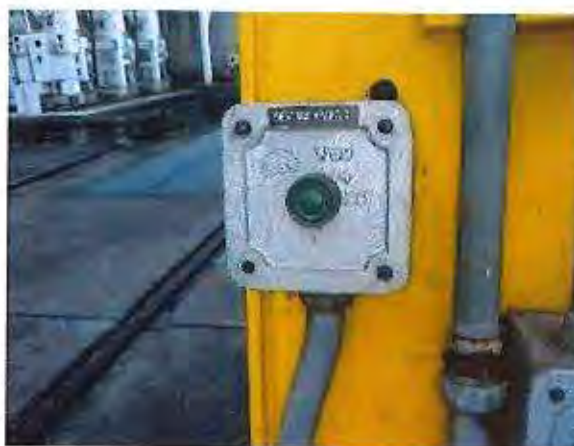
#### 4) Sistema de Guinche 3 t – A. abajo

- a. **Equipo fuera de servicio**
- b. Se observa a distancia los componentes existentes no hay acceso para una inspección más detallada:
- v. Soporte de giro de la bandera se observa completo.
  - vi. Viga sostén del polipasto en general en buen estado.
  - vii. Giro de bandera se encuentra trabado, tiene un sistema eléctrico fuera de servicio que actúa o destraba el giro de la bandera.

- c. Nota: Este equipo al igual que el de aguas arriba, si es que se desea colocar en servicio debe ser desmontado, llevado a un taller y realizarle una reparación integral con desarme de todos sus componentes.
- f. Instalar un polipasto de 3 t según norma FEM tipo servicio M2 o superior se sugiere marcas.
- i. YALE
  - ii. DEMAG
  - iii. SHAW BOX
  - iv. STHAL

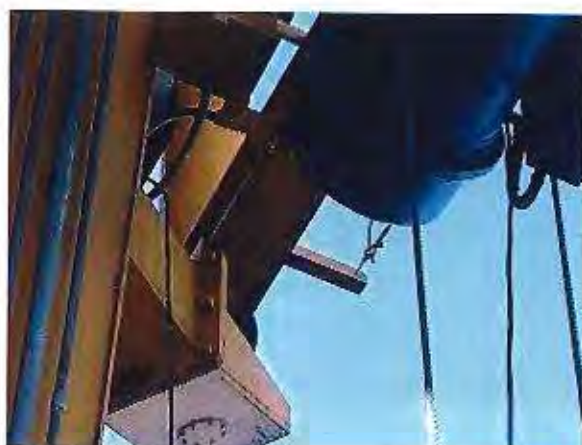
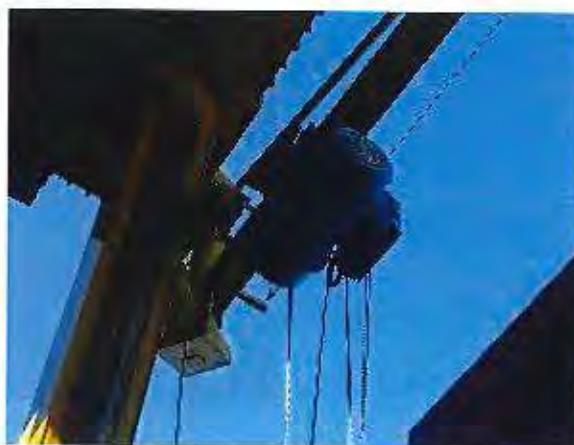
- viii. Tiene instalado un polipasto marca FORVIS discontinuado en su fabricación y con componentes obsoletos.

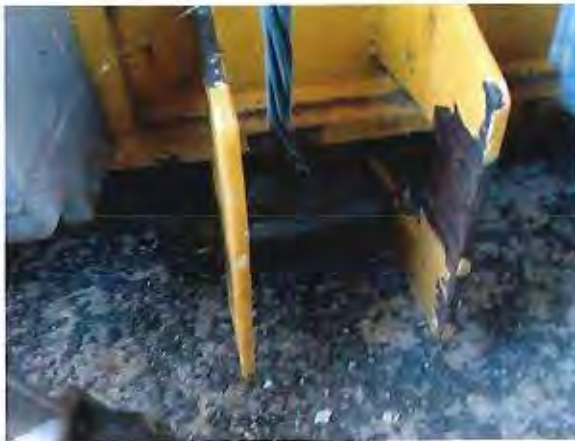
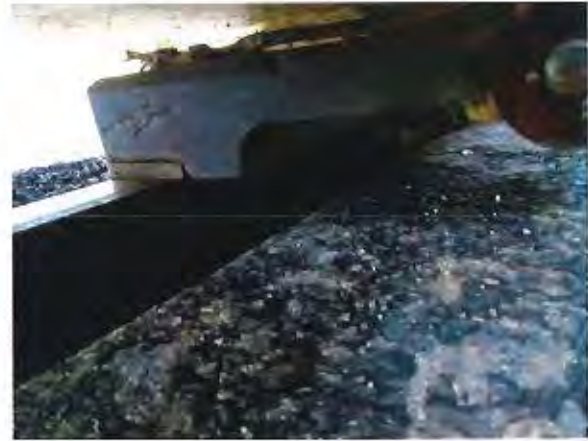
## 2) Sistema de puesta a tierra

- f. Puesta a tierra en riel de pista
- g. Zapata en buen estado pero endurecida
- h. Eje de pivoteo de zapata con oxido y endurecido
- i. Cable desnudo de tierra OK

El tener una puesta a tierra que no es efectiva esto puede originar fallas aleatorias en el sistema de control eléctrico de la grúa.

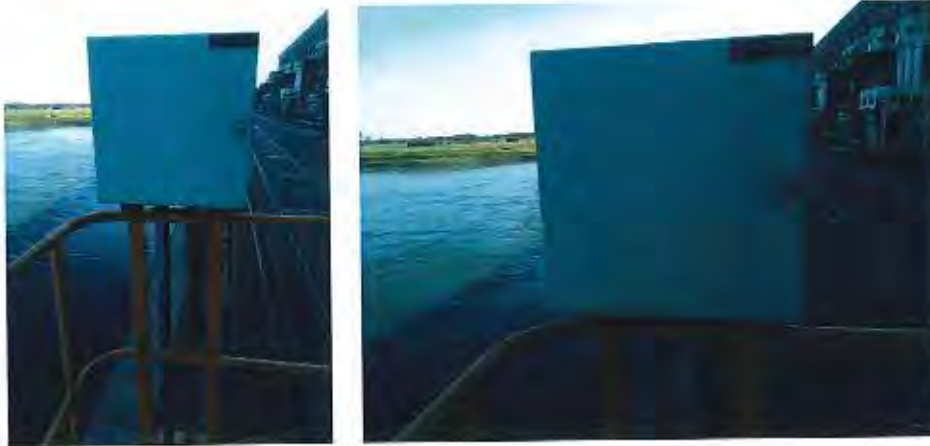
3) Interruptor principal  
a. Gabinete

- i. Anclaje en buen estado bulones ajustados
- ii. Cañerías de acometida OK
- iii. Gabinete externo en buen estado, pintura OK
- iv. Puerta OK con 3 bisagras OK
- v. Cierre de puerta OK
- vi. **Burlete en mal estado**
- vii. Parte interna gabinete interno

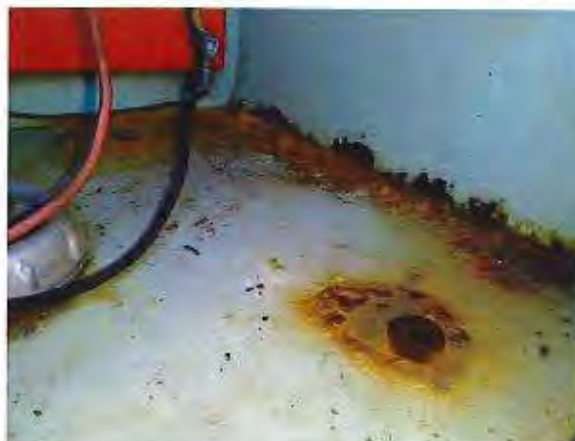
1. **Pintura en mal estado y con oxido en varias zonas.**

- viii. **El gabinete no tiene orificios de desagote en su parte inferior**
- ix. **Cerradura de puerta en buen estado**
- x. **Burletes deteriorados y rotos**
- xi. **Falta cartel de identificación de peligro Tensión**
- xii. **El interruptor se debe accionar desde fuera del gabinete con una traba de puerta que impida abrir la puerta con el interruptor accionado, energizado.**

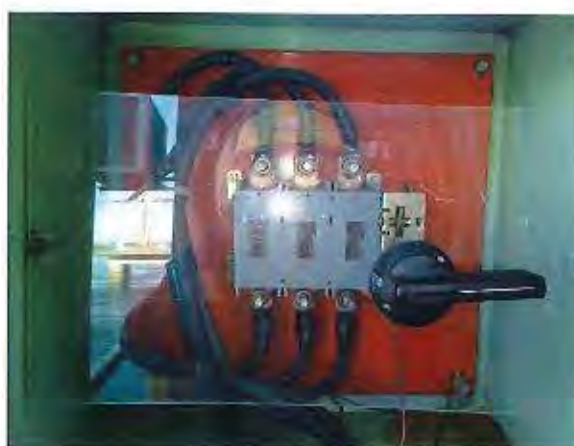
b. **Interruptor**

- xiii. Anclaje en buen estado.
- xiv. Cables de acometida con aislación envejecida.
- xv. Conexiones ajustadas.
- xvi. Protección de acrílico OK
- xvii. **No se encuentra identificado el accionamiento de conectado y no conectado.**
- xviii. Cable de puesta a tierra OK
- xix. Accionamiento del interruptor OK

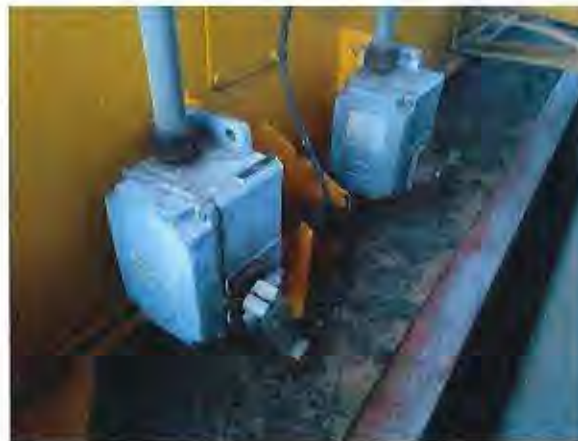
- a. Llave de límite de fin de carrera de traslación puente margen izquierdo:

- i. Características técnicas
  1. Marca General Electric
  2. Modelo JC 9445
  3. Tensión 600 Volt
  4. Corriente 15 Amp.
  5. SALEM. VA Csa Made in USA
- ii. Estado encontrado
  1. Anclaje de la llave en buen estado con dos tornillos ajustados.
  2. Tapa de caja de contactos OK con 4 prisioneros ajustados,
  3. **Junta de tapa se debe reemplazar.**

4. Flexible de cables de acometida en mal estado deteriorado, envejecido por la acción climática.
5. Cables de acometida con aislación envejecida.
6. Cables acometida sin identificar.
7. Conexiones en contactos OK ajustadas.

- iii. Reemplazar todas las llaves de límite que se observan deterioradas, ver estado de cada una en el desarrollo de este informe. Reemplazo del cableado. Reparar o cambiar las juntas de las tapas dado que ingresa agua en varias de las llaves de límites.

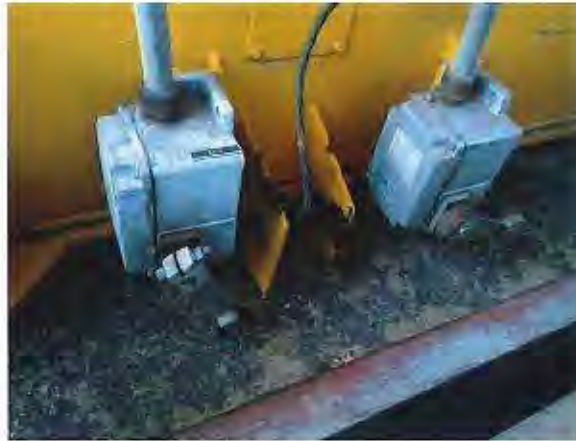
1. Anclaje de la llave en buen estado con dos tornillos ajustados.
2. Tapa de caja de contactos OK con 4 prisioneros ajustados,
3. **Junta de tapa se debe reemplazar.**
4. **Flexible de cables de acometida en mal estado deteriorado, envejecido por la acción climática.**
5. **Cables de acometida con aislación envejecida.**
6. Conexiones en contactos OK ajustadas.
7. Contactos en buen estado
8. Leva de accionamiento OK
9. Accionamiento del límite OK
10. Trineo de accionamiento en buen estado.

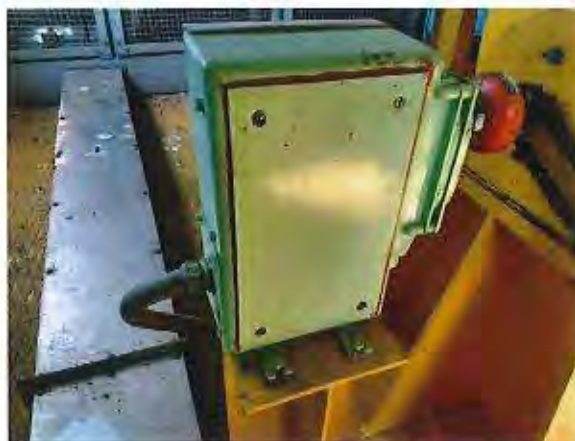
1. No se logra verificar el corte efectivo de límite rotativo.
2. Sistema de acoplamiento con elemento flexible REX OMEGA
3. Prisioneros inadecuados ( 4 por extremo, 8 en total ).
4. Base del límite OK, pedestal de construcción soldada OK.
5. Carcasa de límite fijada con 4 bulones ajustados.
6. Tapas laterales en buen estado, 1 con sellador siliconado.
7. Acometida del cables ok.
8. Conexiones ajustadas e identificadas.
9. Levas en buen estado y funcionamiento adecuado.
10. Presencia de óxido en el eje.

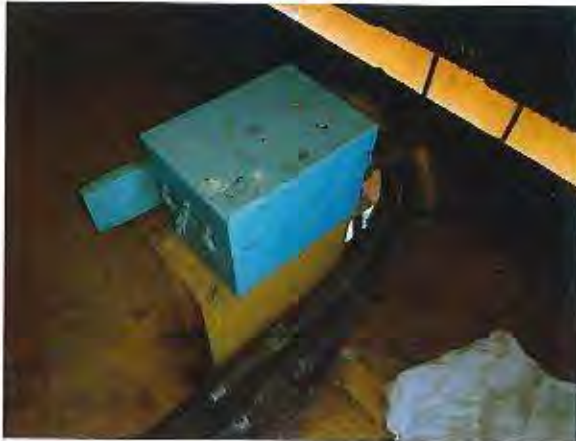
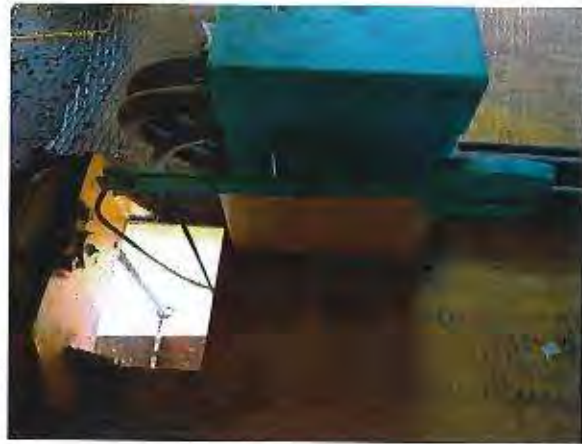
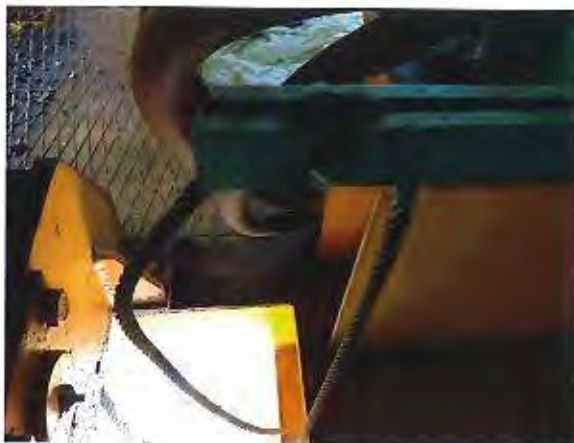
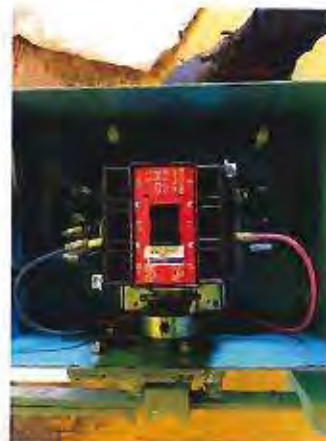
1. Base del límite ok, la soldadura es buena.
2. Caja Porta límite fijada con 4 bulones ajustados.
3. Acometida de cable OK.
4. Brazo del contrapeso en buenas condiciones.
5. Actuador OK, soportado por 2 cables de acero, 1 en cada extremo.
6. **Cables de acero con sistema de fijación deficiente.**
7. Conexiones ok, ajustadas e identificadas.
8. Bisagra de la tapa OK, trabas de la tapa OK.

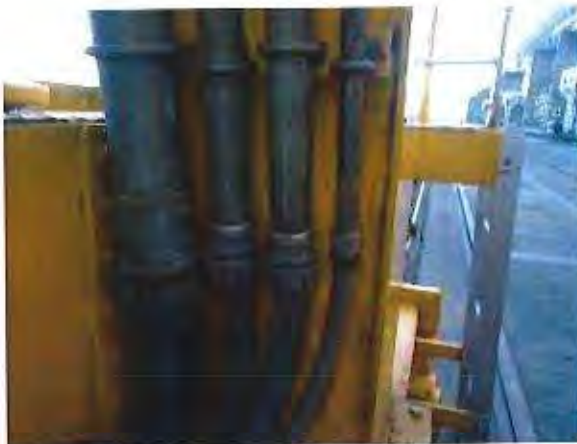
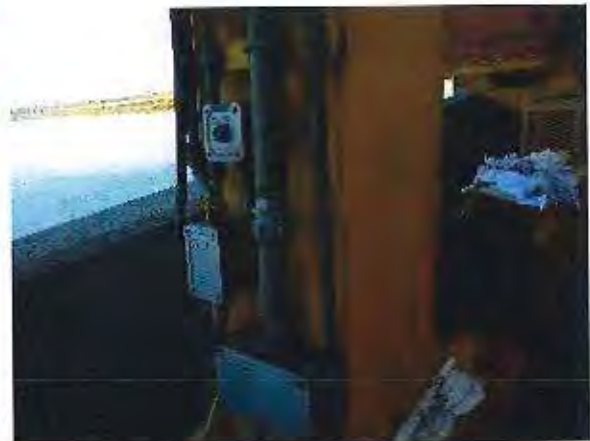
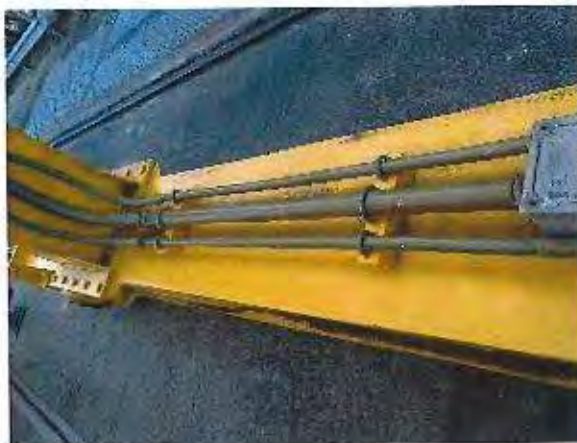
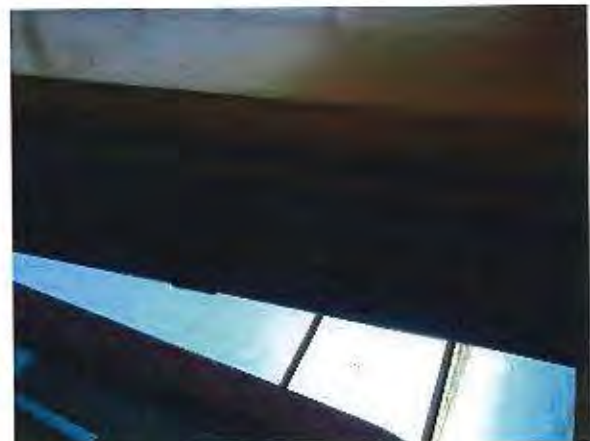
a. Conductos inferiores:

- i. Cañerías en buen estado en general
- ii. Cajas de paso en buen estado en general
- iii. Flexibles se encuentran todos deteriorados debido a las acciones climáticas, se deben reemplazar.
- iv. Cables de acometida a diferentes componentes de la grúa se midió aislación con respecto a tierra en varios de ellos dando baja aislación, se observa las aislaciones envejecidas

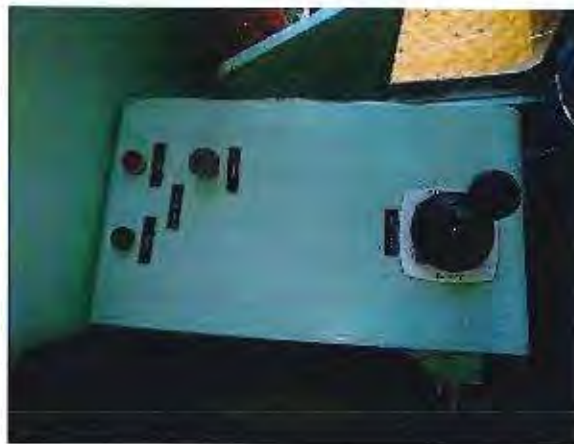
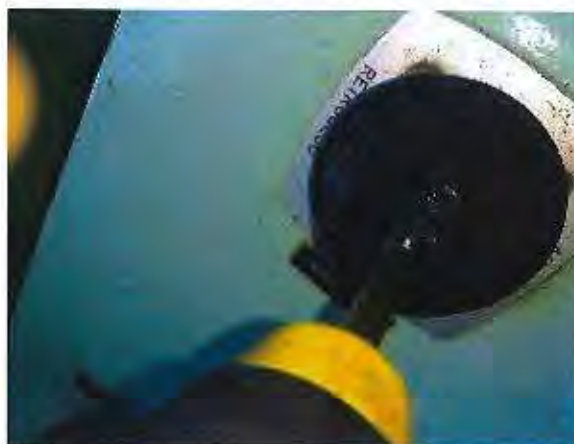
- a. Estructura del sillón en buen estado
- b. Butaca:
  - i. En buen estado
  - ii. No tiene apoyacabezas
  - iii. No tiene apoya brazos.
  - iv. No tiene arnés de seguridad
- c. Joystick de traslación puente

- vi. Fuelle de goma roto.
