ENTIDAD BINACIONAL  
**YACYRETA**

PLIEGO DE BASES Y CONDICIONES

SERVICIO DE REHABILITACIÓN DE EQUIPOS DE IZAJE  
DE LA CENTRAL HIDROELÉCTRICA YACYRETÁ.

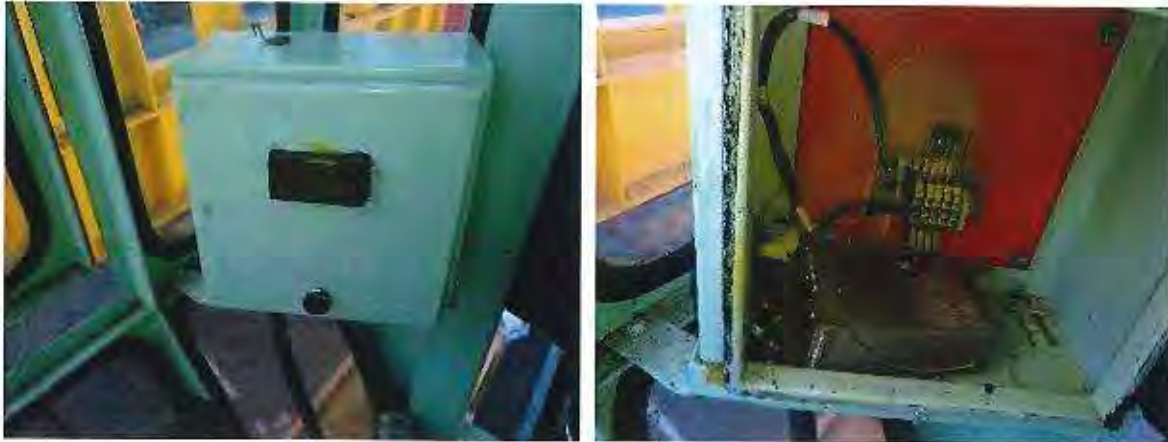
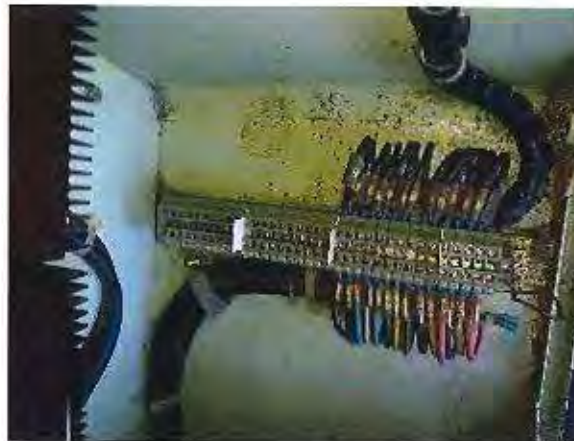
b. Gabinete con bornera

- a. Gabinete en buen estado
- b. Anclaje OK
- c. Puerta en buen estado, cierre de puerta OK
- d. **Burletes deteriorados**
- e. Bornera

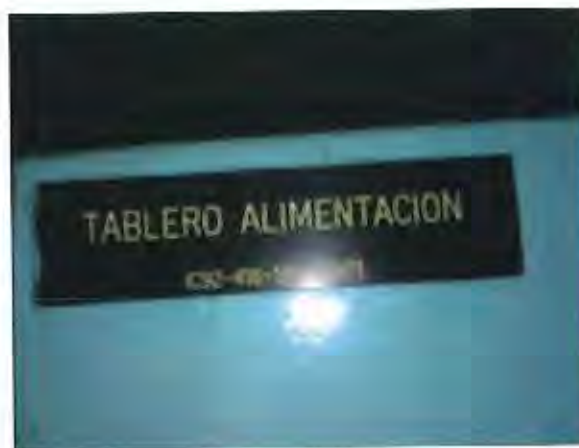
- a. Tablero de alimentación : IC92-416-134-03-01

1. Estructura metálica en buenas condiciones generales.
2. Puertas OK, burletes en buen estado. Mallas de conexión a tierra OK.
3. Iluminación de tablero con tubo fluorescente, **no se verifica funcionamiento.**
4. **Interruptor sobre puerta sin tapa de conexiones**, fijación sobre bastidor OK. **Accionamiento forzado.**
5. Componentes instalados sobre riel de montaje.
6. **Falta tapa en conductos superiores.**

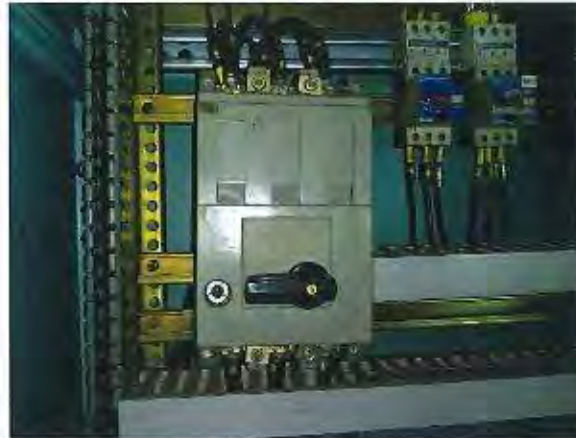
- a. Componente con regulación en 100A
- b. Fijación con 4 esparragos OK
- c. Conexiones en buen estado, cables identificados. No cuenta con protección anti contacto.
- d. Accionamiento manual OK.

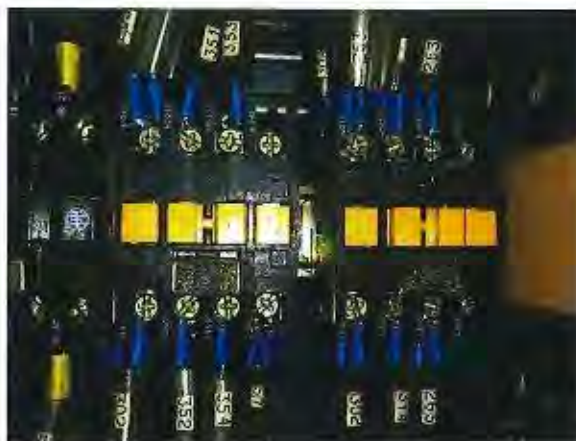
viii. Relés "KAB y KA50":

2. Estado encontrado:
  - a. Identificación de relés precaria.
  - b. Fijación sobre placa con 4 bulones OK.
  - c. Conexiones en buen estado, cables identificados.
  - d. Auxiliar en buen estado general.

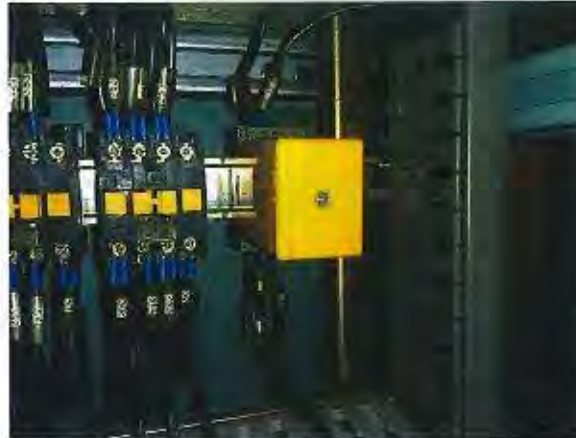
- b. Sistema de montaje a placa con trabas rotas.
- c. Conexiones en buen estado, cables identificados.
- d. No se verifica funcionamiento de componente.

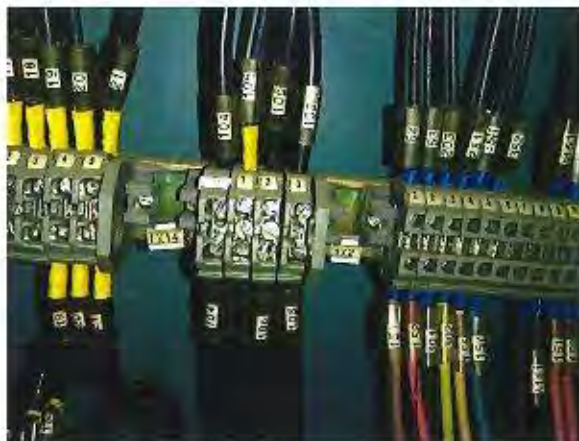
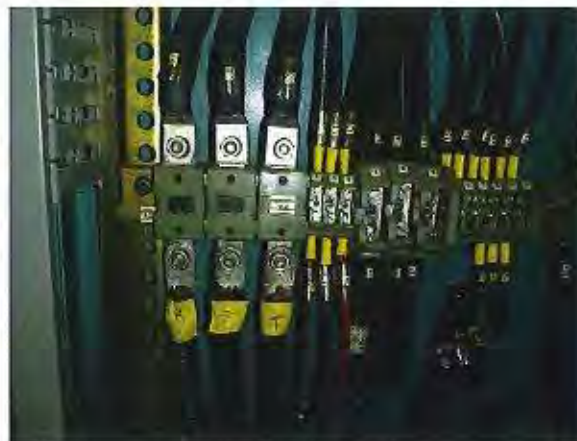
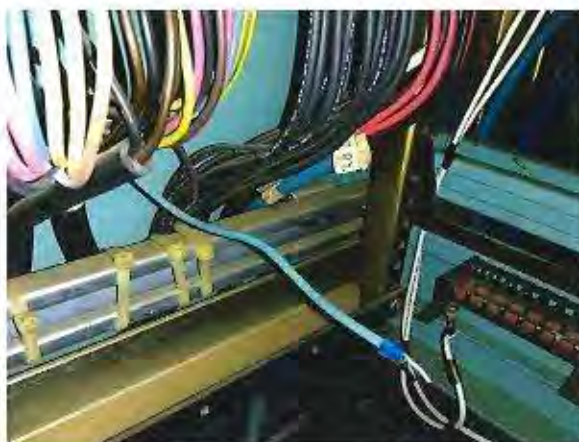
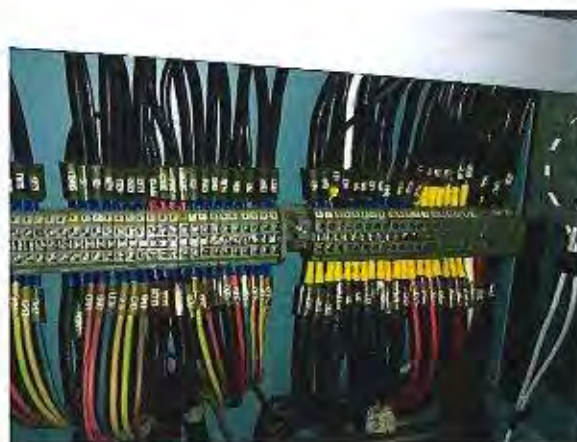
b. Tablero de traslación pórtico : IC92-418-134-03-01

1. Estructura metálica en buenas condiciones generales.
2. Puertas OK, burlletes en buen estado. Mallas de conexión a tierra OK.
3. Iluminación de tablero con tubo fluorescente, **no se verifica funcionamiento.**
4. Interruptor sobre puerta OK (XCK-M), fijación sobre bastidor OK. **Accionamiento forzado.**
5. Componentes instalados sobre riel de montaje.
6. **Componente faltante, N° de cables correspondientes: 151 y 160**

1. Desmontar los tableros eléctricos transportar a un taller eléctrico de calidad y reemplazar todos los componentes eléctricos de los tableros que se encuentran deteriorados y su cableado.

4. Limpieza integral de los gabinetes, reparaciones y pintura, cambio de todos los burletes.
    5. Recambio de botoneras y posibles joystick con deficiencias.

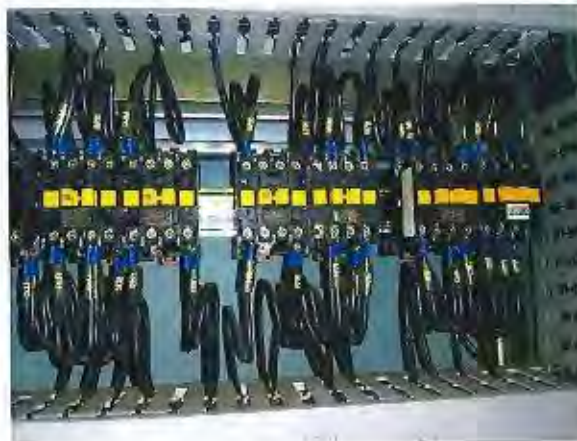
vii. Relés "KA21, KA22, KA23, KA50, KA51, KA52":

2. Estado encontrado:
  - a. Identificación de relés deficiente.

- b. Fijación sobre placa OK,
- c. Conexiones en buen estado, cables identificados.
- d. Línea de componentes obsoleta.

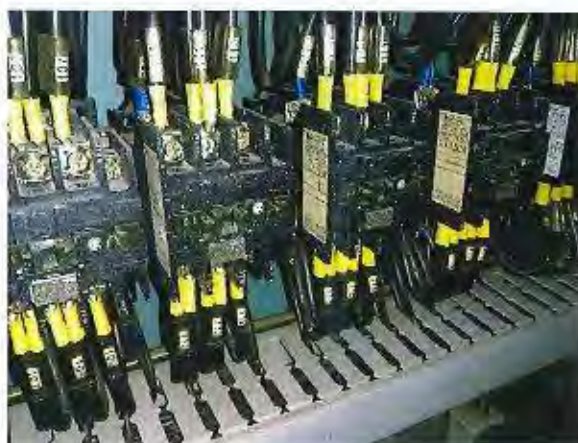
- viii. Contactores “KM2, KM3, KM141, KM111, KM142, KM111, KM142, KM132, KM 122, KM113”:

- a. Identificación de contactores deficiente.
- b. Fijación sobre placa OK.
- c. Conexiones en buen estado, cables identificados.
- d. Auxiliar en buen estado general.

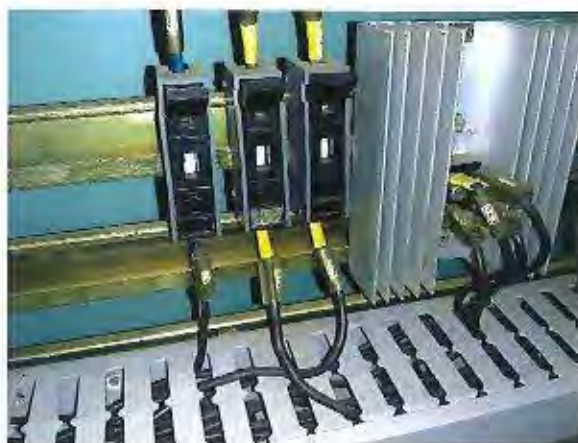
xiv. Portafusibles "s/i":

2. Estado encontrado:
  - a. Identificación faltante.
  - b. Fijación sobre placa OK.
  - c. Conexiones en buen estado, cables identificados.
  - d. **Porta fusible con cables N° 305/6 con soporte roto.**

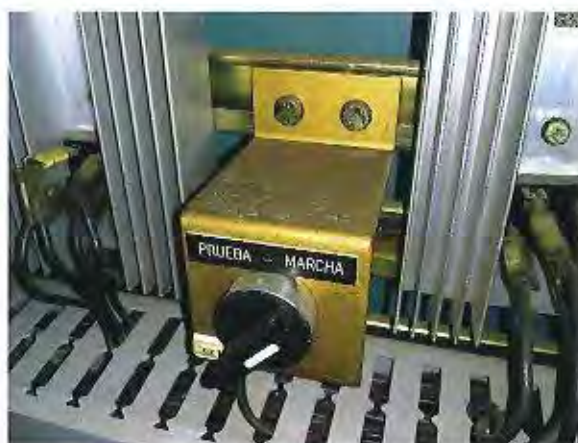
xvi. Selectora "3S11":

2. Estado encontrado:
  - a. Identificación OK.
  - b. Fijación sobre placa de montaje OK.

- c. Zócalo OK.
- d. 1 Contacto NO en buen estado.

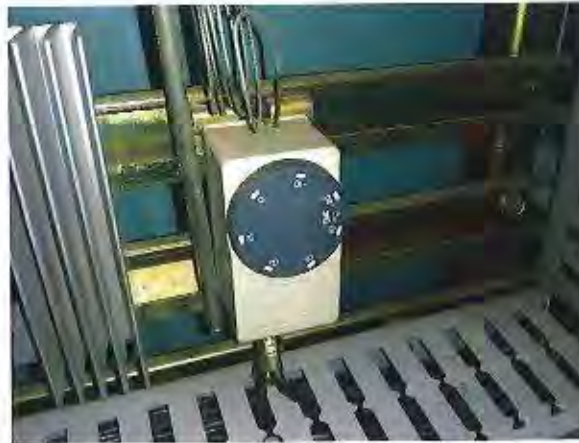
xvii. Módulo termostato "s/i":

2. Estado encontrado:
  - a. Identificación OK.
  - b. Fijación OK.
  - c. Regulado en: 25°C
  - d. Carcasa OK.
  - e. Resistencia de calefacción con conexiones flojas, protección OK.  
Montaje a gabinete con 1 de 2 tornillos

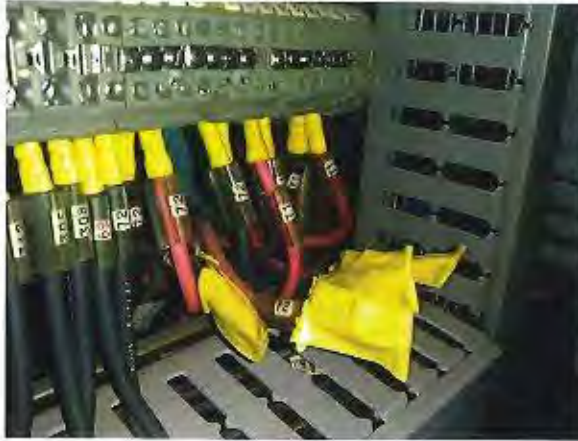
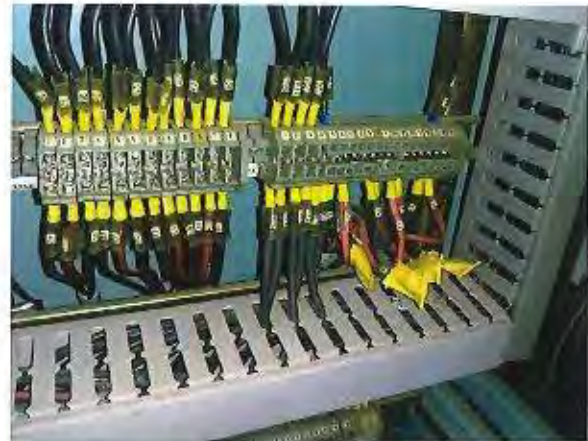
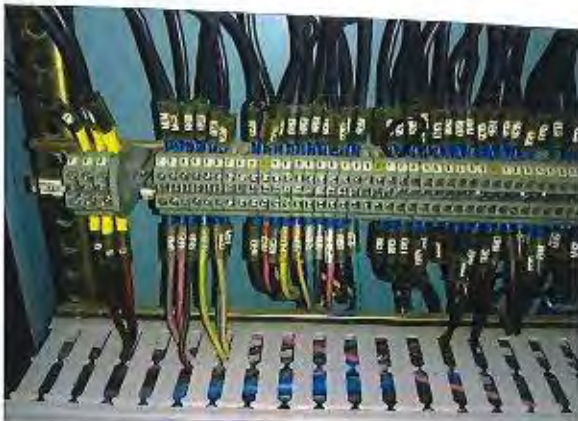
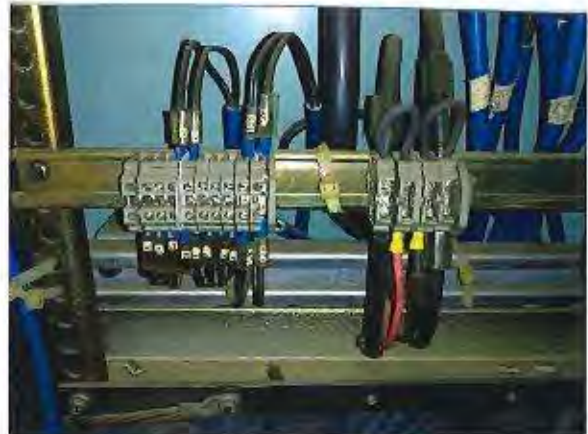
d. Bornera 3X14 con 5 bornes rotos, conexiones levantadas. Cables N° 71 y 72.

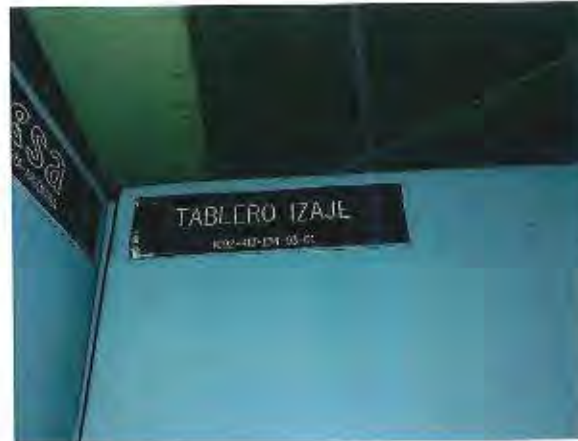
c. Tablero de izaje : IC92-417-134-03-01

1. Estructura metálica en buenas condiciones generales.
2. Puertas OK, burlletes en buen estado. Mallas de conexión a tierra OK.
3. Iluminación de tablero con tubo fluorescente, **no se verifica funcionamiento.**
4. Interruptor sobre puerta OK (XCK-M), fijación sobre bastidor OK.
5. Componentes instalados sobre riel de montaje.

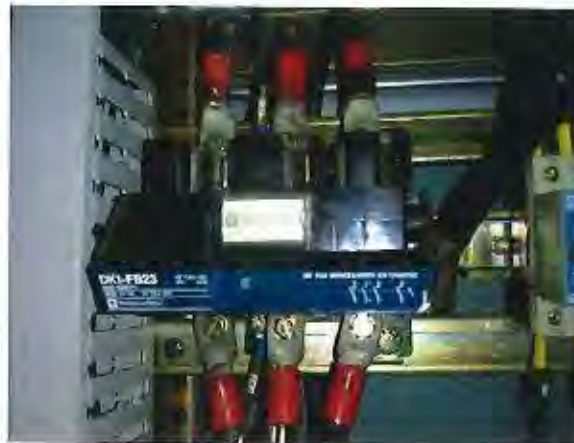
ii. Seccionador "s/i":

2. Estado encontrado:
  - a. Montaje sobre placa OK
  - b. Conexiones con cables identificados, signos de recalentamiento en conexiones.
  - c. Apertura manual OK.
  - d. Barras en buen estado general.

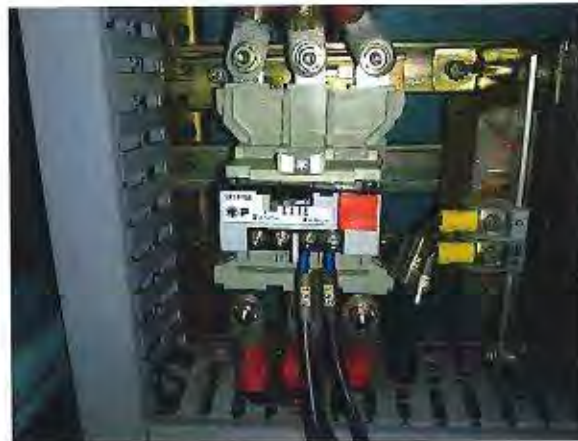
iii. Protección "s/i":

1. Características técnicas:
  - a. Marca: Telemecanique
  - b. Modelo: LR1-F105
  - c. Rango de regulación: -
2. Estado encontrado:
  - a. Regulación de protección: 105A
  - b. Fijación sobre placa OK.
  - c. Conexiones en buen estado, cables identificados.
  - d. Bornes sin protección.

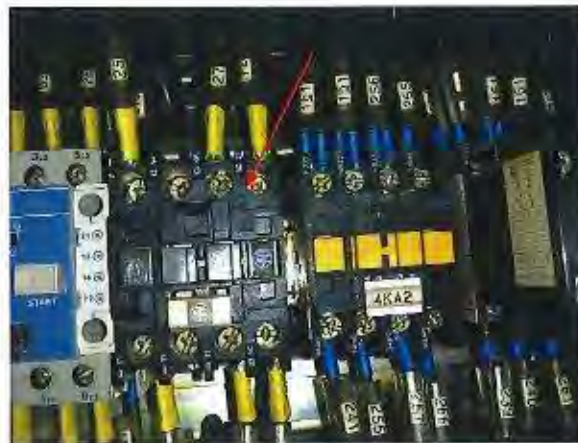
vi. Contactor "s/i":

- 1. Características técnicas:
  - a. Marca: Telemecanique
  - b. Modelo: LC1D179
  - c. Corriente: 32A
- 2. Estado encontrado:
  - a. Identificación de contactor OK.
  - b. Fijación sobre placa OK.
  - c. Conexiones en buen estado, cables identificados.
  - d. Auxiliar en buen estado general.

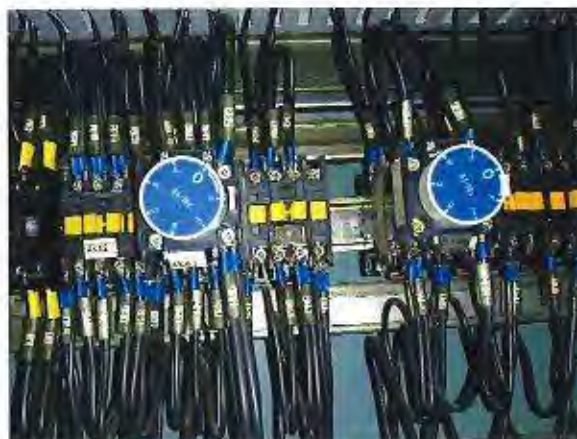
viii. Relés "4KA3 y s/i":

- a. Regulado en: 28 seg.
- b. Identificación de relés deficiente.
- c. Fijación sobre placa OK.
- d. Conexiones en buen estado, cables identificados.
- e. Línea de componentes obsoleta.

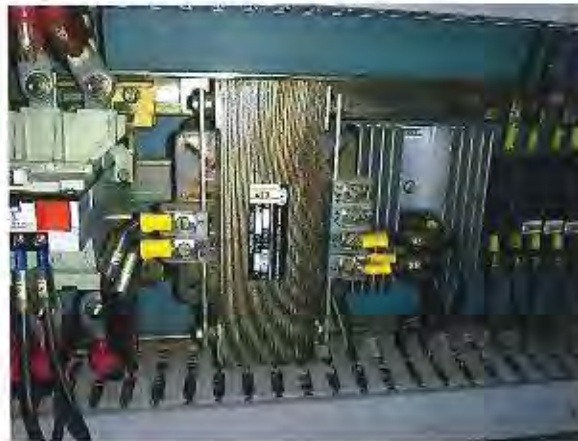
ix. Transformador "4T7":

- c. Devanados se observan en buen estado.
- d. Chasis OK.

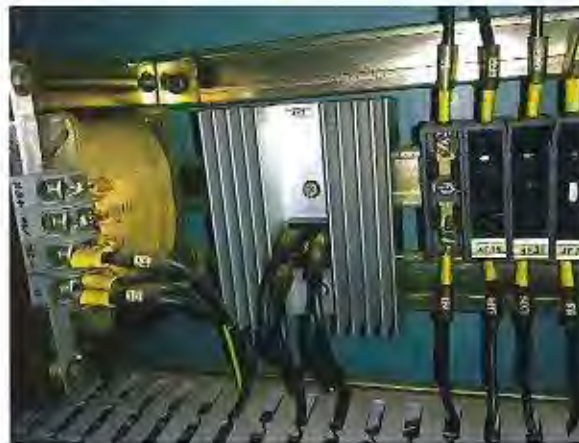
x. Puente rectificador "4V7":

- a. Componente sin identificación con tapa faltante.
- b. Fijación sobre placa OK.
- c. Conexiones en buen estado, cables identificados.
- d. 4F15 y 4F31 sin fusibles colocados.

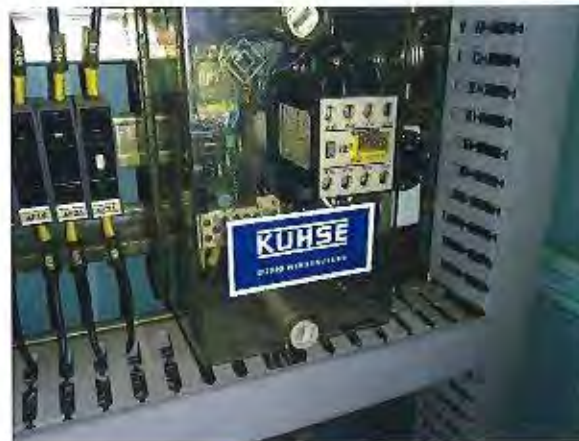
xii. Módulo de frenos "s/i":

- a. Módulo control de freno en buen estado general.
- b. Componentes OK.
- c. Relé OK.
- d. Conexiones en buen estado.

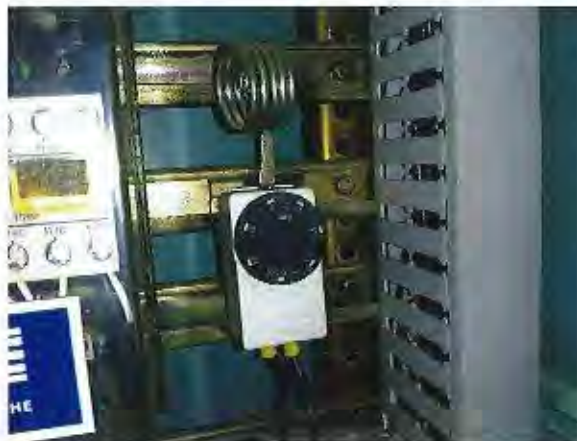
xiii. Módulo termostato "s/i":

- a. Identificación OK.
- b. Fijación OK.
- c. Regulado en: 30°C
- d. Carcasa OK.
- e. Resistencia de calefacción tubular. **Tapa de conducto de cableado quemada.**

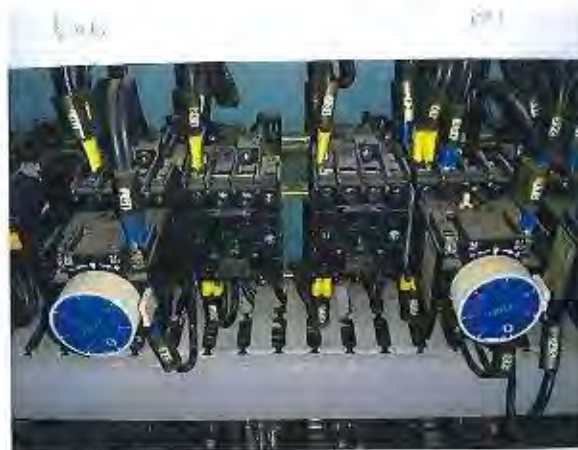
xvii. Contactor "KM6, KM9 y 4AK30":

- d. Auxiliares en buen estado general.
- c. Regulación de timer:
  - i. KM6→ "A"
  - ii. KM9→ "A"
  - iii. 4AK30→ "C"
- xviii. Contactor "KM7, KM2":
  - 1. Características técnicas:
    - a. Marca: Telemecanique
    - b. Modelo: LC1D179
    - c. Corriente: 32A
  - 2. Estado encontrado:
    - a. Identificación precaria.
    - b. Fijación sobre placa OK.
    - c. Conexiones en buen estado, cables identificados.

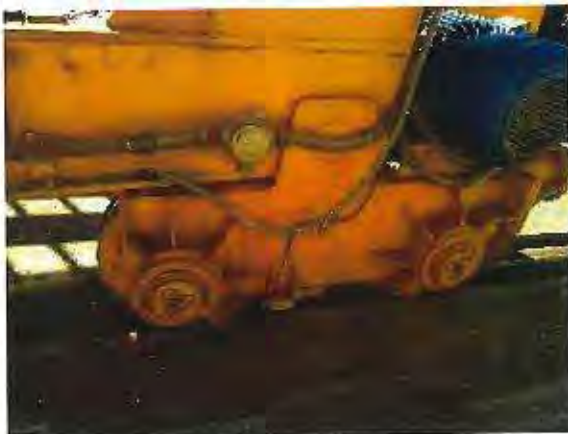
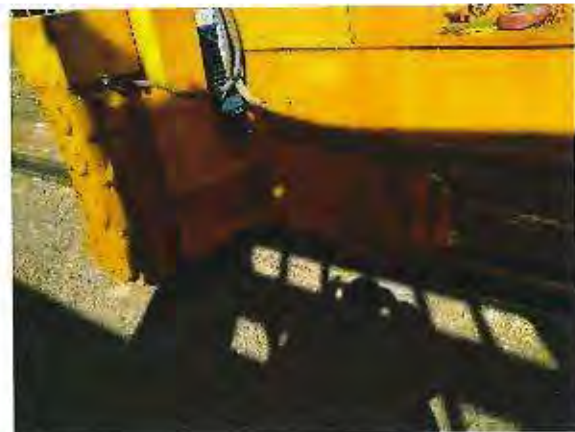
## i. Paragolpes

- Es elástico a resorte en buen estado
- Fijación al soporte de extensión con 8 bulones ajustados
- Estrobo de seguridad no lo tiene se debe reponer**

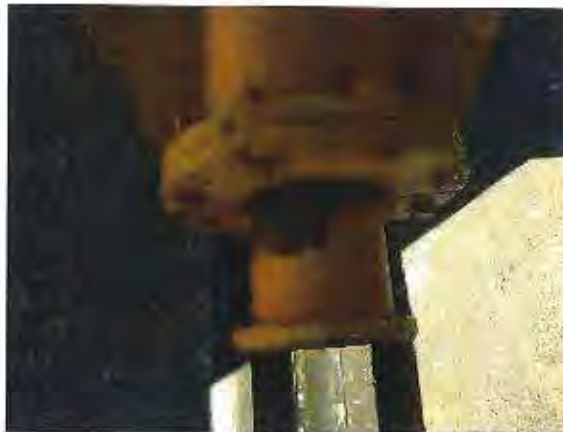
4. Accionamiento OK
5. Soporte de extensión del Paragolpes OK
6. Soporte de extensión del Paragolpes fijado a la viga testera con 4 bulones ajustados.
7. **Soporte de extensión del Paragolpes no tiene estrobo de seguridad**

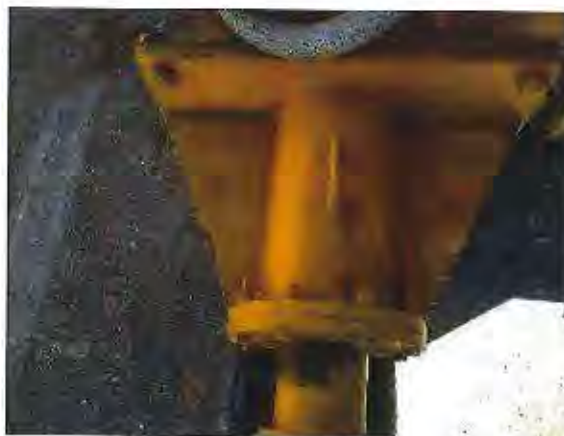
ii. Barre vías

1. En buen estado, no se observan deformaciones ni golpes.
2. Fijado con 2 bulones ajustados.
3. **No tiene estrobo de seguridad**

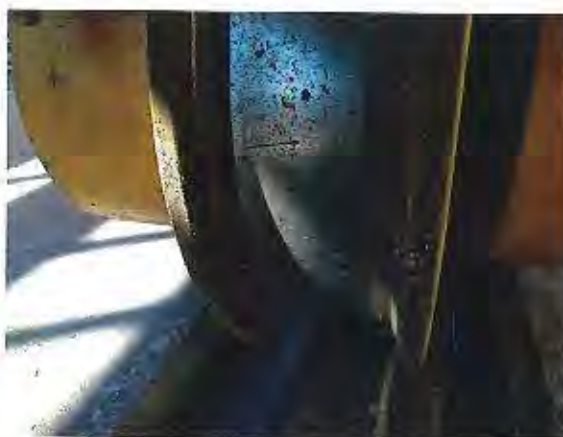
v. Rueda número III (ver posiciones en figura I)

1. Rueda conducida
2. Se observa desgaste en pestaña externa ver mediciones en tabla I
3. Caja de rodamiento externa

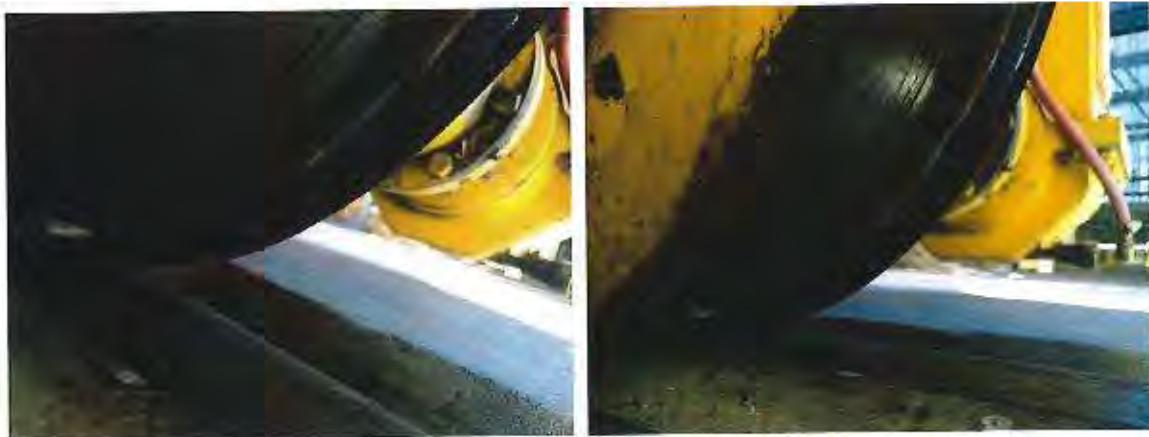
## vi. Rueda número IV (ver posiciones en figura I)

1. Rueda motriz
2. Se observa desgaste en pestaña externa ver mediciones en tabla 1
3. Caja de rodamiento interna

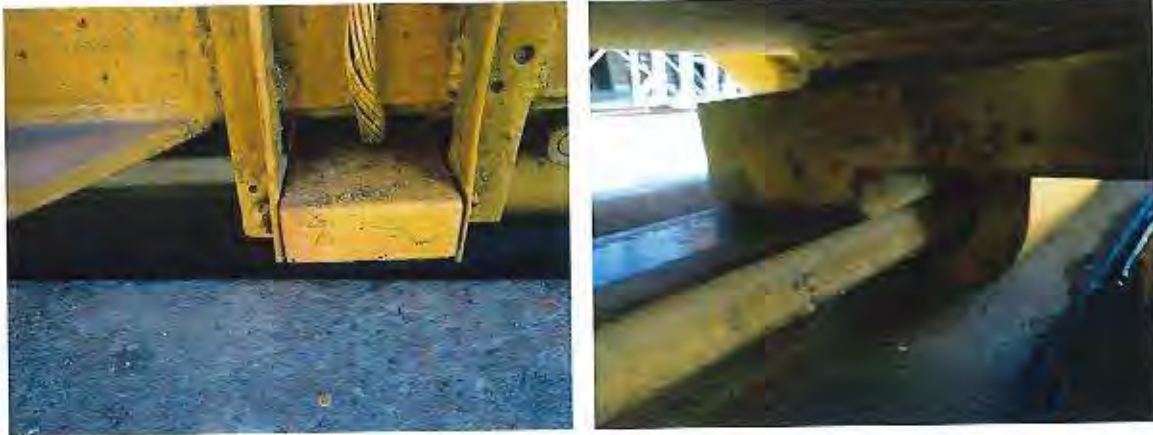
vii. Zapata de puesta a tierra

1. Zapata en buen estado, no se observan desgastes.
2. Apoyo de la zapata sobre el riel OK
3. Cables de alimentación a la zapatas OK
4. Conexión en zapatas ajustado.
5. Los cables de alimentación están bien pero están flojos en sus anclajes.

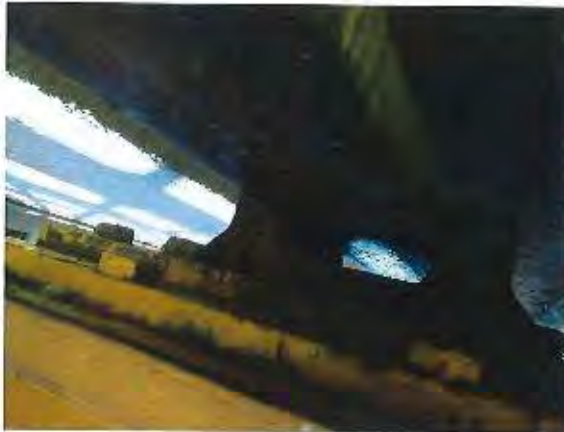
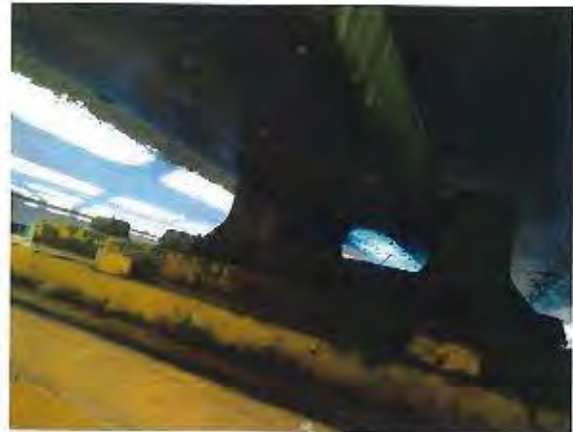
- iv. Sistema está anclado al riel, ambas mordazas, apriete OK
- v. Sistema hidráulico se observa perdidas de fluido por acoples en mangueras dentro del sistema de calipers.
- vi. Cuatro resortes de calipers en buen estado. Fijaciones OK, accionamiento calipers OK

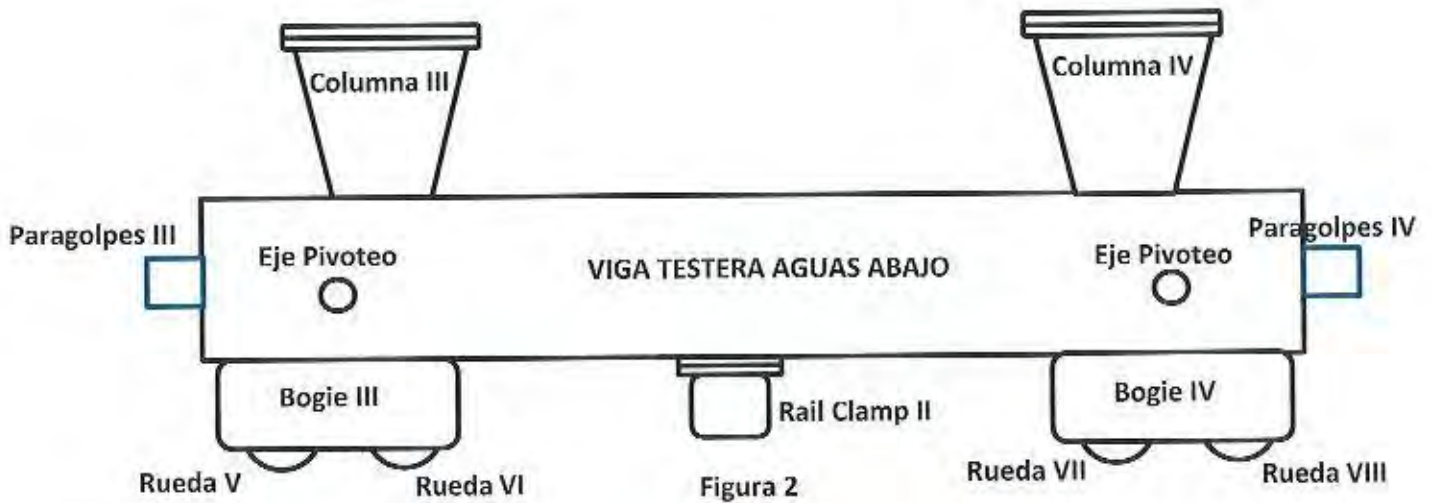
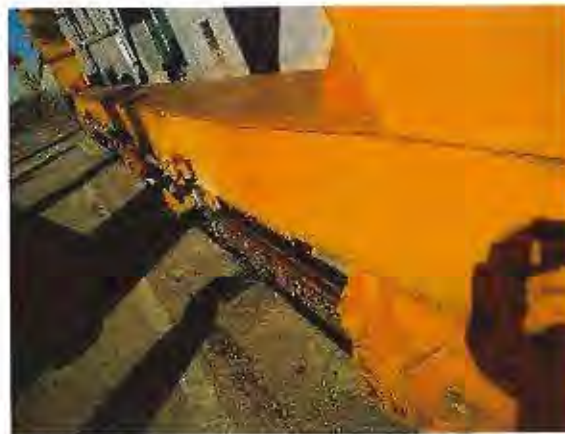
- a. Estructura de la viga testera en buen estado, no se observan deformaciones, golpes ni fisuras, soldaduras en buen estado.
- b. **Pintura en regular a mal estado, con oxido en varias zonas.**

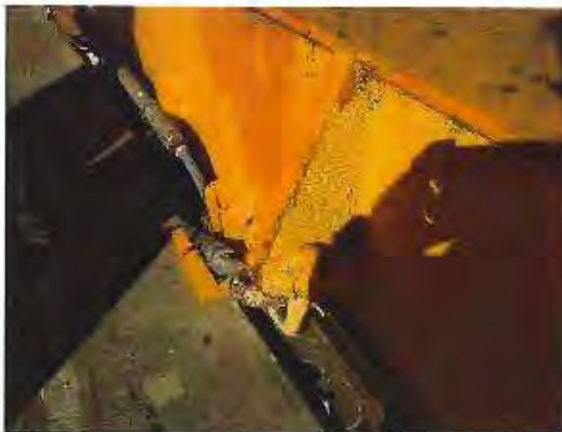
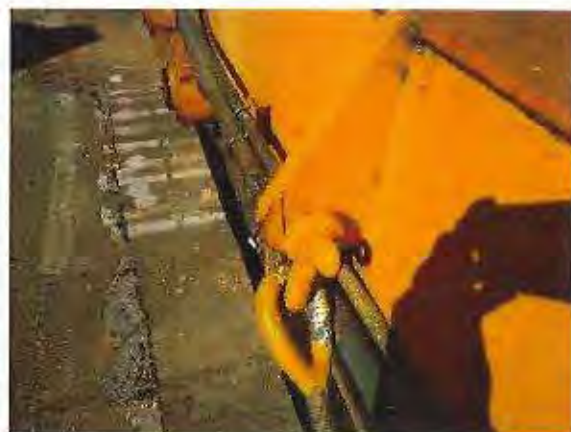
1. Dos están instalados en buen estado, fijaciones OK
2. **Dos están sin instalar, y le faltan los pernos**

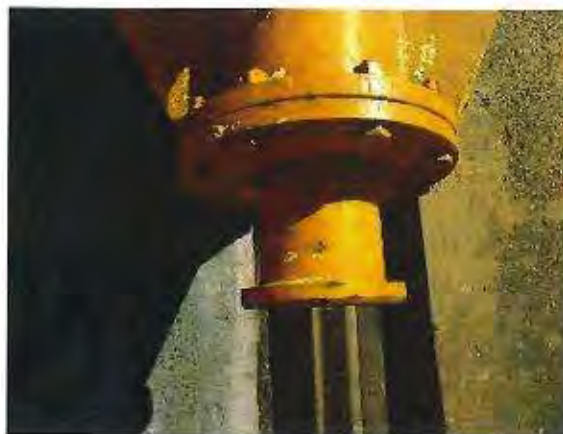
iii. Paragolpes

1. Tipo clásico a resorte en buen estado.
  2. Fijación al soporte de extensión con 8 bulones ajustados de diferentes longitudes
  3. **Estrobo de seguridad no lo tiene**
  4. Accionamiento OK
  5. Soporte de extensión del Paragolpe OK
- iv. Soporte de extensión del Paragolpe
1. Fijado a la viga testera con 4 bulones ajustados.
  2. Cáncamo OK
  3. **Soporte de extensión del Paragolpe no tiene estrobo de seguridad**

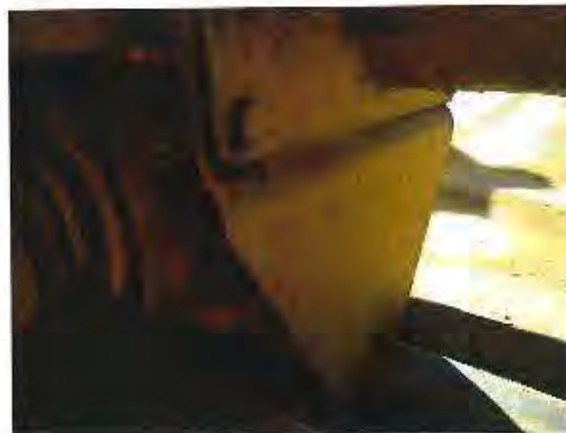
v. Barre vías

1. En buen estado, no se observan deformaciones ni golpes.
  2. Fijado con 2 bulones ajustados.
  3. **No tiene estrobo de seguridad**
- vi. Perno de fijación del boogie en buen estado con dos placas de seguro y 4 prisioneros ajustados.

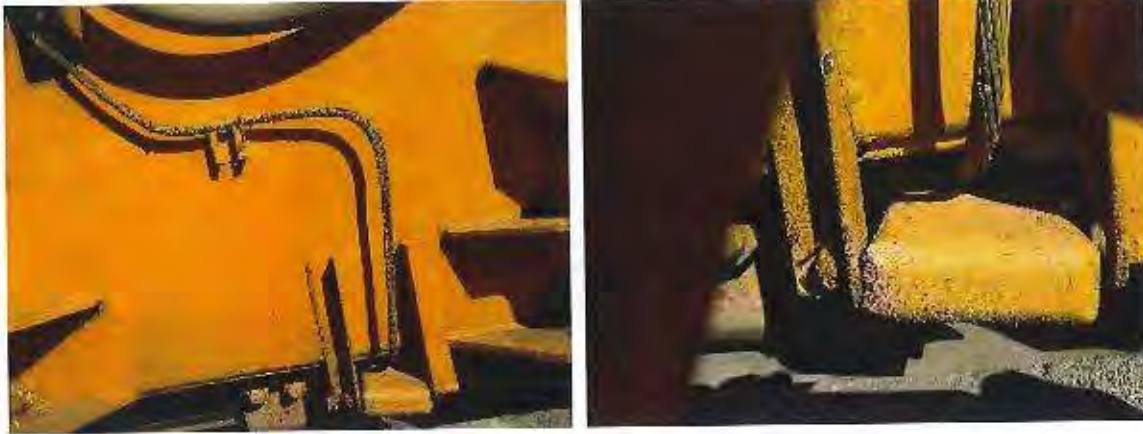
## viii. Zapata de puesta a tierra

1. Zapata en buen estado, no se observan desgastes.
2. Apoyo de la zapata sobre el riel OK
3. Cables de alimentación a la zapatas OK
4. Conexión en zapatas ajustado.
5. Los cables de alimentación están bien pero están flojos en sus anclajes.

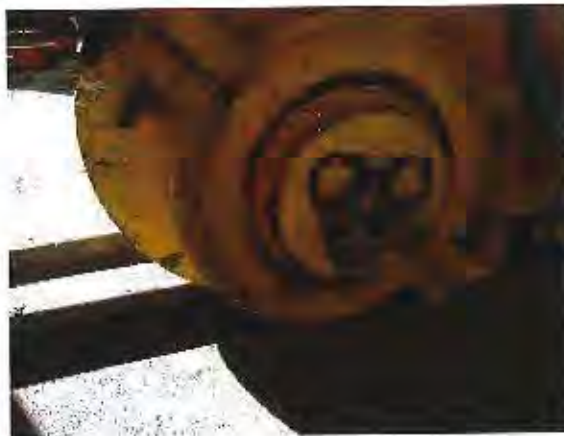
1. Rueda conducida.
2. Ver mediciones en tabla 1
3. Caja de rodamiento externa

- a. Fijada al boogie con dos bulones ajustados OK
- b. Tapa de caja de rodamientos OK fijada con 3 prisioneros ajustados y seguro OK
- c. Alemites en buen estado.
- d. Lubricación OK

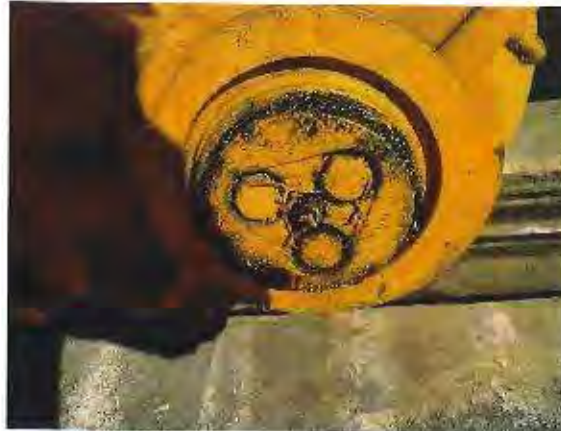
#### 4. Caja de rodamiento interna

- a. Fijada al boogüic con dos bulones ajustados OK
- b. Tapa de caja de rodamientos OK fijada con 3 prisioneros ajustados y seguro OK
- c. Alemites en buen estado.
- d. Lubricación OK

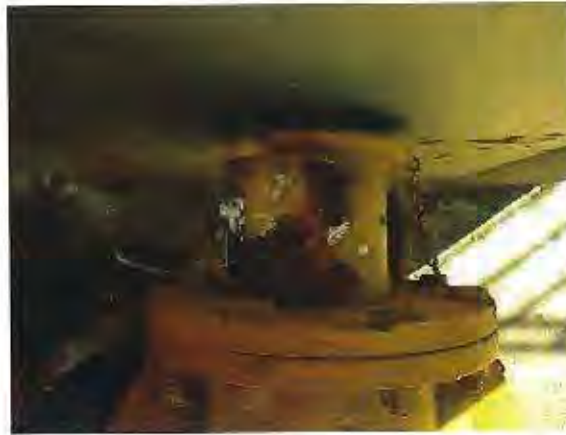
1. Es elástico a resorte en buen estado
2. Fijación al soporte de extensión con 8 bulones ajustados de diferentes longitudes
3. Estrobo de seguridad en buen estado.

4. Accionamiento OK
5. Soporte de extensión del Paragolpe OK

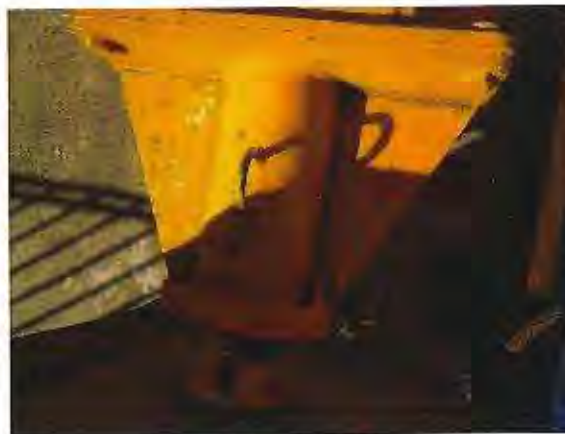
xii. Soporte de extensión del Paragolpe

1. Fijado a la viga testera con 4 bulones ajustados.
2. Cáncamo en buen estado soldadura OK
3. **Soporte de extensión del Paragolpe no tiene estrobo de seguridad.**

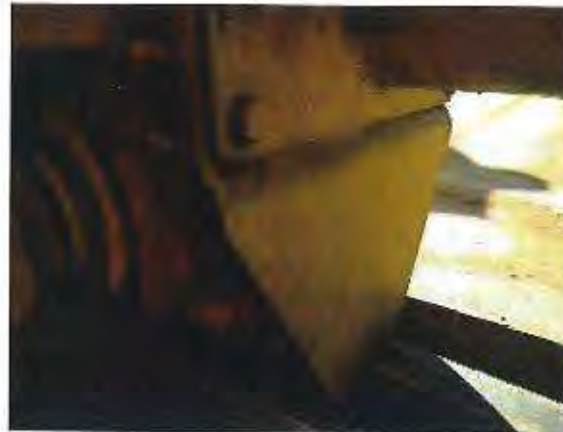
1. En buen estado, no se observan deformaciones ni golpes.
2. Fijado con 2 bulones ajustados.
3. **No tiene estrobo de seguridad**

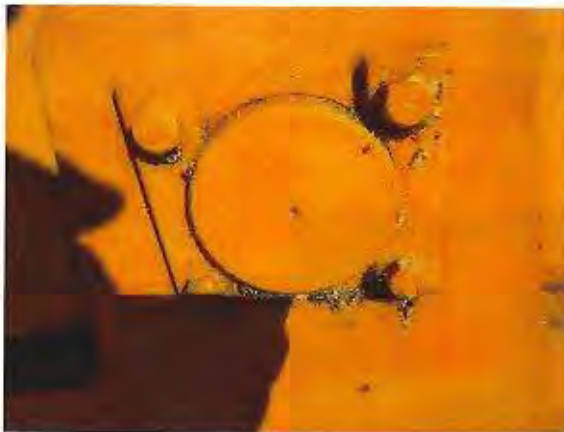
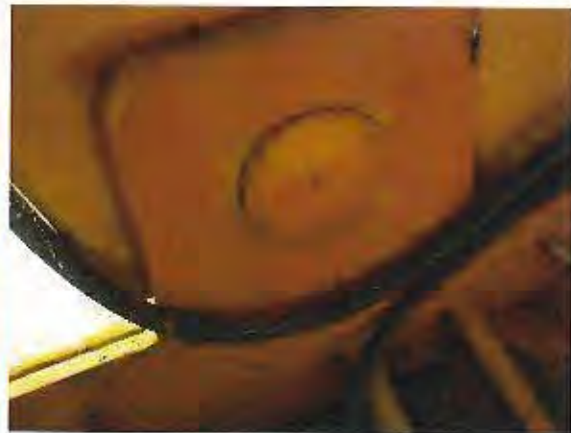
- xiv. Perno de fijación del booguie en buen estado con dos placas de seguro y 4 prisioneros ajustados.

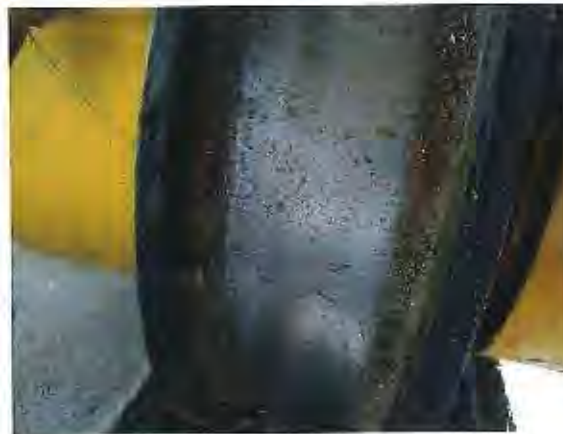
xvi. Rueda número VII (ver posiciones en figura 2)

1. Rueda conducida
2. Se observa desgaste en pestaña externa ver mediciones en grafico I
3. Caja de rodamiento externa

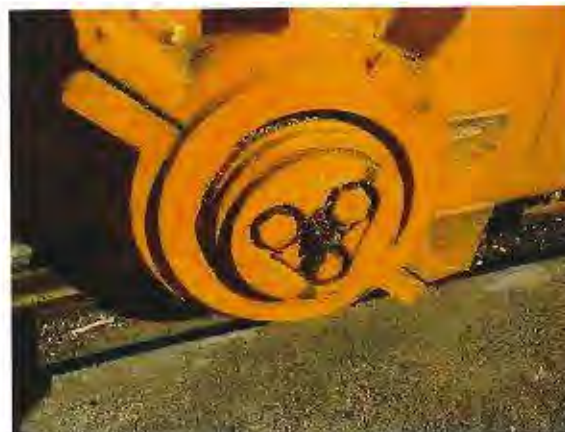
- a. Fijada al boogie con dos bulones ajustados OK
- b. Tapa de caja de rodamientos OK fijada con 3 prisioneros ajustados y seguro OK
- c. Alemites en buen estado.
- d. Lubricación OK

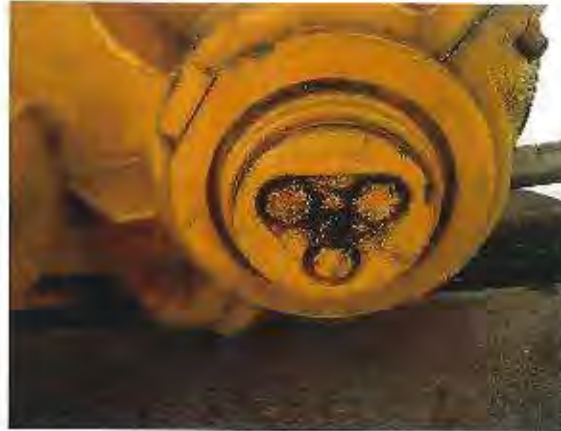
#### 4. Caja de rodamiento interna

- a. Fijada al boogúic con dos bulones ajustados OK
- b. Tapa de caja de rodamientos OK fijada con 3 prisioneros ajustados y seguro OK
- c. Alemites en buen estado.
- d. Lubricación OK

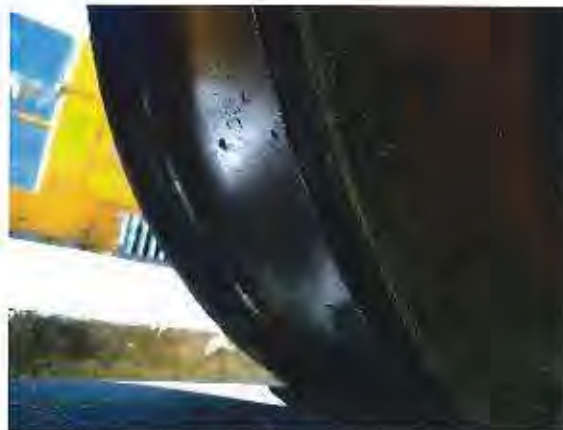
#### xvii. Rueda número VIII (ver posiciones en figura I)

1. Rueda conducida
2. Se observa desgaste en pestaña externa ver mediciones en gráfico I
3. Caja de rodamiento externa

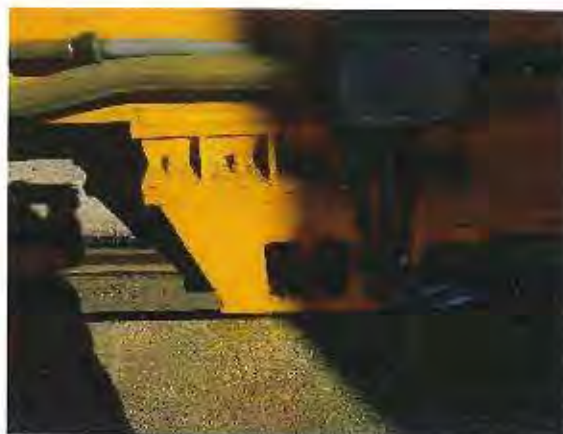
i. Sistema de rail clamp

- i. Conjunto de rail clamp fijado a la estructura de la viga testera con 10 bulones en buen estado y ajustados.
- ii. Placa inferior fijada con 12 prisioneros en buen estado y ajustados.
- iii. Mordazas de anclaje al riel sin desgastes en buen estado.

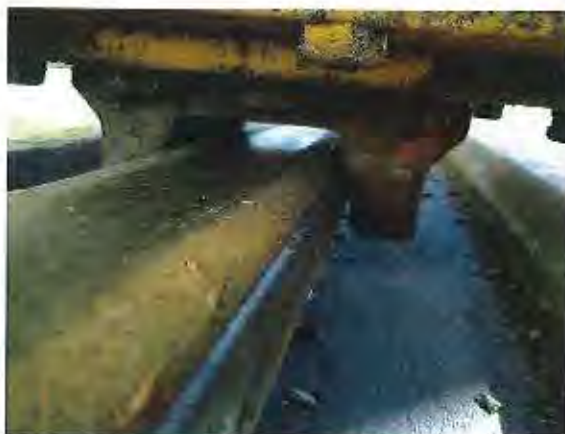
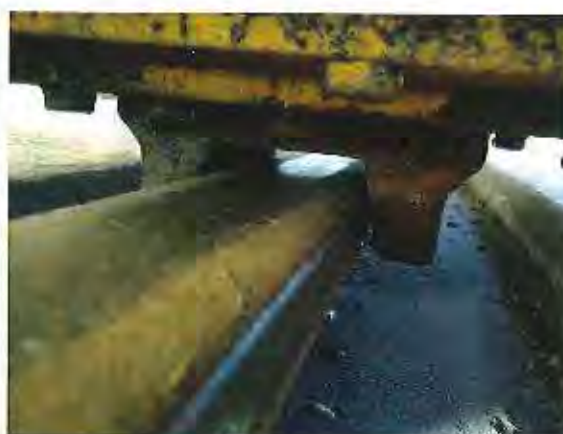
- iv. Sistema está anclado al riel, ambas mordazas, apriete OK
- v. Sistema hidráulico no se observan perdidas de fluido estado OK
- vi. Cuatro resortes de calipers en buen estado. Fijaciones OK

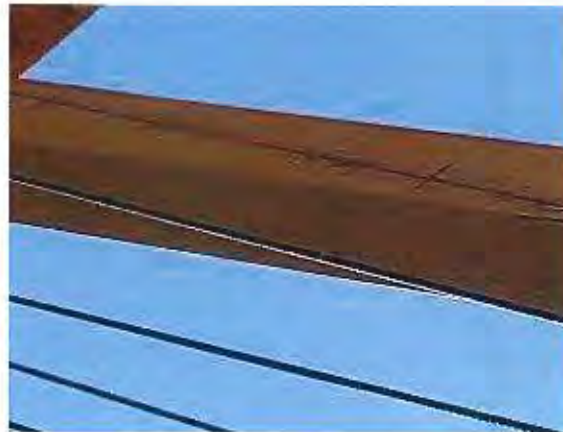
2. Columna I

- a. Columna con deformaciones en parte superior por colisión de la ataguía
- b. Se observan en parte superior rozamiento fuerte con rayas y deformaciones debido a chocar la ataguía en la parte cónica, al mover el carro y guinche principal con la ataguía en la zona de ingreso de las columnas.

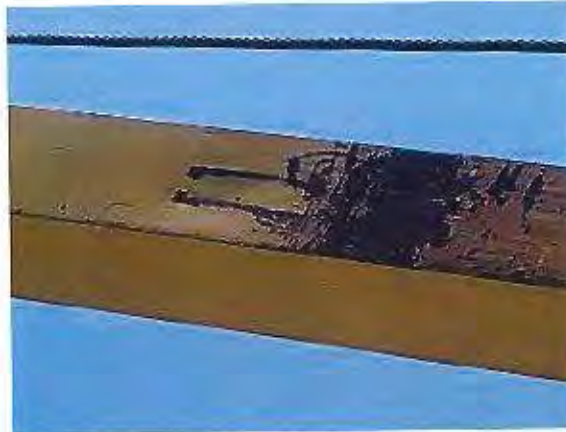
- c. Pintura en regular a mal estado
- d. Unión 1 (ver posiciones en figura 3)

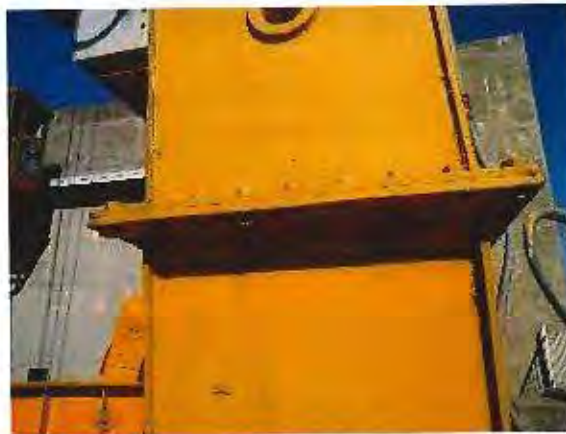
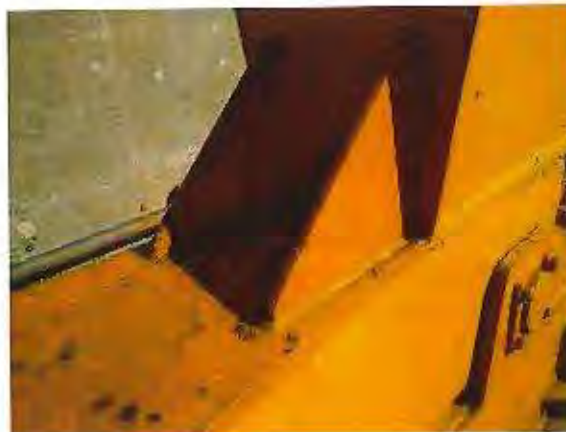
- i. Dos cartelas soldadas a la columna y a la viga testera en buen estado, soldaduras no se observan anomalías, OK.

ii. 26 bulones de fijación todos en buen estado y ajustados.

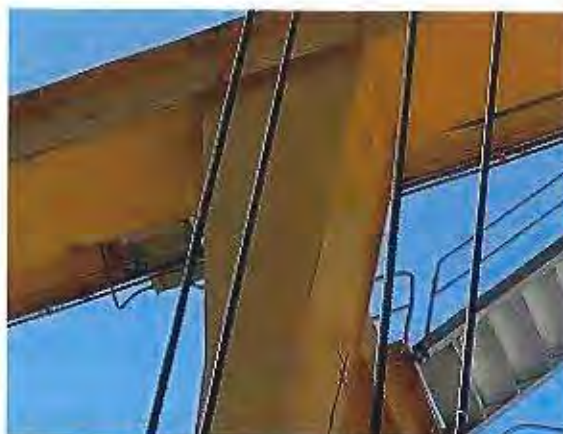
e. Unión 2

- i. Dos cartelas soldadas a la columna y a la viga lateral superior en buen estado, soldaduras no se observan anomalías, OK
- ii. 32 bulones de fijación todos en buen estado y ajustados.

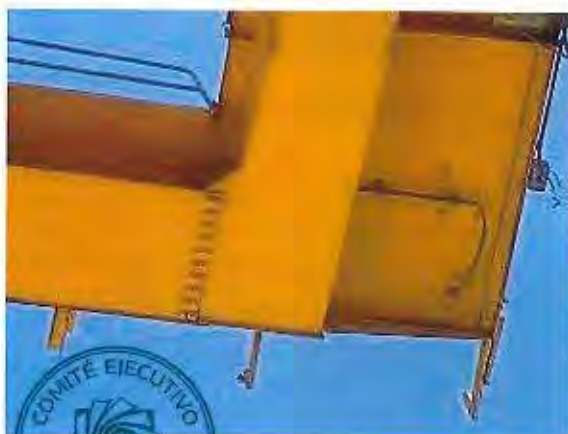
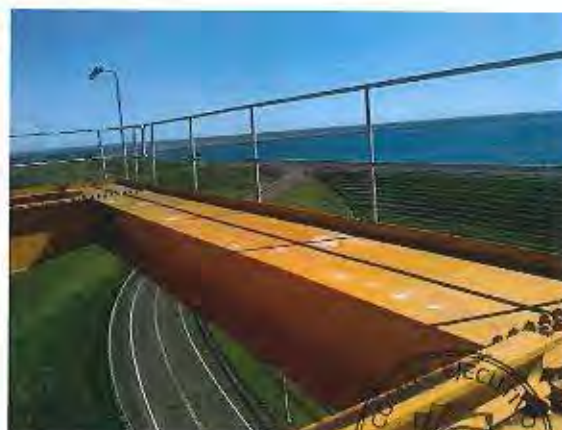
3. Viga superior

- a. No se observan anomalías, no tiene deformaciones, golpes ni fisuras.
- b. Soldaduras en buen estado
- c. Bulones de unión entre vigas en buen estado y ajustados.
- d. Pintura OK

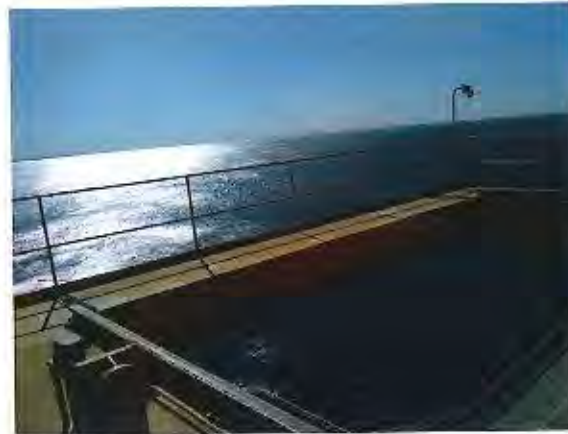
e. Baranda - pasarela:

- i. Baranda de construcción soldada en caños redondos, dimensionamiento OK.
- ii. Guardapiés sobre lado exterior OK.
- iii. Piso liso, desplazamiento de personal sobre placa superior de viga
- iv. **Se observan ajustes de obra precarios.**

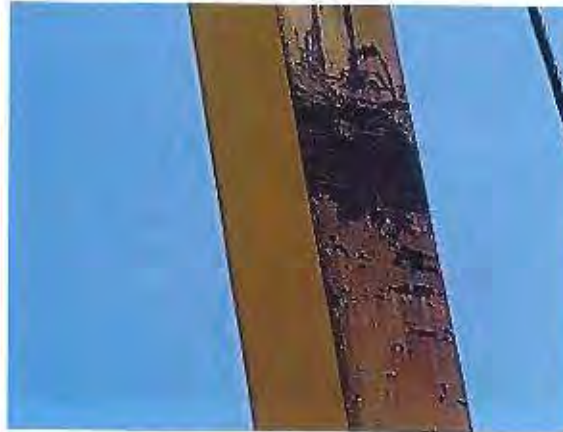
- a. Columna con deformaciones por fuerte rozamiento de la ataguía al desplazarse el carro y guinche principal en la parte cónica más angosta del lateral,

- b. En otras zonas no se observan deformaciones y golpes, solamente en la zona indicada en ítems anterior.
- c. Pintura en regular a mal estado
- d. Unión 3 (ver posiciones en figura 3)

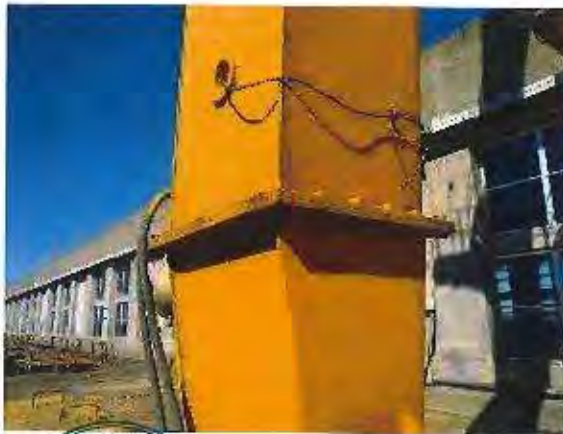
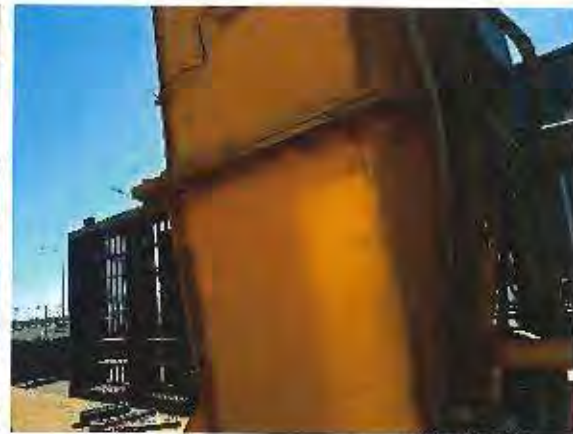
- i. Dos cartelas soldadas a la columna y a la viga testera en buen estado, soldaduras no se observan anomalías, OK
- ii. 26 bulones de fijación todos en buen estado y ajustados.

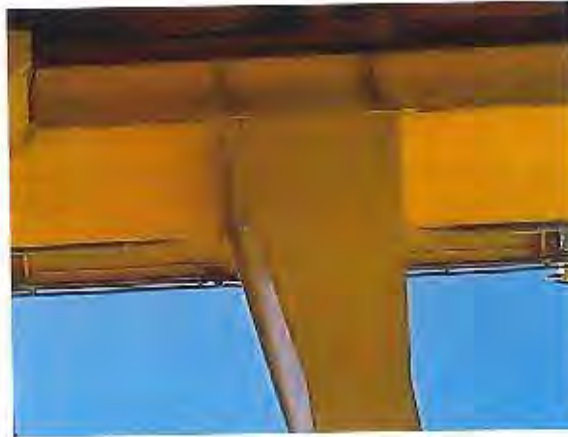
e. Unión 4

- i. Dos cartelas soldadas a la columna y a la viga lateral superior en buen estado, soldaduras no se observan anomalías, OK
- ii. 32 bulones de fijación todos en buen estado y ajustados.
