ENTIDAD BINACIONAL  
**YACYRETA**

PLIEGO DE BASES Y CONDICIONES

SERVICIO DE REHABILITACIÓN DE EQUIPOS DE IZAJE  
DE LA CENTRAL HIDROELÉCTRICA YACYRETÁ.

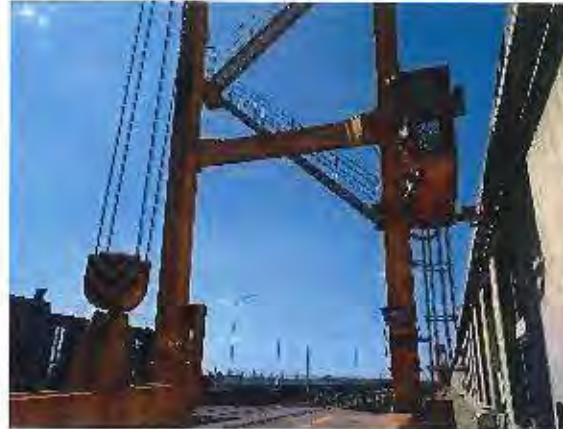
6. Viga intermedia 2

- a. No se observan anomalías, no tiene deformaciones, golpes ni fisuras.
- b. Soldaduras en buen estado
- c. Pintura OK
- d. Unión 11

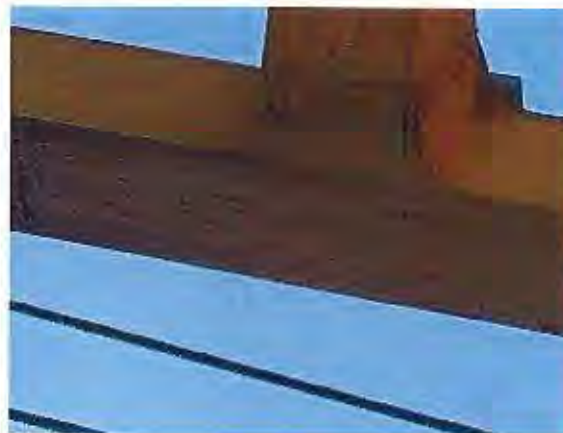
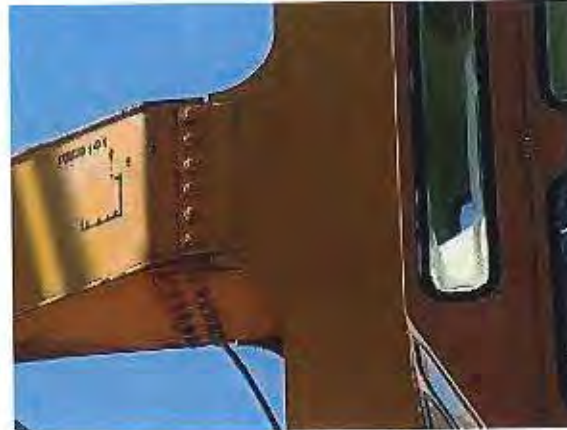
- i. Dos cartelas soldadas a la viga y la otra a la columna en buen estado
  - ii. Fijación con 36 bulones en buen estado y ajustados.
- Unión 12 Igual a la unión 10

- i. Dos cartelas soldadas a la viga y la otra a la columna en buen estado
- ii. Fijación con 36 bulones en buen estado y ajustados.

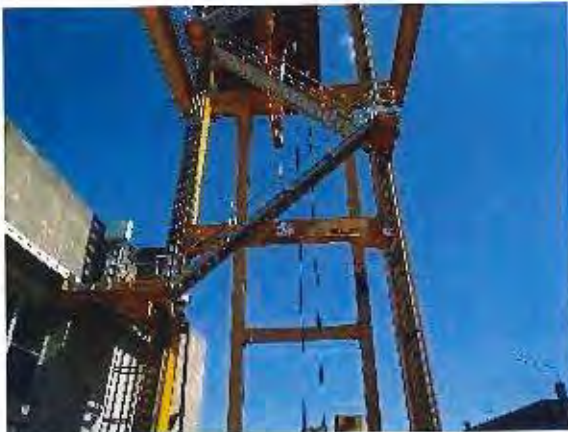
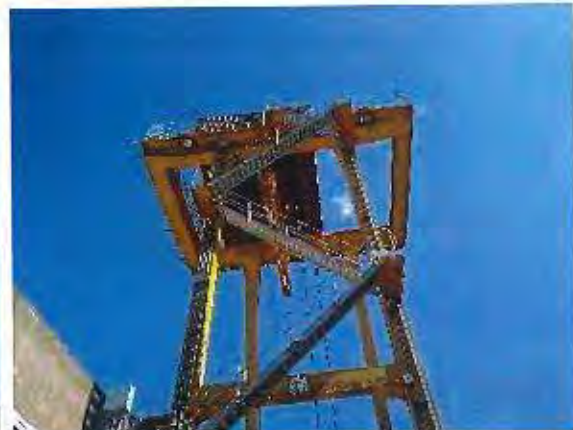
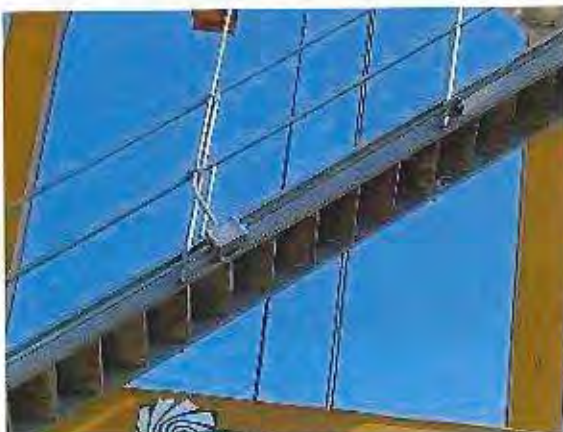
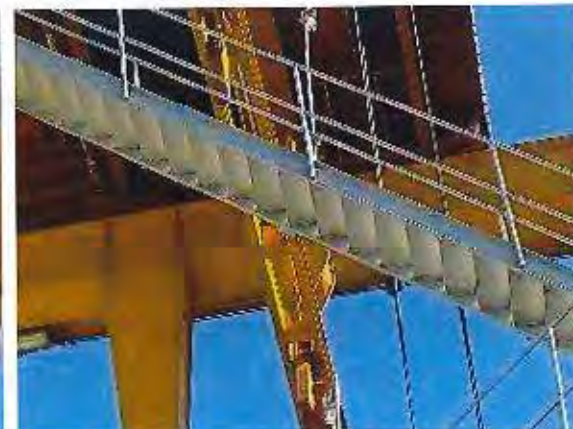
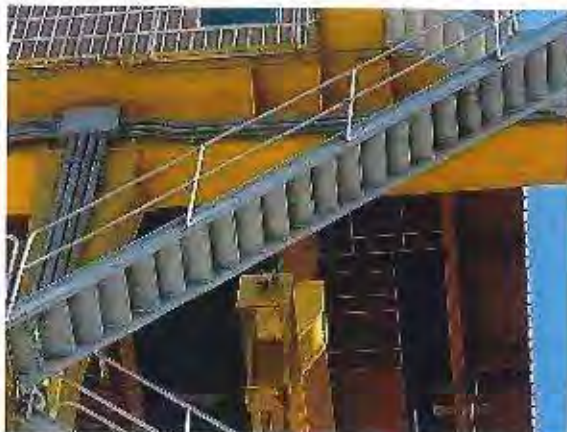
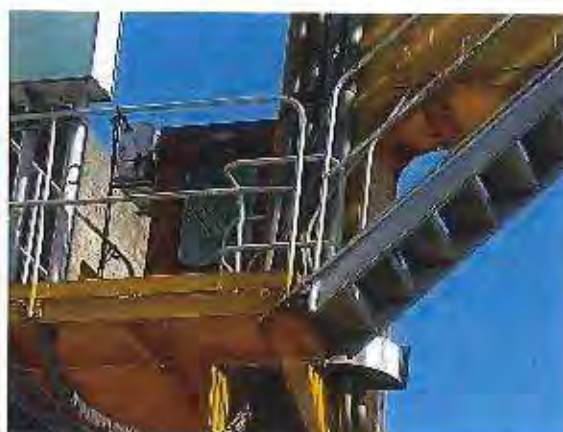
3. Escalera de acceso a la sala de máquinas superior

- a. Son cuatro tramos de escaleras todas en buen estado general
- b. Laterales de cada uno de los tramos de escaleras en buen estado.
- c. Escalones en buen estado.
- d. Cinco descansos en buen estado general
- e. Anclaje de las escaleras en los descansos en buen estado.
- f. Descansos en buen estado, pisos OK
- g. Barandas en cada tramo de escalera en buen estado, cada una con 10 parantes OK, anclajes OK, cada una con dos barrales todos soldados en buen estado, soldaduras en buen estado, no se observan anomalías.
- h. Se evidencian ajustes de montaje, no se observan bulones de fijación flojos, fisuras en elementos ni anomalías.

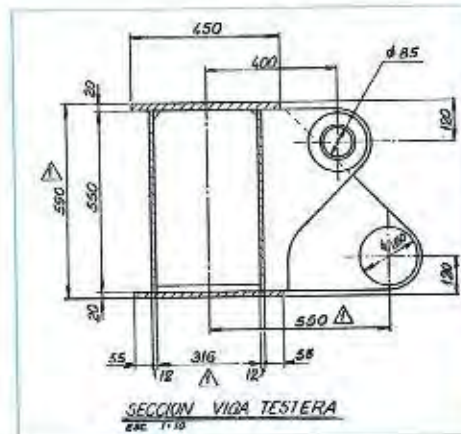
- e. Paragolpes soldados sobre lateral de viga testera, soldaduras OK. **Elementos no tienen riendas de seguridad.**

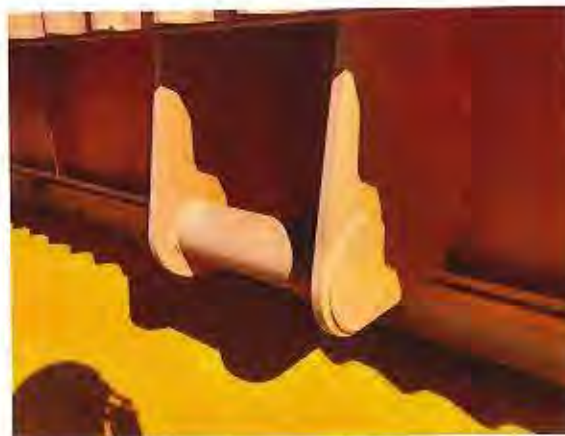
- f. Viga con 2 grampas anti descarrilamiento en placa inferior guiadas sobre riel de traslación, fijación de cada una con 3 de 3 bulones OK.

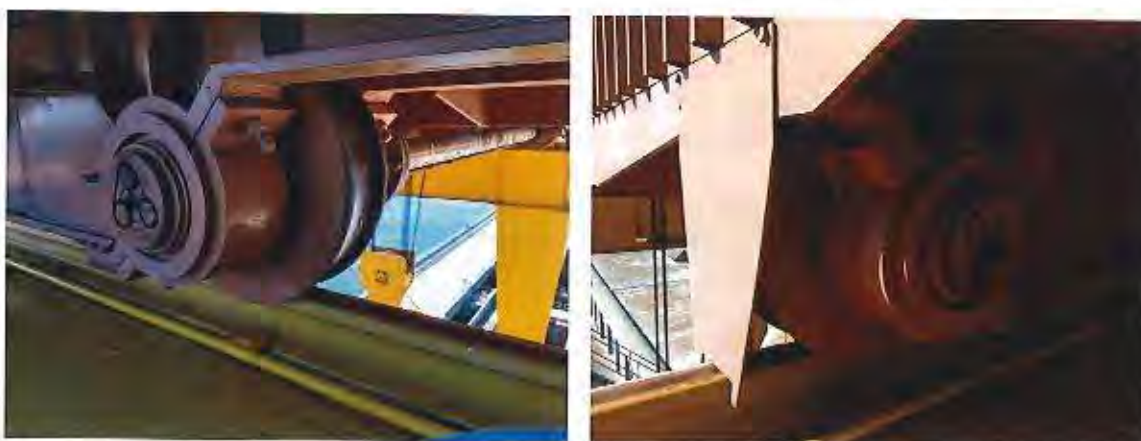
h. Ruedas de traslación I y II:

- Rueda conductora I, en buen estado general
- Rueda conducida II, en buen estado general
- Cajas porta rodamiento a 45°, fijación con 2 bulones cada una.
- Tapas de rodamiento con 3 de 3 prisioneros cada una, seguros OK.
- Alemites de lubricación de rodamientos OK.
- No se evidencian defectos en ruedas ni desgastes significativos.

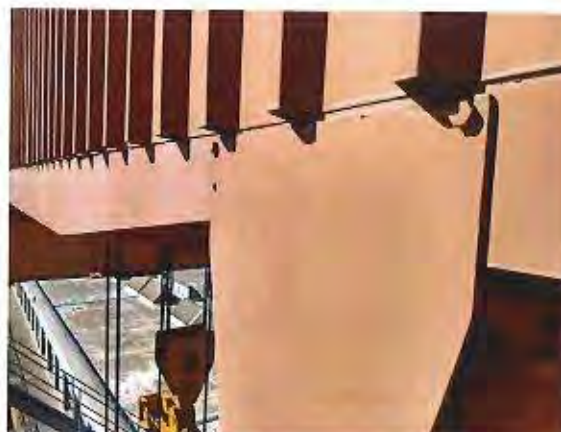
i. Barre vías I y II:

- Placas barre vías fijadas con bulones a estructura.
- Placa barre vías I con 2 de 3 bulones, **orificios con interferencia**
- Placa barre vías II con 2 de 3 bulones, **orificios con interferencia**
- **No cuentan con riendas de seguridad.**

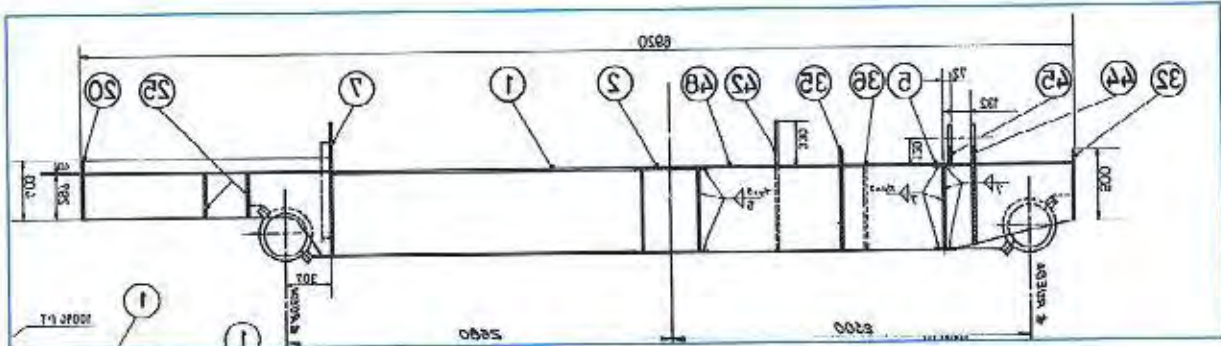
2. Viga testera II:

- j. Vigas tipo cajón en buenas condiciones generales.
- k. Pintura de vigas OK, no se observa óxido en superficies.
- l. Placas cobertoras superiores e inferiores en buen estado, no se observan deformaciones.
- m. Soldaduras perimetrales en buen estado general.

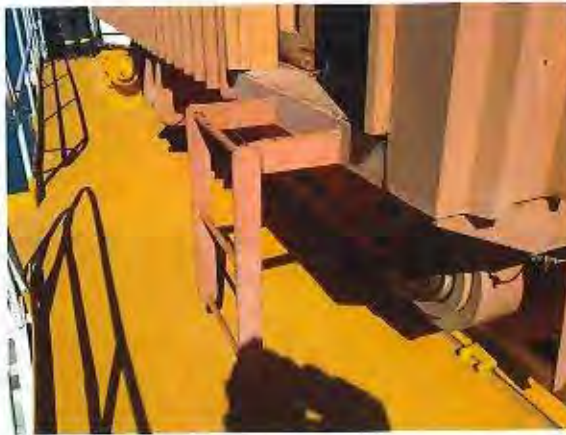
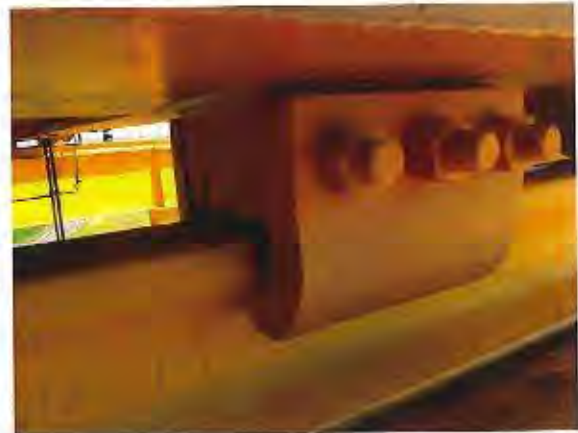
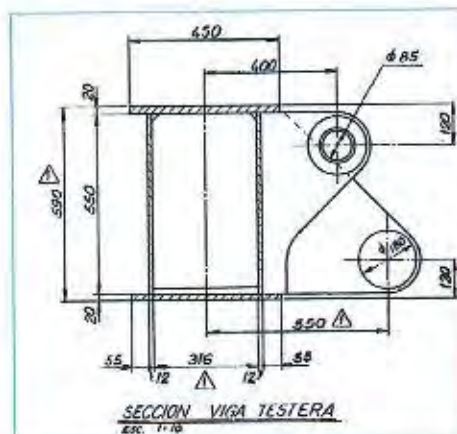
- n. Paragolpes soldados sobre lateral de viga testera, soldaduras OK. **Elementos no tienen riendas de seguridad.**
- o. Viga con 2 grampas anti descarrilamiento en placa inferior guiadas sobre riel de traslación, fijación de cada una con 3 de 3 bulones OK.

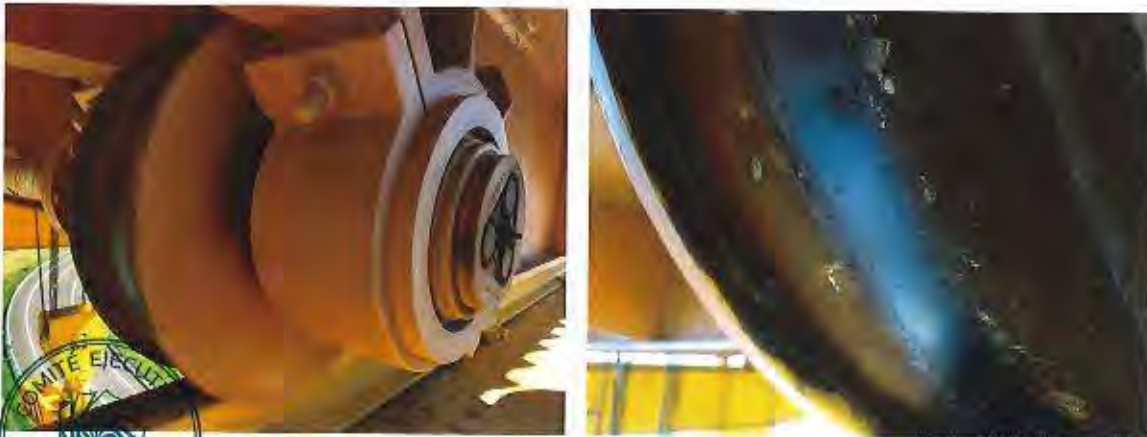
- p. Asientos de caja porta rodamiento OK. soldaduras de placas en buen estado general.
- q. Ruedas de traslación III y IV:

- Rueda conductora IV, en buen estado general
- Rueda conducida III, en buen estado general
- Cajas porta rodamiento a 45°, fijación con 2 bulones cada una.
- Tapas de rodamiento con 3 de 3 prisioneros cada una, **caja interna de rueda III sin seguros.**

- Alcmites de lubricación de rodamientos OK. **Falta alemite en caja interna de rueda III**
- No se evidencian defectos en ruedas ni desgastes significativos.

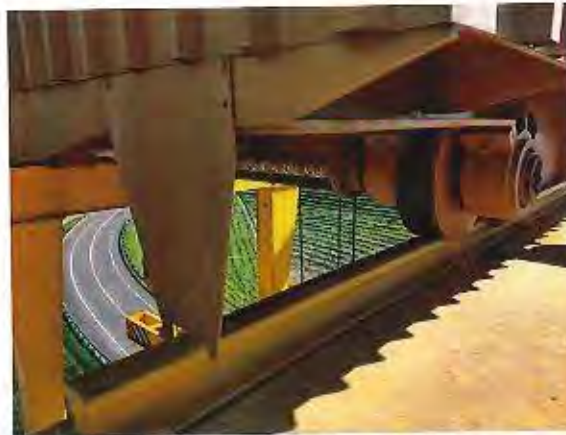
r. Barre vías III y IV:

- Placas barre vías fijadas con bulones a estructura.
- Placa barre vías III con 3 de 3 bulones OK
- Placa barre vías IV con 3 de 3 bulones OK
- **Placas no cuentan con riendas de seguridad.**

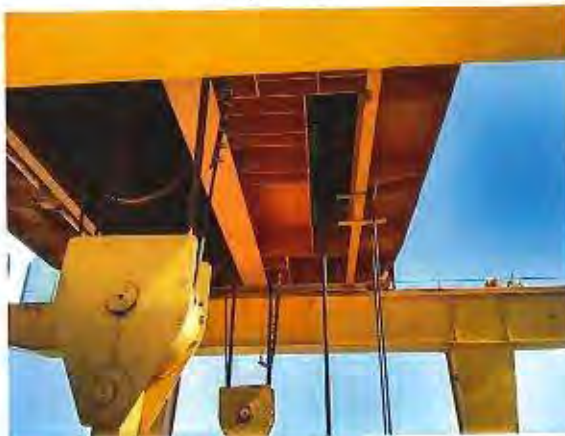
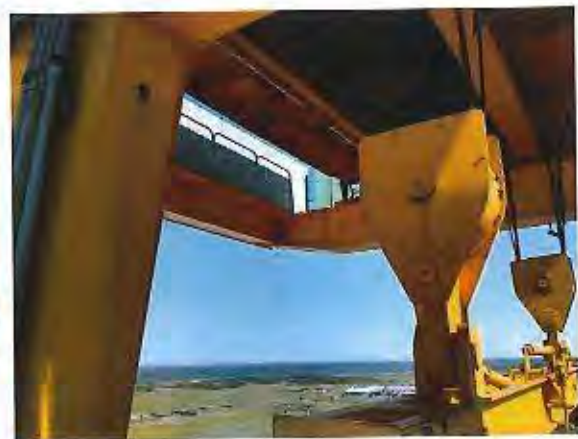
3. Viga principal:

- Vigas tipo cajón en buenas condiciones generales.
- Pintura de vigas OK, no se observa óxido en superficies de viga.

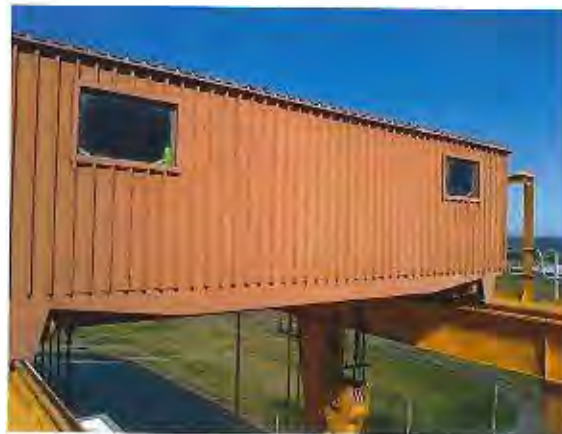
#### 4. Estructura superior y piso de carro

- h. Piso de carro con cubierto con chapas soldadas en forma discontinua OK.
- i. Pintura OK.
- j. Chapas lisas y antideslizante de 6 – 6,35 mm de espesor según lo indicado en planos de referencia.

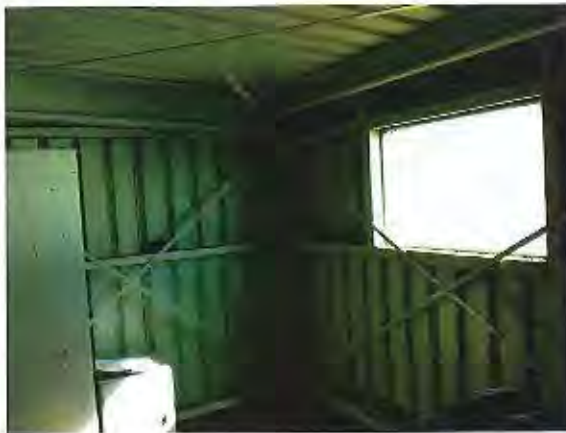
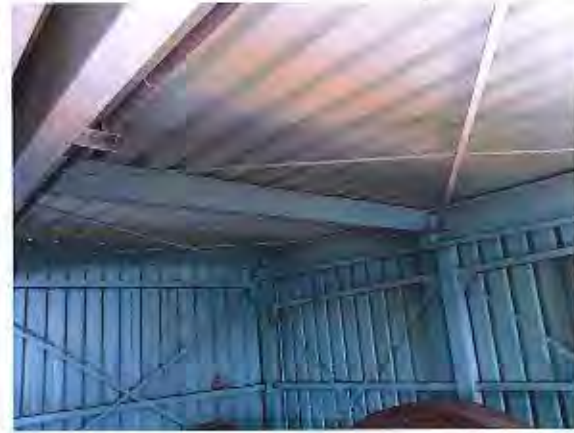
- k. Sobre lateral lado a. abajo existe una abertura para descenso de materiales.  
**Tapa sin fijación mecánica, apoyada sobre abertura y sin indicaciones.**
- l. **Perímetro de aberturas correspondiente a tambores sin protección guardapiés.**
- m. Se encuentran elementos ajenos a equipo colocados sobre carro.
- n. Cerramiento de carro:
- Estructura con 12 columnas abulonadas sobre piso de carro.
  - Columnas conformadas con plegados tipo C soldados entre sí, soldaduras OK.
  - Arriostramientos entre columnas con planchuelas soldadas, cartelas OK.

- Perfiles portante de chapas OK
- Pintura de elementos OK.
- Chapas laterales y superiores OK. Fijación con tornillos a estructura sostén. Pintura de chapas deteriorada.
- Ventanas de carro en buen estado, marcos y contramarcos OK. Vidrios en buen estado general.
- Puerta de acceso tipo corrediza. Bastidor de caño estructural OK, paneles de chapa OK.
- Sistema de cierre de puerta precario.
- **Se observa deformación en perfiles de techo, posiblemente originados en montaje.**

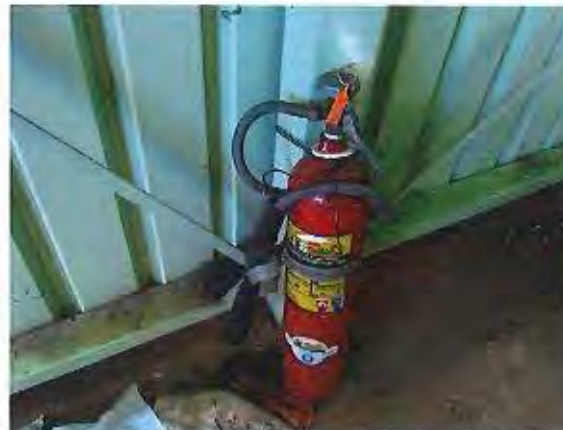
o. Matafuegos:

- Elemento dispuesto dentro de cerramiento de carro.
- Número: s/d
- Tipo: BC
- Vencimiento de carga: 01/2021 – carga vencida al momento de inspección.
- Válvula en buenas condiciones.
- Canasto soporte OK.
- Manguera OK.

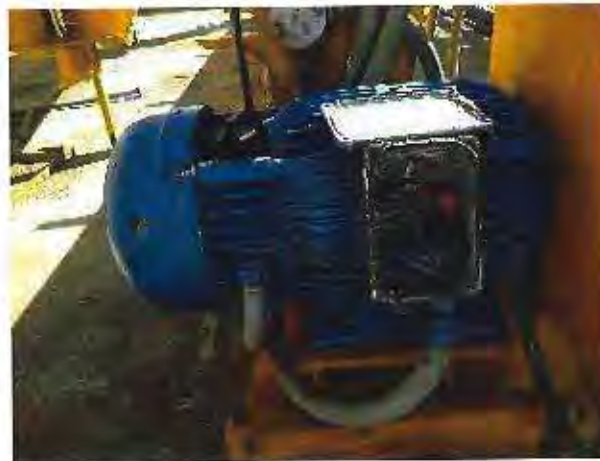
#### a. Motor

- a. Marca: KONE
- b. Modelo: MB 22 MC 2K 313097 H
- c. Numero
- d. Tensión: 660/380 Volt.
- e. Frecuencia 50 Hz
- f. Corriente: 64/ 106 Amp

- a. **No tiene placa característica**
- b. Carcaza en buen estado.
- c. Anclaje con 4 bulones ajustados, OK
- d. **Flexibles de acometida endurecidos, deteriorados.**

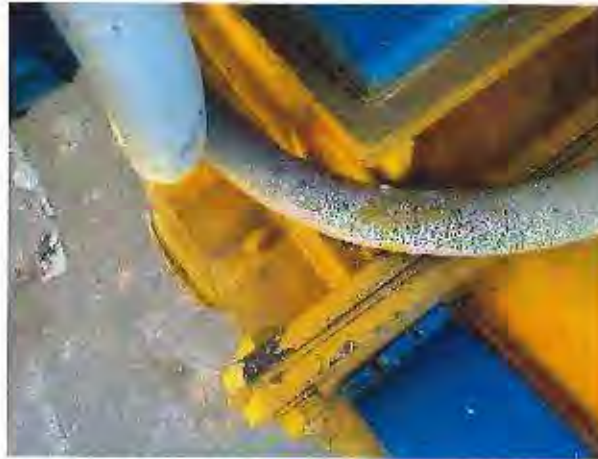
- c. Caja de paso en buen estado
- f. **Bornera no tiene cables de acometida encintados con riesgo de cortocircuito rozan en la tapa de caja de bornera.**

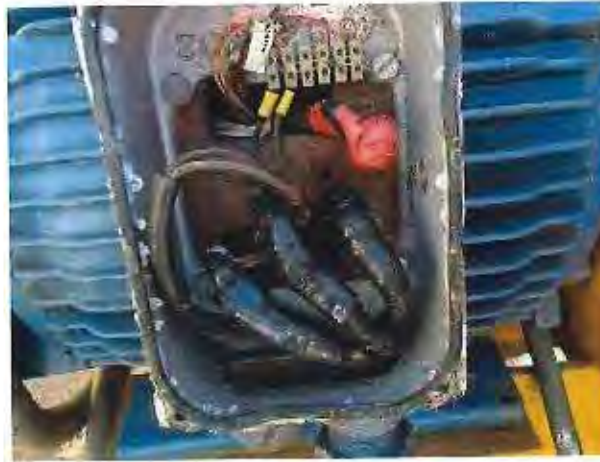
- g. Tapa de caja de paso OK con 4 prisioneros OK
- h. **Cables de acometida con aislación envejecida**
- i. Aislación a masa se mide con megger con una tensión de 500 Volt durante 10 segundos dando un valor de 60 MΩ
- j. Porta escobillas en buen estado seis unidades.

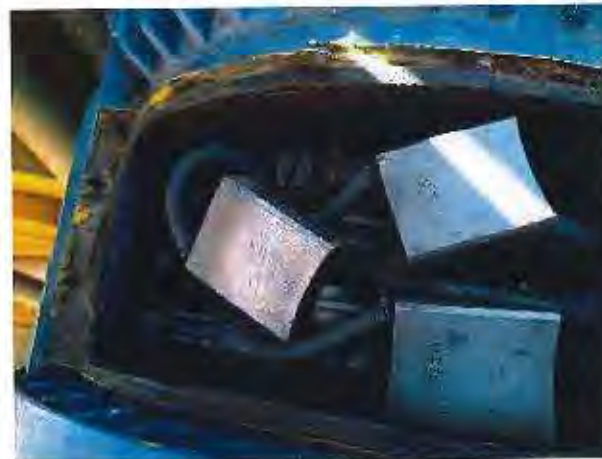
- k. **Cables de acometida a porta escobillas con aislación envejecida.**
- l. Conexiones OK ajustadas
- m. Seis escobillas en buen estado.
- n. **Cáncamo falta no lo tiene**

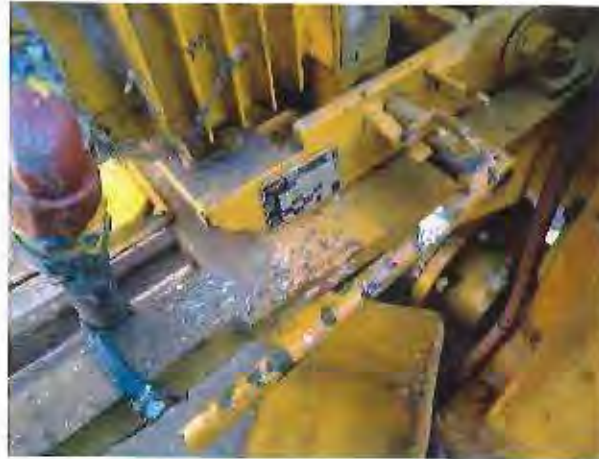
- e. Barra de regulación de freno en buen estado, seguro tuerca OK con contratuerca.
- f. Sistema de regulación de torque en buen estado.
- g. Resorte de torque en buen estado.
- h. **No posee límite de apertura de freno**
- i. Polea de freno tipo acoplamiento

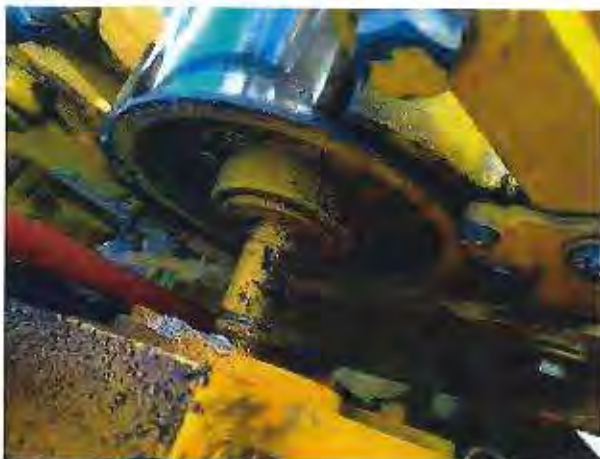
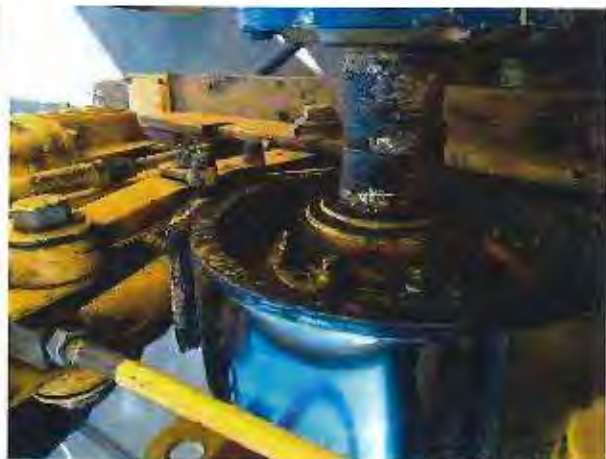
- i. Medidas diámetro 10" (254 mm)
- ii. **Acoplamiento lado reductor está invertido debe estar del lado del motor**
- iii. Fijación del cubo del acoplamiento en eje reductor OK, no se observan movimientos axiales ni radiales. Chaveta OK
- iv. 8 bulones de fijación en bridas a polea en buen estado y ajustados
- v. Polea acoplada al motor esta invertida debe estar del lado del reductor.

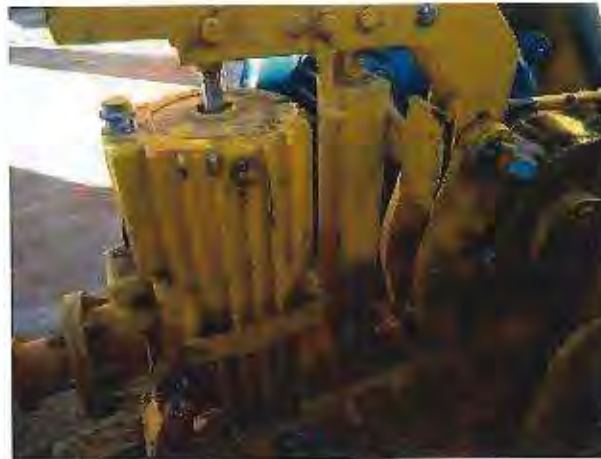
j. Actuador de freno

- i. Actuador en buen estado
- ii. Nivel de fluido hidráulico OK
- iii. Fijación al freno con dos pernos cada uno con seguro OK.
- iv. **Cables de acometida con aislación envejecida.**
- v. **Flexible de acometida en mal estado deteriorado.**
- vi. Caja e conexiones OK con tapa con 4 prisioneros ajustados.
- vii. **Junta de tapa de conexiones deteriorada.**
- viii. Bornera en buen estado

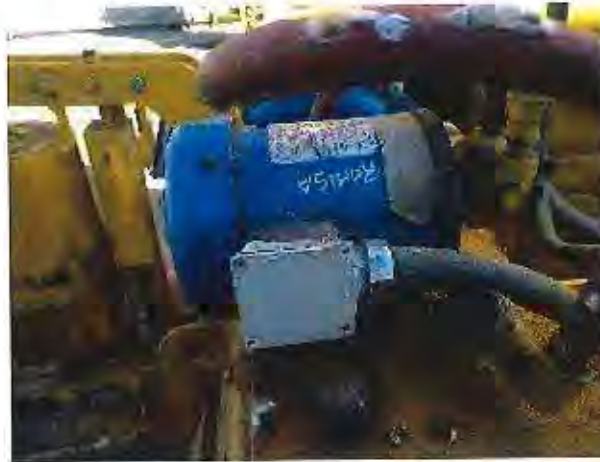
a. Motor

- a. Anclaje OK fijado con 4 prisioneros ajustados
- b. **Caja de paso con tapa precaria**
- c. **Flexible de alimentación eléctrica en mal estado, deteriorado, endurecido**
- d. **Tapa de la caja de paso precaria**

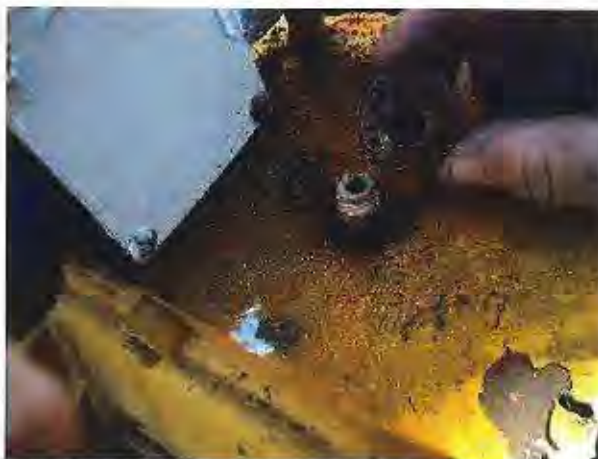
- a. Anclaje en buen estado fijado con 14 bulones ajustados
- b. Carcaza en buen estado
- c. **Filtro de venteo mal se debe reemplazar**

- d. Ocho cajas de rodamientos en buen estado con seguros.
- e. Nivel de aceite OK
- f. **Aceite contaminado**
- g. Soporte de anclaje del reductor en buen estado, no se observan deformaciones, fisuras ni golpes.
- h. Internos
  - a. 3 etapas de reducción
  - b. Primera etapa

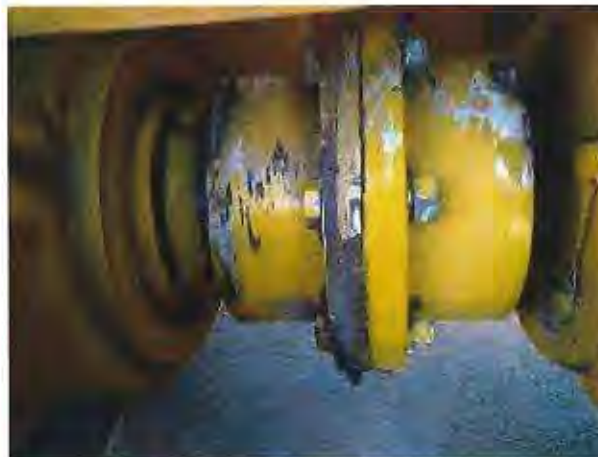
h. Acoplamiento de reductor a rueda

- i. Acoplamiento dentado flexible
- ii. Unión entre bridas Ok con 8 bulones todos en buen estado y ajustados

- iii. Lubricación regular estado se debe abrir el acople eliminar toda la grasa envejecida y reemplazar el lubricante lubricar con grasa Varilub AK 302 de Kluber o equivalente en marca y calidad
- iv. Anclaje del cubo del acoplamiento al eje de reductor en buen estado, no se observan desplazamientos radiales ni axiales, chaveta OK
- v. Anclaje del cubo del acoplamiento al eje de la rueda en buen estado, no se observan desplazamientos radiales ni axiales, chaveta OK
- vi. **Protecciones del conjunto de cadena cinemática en buen estado pero es deficiente, se debe cubrir especialmente el motor, esta protección no protege el motor de accionamiento**

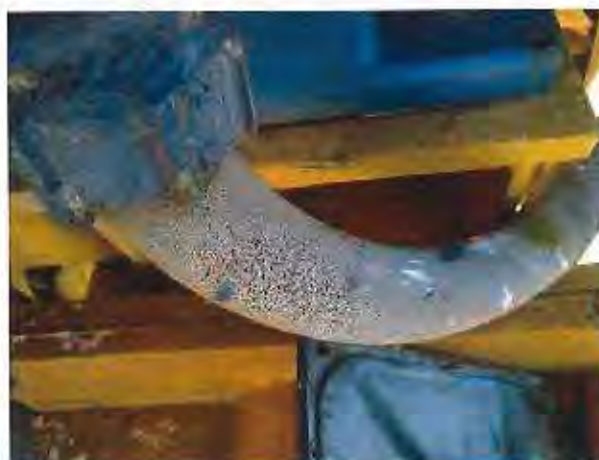
- a. Carcaza en buen estado.
- b. Anclaje con 4 bulones ajustados, OK
- c. **Flexibles de acometida endurecidos, deteriorados.**

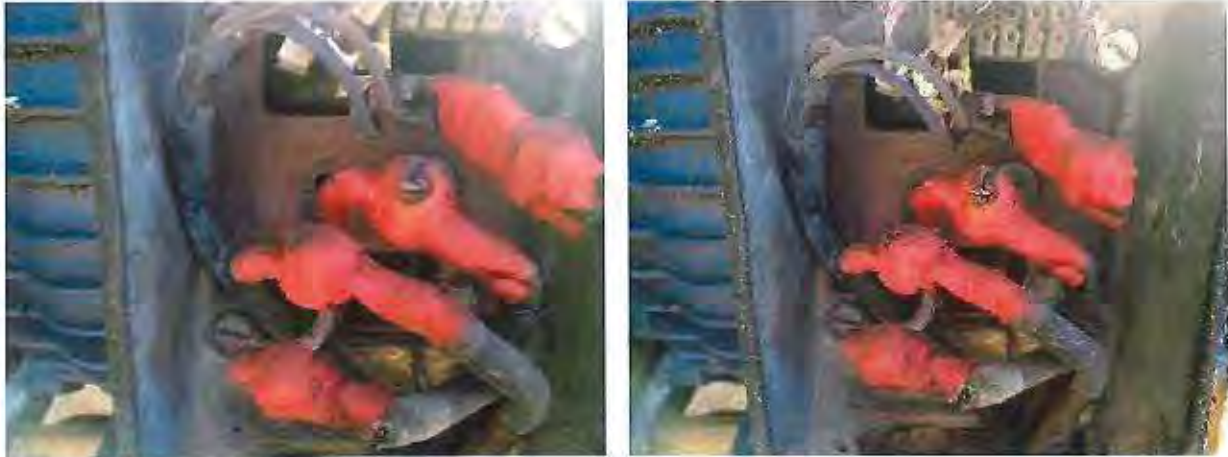
- e. Tapa de caja de paso OK con 4 prisioneros ajustados, cortocircuito en tapa por rozamiento con conexiones empalmes mal realizados rozan la tapa
- f. Junta de goma en mal estado.
- g. Cables de acometida con aislación envejecida
- h. Motor con humedad en su interior por ingreso de agua pluvial.
- i. No tiene bornera los cables están empalmados y encintados, mala aislación.
- j. Motor a masa cortocircuito en caja de paso se normalizo, se encinto pero hay que colocar una bornera.
- k. Luego de reparar el cortocircuito se mide Aislación estator a masa se mide con megger con una tensión de 500 Volt durante 10 segundos dando un valor de 52 MΩ
- l. Porta escobillas en buen estado seis unidades.

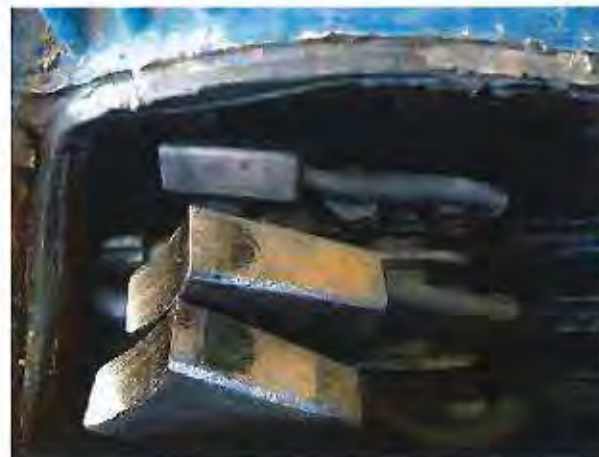
- m. Cables de acometida a porta escobillas con aislación envejecida.
- n. Los cables de alimentación al motor en estator y rotor dan baja aislación 300.000 Ohm
- o. Conexiones OK ajustadas
- p. Seis escobillas en buen estado.
- q. Aislación rotor a masa se mide con megger con una tensión de 500 Volt durante 10 segundos dando un valor de 70 MΩ
- r. Cáncamo no lo tiene.

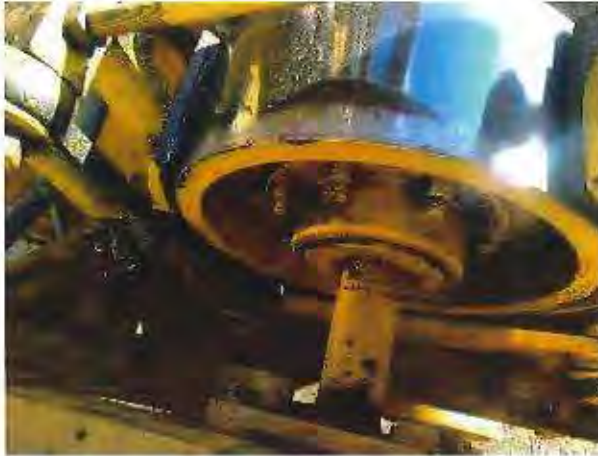
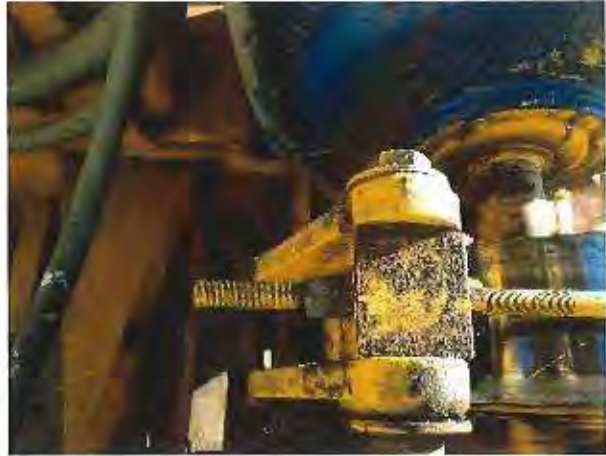
- a. Anclaje con 4 bulones ajustados
- b. Porta zapata en buen estado, fijado con soporte y seguro
- c. Fierros de freno OK espesor 8,5mm
- d. Dos tornillos de regulación luz de zapatas OK con contratuerca de seguro
- e. Accionamiento manual de freno OK.
- f. Barra de regulación de freno en buen estado, seguro tuerca OK
- g. Sistema de regulación de torque en buen estado.
- h. Resorte de torque en buen estado.
- i. **No posee limite de apertura de freno**
- j. **Seguros de pernos inadecuados son alambres, deben colocarse chavetas.**
- k. Polea de freno tipo acoplamiento

- i. Medidas diámetro 10" (254 mm)
- ii. Fijación del cubo del acoplamiento en eje reductor OK, no se observan movimientos axiales ni radiales. Chaveta OK
- iii. 8 bulones de fijación en bridas a polea en buen estado y ajustados
- iv. Polea en buen estado, no se observan desgastes ni rayas en banda de frenado
- v. Espesor de la banda de frenado de la polea  $e = 15,9$  mm

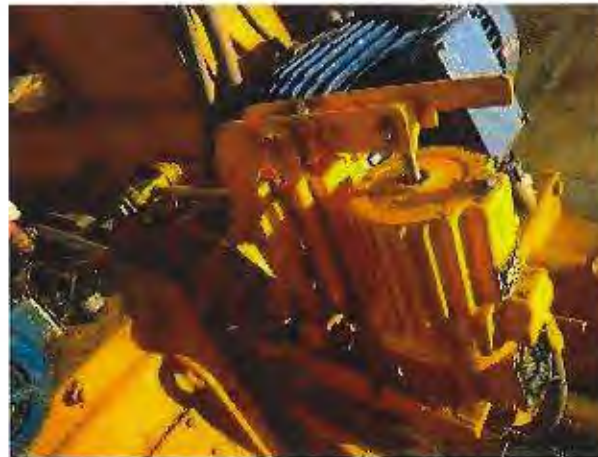
I. Actuador de freno

- i. Actuador en buen estado
- ii. Nivel de fluido hidráulico OK
- iii. Fijación al freno con dos pernos cada uno con seguro OK.
- iv. **Cables de acometida con aislación envejecida.**

- v. Flexible de acometida en mal estado deteriorado.
- vi. Caja de conexiones OK con tapa con 4 prisioneros ajustados.
- vii. Junta de tapa de conexiones deteriorada.
- viii. Bornera en buen estado

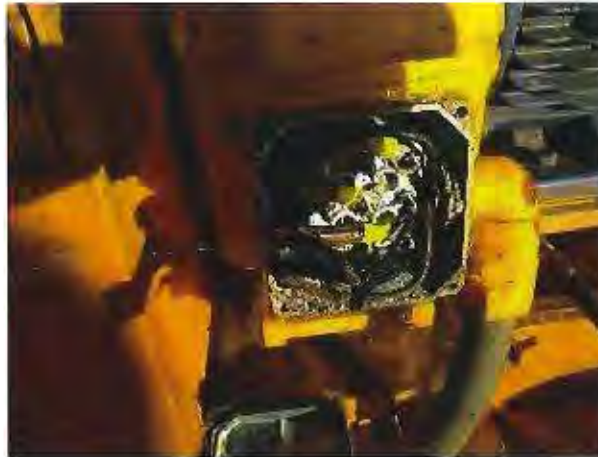
- ix. Conexiones ajustadas. Cables no están identificados.
- x. Cables de alimentación con aislación envejecida
- xi. Aislación: se midió con megger con una tensión de 500 Volt durante 10 segundo dando un valor de 22 MΩ

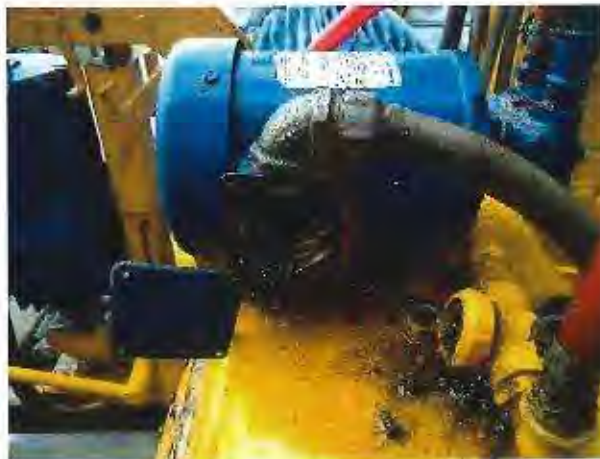
1. Anclaje OK finado con 4 prisioneros ajustados
2. Flexible de alimentación eléctrica en mal estado, deteriorado, endurecido

3. Tapa de la caja de paso OK fijado con 4 prisioneros, junta deteriorada
4. Bornera no tiene, cables empalmados.
5. Cables con aislación envejecida y sin estar identificados.
6. Aislación del motor con respecto a tierra de 8,9 Megohmio se mide con 500 volt durante 10 segundos.
  - iii. Cañerías en buen estado
  - iv. Válvulas OK

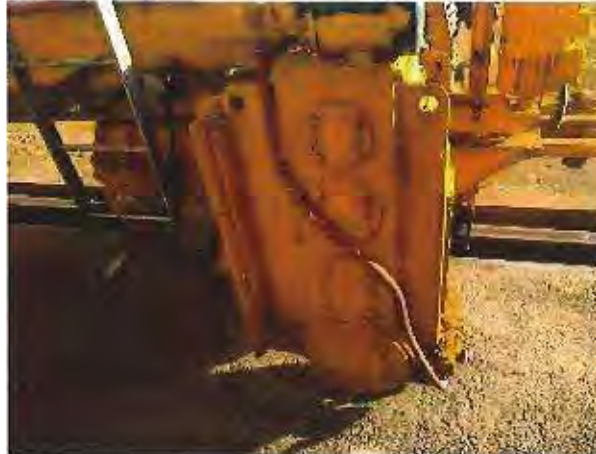
b. Reductor

1. Anclaje en buen estado fijado con 10 bulones ajustados
2. Carcaza en buen estado
3. **Filtro de venteo mal se debe reemplazar**

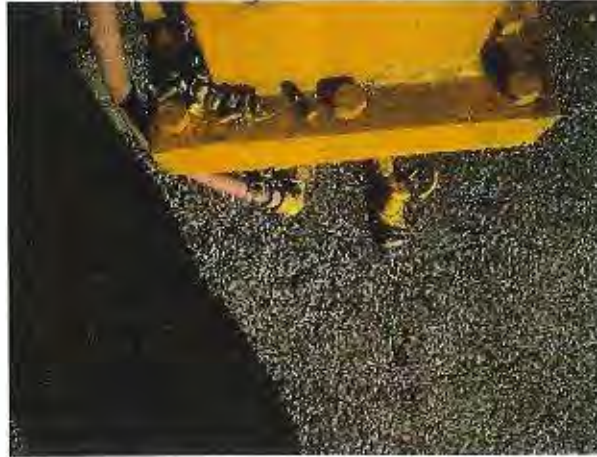
6. Aceite OK
7. Soporte de anclaje del reductor en buen estado, no se observan deformaciones, fisuras ni golpes.
8. Dos tapas de inspección de internos del reductor una tapa con 8 prisioneros en buen estado y ajustados y la otra tapa con 12 prisioneros Ok ajustados, juntas mal se deben reemplazar.

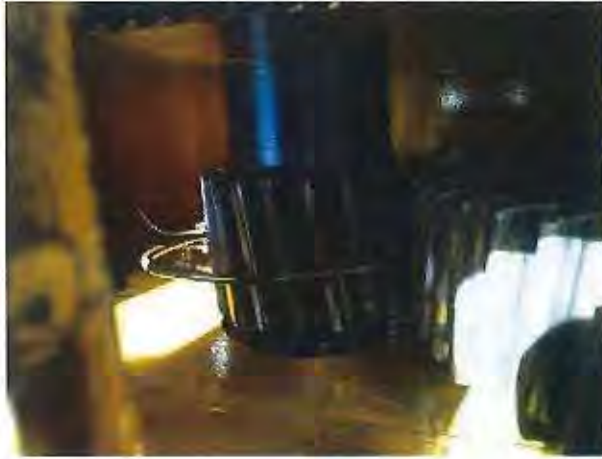
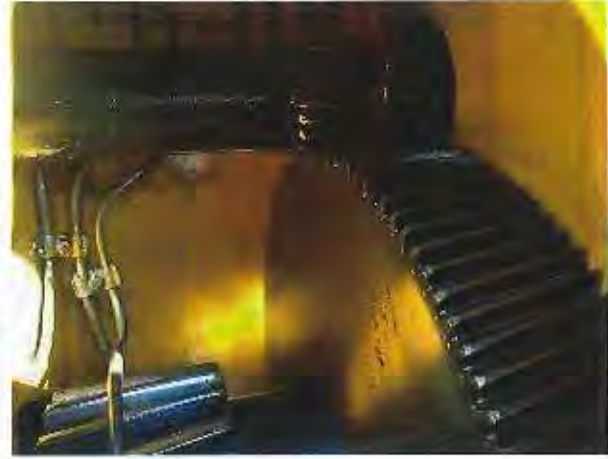
9. Internos
  - a. 3 etapas de reducción
  - b. Primera etapa

- i. Piñón de entrada OK estado de perfiles de dientes OK; Rodamientos OK; Engrane con corona OK
- ii. Corona en buen estado, eje y anclaje con chaveta OK; perfiles de dientes OK; engrande con piñón OK

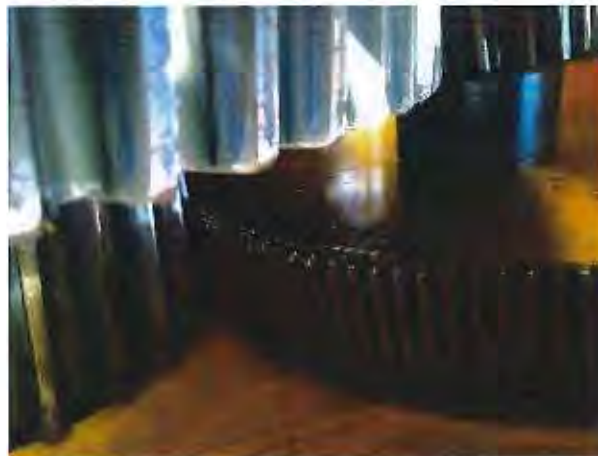
c. Segunda etapa

- i. Piñón OK estado de perfiles de \*dientes OK; Rodamientos OK; Engrane con corona OK
- ii. Corona en buen estado, eje y anclaje con chaveta OK; perfiles de dientes OK; engrande con piñón OK

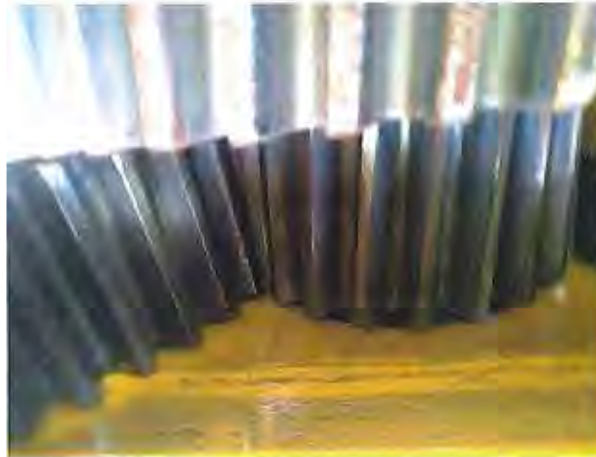
d. Tercera etapa

- i. Piñón OK estado de perfiles de dientes OK; Rodamientos OK; Engrane con corona OK
- ii. Corona en buen estado, eje y anclaje con chaveta OK; perfiles de dientes OK; engrande con piñón OK

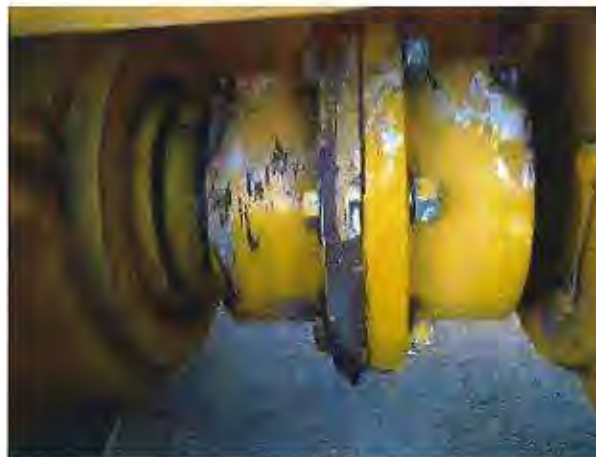
c. Acoplamiento de reductor a rueda

- a. Unión entre bridas Ok con 8 bulones todos en buen estado y ajustados
- b. Lubricación regular estado se debe abrir el acople eliminar toda la grasa envejecida y reemplazar el lubricante lubricar con grasa Varilub AK 302 de Kluber o equivalente en marca y calidad

- c. Anclaje del cubo del acoplamiento al eje de reductor en buen estado, no se observan desplazamientos radiales ni axiales, chaveta OK
- d. Anclaje del cubo del acoplamiento al eje de la rueda en buen estado, no se observan desplazamientos radiales ni axiales, chaveta OK
- e. **Protecciones del conjunto de cadena cinemática en buen estado pero es deficiente, se debe cubrir especialmente el motor, esta protección no protege el motor de accionamiento**

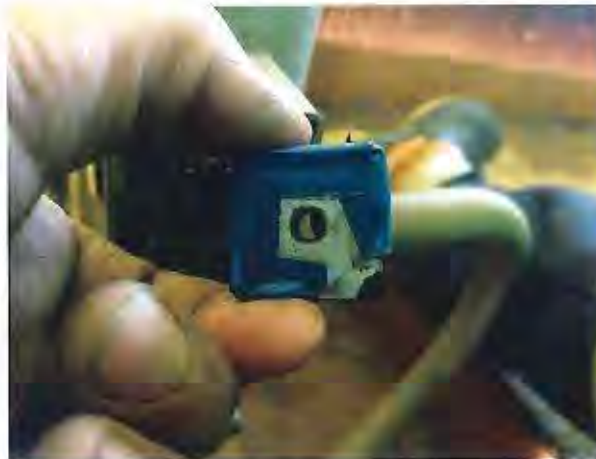
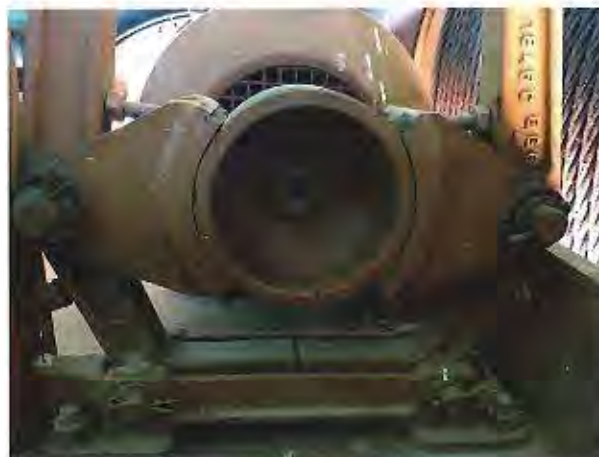
- Brazos porta zapatas en buenas condiciones, puntos pivot OK.
- Resorte de torque en buen estado. T. máx.: 120 Nm – T.regulado en: ~ 90 Nm
- Fijación de conjunto a pedestal OK. Bulones de fijación OK.
- Zapatas porta cintas en buenas condiciones, cintas de freno e= 8,3 mm.
- Accionamiento de servo OK.
- Control de aislación solenoide: se aplican 250V en t=10 seg, se obtienen valores con tendencia a infinito.
- Polea de freno en buen estado general, montada sobre eje de motor OK.
- No se observan defectos en superficie de frenado. Diámetro de polea: 5"
- **Seguro en punta de eje faltante.** Al momento no se observa desplazamiento en polea.

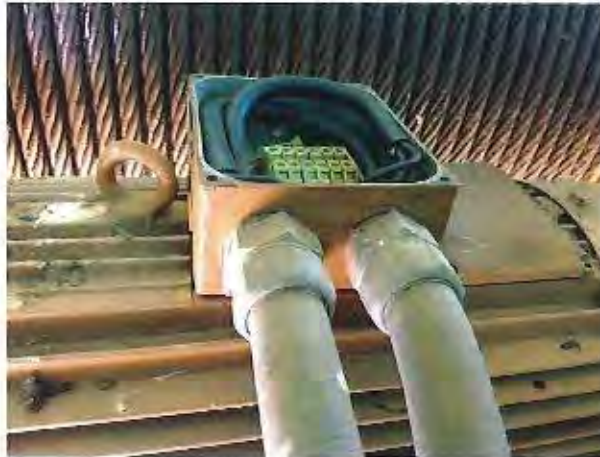
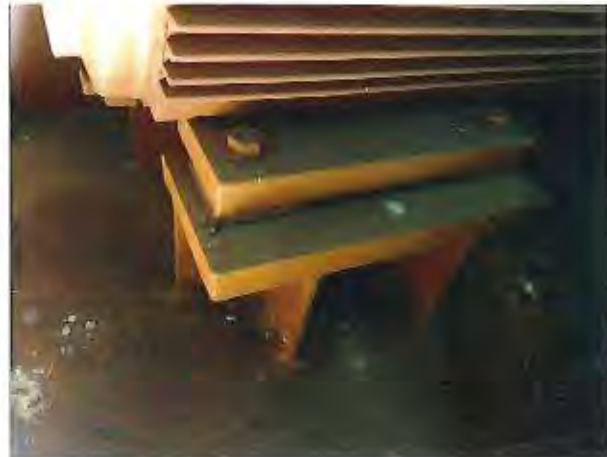
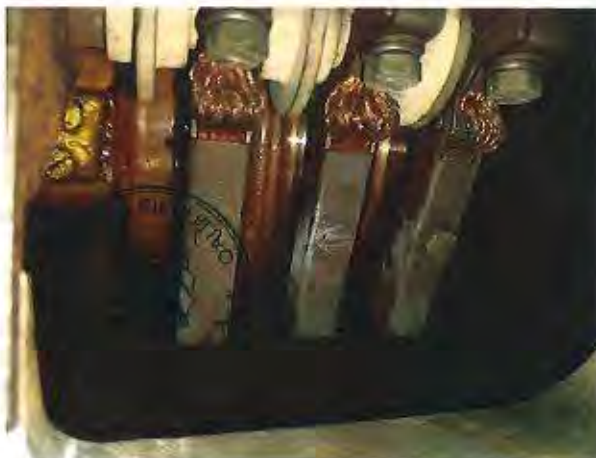
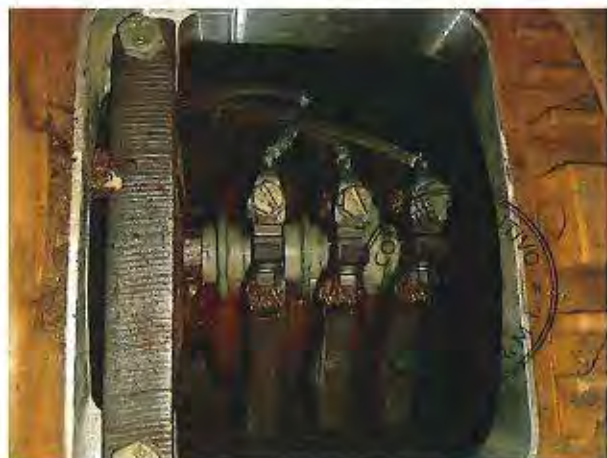
b) Motor "MI":

- Fijación de motor a pedestal con 4 de 4 bulones OK. No cuenta con restricciones mecánicas.
- Carcasa de conjunto con tapas y disipadores OK. Cáncamos superiores OK.
- Caja de conexiones de motor OK. Tapa con 4 de 4 prisioneros.

- Conexiones de rotor y estator identificadas y en buenas condiciones
- Alojamiento de anillos sucio con polvo. Mecanismo porta escobillas en buen estado general.
- Contacto entre anillos y escobillas OK. No se realiza verificación con carga.
- Escobillas en buen estado, 6 de 6 OK.
- Control de aislación rotor de motor conectado: se aplican 500V en t=10 seg, se obtiene un valor de 200 MΩ
- Control de aislación estator de motor conectado: se aplican 500V en t=10 seg, se obtiene un valor de 150 MΩ
- Control de aislación estator de motor desconectado: se aplican 500V en t=10 seg, se obtienen valores con tendencia a infinito

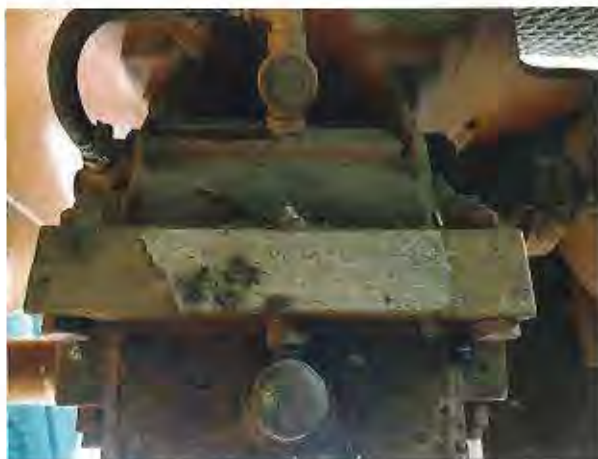
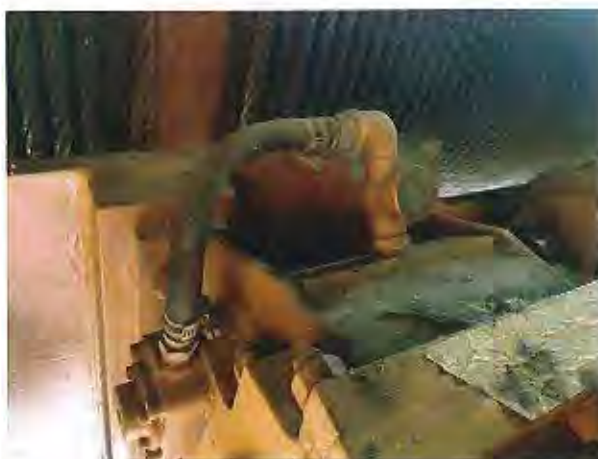
- Fijación de reductor a estructura de carro en buenas condiciones generales, elementos de unión con ajuste OK.
- Disposición vertical.
- Bulones de vinculación entre tapas de carcasa OK.
- Pruebas operativas sin registrar anomalías de funcionamiento.
- Tapas de rodamientos con 4 de 4 prisioneros OK. Orificios extractores OK. No cuenta con los seguros instalados.
- Rodamientos de conjunto OK, no se registran defectos en inspección visual.
- **Filtro de venteo deficiente.**
- **Juntas en tapas de inspección deterioradas.** Prisioneros de tapa OK.
- Bomba de lubricación en buen estado general, no se observan pérdidas.

- Nivel de aceite OK, varilla de medición OK.
- Ruedas dentadas en buenas condiciones generales, se realiza verificación visual de elementos componentes de reductor.

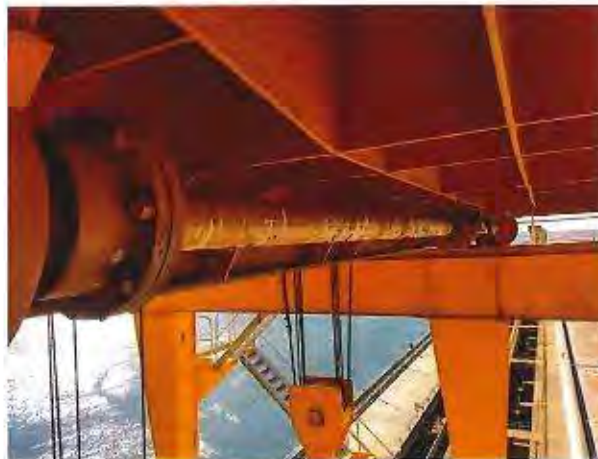
c) Árbol de transmisión "AT1":

- Conjunto en buen estado general, bajo estructura de carro.
- No cuenta con protección anti caída,
- Medios acoplamiento lado reductor con bulones de fijación flojos.
- No se observan desplazamientos ni deformaciones en elementos.
- Pintura de sistema OK.

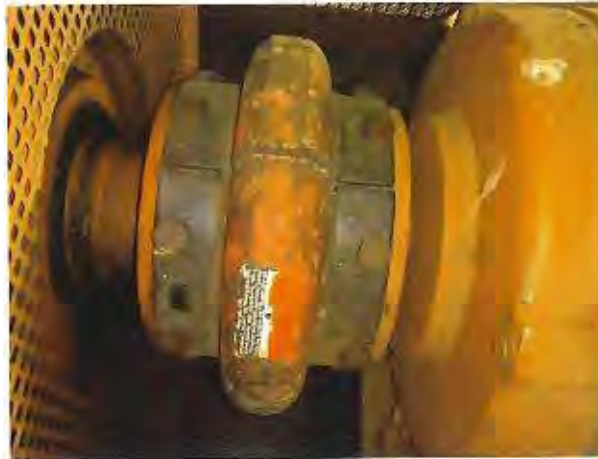
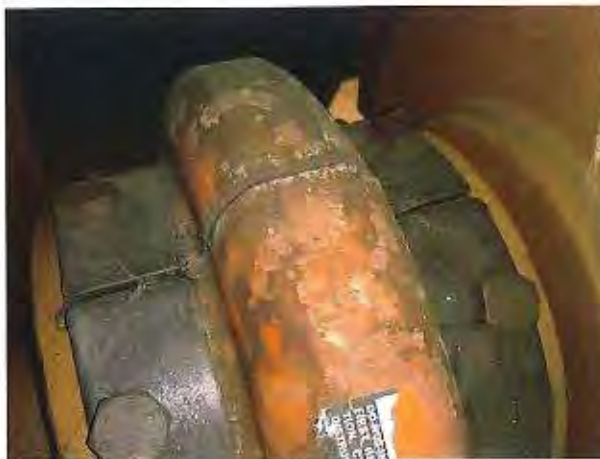
h) Acoplamiento "A1":

- Acoplamiento sin protección rotante.
- Estado de cubos en buen estado general, al momento no se observan desplazamientos.
- **Elementos elásticos deteriorados, rescos.** Prisioneros de fijación OK.

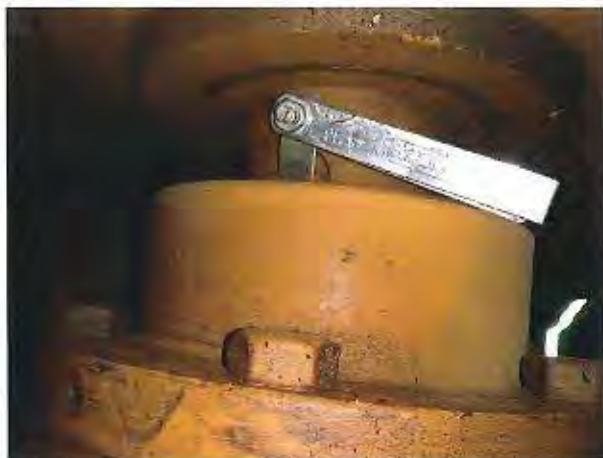
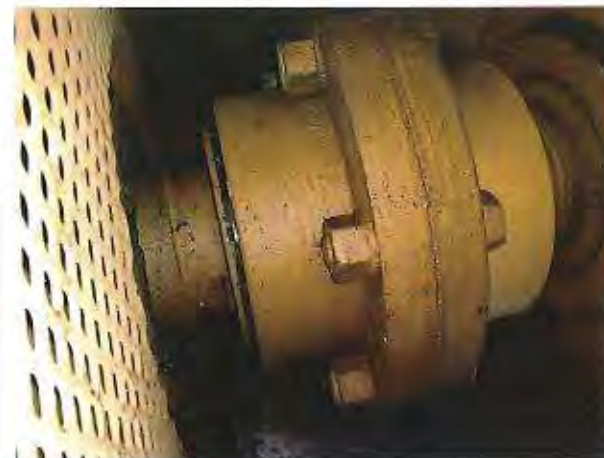
- Bridas dentadas con desplazamiento axial de 4 mm aproximadamente.
- Lubricación deficiente.
- Bulones de fijación entre bridas con tuercas OK. 1 de 6 bulones cortos.
