ENTIDAD BINACIONAL  
**YACYRETA**

PLIEGO DE BASES Y CONDICIONES

SERVICIO DE REHABILITACIÓN DE EQUIPOS DE IZAJE  
DE LA CENTRAL HIDROELÉCTRICA YACYRETÁ.

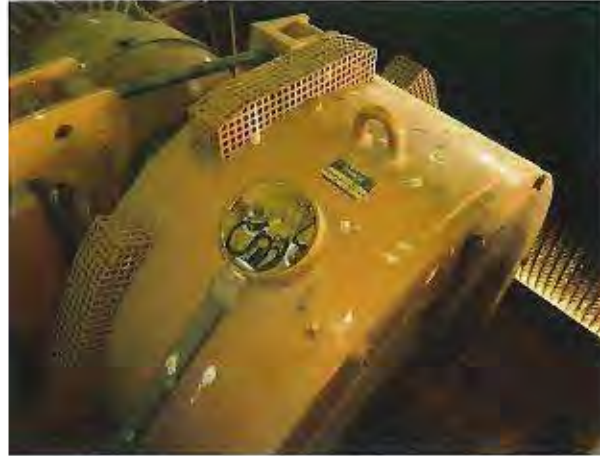
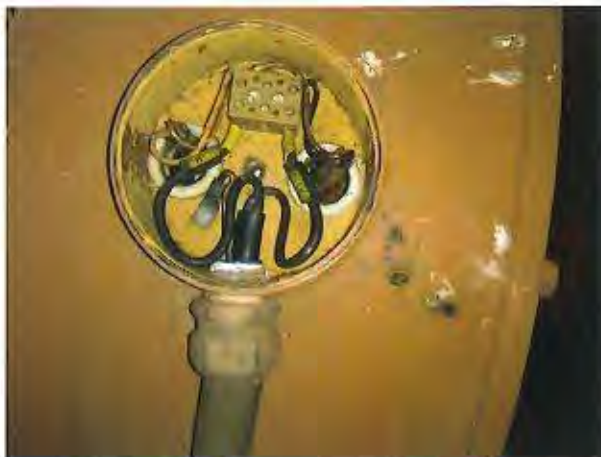
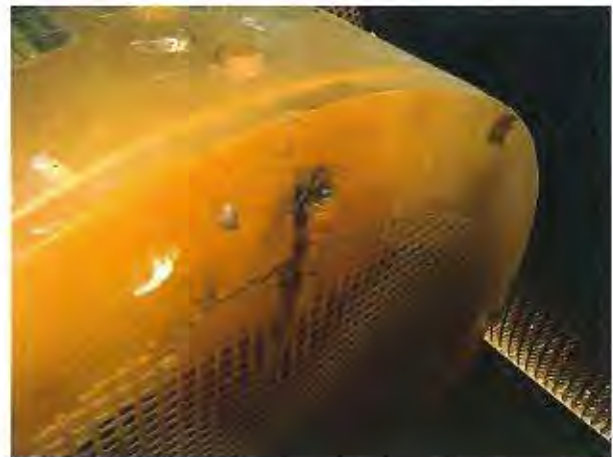
- Freno de corrientes parásitas.
- Fijación de freno a pedestal con 4 bulones, ajuste OK.
- Caja de conexiones con 1 prisionero de fijación OK.
- Protecciones en buenas condiciones, ventilaciones OK.
- No se realizan pruebas dinámicas en conjunto.
- Carcaza de conjunto en buenas condiciones, cáncamo superior OK.
- Puntos de lubricación en rodamientos OK. Tapas de rodamiento OK.

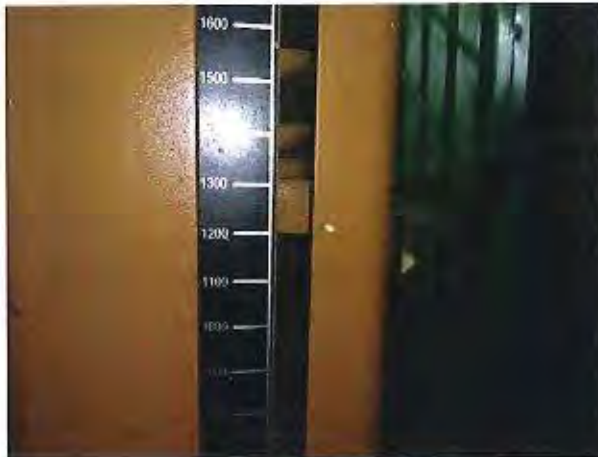
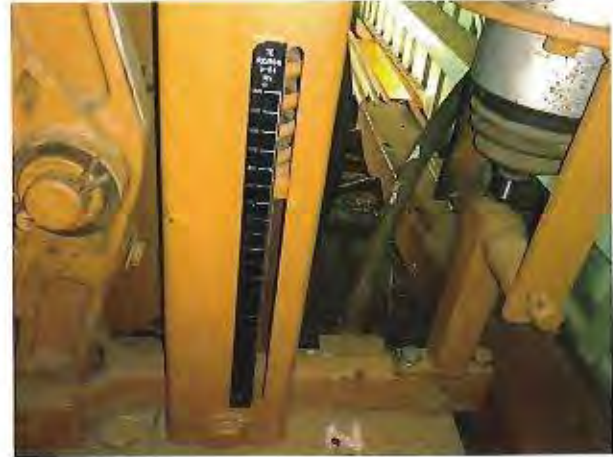
- Brazos porta zapatas en buenas condiciones, puntos pivot OK.
- Resorte de torque en buen estado. TE 330/180 – T. máx.: 1800 Nm – T.regulado en: ~1200/1300 Nm

- Fijación de conjunto a pedestal OK. Bulones de fijación OK.
- Zapatas porta cintas en buenas condiciones. **Cinta de freno lado servo se encuentra con faltante, rota.**
- Accionamiento de servo OK.
- Control de aislación solenoide: se aplican 250V en t=10 scg, se obtiene un valor de 85 MΩ

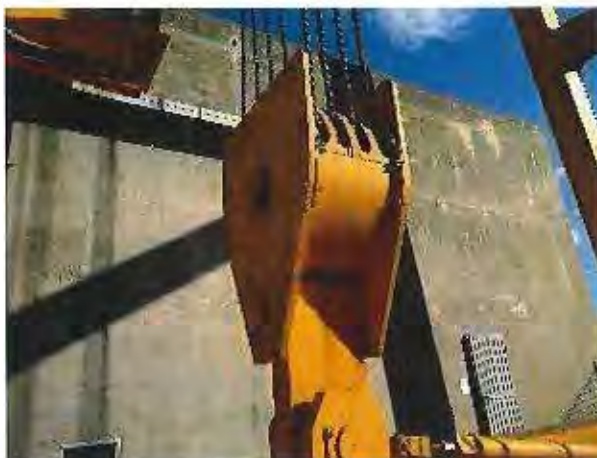
1. Pasteca de 80 t margen izquierda

- a. Protección inferior de pasteca en buen estado fijada con 4 bulones en buen estado y ajustados
- b. Drenajes de parte inferior se encuentran tapados motivo por el cual se llena de agua al no drenar origina corrosión en pestañas de poleas y en los cables de acero que están en mal estado.

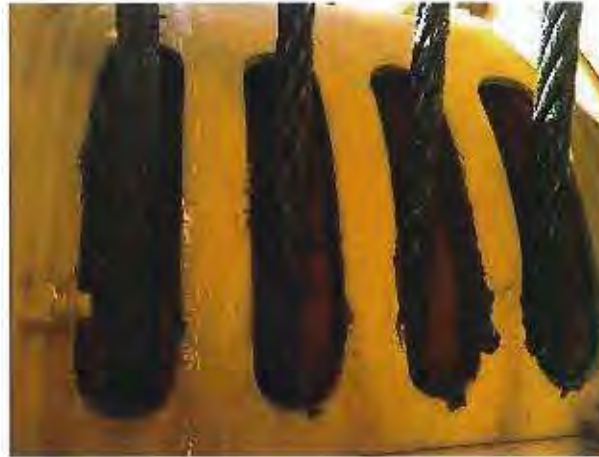
e. Elevada corrosión en pestaña de poleas de cables de acero

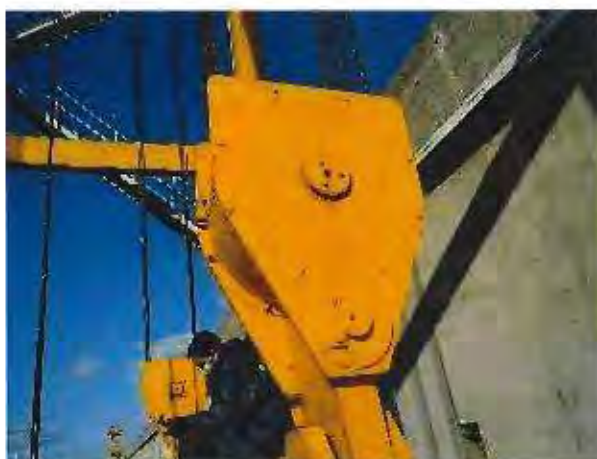
- h. Dos Alemites para lubricación en buen estado.}
- i. **Lubricación es deficiente.**
- j. **La pasteca no tiene identificado la capacidad de carga de 80 t**

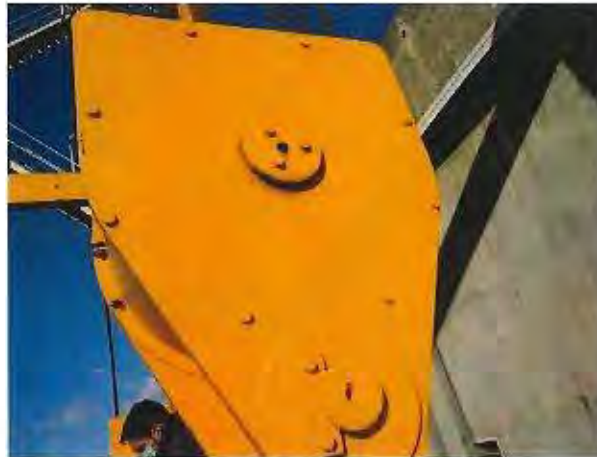
- h. Dos Alemites para lubricación en buen estado. }
- i. **Lubricación es deficiente.**
- j. **La pasteca no tiene identificado la capacidad de carga de 80 t**
- k. Gancho

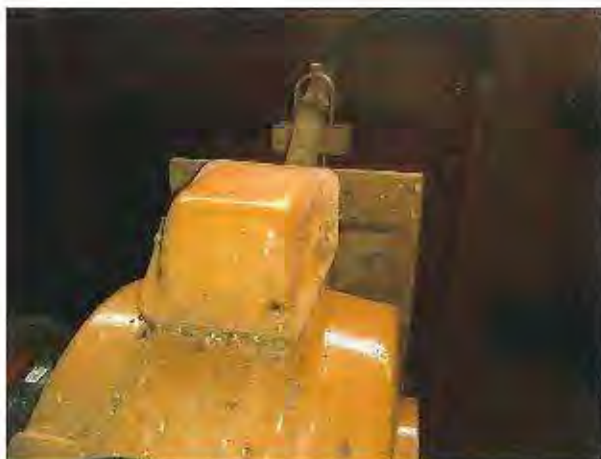
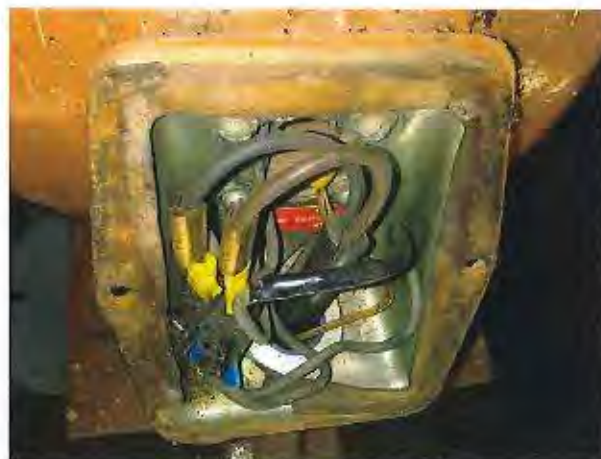
- Fijación a pedestal en buenas condiciones, 4 de 4 bulones OK.
- Identificación de cables OK.
- Borne de conexión OK.
- Caja y tapa de conexiones en buenas condiciones generales. **Junta de tapa deteriorada.**
- Acometida a caja OK, flexible en buen estado general.

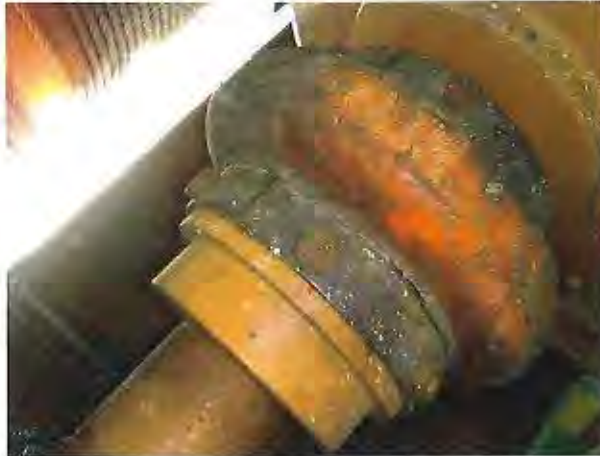
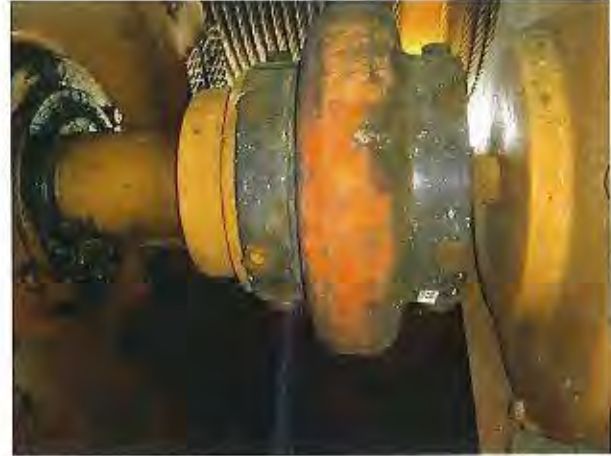
b) Acoplamiento "A1":

- Acoplamiento sin protección rotante.
- Estado de cubos OK. **Cubo lado freno con huelgo en altura de chavetero**, al momento no se observan desplazamientos. No se considera un desvío crítico por no formar parte de motriz de la cadena cinemática.
- **Cubo lado generador con ancho de chavetero incorrecto**. Al momento no se evidencian desplazamientos.
- **Elementos elásticos deteriorados**.

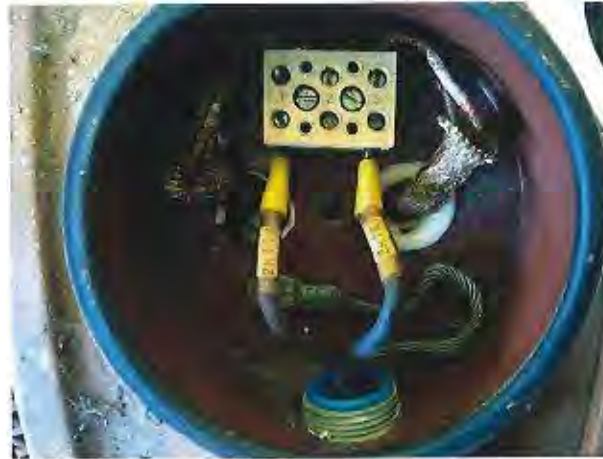
- Mecanismo de freno con suciedad en interior. Presencia de óxido en componentes.
- Caja de conexiones con 1 prisionero de fijación OK.
- Signos de recalentamiento en cables de alimentación

- Protecciones en buenas condiciones, ventilaciones OK.
- Rotación OK. Puntos de lubricación en cajas de rodamiento OK, lubricación deficiente.

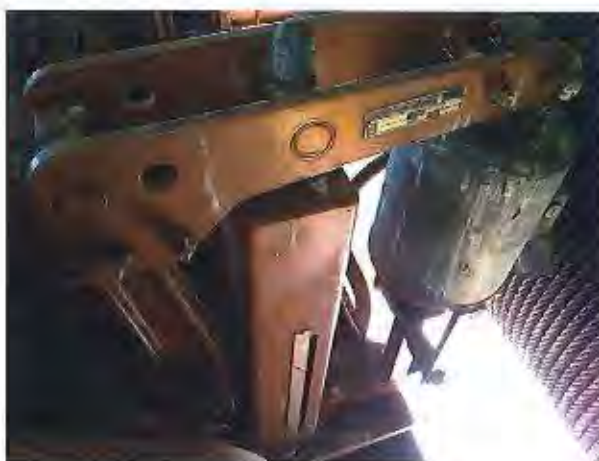
- Fijación de conjunto a pedestal OK. Bulones de fijación OK.
- Zapatas porta cintas en buenas condiciones, cintas de freno e= 10 mm. **No se encuentran centradas en polea.**
- **Cinta de freno lado servo con fisura alineada con remache de fijación.**
- **Fuelles de servo deteriorados.**
- Accionamiento de servo OK.

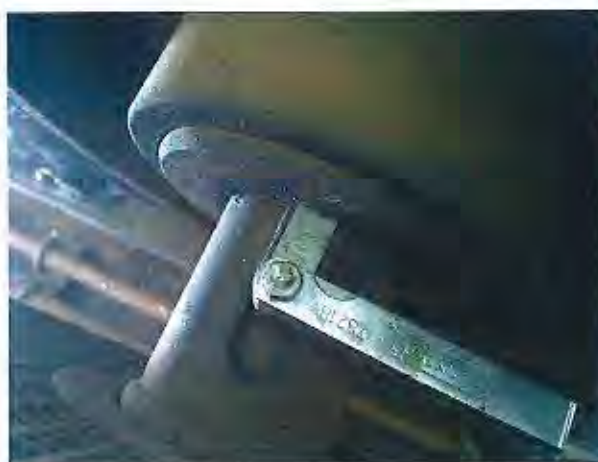
- Polea acoplamiento flexible en ambos cubos de fijación.
- **Cubo lado motor con diferencia entre altura de chavetero y chaveta.** Al momento no se evidencia desplazamiento de chavetas.
- **Puntos de lubricación con alemites deterioradas. Interior de polea sucia con lubricante.**
- Bulones de fijación entre elementos en buenas condiciones.
- Superficie de frenado OK.
- Espesor de polea medido: 19,1 mm

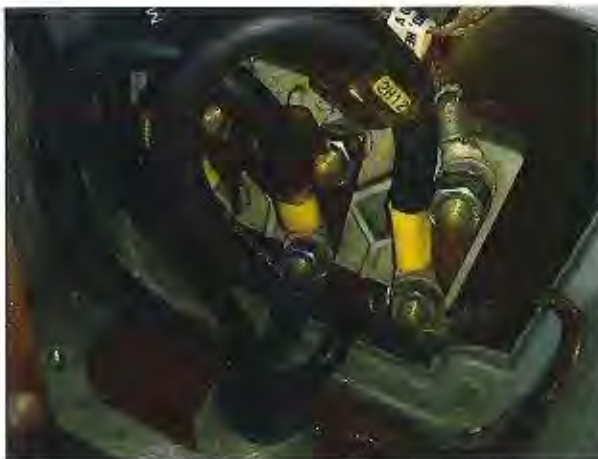
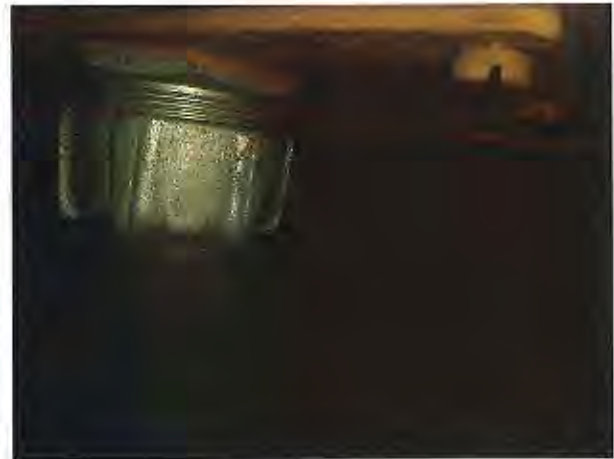
- Funcionamiento de conjunto OK.
- Fijación de motor a pedestal con 4 de 4 bulones OK.
- Carcasa de conjunto con tapas y disipadores OK. Cáncamos superiores OK.
- Puntos de lubricación con alemites deteriorados, lubricación deficiente.
- Caja de conexiones de motor OK. Tapa con 4 de 4 prisioneros.
- Bornes de conexión de estator y rotor OK, fijación con prisioneros OK. Cables con identificación deteriorada.

- Alojamiento de anillos sucio con polvo. Mecanismo porta escobillas en buen estado general.
- Contacto entre anillos y escobillas OK.
- Escobillas en buen estado, 6 de 6 OK. Cod. CMO 5H, altura media: 47 mm

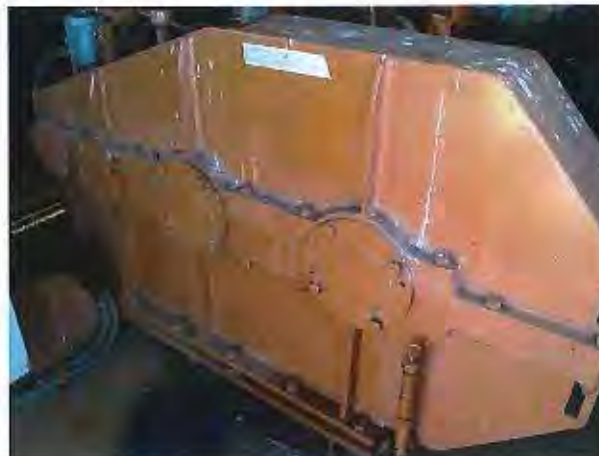
i) Reductor primario "R1":

- Fijación de reductor a estructura de carro en buenas condiciones generales, elementos de unión con ajuste OK. 12 de 12 bulones OK.
- Bulones de vinculación entre tapas de carcasa OK.
- Pruebas operativas sin registrar anomalías de funcionamiento.
- Tapas de rodamientos con 4 de 4 prisioneros OK. Orificios extractores OK.
- Rodamientos de conjunto OK, no se registran defectos en inspección visual.
- **Filtro de venteo deficiente.**
- **Juntas en tapas de inspección deterioradas.** Prisioneros de tapa OK.

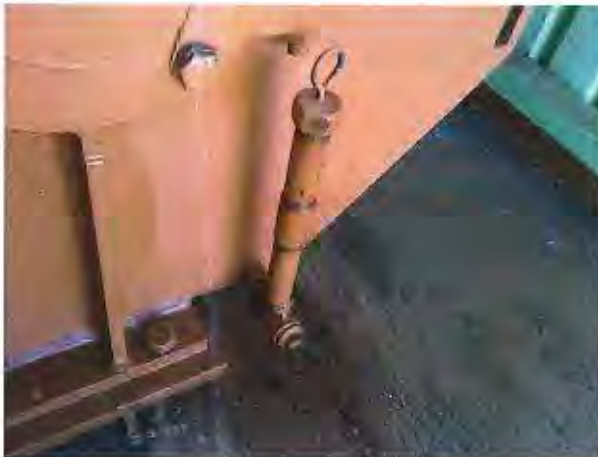
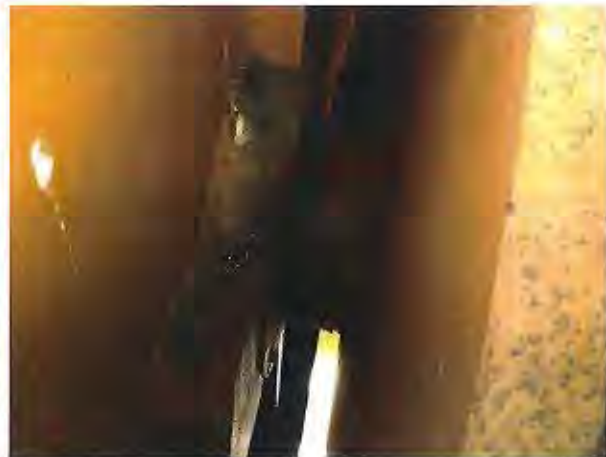
- Nivel de aceite OK, varilla de medición OK.
- 1º etapa de reducción:
  - Piñón en buenas condiciones generales.
  - Corona en buen estado.
  - Se realiza verificación visual de elementos.

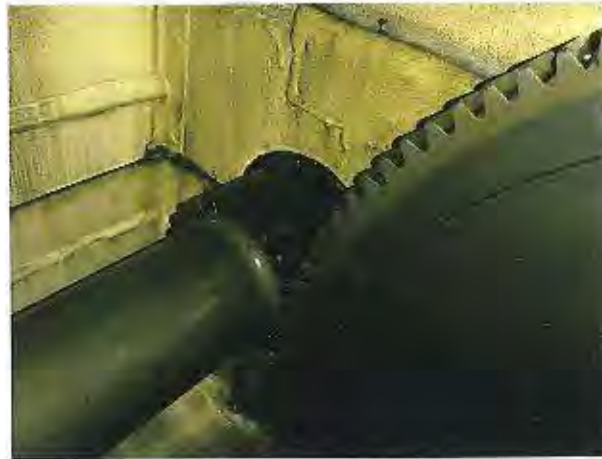
- 2° etapa de reducción:
  - Piñón en buenas condiciones generales.
  - Corona en buen estado general.
  - Se realiza verificación visual de elementos.
  - Etapa no toma contacto en la totalidad del ancho de dientes.

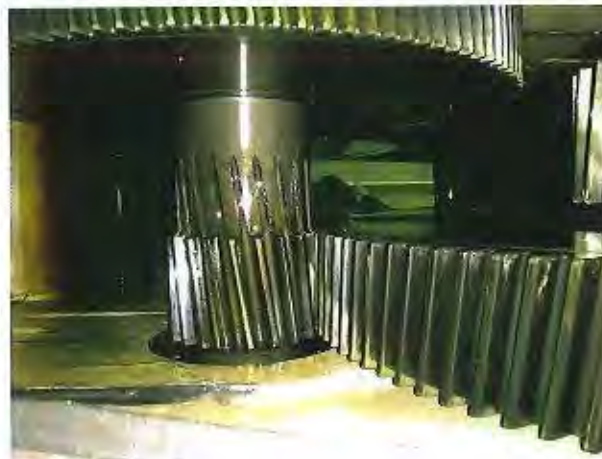
- 3° etapa de reducción:
  - Piñón en buen estado general.
  - Corona en buen estado general.
  - **Contacto interdental no es uniforme.** al momento no se observan desgastes significativos.

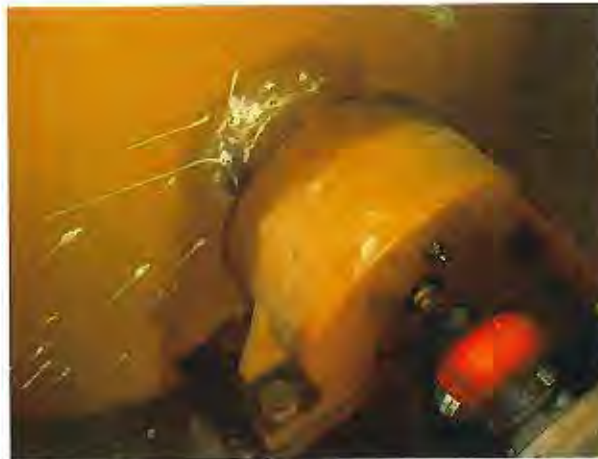
- **Punto de lubricación con alemite dañado.**
- Clips de fijación de cable de acero con 1 prisionero de fijación. 3 clips en cada extremo, ranura OK. **No cuentan con seguros.**
- **Verificar prisioneros de primer clip en cada extremo de cable,** se observa deformación en clip.

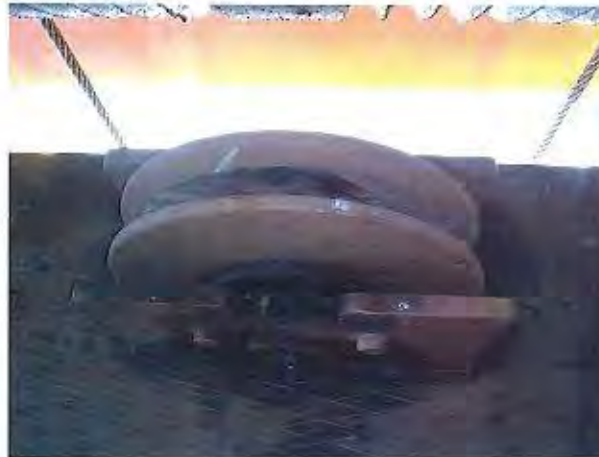
k) Polea ecualizadora:

- Soporte de polea en buenas condiciones generales.
- Eje sostén de conjunto con seguros OK.
- **Polea no gira libremente.**
- **Polea no cuenta con protección anti descarrilamiento para cable.**

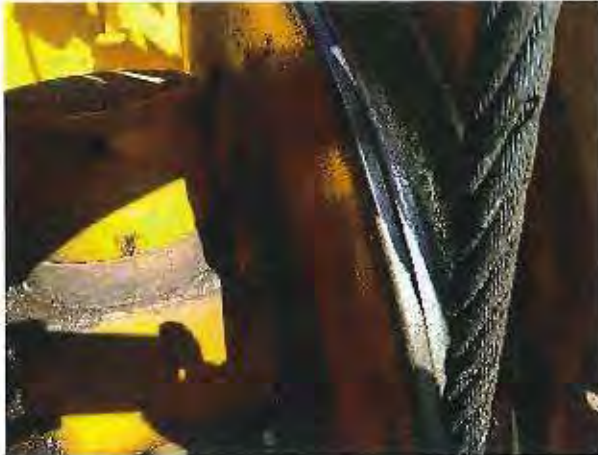
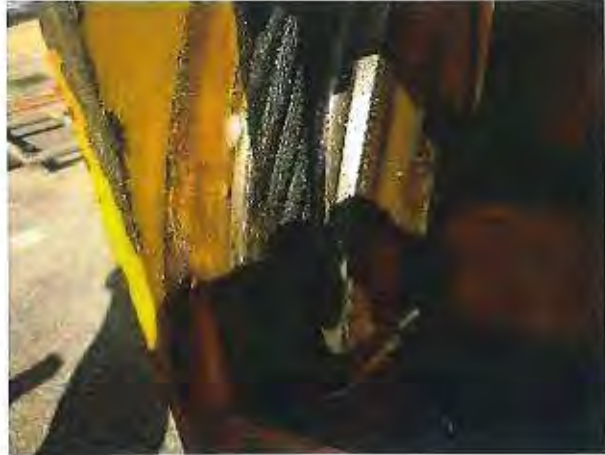
- Eje de rodamientos de poleas en buen estado con tapa fijada con 3 prisioneros ajustados de ambos lados igual.
- Dos Alemites para lubricación en buen estado.}
- **Lubricación es deficiente.**
- **La pasteca no tiene identificado la capacidad de carga de 40 t**
- Gancho:
  - Tuerca de fijación del gancho en buen estado.

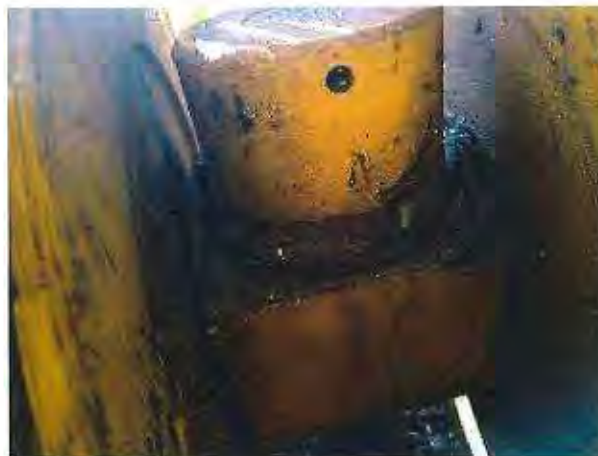
- Seguro de fijación de la tuerca de gancho OK
- **Crapodina endurecida, falta de lubricación se debe desarmar y lubricar de ser necesario reemplazar la crapodina.**
- Cruceta en buen estado
- **Traba de gancho rota, desprendida, con resorte deteriorado.**

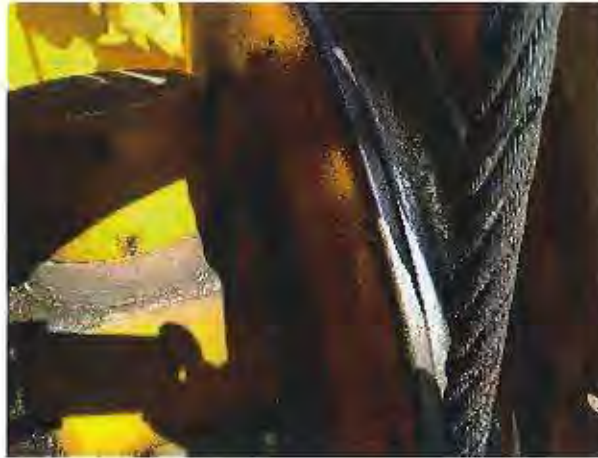
m) Cable de acero

- Cables de acero WS 6 x 37 + AT de 28 mm de diámetro.
- Cable de acero con deformación y alambres dañados en puntos fijos de tambor. Posible descenso excesivo de pasteca, el cable llegó a plegarse contra clips.

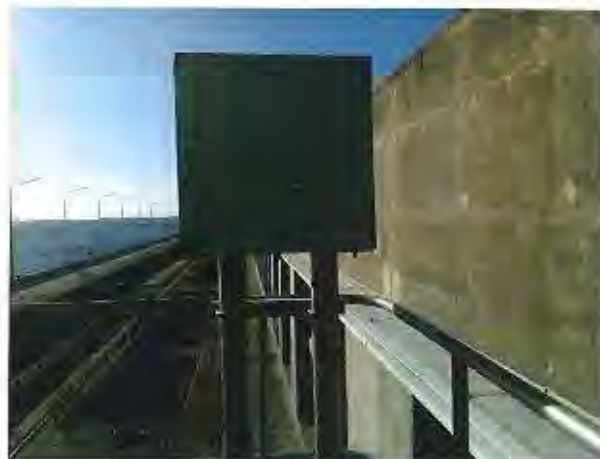
- i. Anclaje en buen estado bulones ajustados
- ii. **Puerta**
  1. **Golpeada y deformada en los vértices**
  2. **Bisagras de puerta deformadas.**

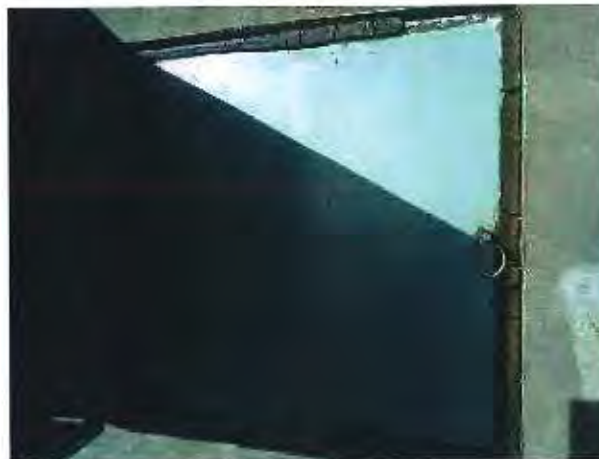
- iii. Pintura en mal estado y con oxido en varias zonas.
- iv. Bulones de anclaje del gabinete con oxido
- v. Lateral derecho inferior de la estructura despegado

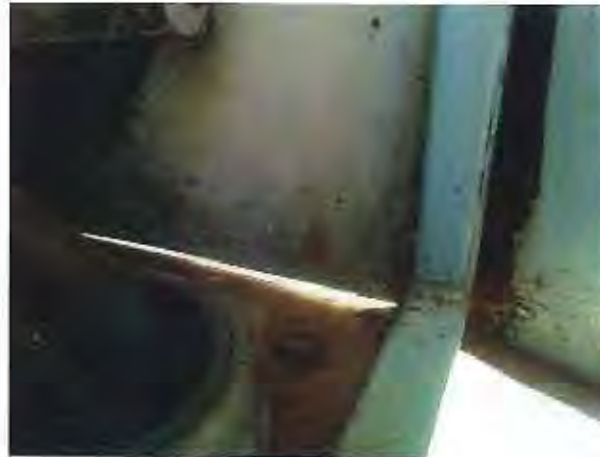
- vi. Falta cartel de identificación de peligro Tensión
- vii. Falta bornera de puesta a tierra (el cable de puesta a tierra está conectado a la estructura)
- viii. El interruptor se debe accionar desde fuera del gabinete con una traba de puerta que impida abrir la puerta con el interruptor accionado, energizado.

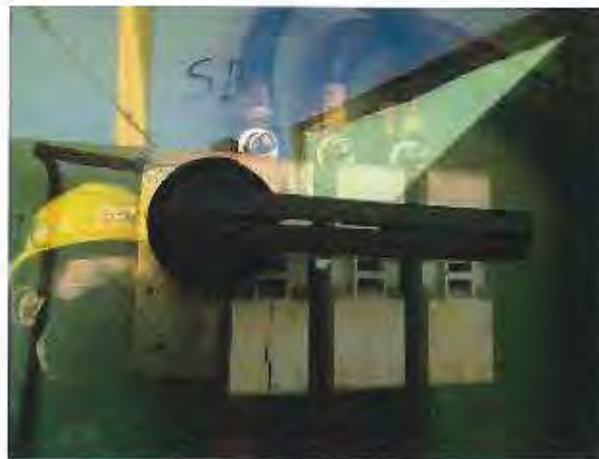
- i. Anclaje en buen estado.
- ii. Cables de acometida con aislación envejecida.

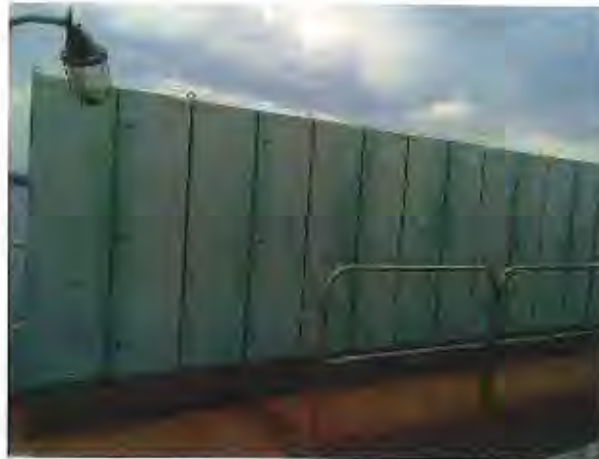
- i. **Pintura deteriorada con oxido en parte de la estructura.**
- ii. Sistemas de cierres de puerta cada uno con tres cerraduras giratorias en buen estado.
- iii. Bisagras de puertas y cierres OK
- iv. Son seis gabinetes
  1. Control de alimentación
  2. Traslación Pórtico
  3. Traslación Carro
  4. Tablero de transformadores
  5. Izaje Principal
  6. Izaje auxiliar

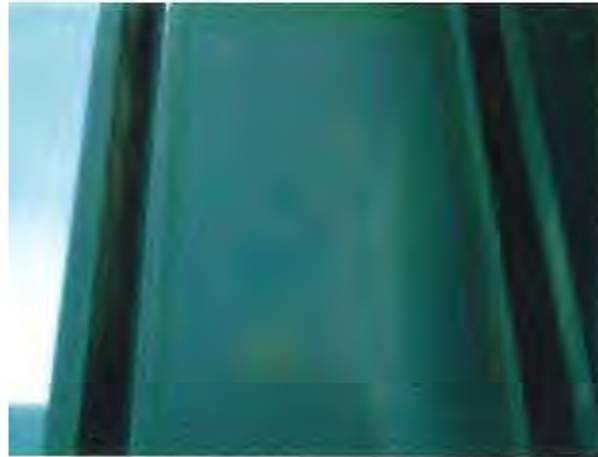
5. **Pintura mal estado**
6. **Llave de límite de puerta esta neutralizada**
7. **Faltan nomenclatura a varios componentes.**

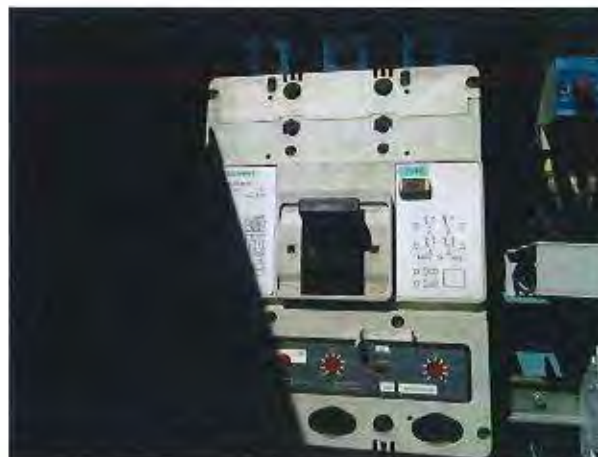
ii. Interruptor sin nomenclatura

- a. Anclaje OK tornillos ajustados
- b. Cables de acometida fases 1,3 y 5 en buen estado conexiones ajustadas.
- c. Barras de cobre de alimentación a contactor en buen estado, conexiones ajustadas. Identificadas
- d. Accionamiento del interruptor OK
- e. **No tiene protección de acrílico a los efectos de proteger al personal de posibles contactos eléctricos.**
- f. **Falta identificación acorde a plano**

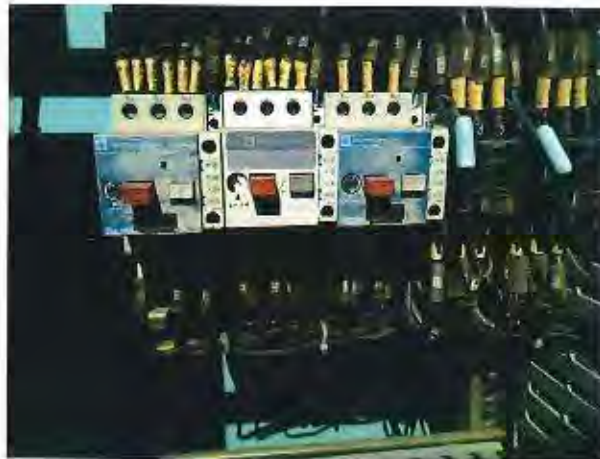
v. Guarda motores sin nomenclaturas

- i. Anclaje de guarda motor y auxiliares OK
- ii. Cables de acometida OK
- iii. Cables de acometida identificados
- iv. Conexiones ajustadas
- v. Accionamiento OK
- vi. **Falta colocar identificación adecuada**

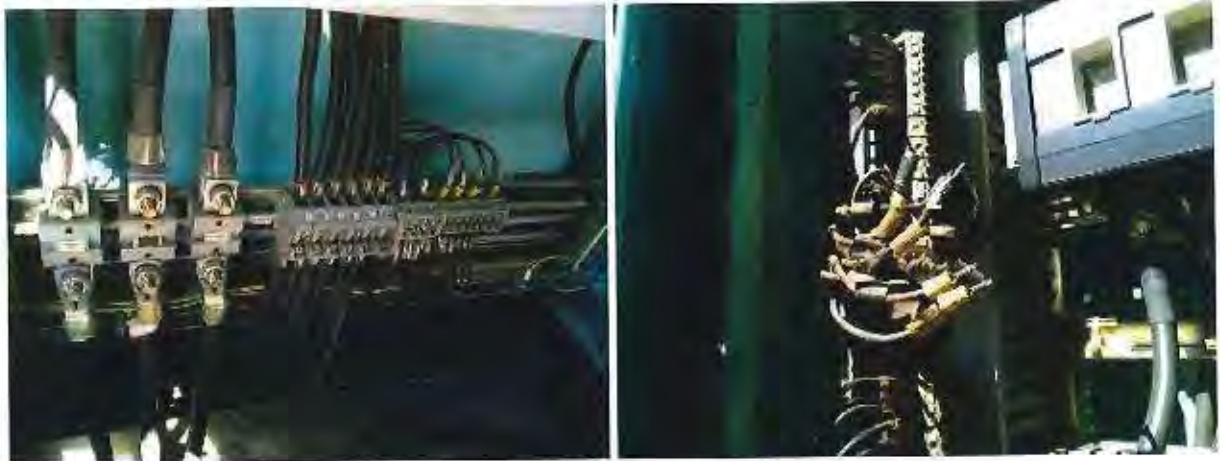
### vi. Borneras

- i. Anclaje en buen estado
- ii. Bornes de potencia en buen estado e identificados
- iii. Bornes de cables de control en buen estado
- iv. **Bornes de control sin estar identificados acorde a planos**
- v. **Bornera lateral con varios cables desconectados**
- vi. Cables de acometida de control y de potencia en buen estado e identificados
- vii. Conexiones ajustadas

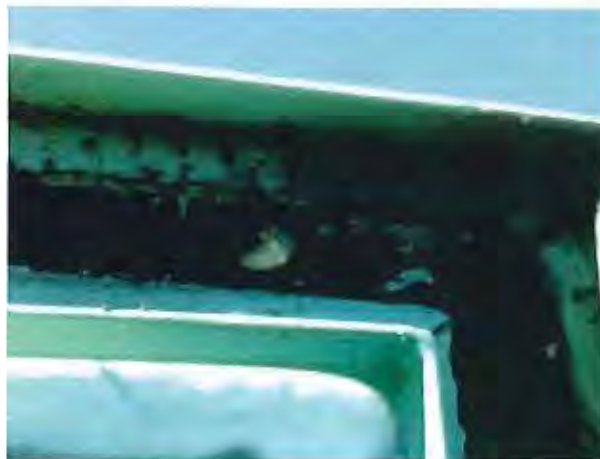
1. Anclaje en buen estado bulones de fijación ajustados.
2. Puesta a tierra de puerta OK
3. **Burletes de puerta deteriorados, en mal estado.**

4. **Gabinete con pintura mal**

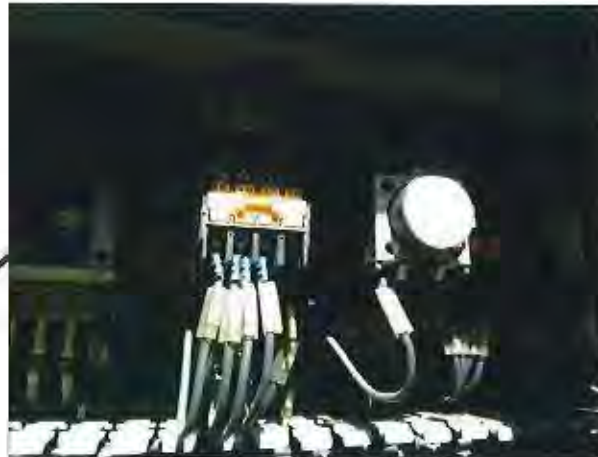
ix. Guarda motor sin nomenclatura

- b. Estado encontrado:
  - i. Anclaje de guarda motor en buen estado ajustado
  - ii. Cables de acometida en buen estado.
  - iii. Cables de acometida identificados
  - iv. Conexiones ajustadas
  - v. Accionamiento OK
  - vi. **Falta colocar identificación acorde a plano**

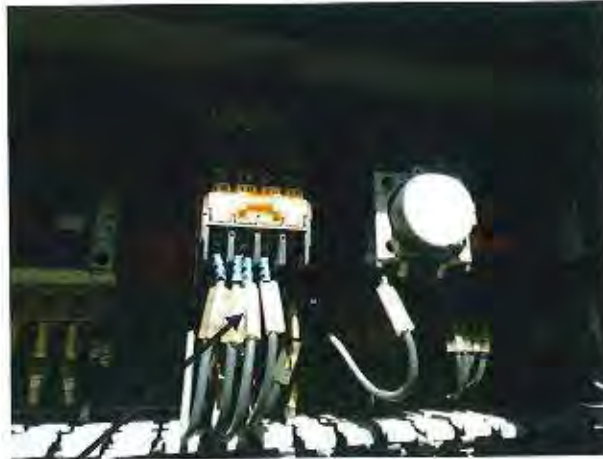
- i. Anclaje del contactor en buen estado ajustado
- ii. Cables de acometida en buen estado.
- iii. Cables de acometida identificados
- iv. Conexiones ajustadas
- v. Accionamiento OK
- vi. **Falta colocar identificación acorde a plano**

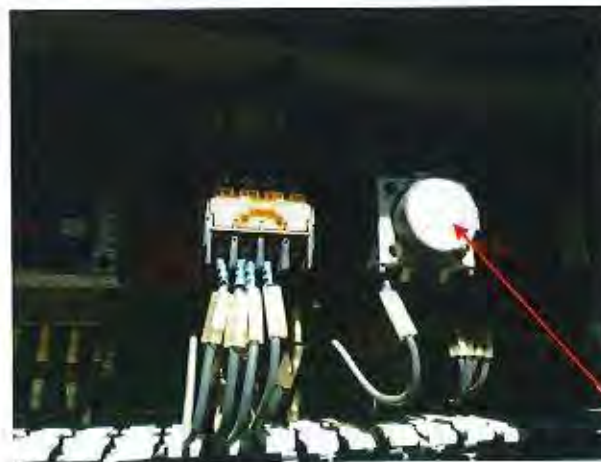
xi. Relé de tiempo dos unidades sin estar identificados acorde a plano

- i. Anclaje de ambos relés en buen estado ajustados
- ii. Cables de acometida en ambos relés en buen estado.
- iii. Cables de acometida en ambos relés identificados
- iv. Conexiones ajustadas en ambos relés.
- v. Accionamiento de perilla OK
- vi. **Falta colocar identificación acorde a plano en ambos relés.**

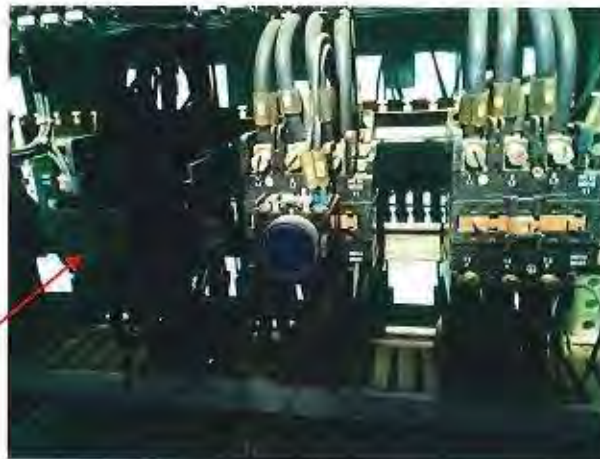
xii. Relé de tiempo sin nomenclatura

- i. Anclaje de ambos relés en buen estado ajustados
- ii. Cables de acometida en ambos relés en buen estado.
- iii. Cables de acometida en ambos relés identificados
- iv. Conexiones ajustadas en ambos relés.
- v. Accionamiento de perilla OK
- vi. **Falta colocar identificación acorde a plano relés.**

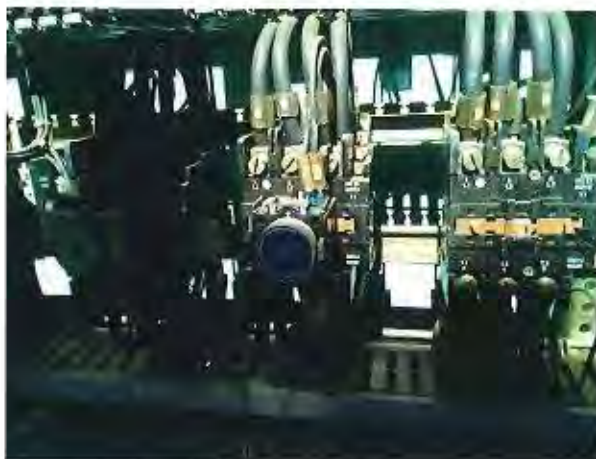
xiv. Contactor sin nomenclatura

- b. Estado encontrado:
  - i. Anclaje del contactor en buen estado ajustado
  - ii. Cables de acometida en buen estado.
  - iii. Cables de acometida identificados
  - iv. Conexiones ajustadas
  - v. Accionamiento OK
  - vi. **Falta colocar identificación**

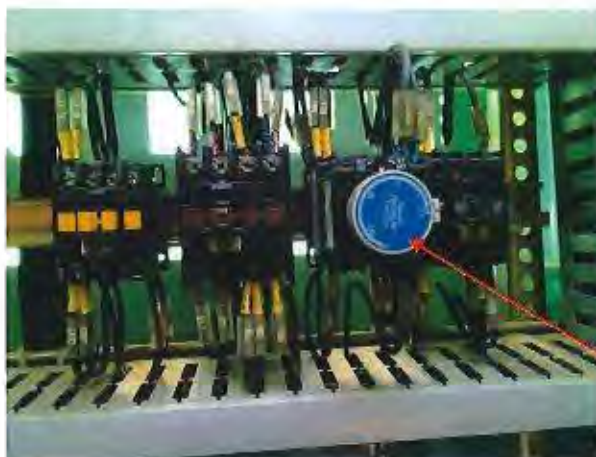
- i. Anclaje de ambos relés en buen estado ajustados
- ii. Cables de acometida en ambos relés en buen estado.
- iii. Cables de acometida en ambos relés identificados
- iv. Conexiones ajustadas en ambos relés.
- v. Accionamiento de perilla OK
- vi. **Falta colocar identificación acorde a plano relés.**

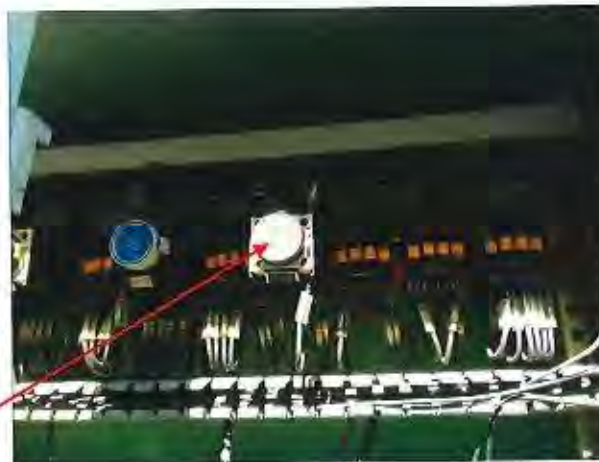
xviii. Relé de tiempo sin identificación

- i. Anclaje de ambos relés en buen estado ajustados
- ii. Cables de acometida en ambos relés en buen estado.
- iii. Cables de acometida en ambos relés identificados
- iv. Conexiones ajustadas en ambos relés.
- v. Accionamiento de perilla OK
- vi. **Falta colocar identificación acorde a plano relés.**

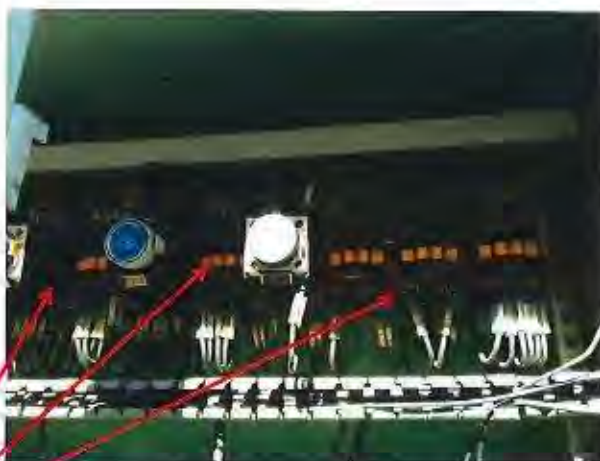
xix. Contactores sin identificación 5 unidades

- vi. Falta colocar identificación acorde a plano a tres contactores.

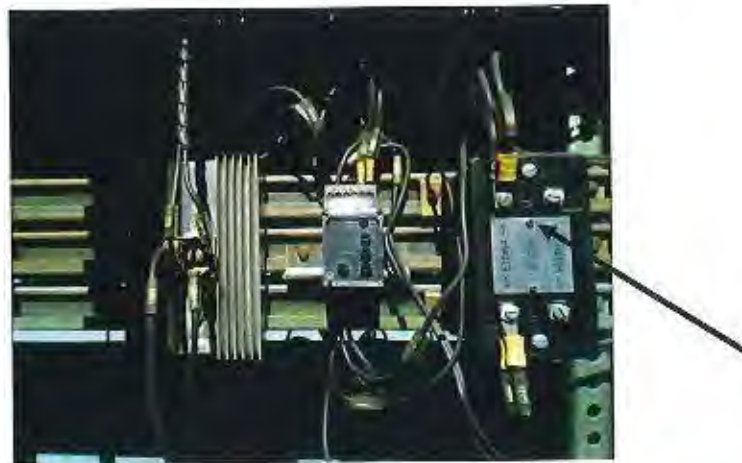
- xx. Fuente de alimentación eléctrica sin nomenclatura

- a. Características técnicas: **no tiene placa**
- i. Marca NOLLMANN
  - ii. Modelo
  - iii. Corriente 830 mA
  - iv. Tensión 660 mV
- b. Estado encontrado:
- i. Anclaje OK ajustado
  - ii. Cables de acometida en buen estado e identificados
  - iii. Conexiones ajustadas
  - iv. **No tiene identificación acorde a plano**

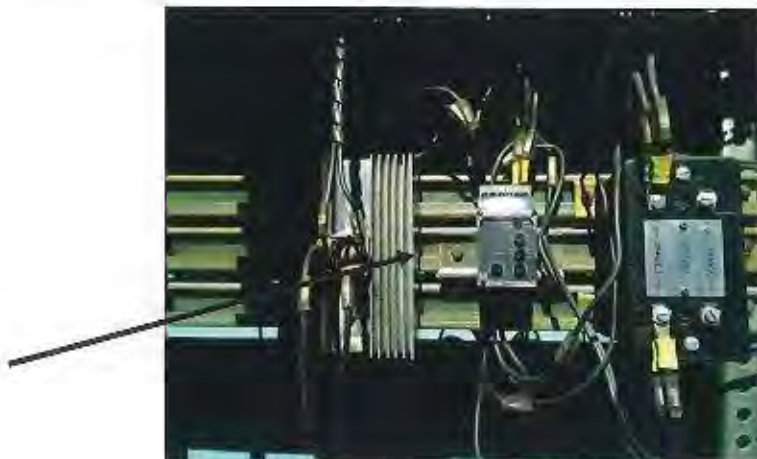
- xxi. Modulo sin identificación

- i. Anclaje OK ajustado
- ii. Cables de acometida en buen estado e identificados
- iii. Conexiones ajustadas
- iv. **No tiene identificación acorde a plano**

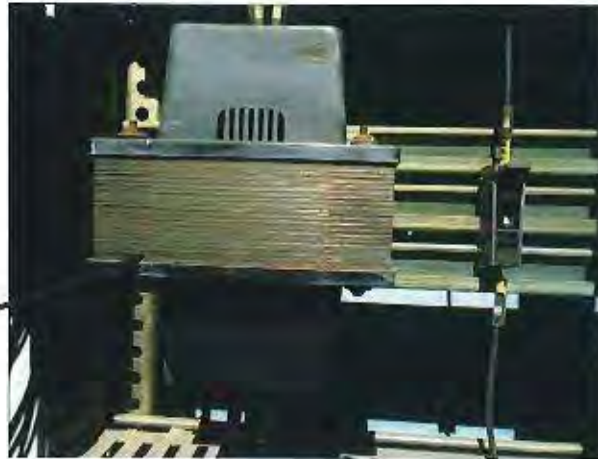
- i. Anclaje OK ajustado
- ii. Cables de acometida en buen estado e identificados
- iii. Conexiones ajustadas
- iv. **No tiene identificación ni placa característica**

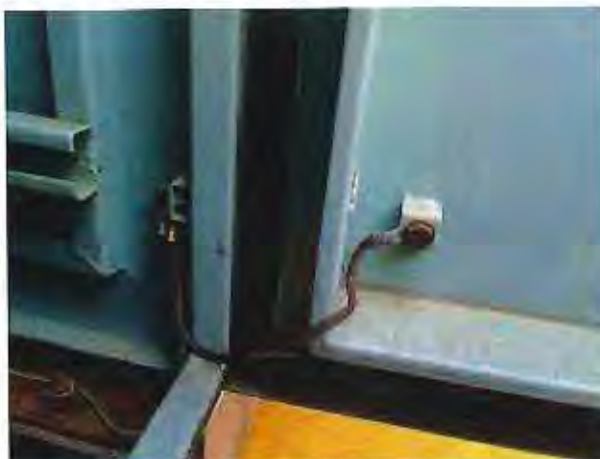
1. Anclaje en buen estado bulones de fijación ajustados.
2. Puesta a tierra de puerta OK

3. Burletes de puerta deteriorados, en mal estado.
4. Gabinete con pintura mal

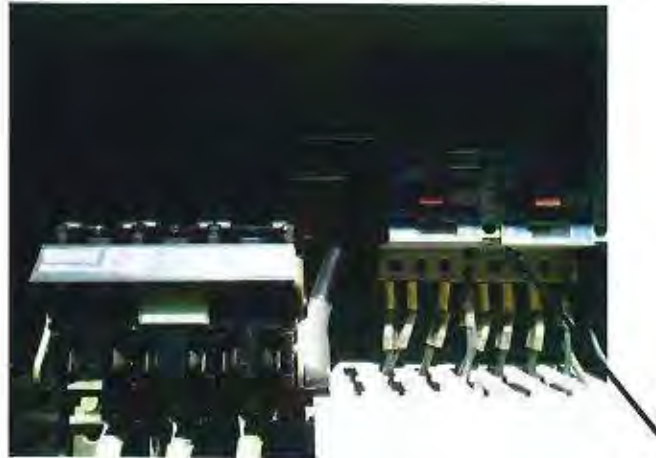
- i. Anclaje de guarda motor en buen estado ajustado
- ii. Cables de acometida en buen estado.
- iii. Cables de acometida identificados
- iv. Conexiones ajustadas
- v. Accionamiento OK
- vi. **Falta colocar identificación acorde a plano**

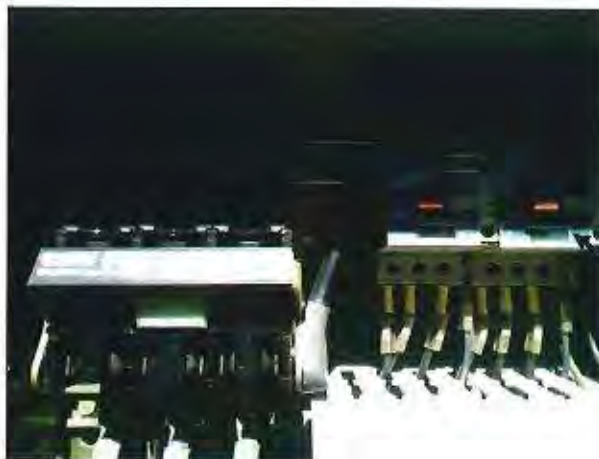
iii. Guarda motor sin nomenclatura

- i. Anclaje de guarda motor en buen estado ajustado
- ii. Cables de acometida en buen estado.
- iii. Cables de acometida identificados
- iv. Conexiones ajustadas
- v. Accionamiento OK
- vi. **Falta colocar identificación acorde a plano**

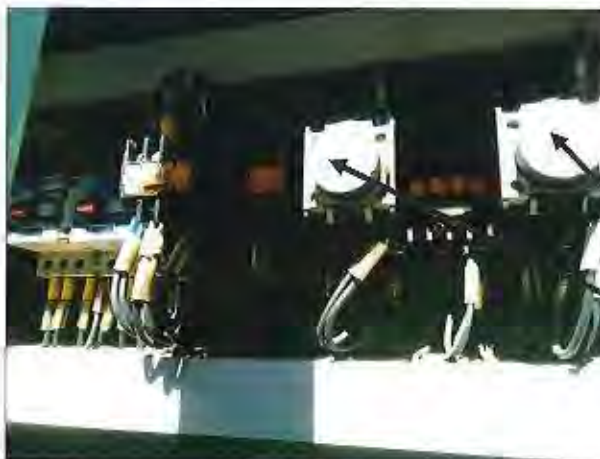
vi. Relé de tiempo dos unidades sin estar identificados acorde a plano

- i. Anclaje de ambos relés en buen estado ajustados
- ii. Cables de acometida en ambos relés en buen estado.
- iii. Cables de acometida en ambos relés identificados
- iv. Conexiones ajustadas en ambos relés.
- v. Accionamiento de perilla OK.
- vi. **Falta colocar identificación acorde a plano en ambos relés.**

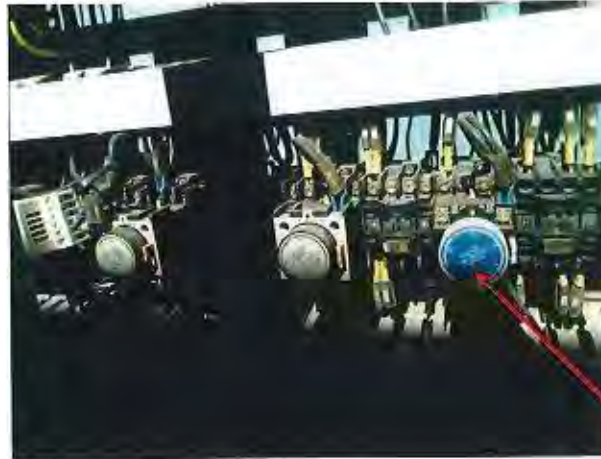
ix. Relé de tiempo KA 21

- a. Características técnicas
  - i. Marca Travial
  - ii. Modelo ON Dclay
  - iii. Rango de regulación de 0,1 a 30 segundos
  - iv. Tensión de bobina 220 volt

- b. Estado encontrado
  - i. Anclaje de ambos relés en buen estado ajustados
  - ii. Cables de acometida en ambos relés en buen estado.
  - iii. Cables de acometida en ambos relés identificados
  - iv. Conexiones ajustadas en ambos relés.
  - v. Accionamiento de perilla OK
  - vi. Sin tener identificación acorde a plano

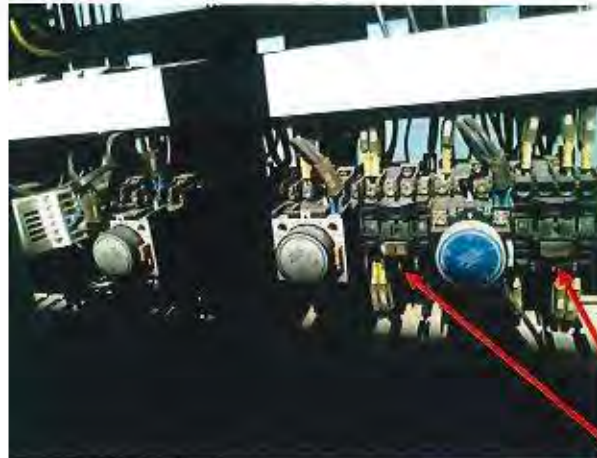
x. Contactores dos unidades sin identificar

- i. Anclaje del contactor en buen estado ajustado
- ii. Cables de acometida en buen estado.
- iii. Cables de acometida identificados
- iv. Conexiones ajustadas
- v. Accionamiento OK
- vi. **Falta colocar identificación acorde a plano en ambos contactores**

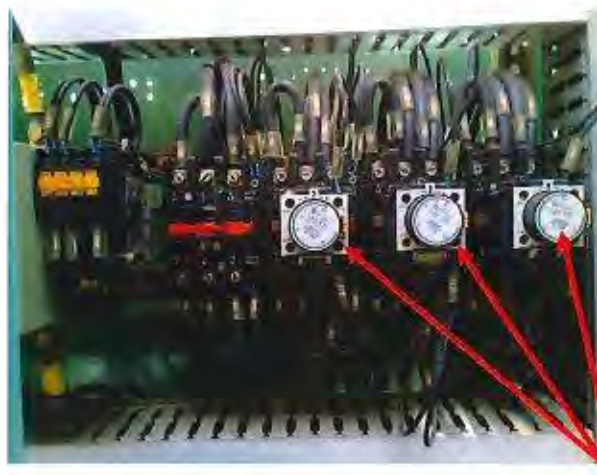
xi. Relé temporizado 41 KM11; 41 KM12 y 41 KM13

- i. Anclaje de ambos relés en buen estado ajustados
- ii. Cables de acometida en ambos relés en buen estado.
- iii. Cables de acometida en ambos relés identificados
- iv. Conexiones ajustadas en ambos relés.
- v. Accionamiento de perilla OK
- vi. **Sin tener identificación acorde a plano a dos relés.**

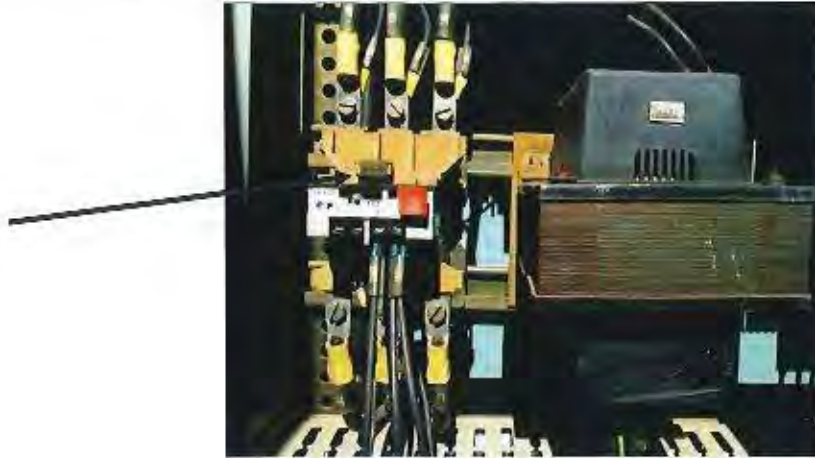
- i. Anclaje de relés en buen estado.
- ii. Cables de acometida OK
- iii. Cables de acometida identificados
- iv. Conexiones ajustadas
- v. Perilla de regulación en buen estado
- vi. Regulados en 125 Amp
- vii. Accionamiento OK
- viii. **Relés sin estar identificados**

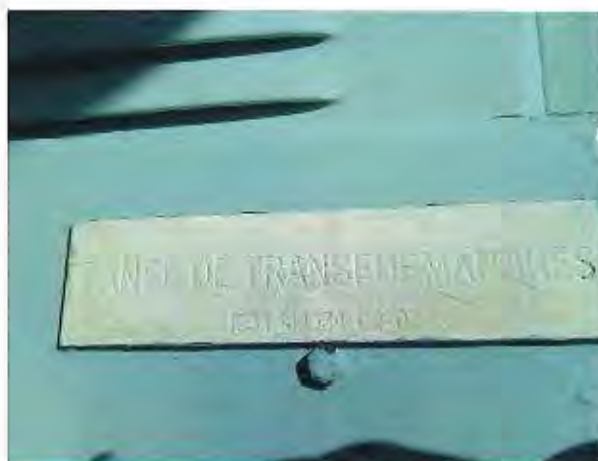
- g. Tablero Control de Transformadores GP 2
  - i. Gabinete número IC93- 488-134-02-01

1. Anclaje en buen estado bulones de fijación ajustados.
2. Puesta a tierra de puerta OK
3. **Burletes de puerta deteriorados, en mal estado.**
4. **Gabinete con pintura mal**

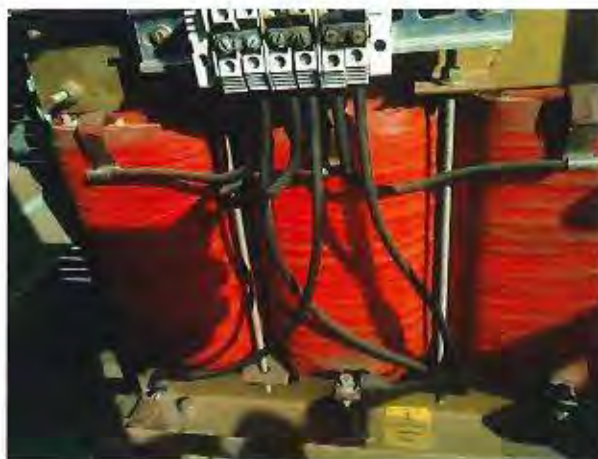
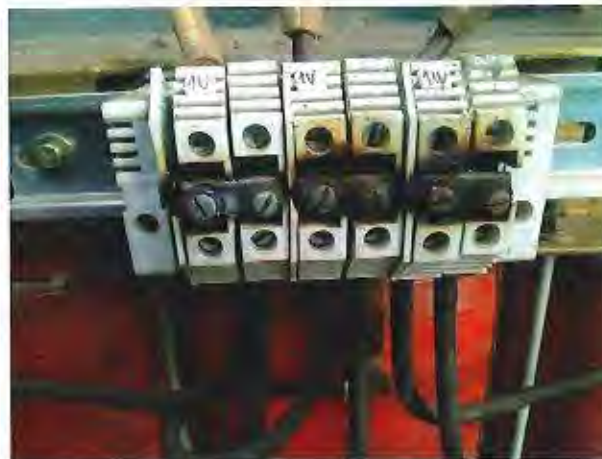
1. Transformador T20

- a. Anclaje en buen estado ajustados
- b. Bobinados en buen estado
- c. Conexiones OK
- d. **Borneras con calentamiento por conexiones flojas**

- e. **No está identificado y no tiene placa legible.**

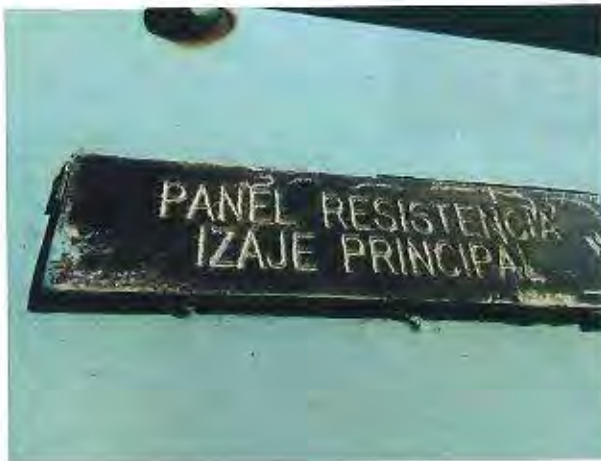
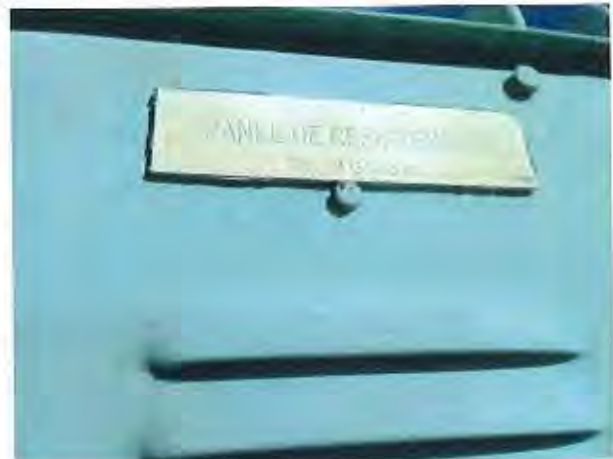
i. Panel de resistencias del Guinche Principal

1. Anclaje en buen estado bulones de fijación ajustados.
2. Pintura en mal estado
3. Tornillos de fijación de tapas frontales muy oxidados.
4. **Muy sucio sobre los cuerpos de resistencias.**
5. **Cables sueltos se deben atar a los efectos que no se originen roturas en las conexiones.**

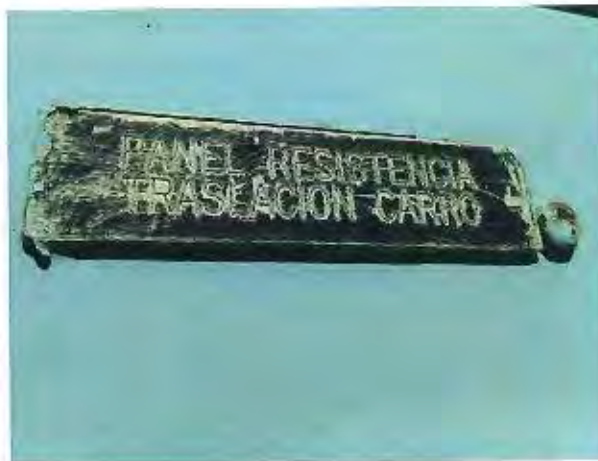
- vi. Panel de resistencias del Carro

1. Anclaje en buen estado bulones de fijación ajustados.
2. Pintura en mal estado
3. Tornillos de fijación de tapas oxidados.
4. **Resistencias sucias**
5. Cuerpos de resistencias fijaciones OK ajustados.

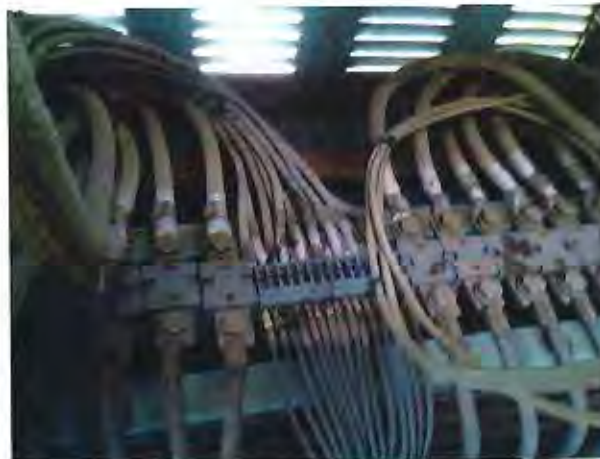
12. Bornera

- a. Cables de acometida en buen estado
- b. **Cables de acometida sin estar identificados**
- c. Conexiones ajustadas
- d. Bornes en buen estado
- e. **Bornes no están identificados.**
