ENTIDAD BINACIONAL  
**YACYRETA**

PLIEGO DE BASES Y CONDICIONES

SERVICIO DE REHABILITACIÓN DE EQUIPOS DE IZAJE  
DE LA CENTRAL HIDROELÉCTRICA YACYRETÁ.

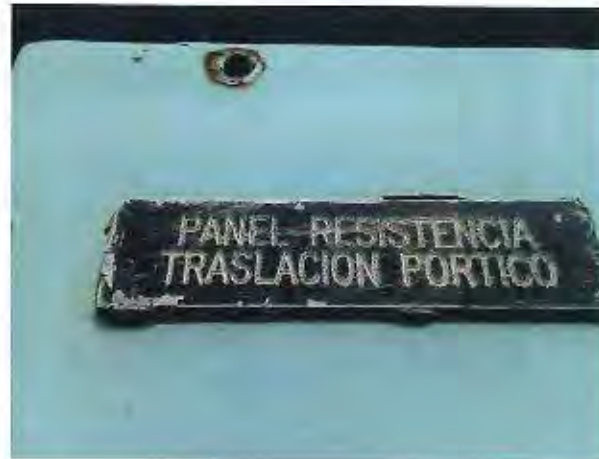
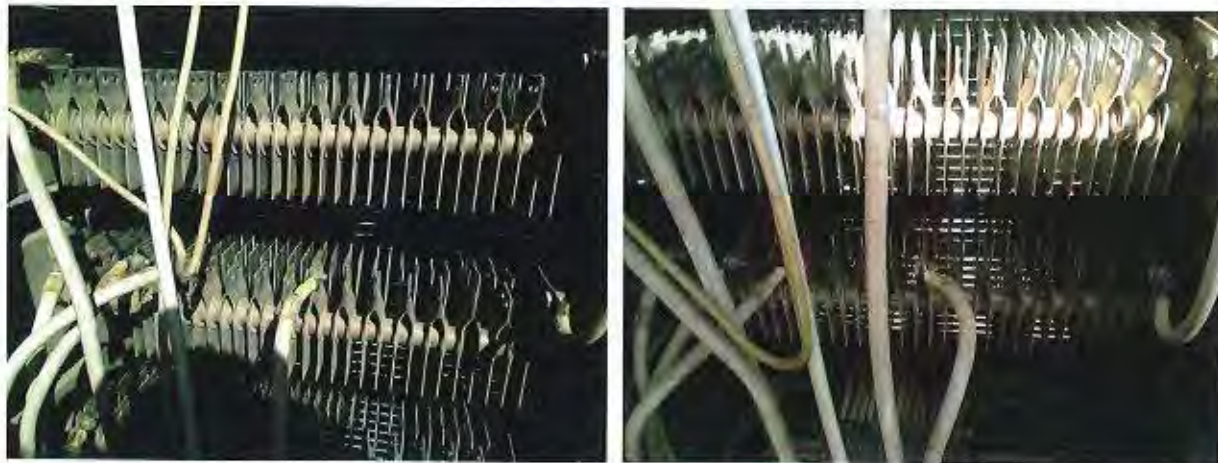
vii. Panel de resistencias de Traslación Pórtico

1. Anclaje en buen estado bulones de fijación ajustados.
2. Pintura en mal estado
3. Tornillos de fijación de tapas oxidados
4. **Resistencias sucias**
5. Cuerpos de resistencias fijaciones **OK** ajustados.
6. Grillas de resistencias en buen estado
7. Aisladores y separadores OK.

8. Conexiones en bornes de resistencias OK
9. Cables de acometida a bornes de resistencias en buen estado y conexiones ajustadas.
10. **Cables de acometida a resistencias están sin atar riesgos de roturas en las conexiones.**

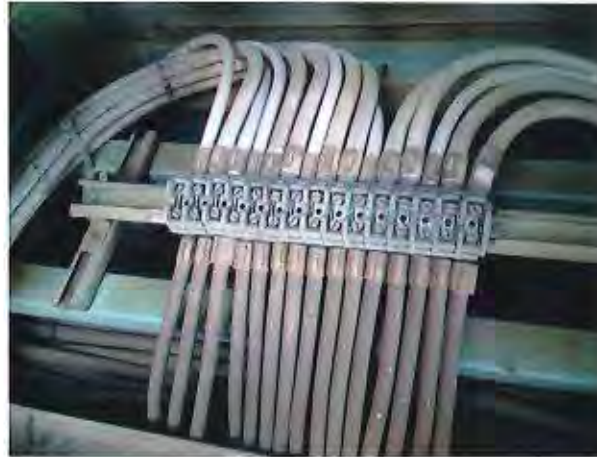
## 2. Bornera

- a. Cables de acometida en buen estado
- b. **Cables de acometida parcialmente identificados**
- c. Conexiones ajustadas
- d. Bornes en buen estado
- e. **Bornes no están identificados.**

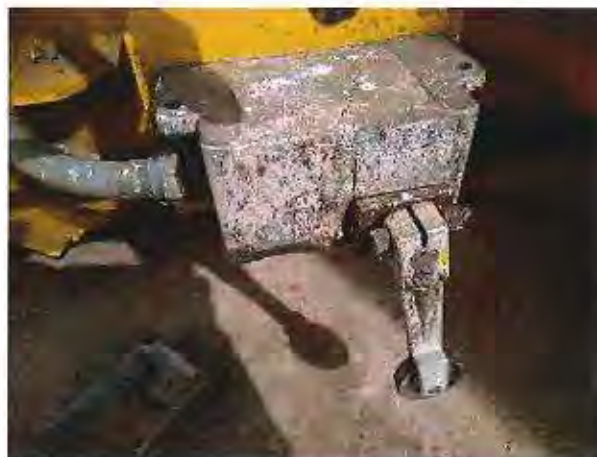
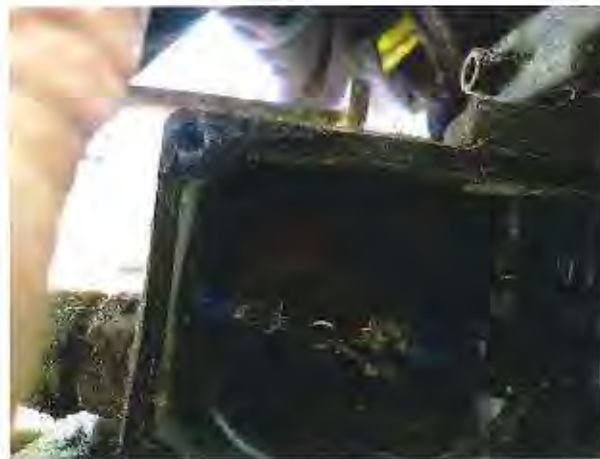
- b. Llave de límite de fin de carrera de traslación puente margen izquierdo:

1. Anclaje de la llave en buen estado con dos tornillos ajustados.
2. Tapa de caja de contactos Ok con 4 prisioneros ajustados,
3. **Junta de tapa se debe reemplazar.**
4. **Flexible de cables de acometida en mal estado deteriorado, envejecido por la acción climática.**
5. **Cables de acometida con aislación envejecida.**
6. **Cables acometida sin identificar.**
7. Conexiones en contactos OK ajustadas.

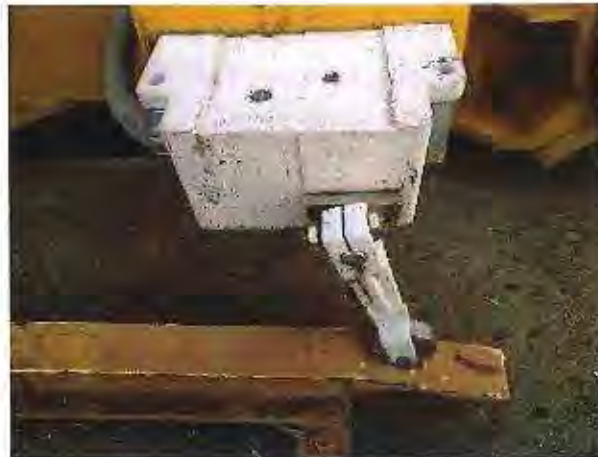
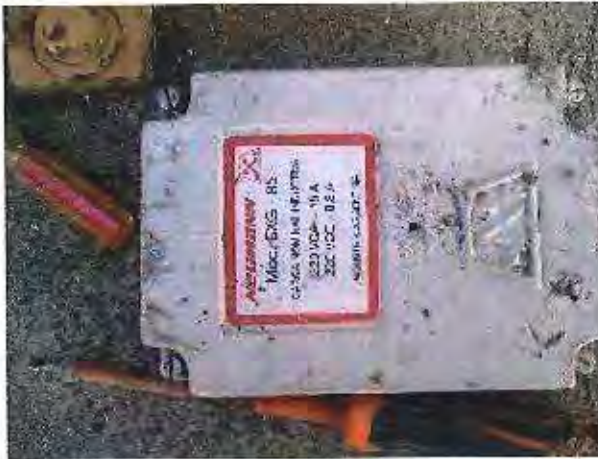
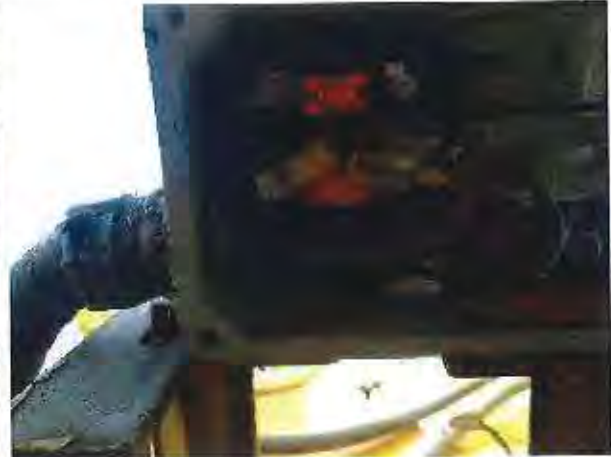
c. Llave de límite de fin de carrera de traslación puente margen derecho:

1. Anclaje de la llave en buen estado con dos tornillos ajustados.
2. Tapa de caja de contactos Ok con 4 prisioneros ajustados,
3. **Junta de tapa se debe reemplazar.**
4. **Flexible de cables de acometida en mal estado deteriorado, envejecido por la acción climática.**
5. **Cables de acometida con aislación envejecida.**
6. Conexiones en contactos OK ajustadas
7. Contactos en buen estado
8. Leva de accionamiento OK

- 9. Accionamiento del limite OK
- 10. Trinco de accionamiento en buen estado.

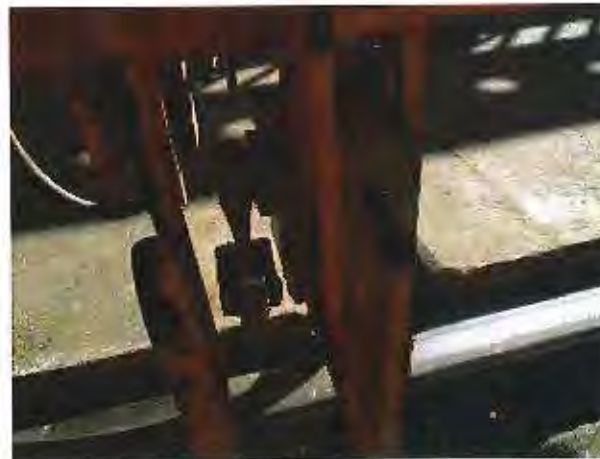
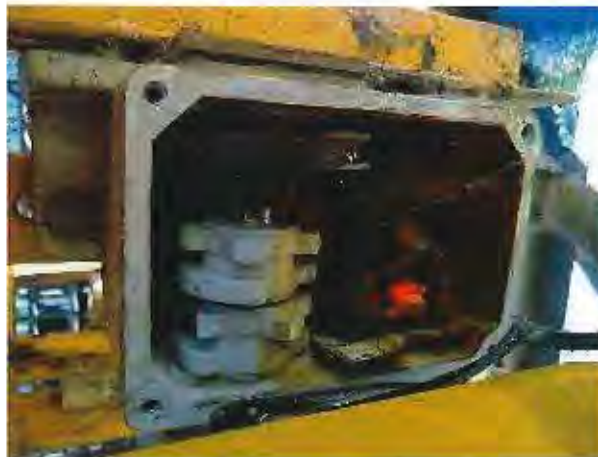
- 4. Llaves de limites de protección accionamientos sistemas antibloqueo
  - a. Son 8 unidades de limites se enumeran desde margen izquierda hacia margen derecha.
  - b. Llave de limite número 1 viga testera 1 lado interno

1. Anclaje de la llave en buen estado con dos tornillos ajustados.
2. Tapa de caja de contactos Ok con 4 prisioneros ajustados,
3. **Llave de limite muy deteriorada interno con agua pluvial,**
4. **Conexiones mojadas,**
5. **Contactos con oxido y endurecidos, trabados.**
6. **Palanca de accionamiento endurecida, trabada por el oxido**
7. **Resortes en mal estado con oxido**
8. **Accionamiento mal se traba**
9. **Junta de tapa se debe reemplazar.**
10. **Flexible de cables de acometida en mal estado deteriorado, envejecido por la acción climática.**
11. **Cables de acometida con aislación envejecida.**

12. Leva de accionamiento OK
13. Rueda de leva accionamiento OK

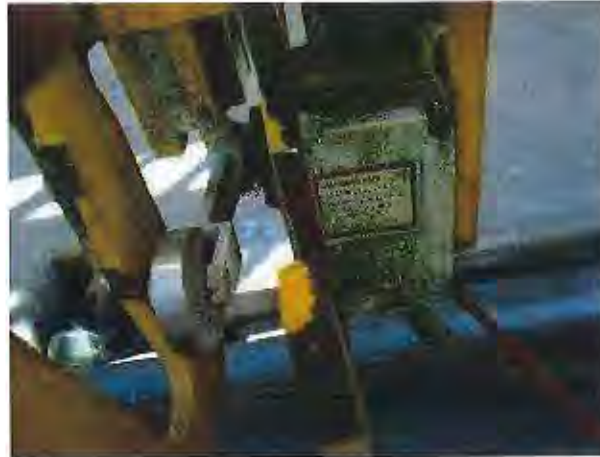
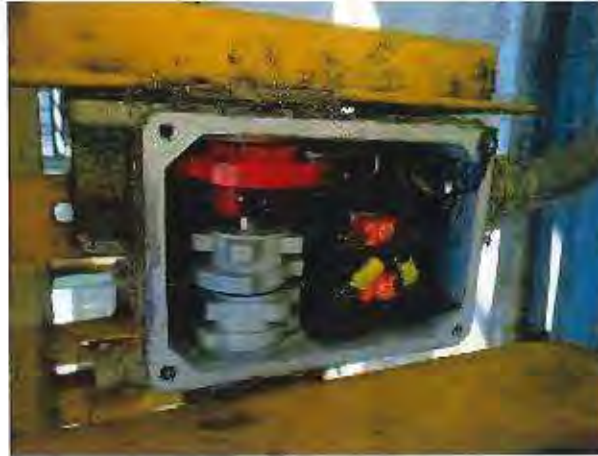
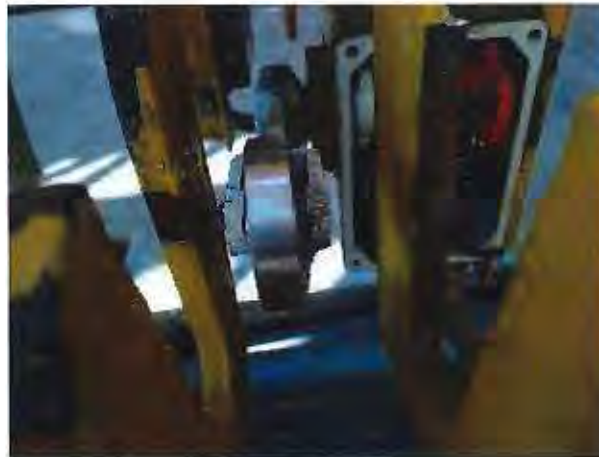
c. Llave de limite número 2 viga testera 1 del lado interno

1. Anclaje de la llave en buen estado con dos tornillos ajustados.
2. Tapa de caja de contactos Ok con 4 prisioneros ajustados,
3. **Junta de tapa se debe reemplazar.**
4. **Flexible de cables de acometida en mal estado deteriorado, envejecido por la acción climática.**
5. **Cables de acometida con aislación envejecida.**
6. Conexiones en contactos OK ajustadas.
7. Contactos en buen estado

- 8. Resortes de accionamiento OK
- 9. Leva de accionamiento OK
- 10. Rueda de leva accionamiento OK

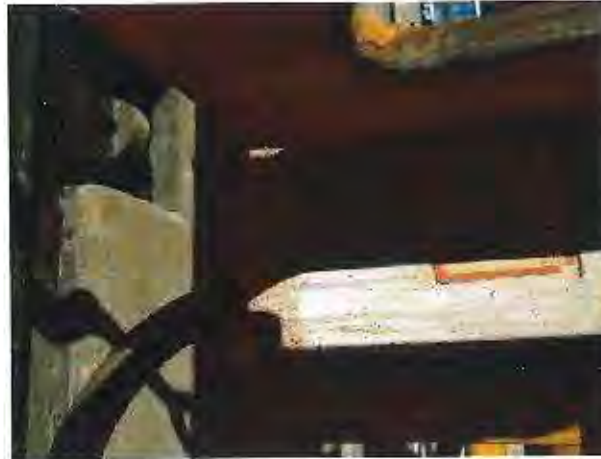
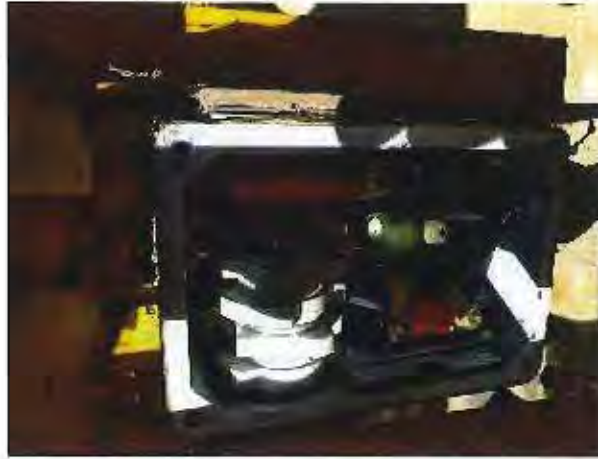
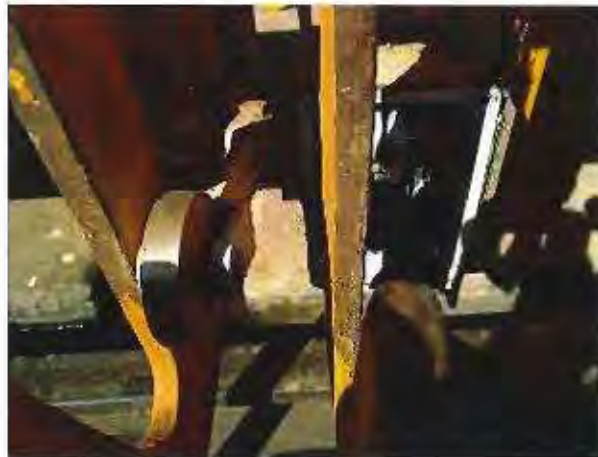
d. Llave de limite número 3 viga testera I lado externo

1. Anclaje de la llave en buen estado con dos tornillos ajustados.
2. Tapa de caja de contactos Ok con 4 prisioneros ajustados,
3. **Junta de tapa se debe reemplazar.**
4. **Flexible de cables de acometida en mal estado deteriorado, envejecido por la acción climática.**
5. **Cables de acometida con aislación envejecida.**
6. Conexiones en contactos OK ajustadas.
7. Contactos en buen estado

- 8. Resortes de accionamiento OK
- 9. Leva de accionamiento OK
- 10. Rueda de leva accionamiento OK

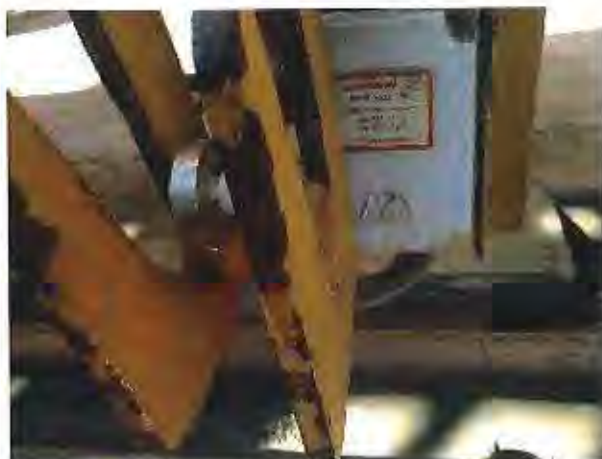
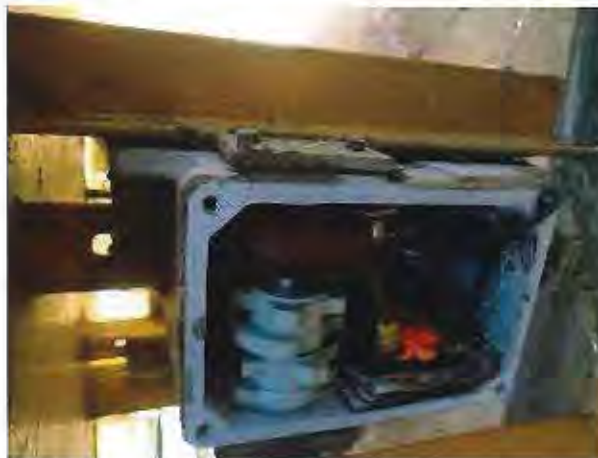
e. Llave de limite número 4 viga testera l lado externo

1. Anclaje de la llave en buen estado con dos tornillos ajustados.
2. Tapa de caja de contactos Ok con 4 prisioneros ajustados,
3. **Junta de tapa se debe reemplazar.**
4. **Flexible de cables de acometida en mal estado deteriorado, envejecido por la acción climática.**
5. **Cables de acometida con aislación envejecida.**
6. Conexiones en contactos OK ajustadas.
7. Contactos en buen estado

8. Leva de accionamiento OK
9. Rueda de leva accionamiento OK

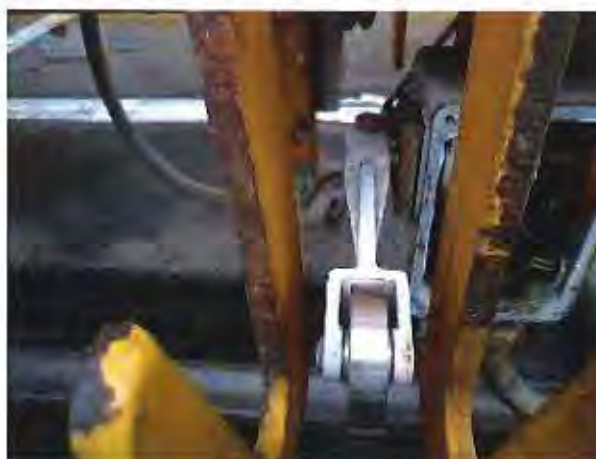
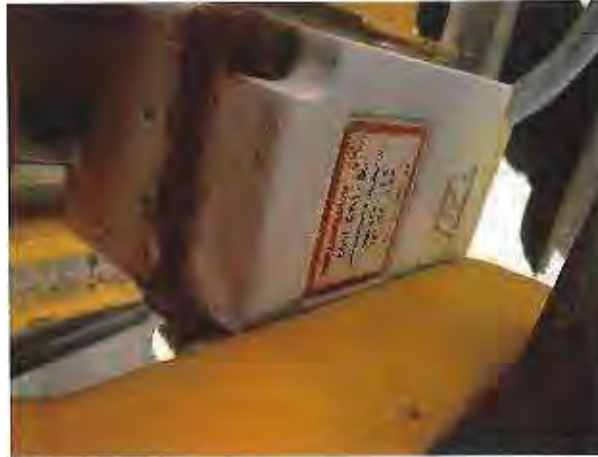
- f. Llave de limite número 5 viga testera 2 lado interno
  - i. Características técnicas:

1. Anclaje de la llave en buen estado con dos tornillos ajustados.
2. Tapa de caja de contactos Ok con 4 prisioneros ajustados,
3. **Llave de limite muy deteriorada interno con agua pluvial,**
4. **Conexiones mojadas,**
5. **Contactos con oxido y endurecidos, trabados.**
6. **Palanca de accionamiento endurecida, trabada por el oxido**
7. **Resortes en mal estado con oxido**
8. **Accionamiento mal se traba**
9. **Junta de tapa se debe reemplazar.**
10. **Flexible de cables de acometida en mal estado deteriorado, envejecido por la acción climática.**
11. **Cables de acometida con aislación envejecida.**
12. Leva de accionamiento OK
13. Rueda de leva accionamiento OK

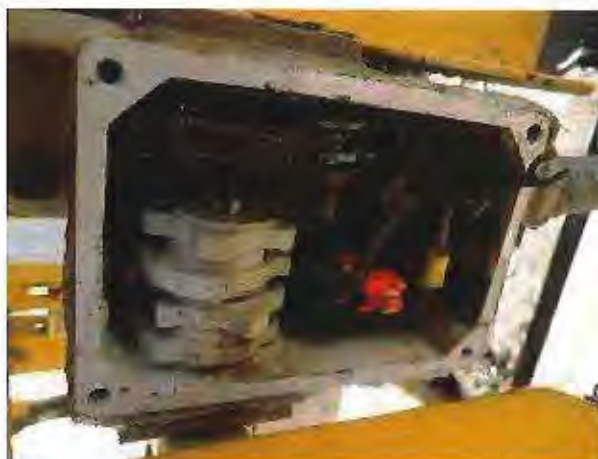
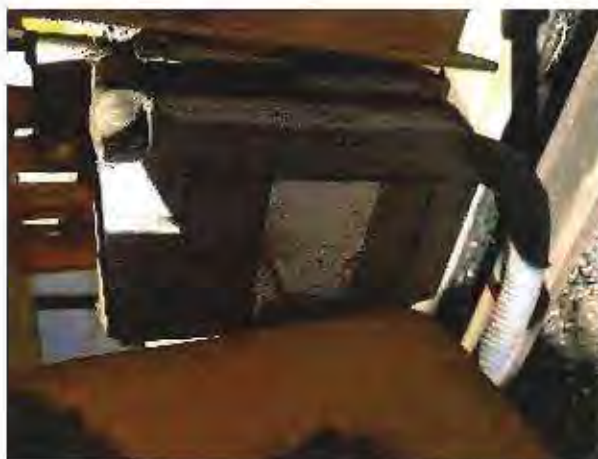
g. Llave de limite número 6 viga testera 2 lado interno

1. Anclaje de la llave en buen estado con dos tornillos ajustados.
2. Tapa de caja de contactos Ok con 4 prisioneros ajustados,
3. **Junta de tapa se debe reemplazar.**
4. **Flexible de cables de acometida en mal estado deteriorado, envejecido por la acción climática.**
5. **Cables de acometida con aislación envejecida.**
6. Conexiones en contactos OK ajustadas
7. Contactos en buen estado pero con oxido

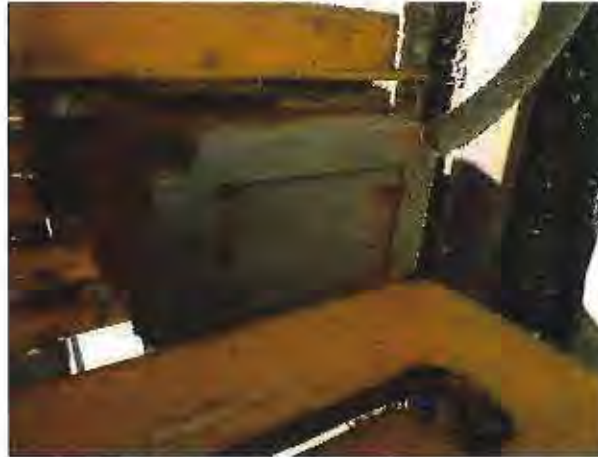
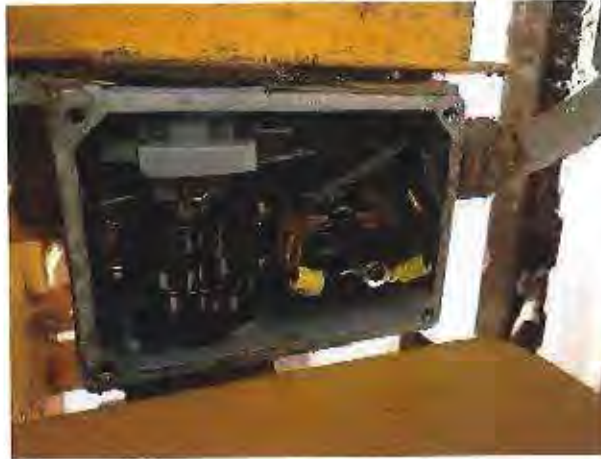
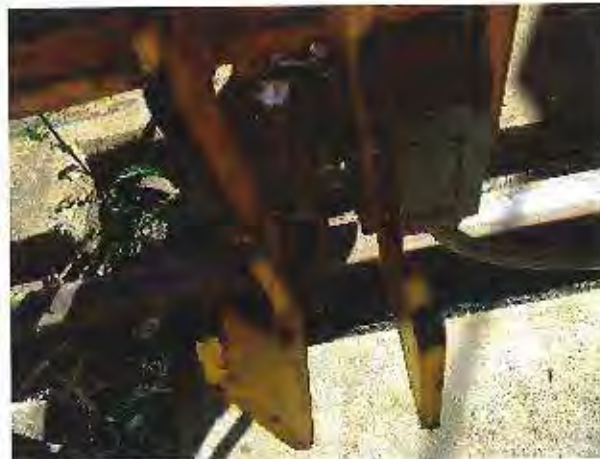
h. Llave de limite número 7 viga testera 2 lado externo

1. Anclaje de la llave en buen estado con dos tornillos ajustados.
2. Tapa de caja de contactos Ok con 4 prisioneros ajustados,
3. **Junta de tapa se debe reemplazar.**
4. **Flexible de cables de acometida en mal estado deteriorado, envejecido por la acción climática.**
5. **Cables de acometida con aislación envejecida.**
6. Conexiones en contactos OK ajustadas.
7. Contactos en buen estado

- 8. Leva de accionamiento OK
- 9. Rueda de leva accionamiento OK

- 10. Accionamiento del límite OK
- 11. Soporte para accionamiento en buen estado.

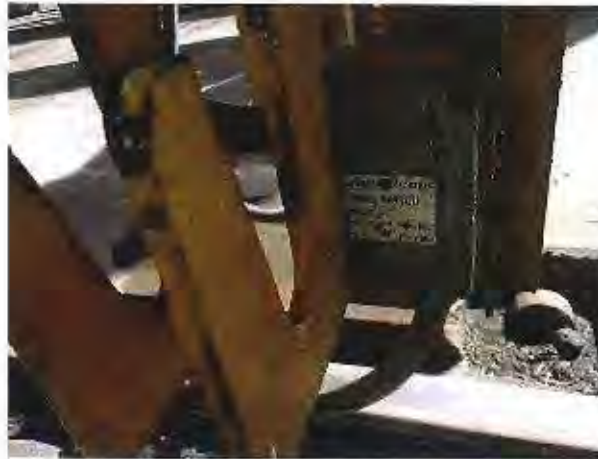
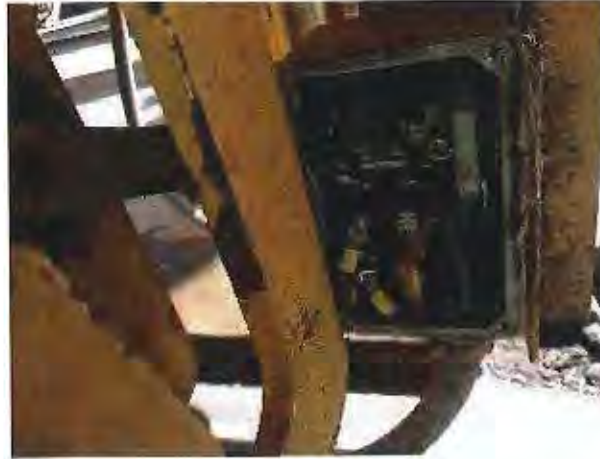
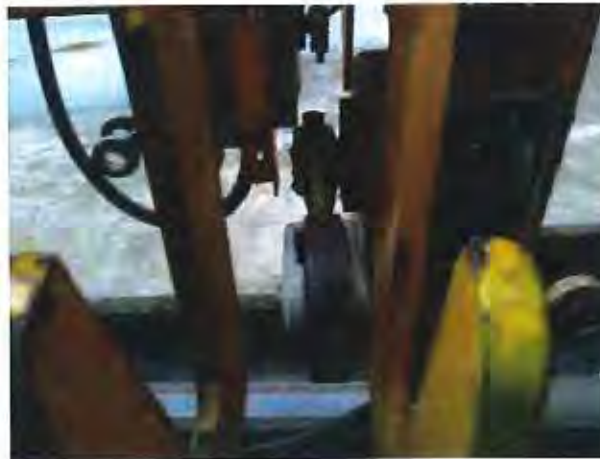
i. Llave de limite número 8 viga testera 2 lado externo

1. Anclaje de la llave en buen estado con dos tornillos ajustados.
2. Tapa de caja de contactos Ok con 4 prisioneros ajustados,
3. **Junta de tapa se debe reemplazar.**
4. **Flexible de cables de acometida en mal estado deteriorado, envejecido por la acción climática.**
5. **Cables de acometida con aislación envejecida.**
6. Conexiones en contactos OK ajustadas.
7. Contactos en buen estado

- 8. Leva de accionamiento OK
- 9. Rueda de leva accionamiento OK

- 10. Accionamiento del límite OK
- 11. Soporte para accionamiento en buen estado.

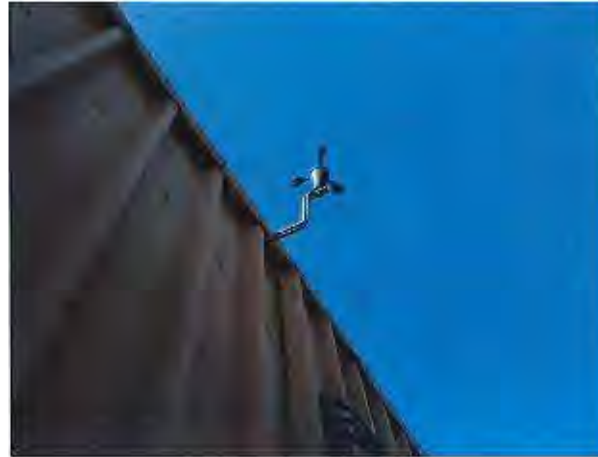
j. Anemómetro

1. Fijación de anemómetro a estructura de carro en buenas condiciones. Se encuentra montado sobre techo de cerramiento.
2. Módulo de control dentro de cabina de operador.
3. **No se comprueba funcionamiento de elementos.**
4. **Acometida de cable a gabinete de conexiones en carro deficiente.**

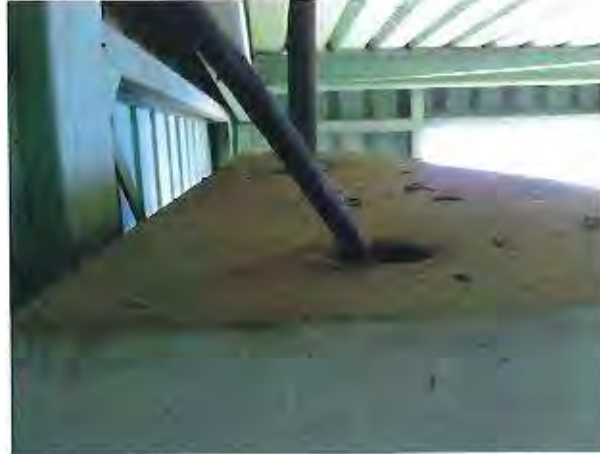
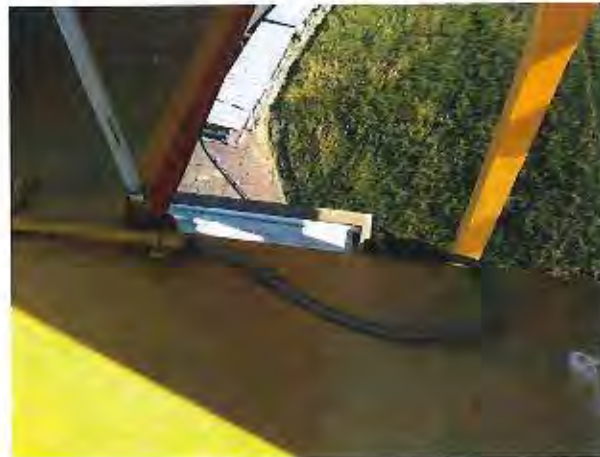
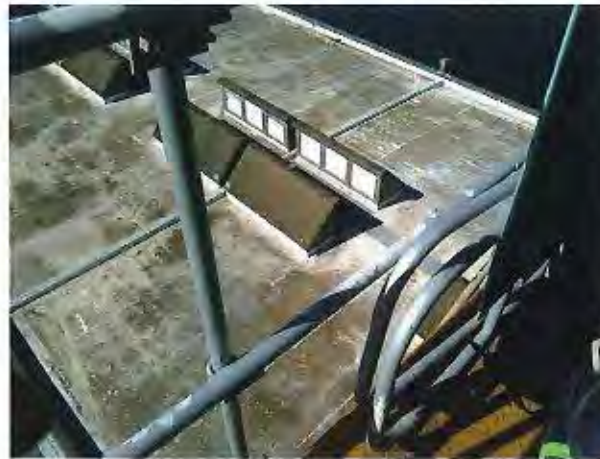
a. Llaves de límite barandas presentes.

1. Montaje sobre vigas superiores, prisioneros de montaje OK
2. **Carcaza de componente deteriorada.**
3. **Cabezal de accionamiento deteriorado.**

4. Acometida a llaves de límite con caño flexible en malas condiciones.
5. Extremos de barandas colocadas en pasarela, no se encuentran aseguradas.
6. No se logra verificación de conexiones internas.

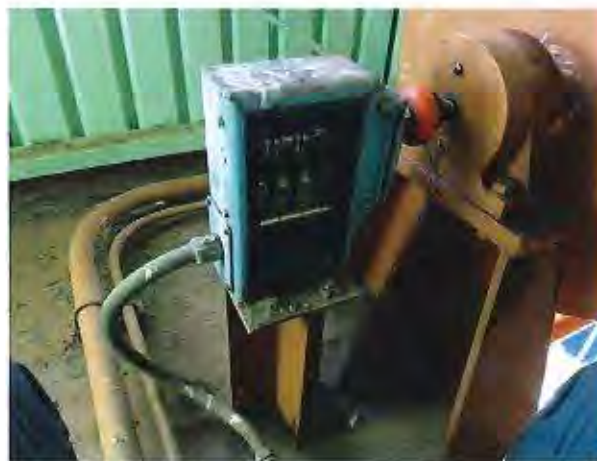
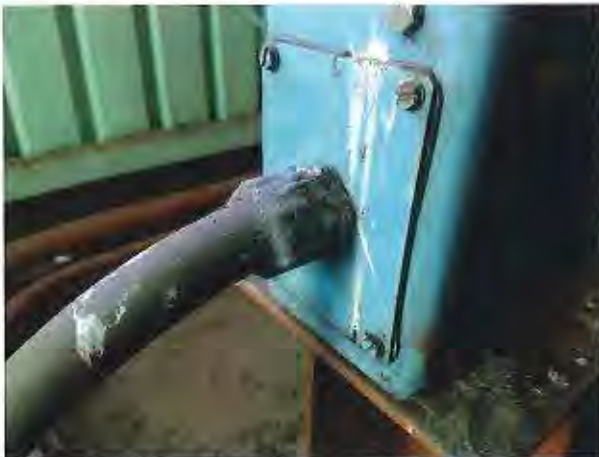
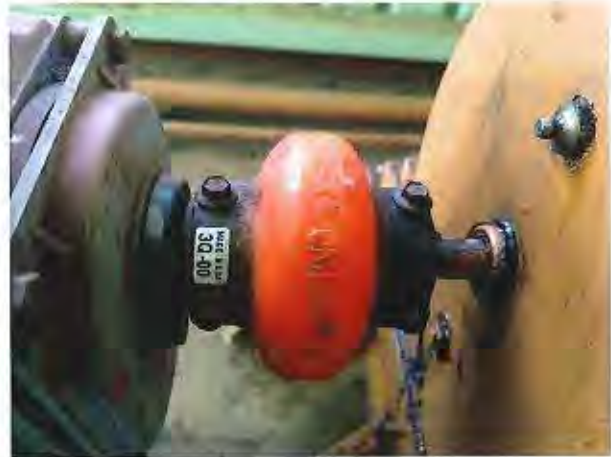
b. Llave de limite rotativa en guinche auxiliar

1. Montaje sobre pedestal con bulones OK.
2. Carcaza de componente en buen estado general.
3. Vinculación a eje de tambor a través de acoplamiento flexible en buenas condiciones. Cubos OK.
4. Elementos internos en buen estado general, contactos y levas de accionamiento OK.
5. No se observan anomalías en etapas reductoras.
6. Acometida de cable eléctrico OK.
7. Sistema de límite con retardo en reposición de contactos, evaluar esta indicador para aplicación.

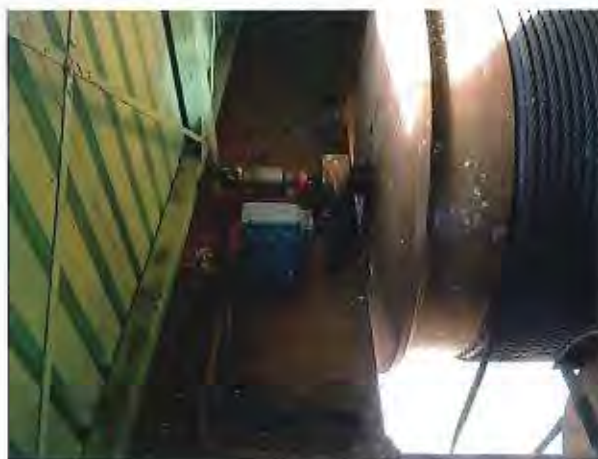
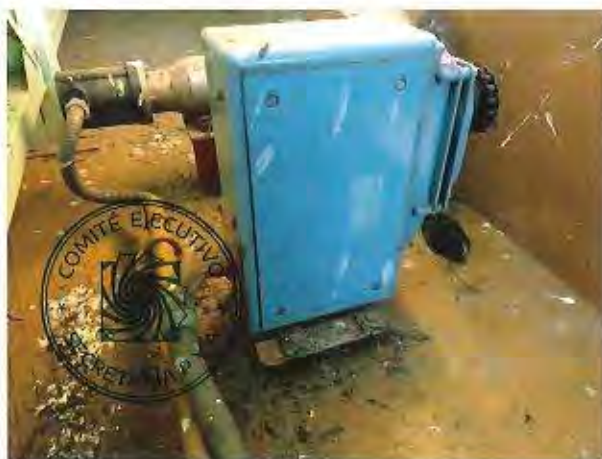
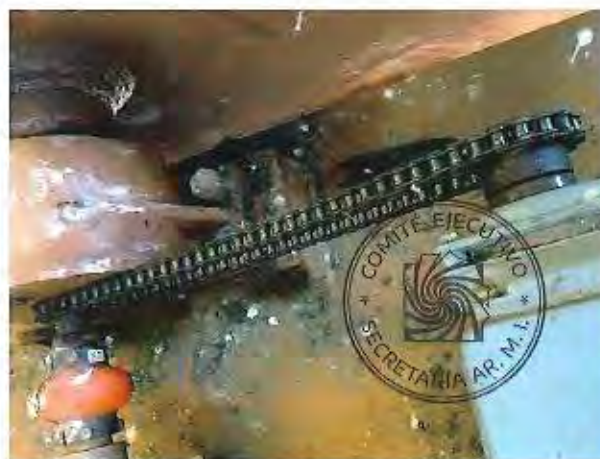
c. Llave de límite rotativa en guinche principal

1. Montaje sobre pedestal con bulones OK.
2. Carcaza de componente en buen estado general.
3. Transmisión por cadena desde eje de tambor a eje de límite. **No tiene protección**
4. Elementos internos en buen estado general, contactos y levas de accionamiento OK.
5. No se observan anomalías en etapas reductoras.
6. Acometida de cable eléctrico OK.
7. **Sistema de límite con retardo en reposición de contactos, evaluar esta indicador para aplicación.**

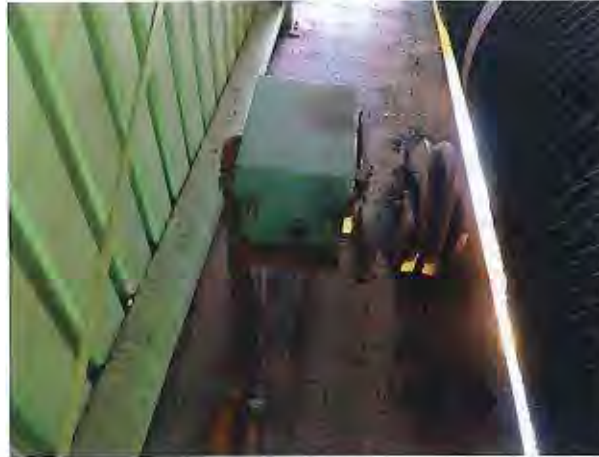
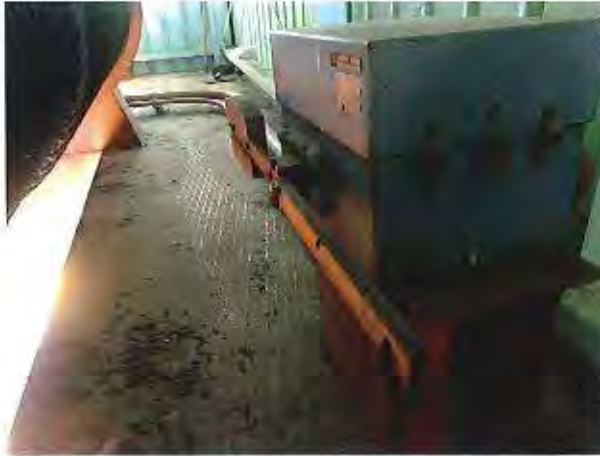
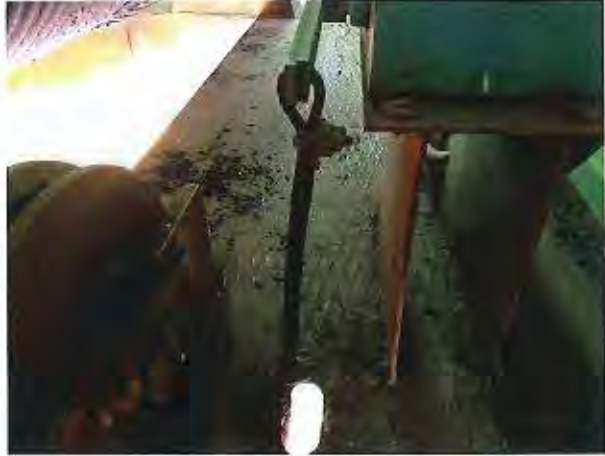
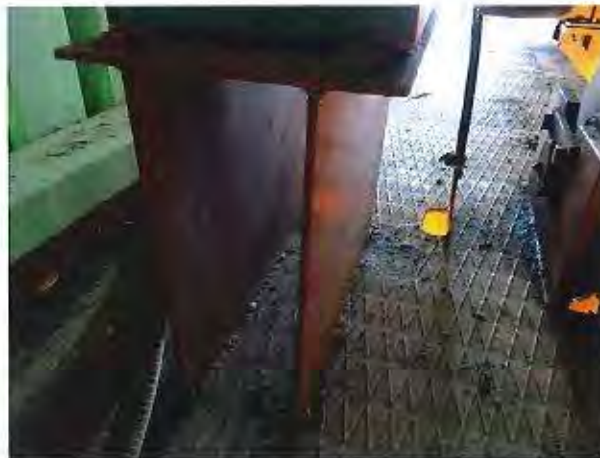
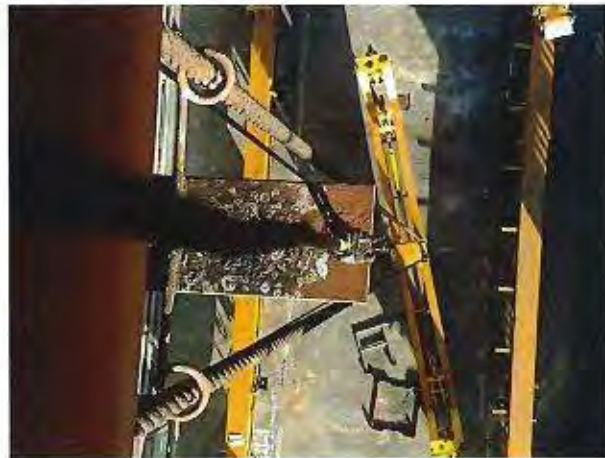
d. Llave de límite de seguridad superior guinche auxiliar

1. Montaje sobre pedestal con bulones OK.
2. Carcaza de componente en buen estado general.
3. Elemento de accionamiento vinculado por ojal a cable de acero.
4. **Cable de acero y prensa cables de contrapesos mal instalado.**
5. Accionamiento manual OK.
6. **No se logra prueba operativa verificando corte efectivo de limite.**
7. Acometida de cable eléctrico OK.
8. Acometidas en buen estado general.

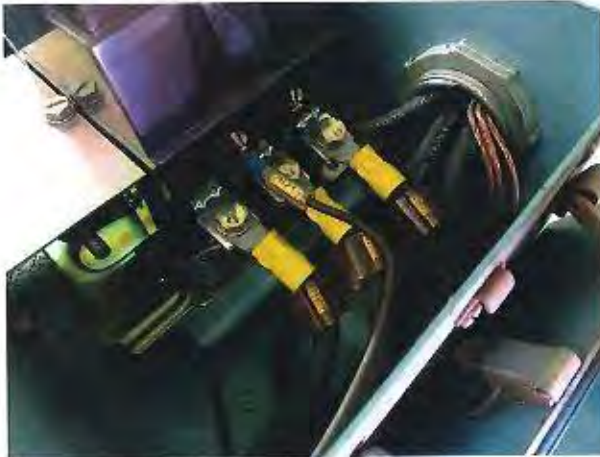
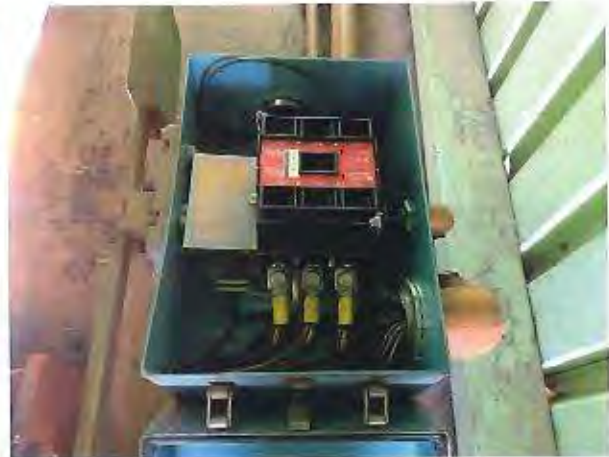
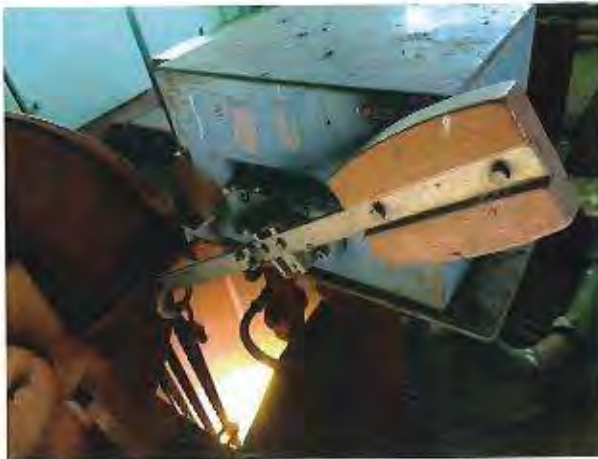
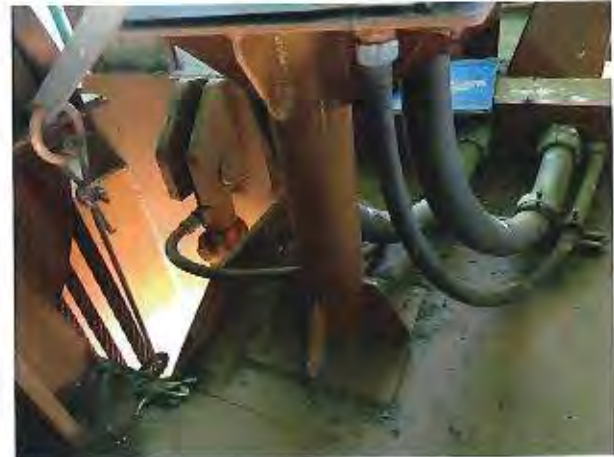
4. Cable de acero de contrapesos mal instalado.
5. Accionamiento manual OK.
6. **No se logra prueba operativa verificando corte efectivo de límite.**
7. Acometida de cable eléctrico OK.
8. Acometidas en buen estado general.

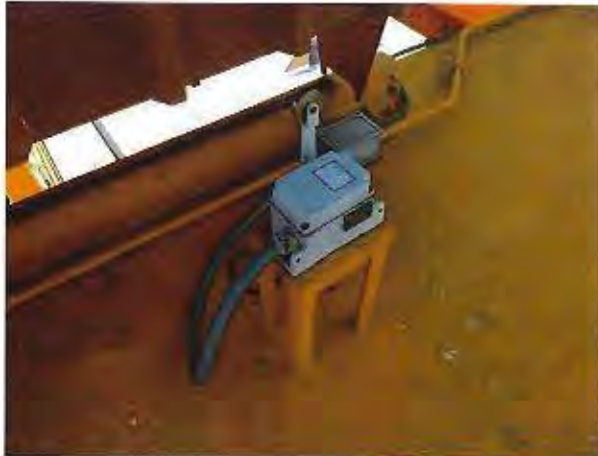
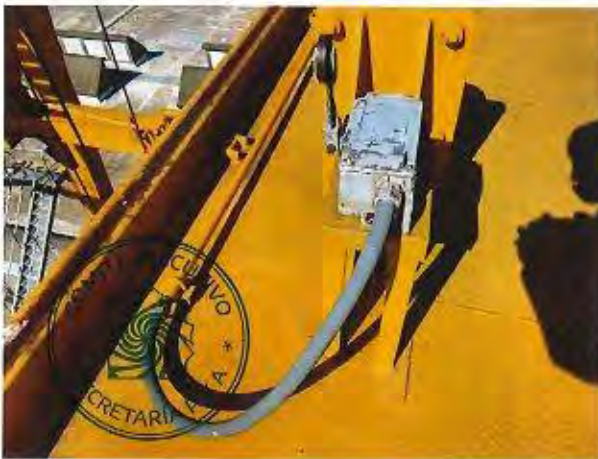
### f. Llaves de límite traslación de carro

1. Montaje sobre pedestal con bulones OK.
2. Carcaza de componente en buen estado general.
3. Accionamiento en buen estado, rueda sin lubricar.
4. **Acometida a llaves de límite con caño flexible en malas condiciones, conector OK.**
5. Conexiones internas OK, cables identificados.
6. Junta de tapas en buen estado general, no se observaron posibles filtraciones por tapa.
7. **Caja de paso en viga de estructura con elementos internos deteriorados.**

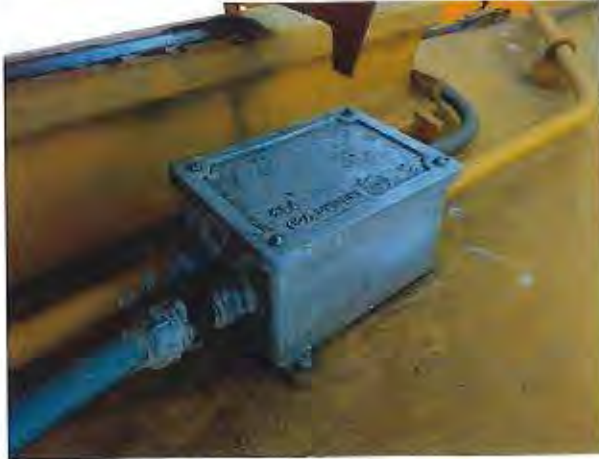
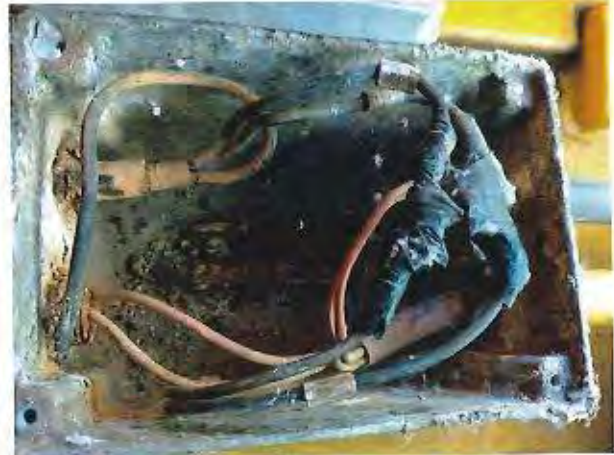
**f) Conductos de cableado**

- a. Las cañerías en general se observan en buen estado, hay cajas que son antiexplosivas las cuales se deben reemplazar colocando cajas estanco comunes.
- b. Resto de las cañerías se observan en buen estado.

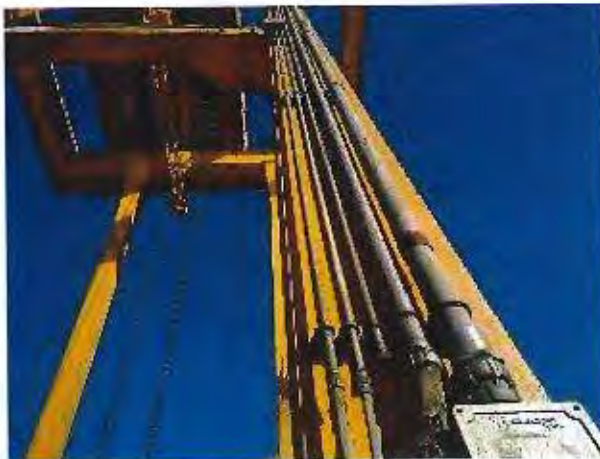
- c. Flexibles en su mayoría deteriorados en toda la grúa, están con protección aislante deteriorada, envejecida, se deben reemplazar.

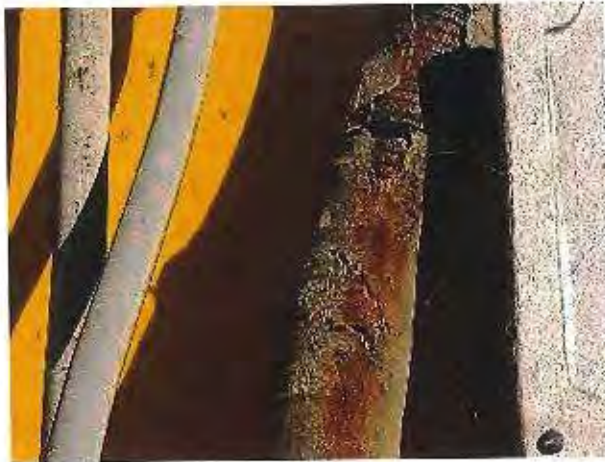
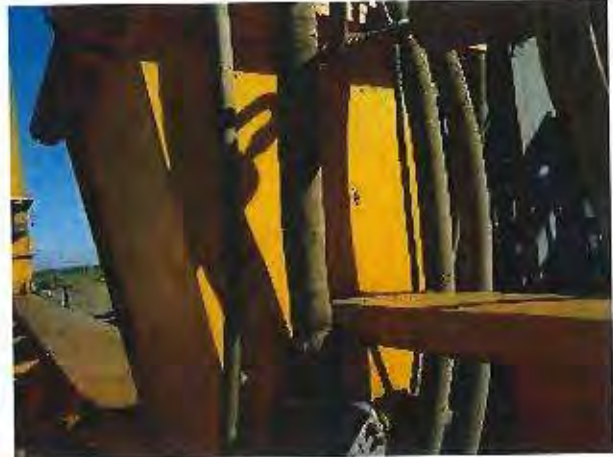
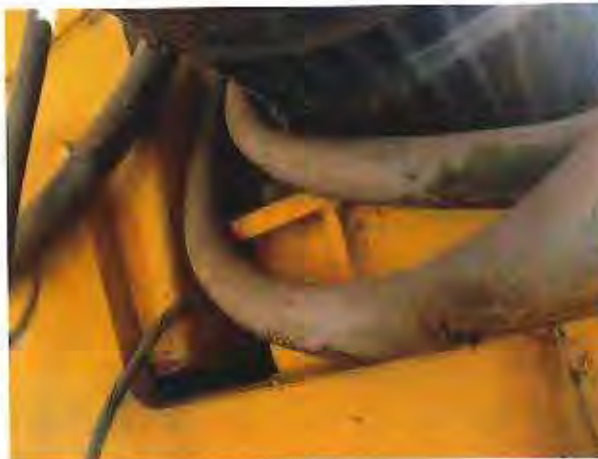
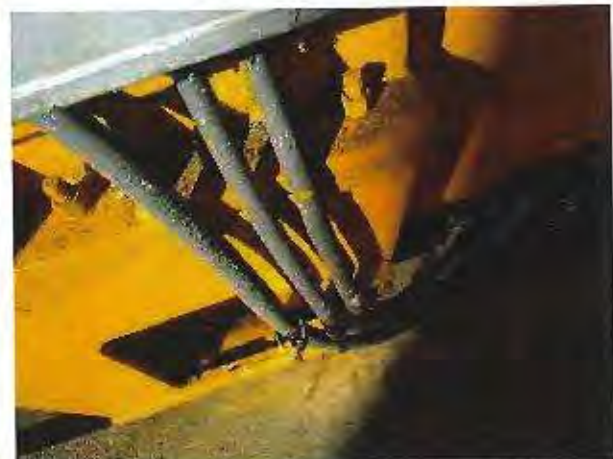
d. Cables de acometida a diferentes componentes de la grúa se midió aislación con respecto a tierra en varios de ellos dando baja aislación, se observa las aislaciones envejecidas

- a. Conductos metálicos en equipo
- i. Conductos de columnas y vigas superiores fijados con grampas a soportes. **Sobre columnas se observan grampas faltantes en puntos de anclaje superiores.**
  - ii. Cajas de paso en buenas condiciones, se realiza verificación de elementos en forma remota sin notar anomalías.
  - iii. Accesorios de montaje en buen estado general.

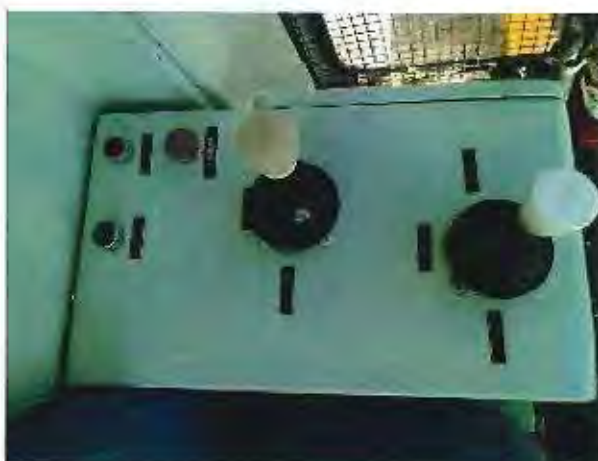
d. Joystick de traslación puente y traslación carro

- i. Palanca de accionamiento en buen estado.
- ii. Identificación de comandos y de posiciones de marcha OK
- iii. Fuelle de goma de palanca deteriorada
- iv. Agarre de palancas de comandos están sueltas

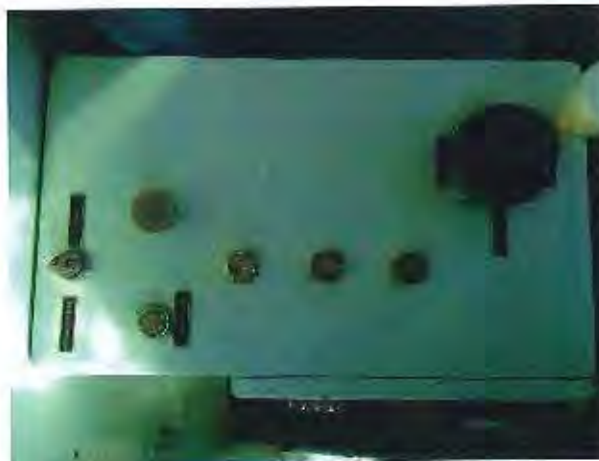
e. Joystick de Izaje

- i. Palanca de accionamiento en buen estado.
- ii. **Identificación de comandos y de posiciones de marcha ilegibles**

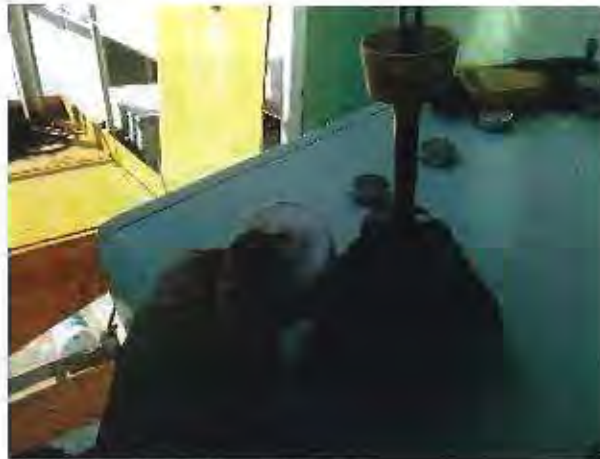
- iii. Fuelle de goma de palanca deteriorada
- iv. Agarre de palancas de comandos están sueltas

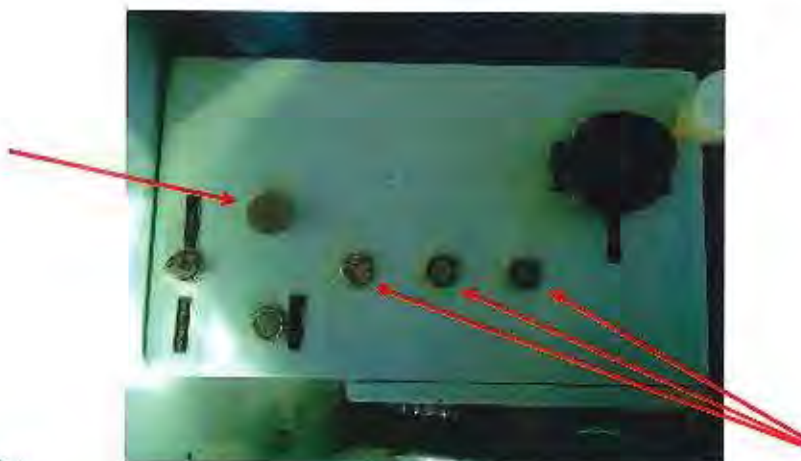
h. Pulsadores sin identificación 4 unidades.

- i. Pulsadores sin identificación y desgastados
- ii. Accionamiento OK
- iii. Cables de acometida en buen estado e identificados
- iv. Conexiones OK ajustadas
- v. Anclaje OK

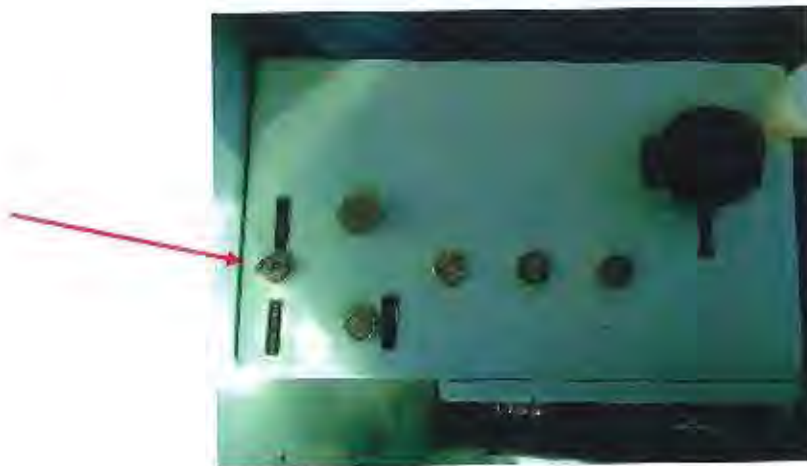
- i. Selectora de posición con llave (manual y Cierre de emergencia)

- i. **Selectora con oxido**
- ii. Identificación OK
- iii. Accionamiento correcto.
- iv. Cables de acometida en buen estado e identificados
- v. Conexiones OK ajustadas
- vi. Anclaje OK
- vii. Contactos en buen estado.
- viii. Accionamientos OK
- ix. Cables de acometida en buen estado e identificados.
- x. Conexiones en buen estado ajustadas

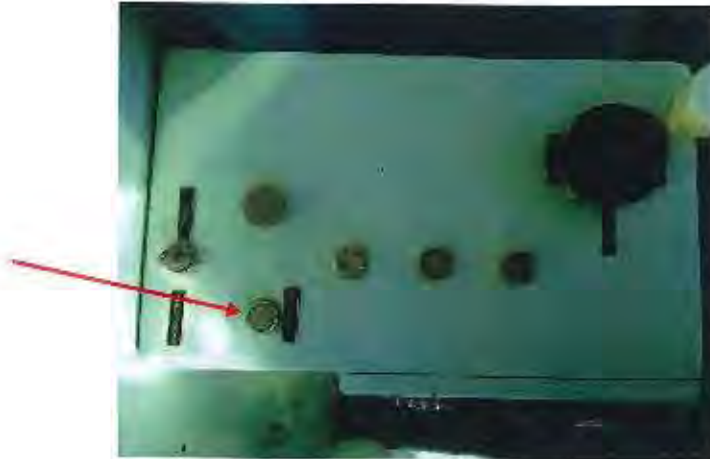
j. Botonera parar emergencia

- i. Pulsador desgastados
- ii. Accionamiento OK
- iii. Cables de acometida en buen estado e identificados
- iv. Conexiones OK ajustadas
- v. Anclaje OK
- vi. Contactos en buen estado.
- vii. Accionamientos OK
- viii. Cables de acometida en buen estado e identificados.
- ix. Conexiones en buen estado ajustadas

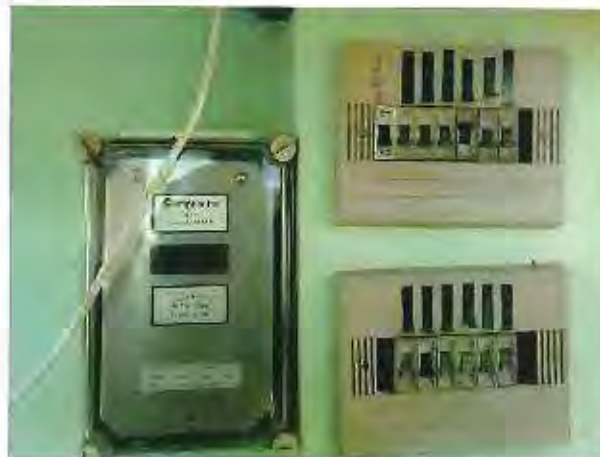
5. Caja de llaves térmicas

- a. 13 interruptores termo magnéticos
- b. Marca Siemens
- c. De diferentes corrientes
- d. Estado general de cada uno bueno
- e. **Identificaciones se están deteriorando en parte son ilegibles.**
- f. Gabinete en buen estado
- g. Accionamiento de los interruptores OK
- h. Cables de acometida en buen estado
- i. Conexiones ajustadas.

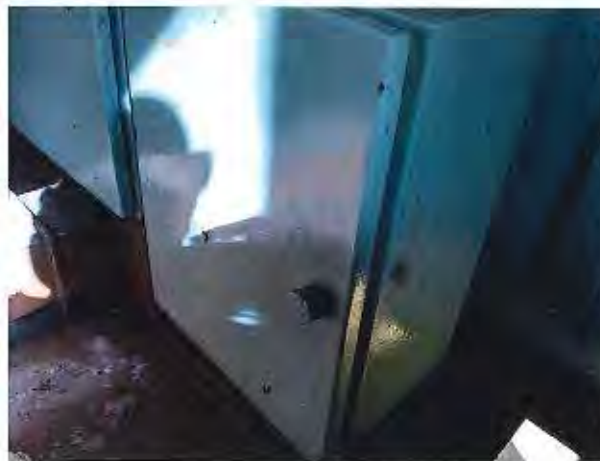
**h) Tablero control de frenos**

- a. Gabinete montado en carro. Fijación a pedestal OK.
- b. **Acometidas de cables sin protección en orificios.**

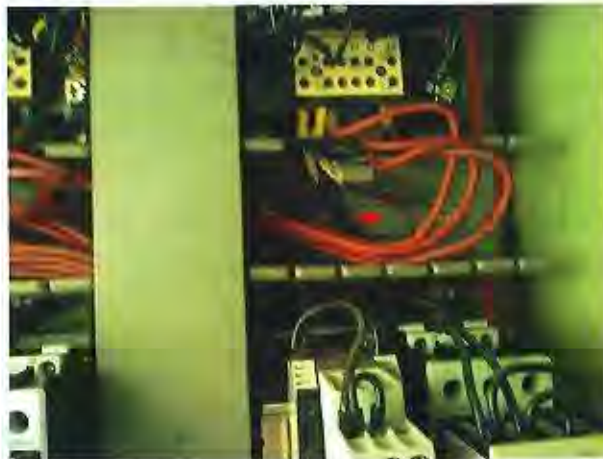
c. Módulos de control KUHSE

- i. 4 módulos en buenas condiciones generales. Se observa que los componentes fueron reemplazados de los originales.
- ii. Tensión de control 220V 50/60 Hz
- iii. Contactores Siemens 3RT1025-1A en buen estado general. Auxiliar OK 3RH1921-1FA22
- iv. Temporalizado EATON ETR4-11-A
- v. Elementos en buen estado general.
- vi. No se verifica el correcto funcionamiento de módulos.
- vii. Sistema de cierre OK.
- viii. Burletes deteriorados

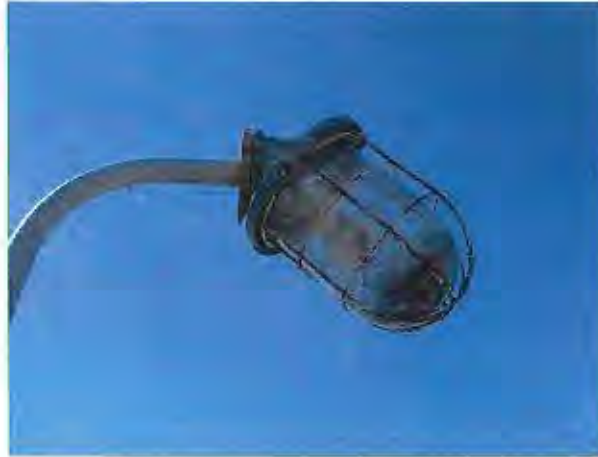
b. Iluminación en accesos

- i. Artefactos de iluminación deteriorados en general.
- ii. Parantes de caño fijados a estructura de baranda.
- iii. **Luminarias con protecciones rotas, faltantes.**
- iv. Cables de alimentación deteriorados desde caja de paso a luminaria
- v. **Fijación a parante con bulones, oxidados, faltantes.**
- vi. **Vidrios sucios, rotos.**
- vii. **Ante última plataforma no tiene instalado el artefacto de iluminación.**

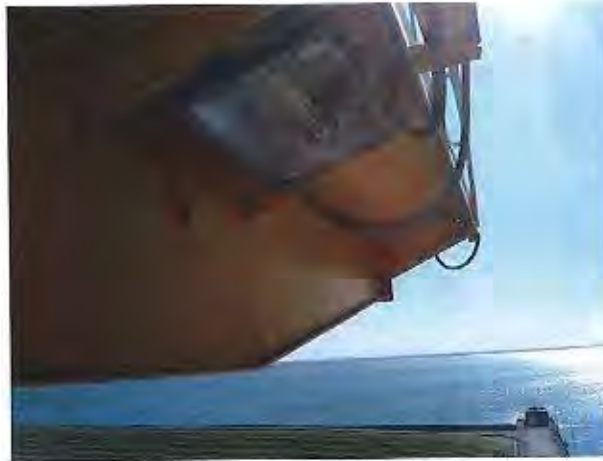
c. Iluminación bajo pasarelas de vigas superiores

- i. Artefactos de iluminación montados sobre tapas de pasarela. Fijación con bulones OK.
- ii. No tienen riendas de seguridad.
- iii. Vidrio y protección de artefactos OK.
- iv. Lámparas OK.
- v. Acometidas en buen estado. Conductos de cables OK.
- vi. No resulta suficiente la iluminación para desarrollar actividades de mantenimiento en horarios nocturnos.
- vii. Tapas protectoras con fijación deficiente, elementos deteriorados.
