ENTIDAD BINACIONAL  
**YACYRETA**

PLIEGO DE BASES Y CONDICIONES

SERVICIO DE REHABILITACIÓN DE EQUIPOS DE IZAJE  
DE LA CENTRAL HIDROELÉCTRICA YACYRETÁ.

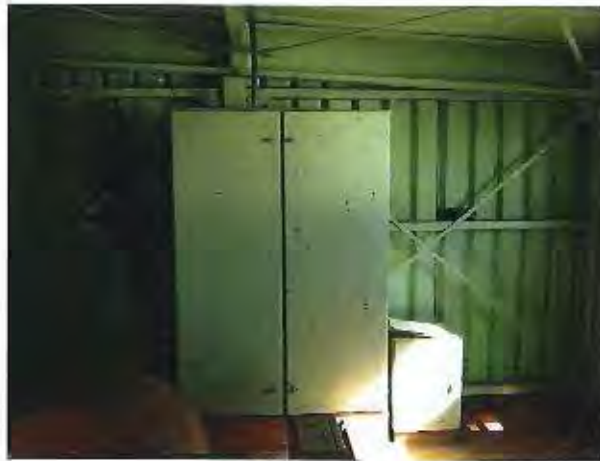
a. Tablero de conexiones sobre carro

- i. Armario metálico en buenas condiciones generales. Fijación a estructura de carro OK.
- ii. Frente con dos puertas, sistema de cierre OK.
- iii. Bisagras OK.
- iv. **Burletes de puerta ressecos, deteriorados.**
- v. Acometidas a gabinete sobre lateral izquierdo. Son 28 en total, actualmente 26 están en uso.
- vi. **Cables de acometida ressecos con aislación deteriorada.**

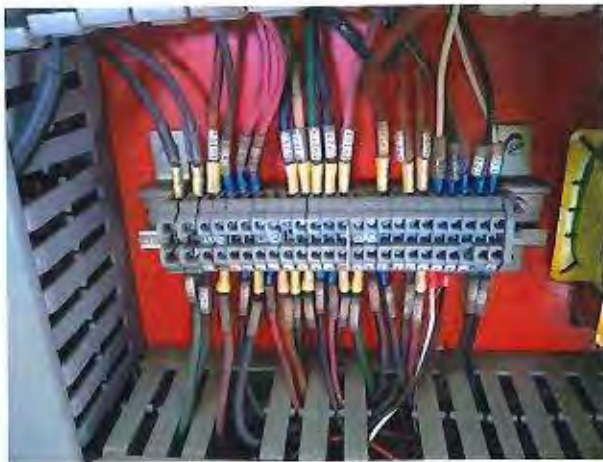
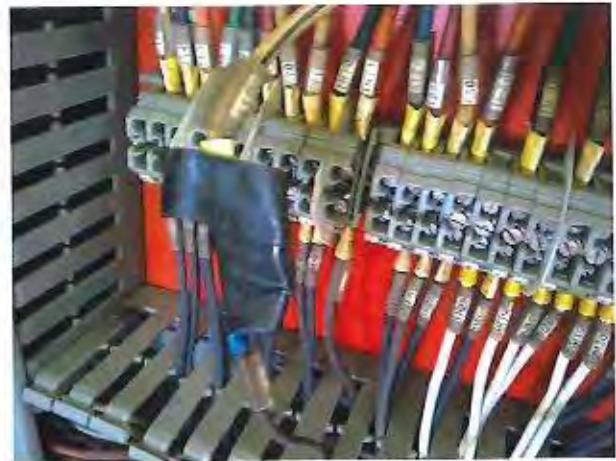
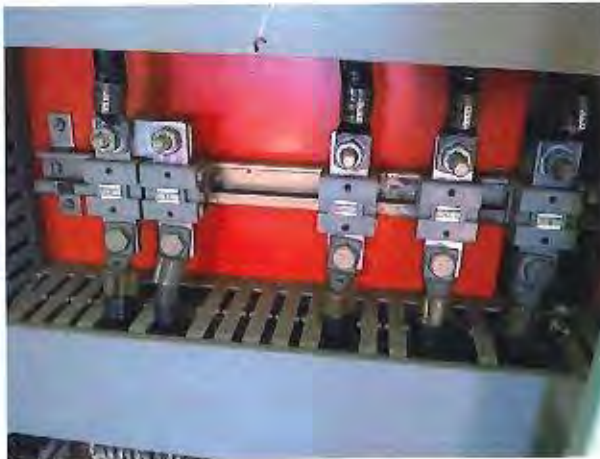
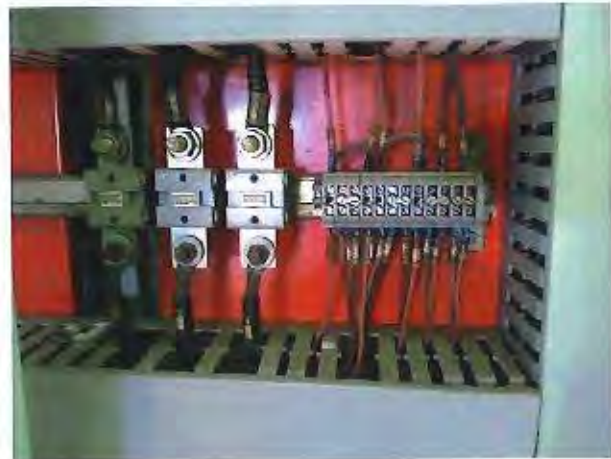
- vii. **Conductos de cableados interiores con faltante de tapas.**
- viii. **Bornes de potencia no tienen protección acrílica,** montaje sobre riel DIN asimétrico tipo G (TS32). Bulones de conexiones próximos a placa de montaje.
- ix. **Bornera:**
- **Bornes con identificación parcial.**
  - **Terna de cables desconectados, sin aislación adecuada.**

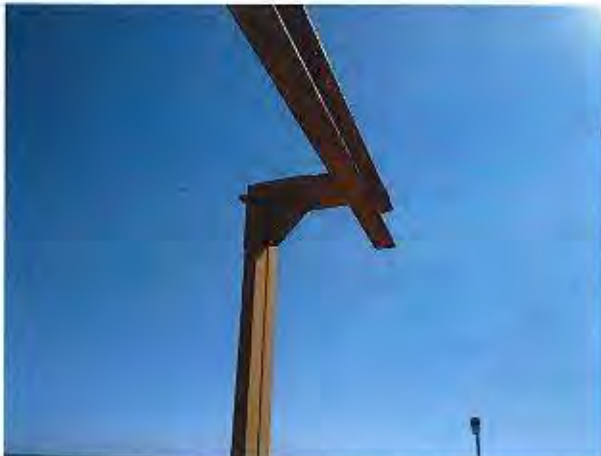
b. Sistema de cables  
 i. Parantes:

- Conjunto soportado por 2 parantes construidos en perfil ángulo con uniones soldadas. Cartelas de refuerzo OK.
- Pintura de parantes OK, no se observa óxido en elementos.
- Fijación de parantes a estructura de pasarela de pórtico deficiente.
- Parante extremo fijo soldado a estructura.
- Parante lado móvil soldado a estructura.
- Perfil IPN superior fijado a cada parante con 4 de 4 bulones, **no tienen instaladas arandelas cuña tipo DIN 434/435.**

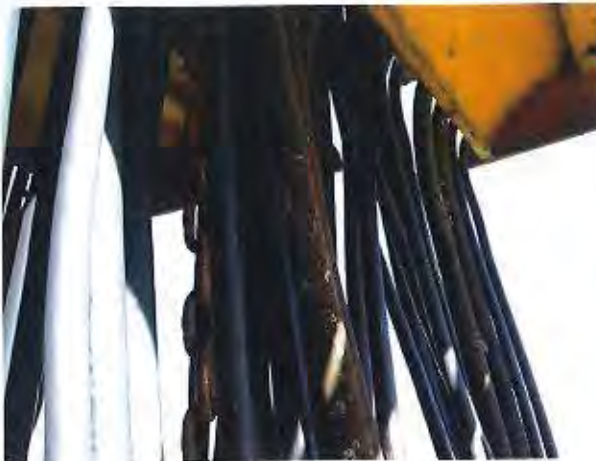
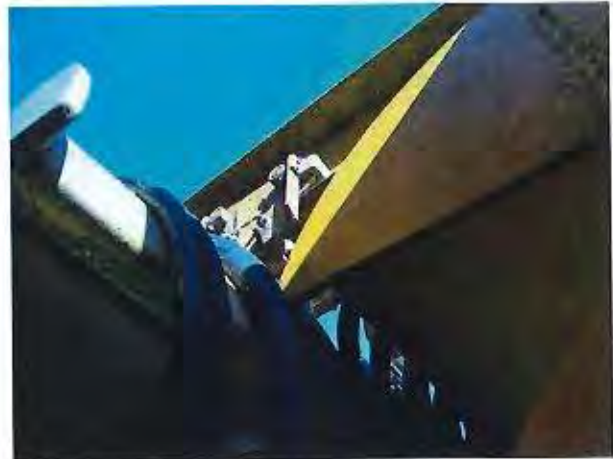
### ii. Cables eléctricos:

- Cables eléctricos en malas condiciones, se observa deterioro en aislación externa con zonas rotas y exposición de vainas internas.
- Fijación de cables deteriorada.

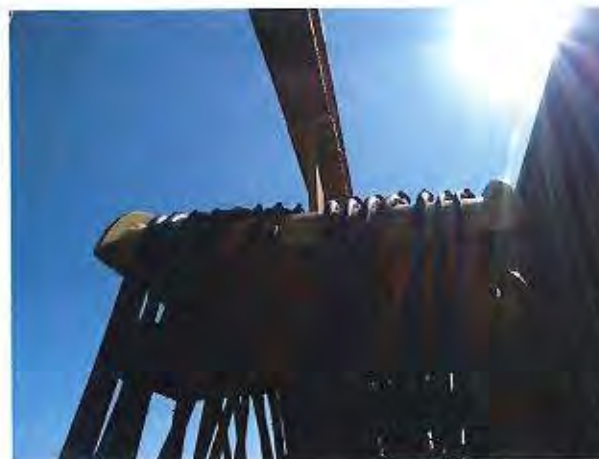
### iii. Base fija de cables:

- Montaje sobre perfil con soldadura OK. **Dispone de 4 orificios para bulones, solo cuenta con 1 de 4 colocados.**
- Cuna porta cables en buen estado general.
- Pivot de soporte OK.

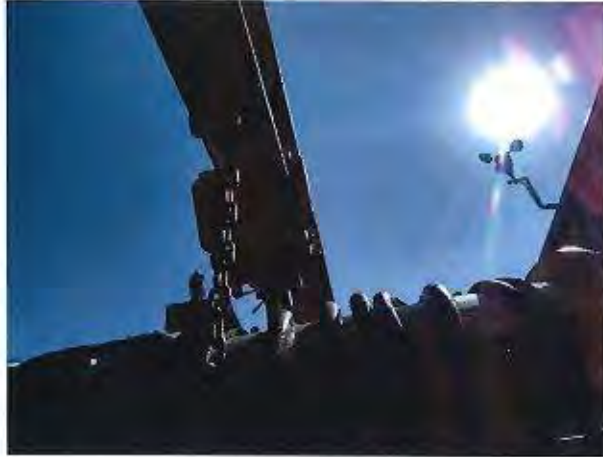
iv. Carro móvil:

- Ruedas de traslación en buen estado general.
- Placas porta ruedas mal colocadas, excesiva apertura de placas.
- Eje pivot de cumas porta cable deficiente, seguro precario.
- Paragolpes de carro roza con ala inferior de perfil soporte.
- Fijación de cadenas de tiro OK.

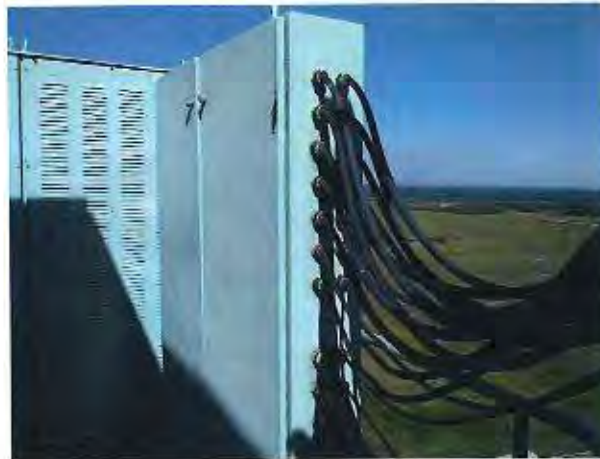
### c. Tablero de conexiones sobre estructura de pórtico

- i. Armario metálico en buenas condiciones generales. Fijación sobre conducto de cableado de tableros.
- ii. Frente con dos puertas deterioradas, se observa corrosión, sistema de cierre con 1 cierre roto.
- iii. Bisagras de puerta con fijación OK.
- iv. Burletes deteriorados.

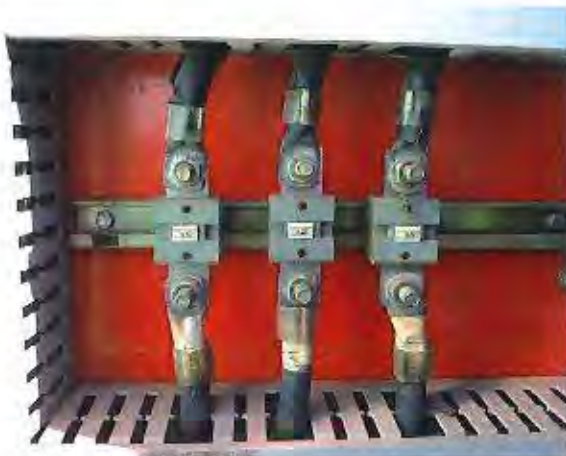
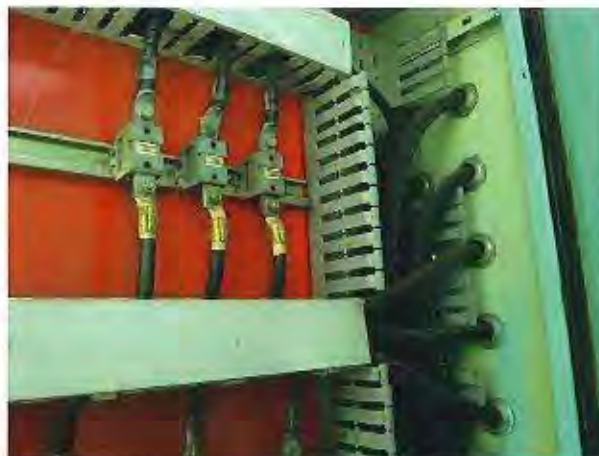
- v. Acometidas a gabinete sobre lateral izquierdo. Son 28 en total, actualmente 26 están en uso.
- vi. **Cables de acometida resecos con aislación deteriorada.**
- vii. Conductos de cableados envejecidos. Falta tapa en conducto inferior.
- viii. **Bornes de potencia no tienen protección acrílica,** montaje sobre riel DIN asimétrico tipo G (TS32). Bulones de conexiones próximos a placa de montaje.
- ix. Bornera "s/i"
  - Bornes con identificación OK.
  - Ajuste de conexiones OK. Bornes rescosos.

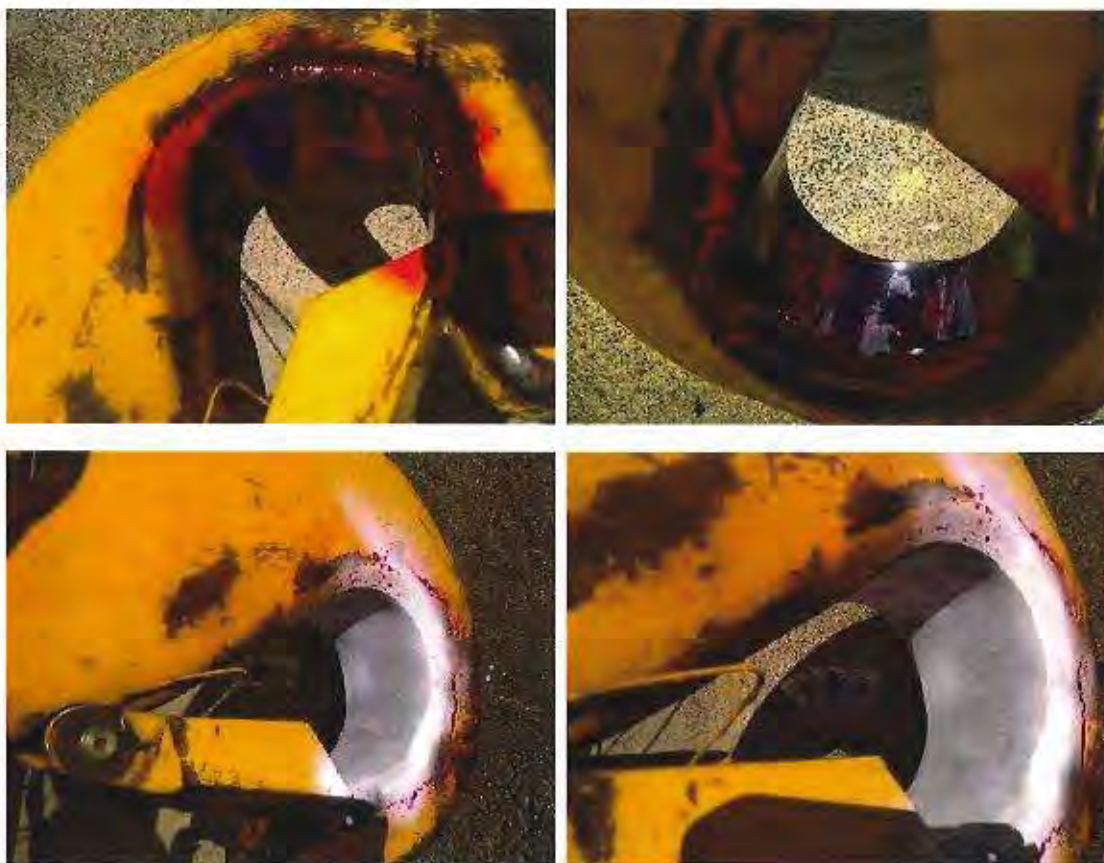
INFORMACION GRÁFICA

**RESULTADOS:** No se detectan discontinuidades visibles en áreas ensayadas.

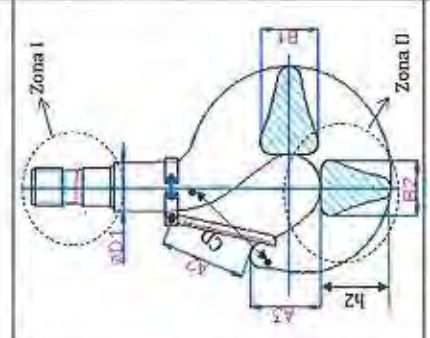
Fecha de medición	Apertura (CD)			Desgaste (E)			Detección de fisuras			Otros daños	h2 original	h2 medido	Realizado por:
	Orig	Max	Med	Secc. Orig	Secc. Min	Secc. Med	Zona I Método	Zona II	Método				
28/7/2021	236	248	236	18083	18922	20093	No	TP	No	No	180,7	180,7	M Sencianes

Otras observaciones: Traba de gancho mal resortes vencidos  
 Se realiza END se adjunta informe de tinta penetrante END REYSE 1301-21 no se registran discontinuidades

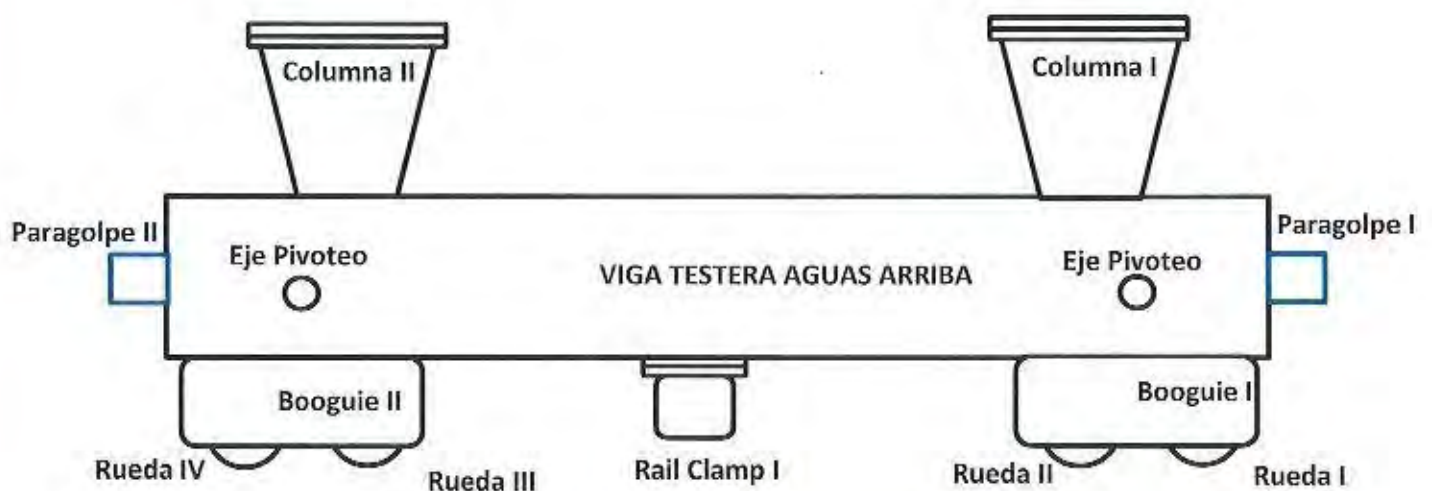
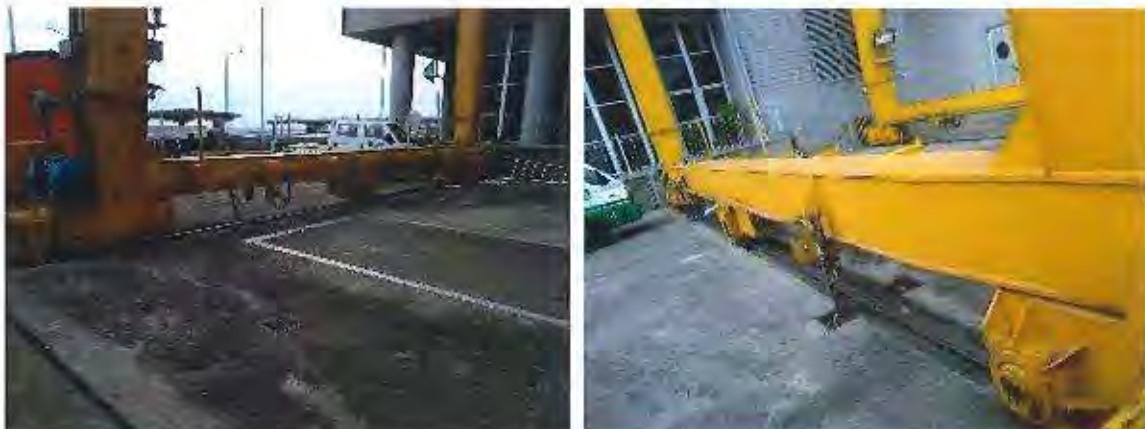
Figura 1

1. Vigas testera lado aguas arriba:
  - a. Se realiza el siguiente croquis a los efectos de indicar el estado de los componentes

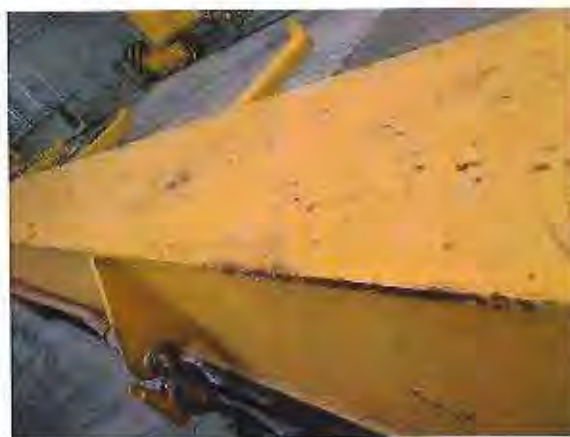
- b. Estructura de la viga testera en buen estado, no se observan deformaciones, golpes ni fisuras, soldaduras en buen estado.
- c. **Pintura en regular a mal estado, con oxido en varias zonas.**

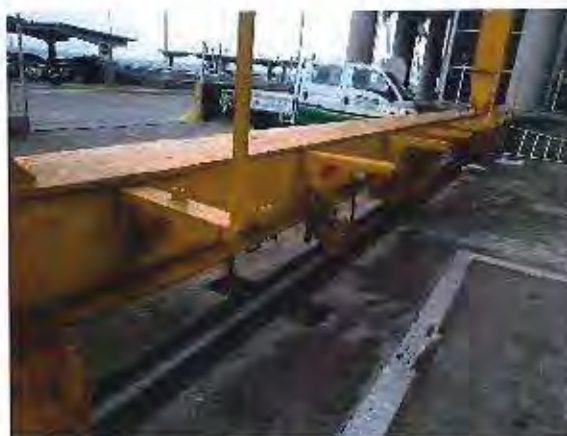
- d. Ocho ménsulas soldadas del lado interior es para alguna línea de vida o plataforma, todas las ménsulas en buen estado (solamente una está doblada, pero no afecta su seguridad), soldaduras OK Refuerzos en buen estado, no tiene instalada línea de vida.

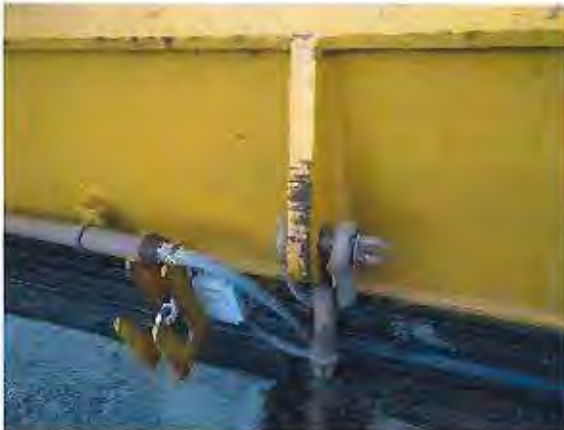
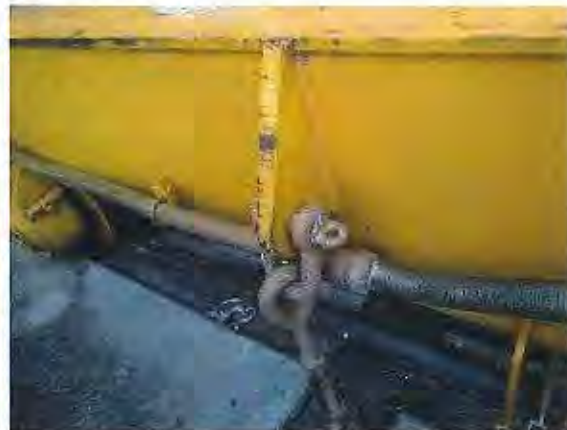
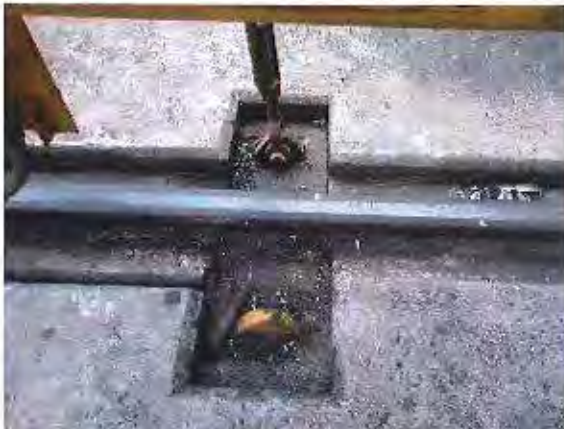
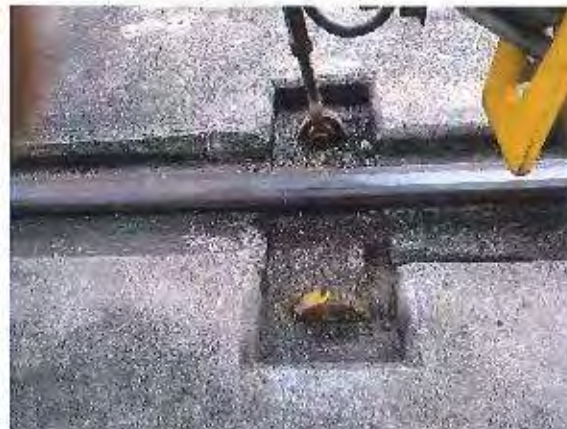
- i. Cartelas en buen estado, soldaduras OK
- ii. Tensores
  - 1. Dos están instalados en buen estado, fijaciones OK
  - 2. Dos están sin instalar, y le faltan los pernos
- f. Unión de viga testera con la columna I en buen estado con dos cartelas soldadas una en la viga testera y otra en la columna I con 26 bulones en buen estado y ajustados

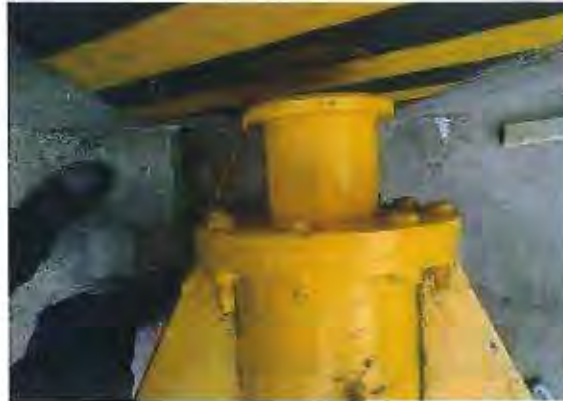
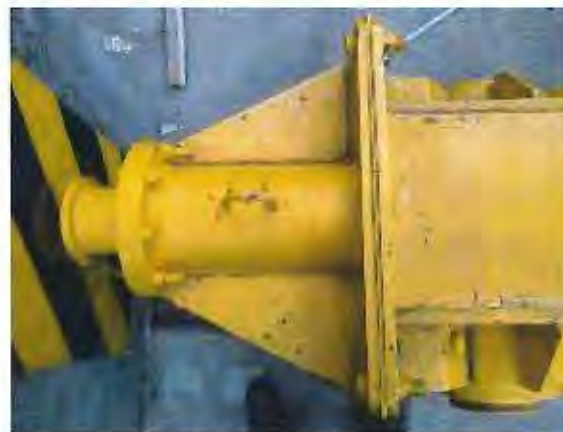
i. Paragolpes

1. Es elástico a resorte en buen estado
2. Fijación al soporte de extensión con 8 bulones ajustados de diferentes longitudes
3. Estrobo de seguridad en buen estado.
4. Accionamiento OK
5. Soporte de extensión del Paragolpes OK
6. Soporte de extensión del Paragolpes fijado a la viga testera con 4 bulones ajustados.
7. Soporte de extensión del Paragolpes no tiene estrobo de seguridad

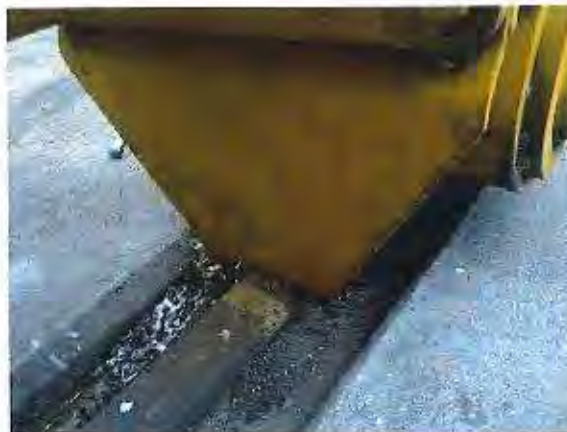
## ii. Barre vías

1. En buen estado, no se observan deformaciones ni golpes.
2. Fijado con 2 bulones ajustados.
3. **No tiene estrobo de seguridad**

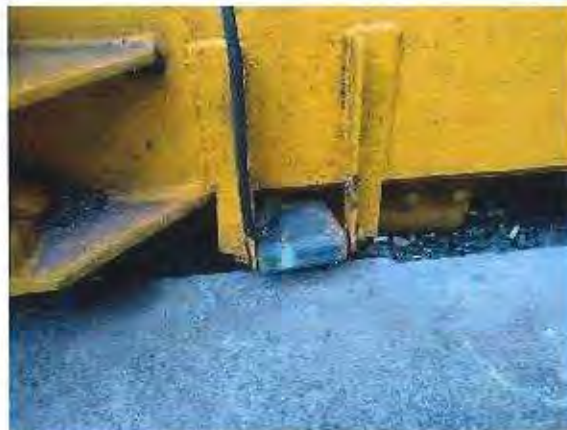
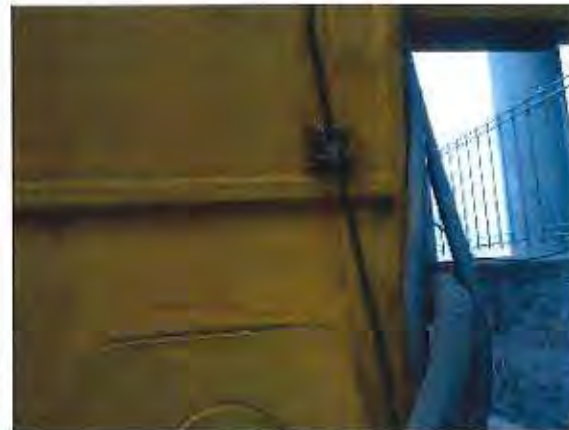
v. Zapata de puesta a tierra

1. Zapata en buen estado, no se observan desgastes.
2. Apoyo de la zapata sobre el riel OK
3. Cables de alimentación a la zapatas OK.
4. Conexión en zapatas ajustado.
5. Los cables de alimentación están bien pero están flojos en sus anclajes.

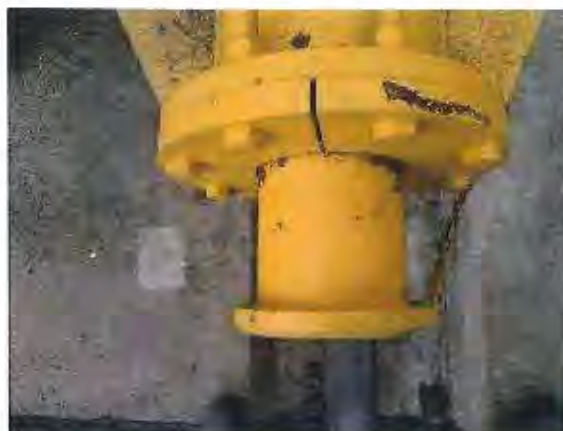
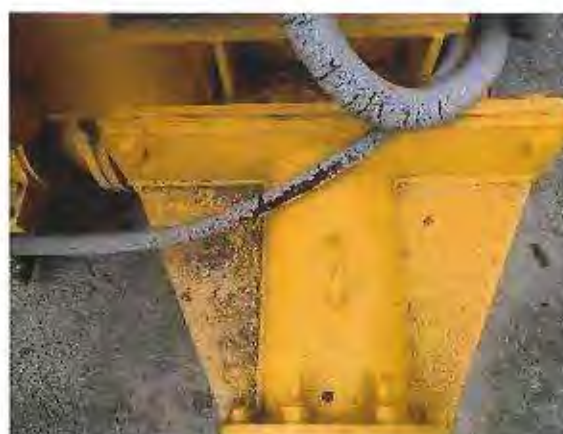
i. Paragolpes

1. Es elástico a resorte en buen estado
2. Fijación al soporte de extensión con 8 bulones ajustados
3. Estrobo de seguridad en buen estado.
4. Accionamiento OK
5. Soporte de extensión del Paragolpes OK
6. Soporte de extensión del Paragolpes fijado a la viga testera con 4 bulones ajustados.
7. **Soporte de extensión del Paragolpes no tiene estrobo de seguridad**

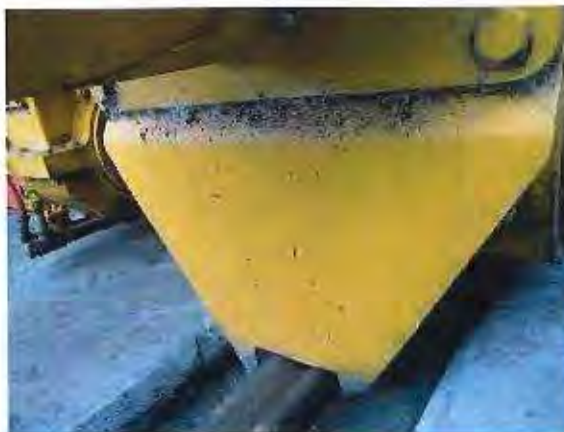
## ii. Barre vías

1. En buen estado, no se observan deformaciones ni golpes.
2. Fijado con 2 bulones ajustados.
3. **No tiene estrobo de seguridad**

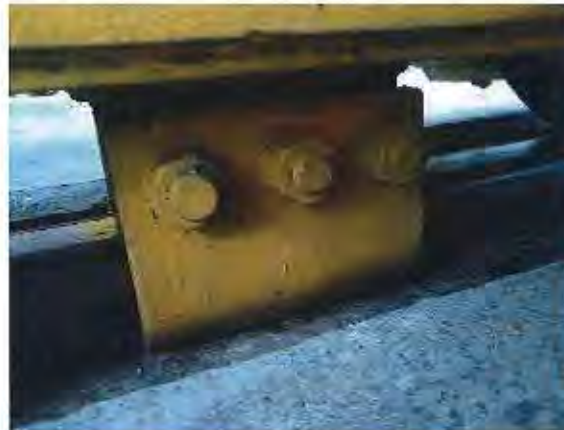
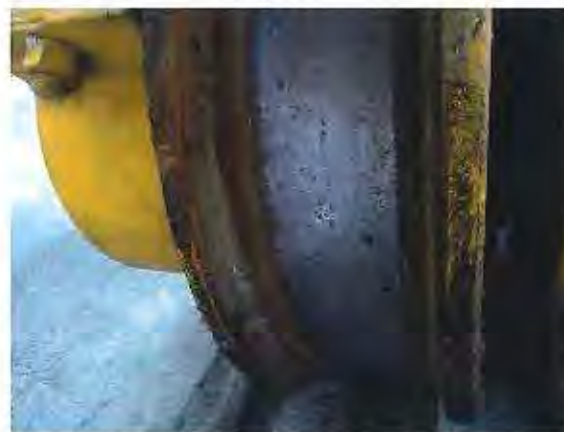
v. Rueda número III (ver posiciones en figura I

1. Rueda conducida
2. Se observa desgaste en pestaña externa ver mediciones en tabla 1
3. Caja de rodamiento externa
  - a. Fijada al boogúic con dos buloncs ajustados OK
  - b. Tapa de caja de rodamientos OK fijada con 3 prisioneros ajustados y seguro OK
  - c. Alemites en buen estado.
  - d. Lubricación OK

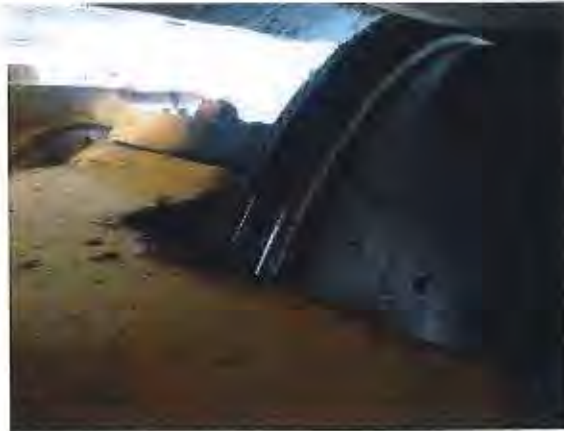
vi. Rueda número IV (ver posiciones en figura I)

1. Rueda motriz
2. Se observa desgaste en pestaña externa ver mediciones en tabla 1
3. Caja de rodamiento interna

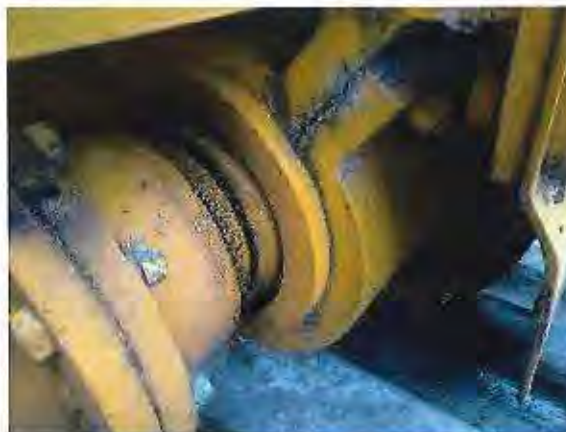
## 4. Caja de rodamiento externa

- a. Caja en buen estado
- b. Fijada con dos bulones en buen estado bulones ajustados.
- c. No posee tapa ingreso de eje que acopla con reductor OK
- d. Alemites OK
- e. Lubricación bien.

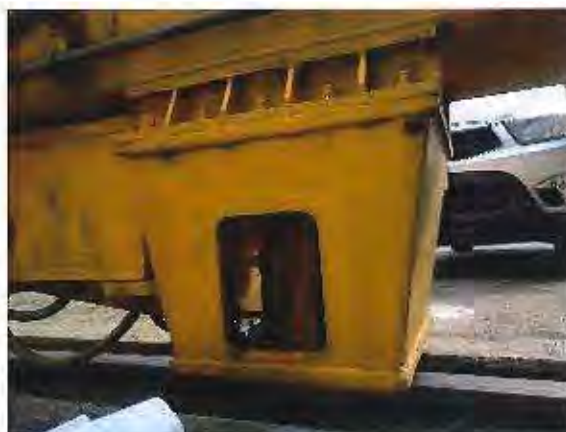
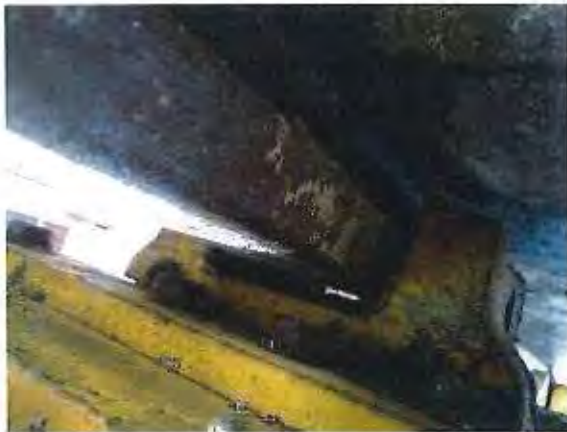
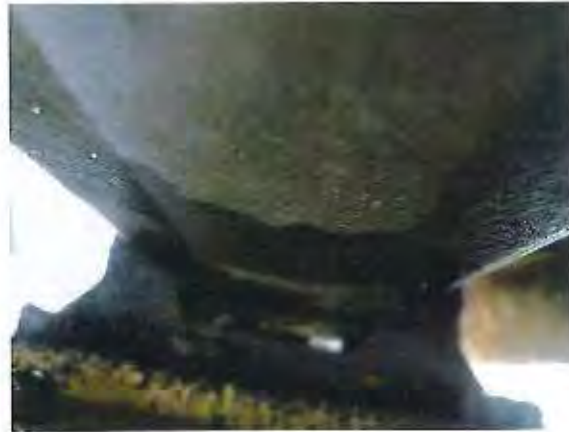
## j. Sistema de rail clamp

- i. Conjunto de rail clamp fijado a la estructura de la viga testera con 10 bulones en buen estado y ajustados.
- ii. Placa inferior fijada con 12 prisioneros en buen estado y ajustados.
- iii. Mordazas de anclaje al riel sin desgastes en buen estado.

- iv. Sistema está anclado al riel, ambas mordazas, apriete OK
- v. Sistema hidráulico se observa perdidas de fluido por acoples en mangueras dentro del sistema de calipers.
- vi. Cuatro resortes de calipers en buen estado. Fijaciones OK, accionamiento calipers OK

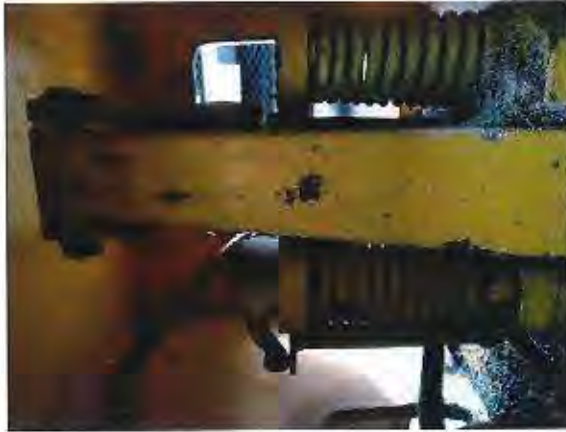
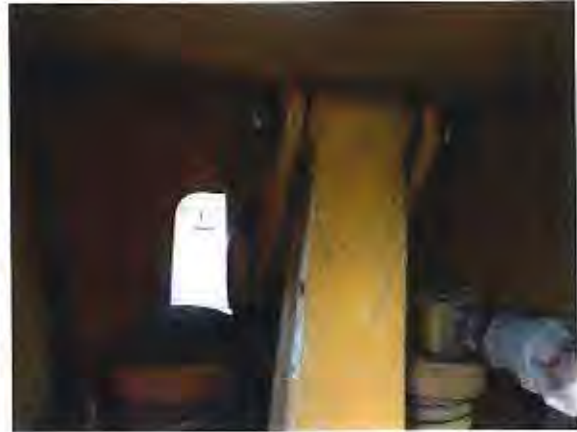
vii. Llave de limite en buen estado marca Neumann

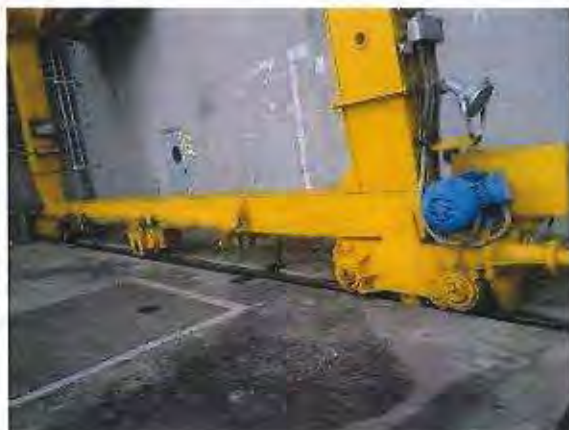
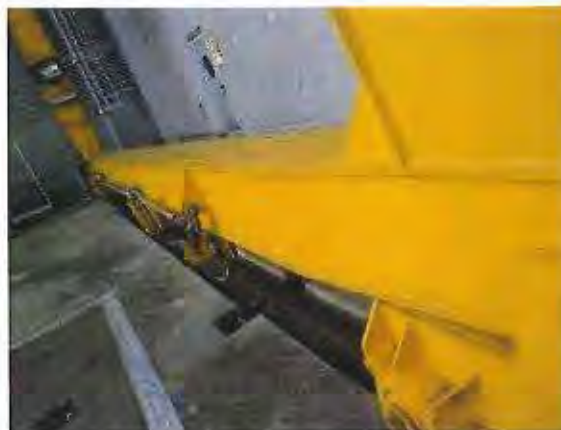
- a. Estructura de la viga testera en buen estado, no se observan deformaciones, golpes ni fisuras, soldaduras en buen estado.
- b. **Pintura en regular a mal estado, con oxido en varias zonas.**

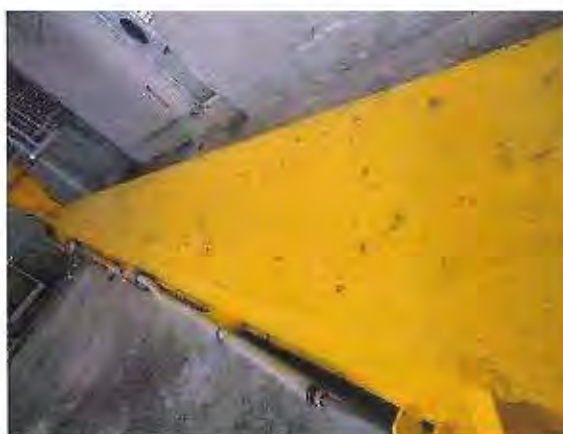
- c. Cuatro cartelas de tensores de sistema anti vuelco de la grúa pórtico.
  - i. Cartelas en buen estado, soldaduras OK
  - ii. Tensores
    - 1. Dos están instalados en buen estado, fijaciones OK
    - 2. **Dos están sin instalar, y le faltan los pernos**

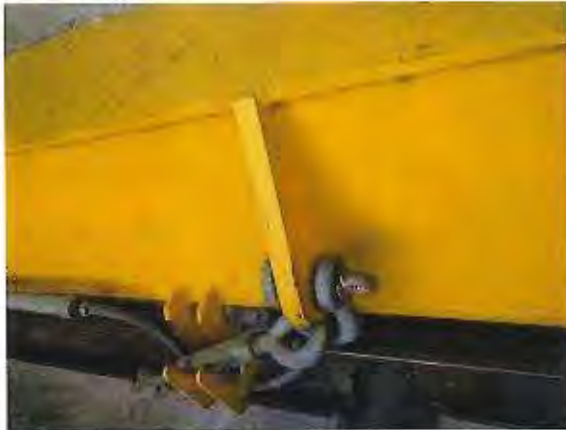
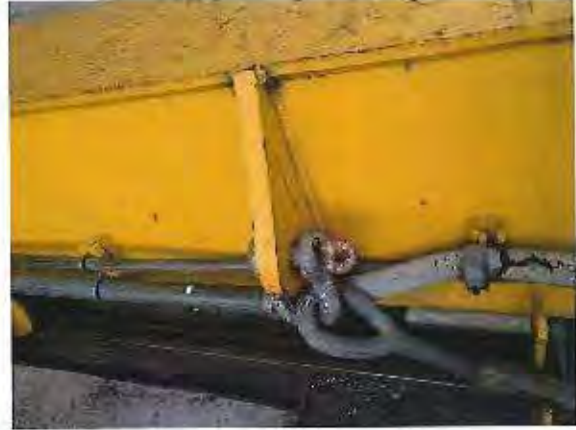
- d. Unión de viga testera con la columna III en buen estado con dos cartelas soldadas una en la viga testera y otra en la columna III con 26 bulones en buen estado y ajustados

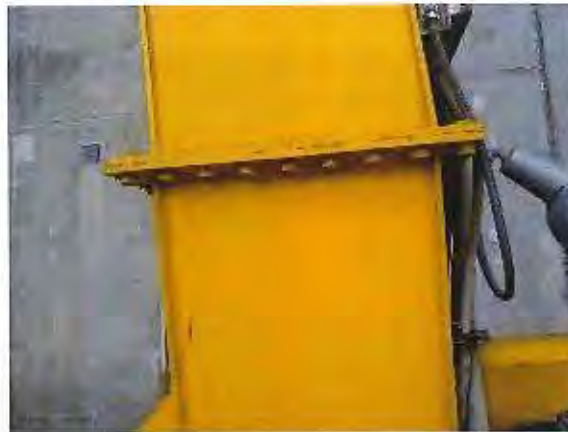
- e. Unión de viga testera con la columna IV en buen estado con dos cartelas soldadas una en la viga testera y otra en la columna IV con 26 bulones en buen estado y ajustados

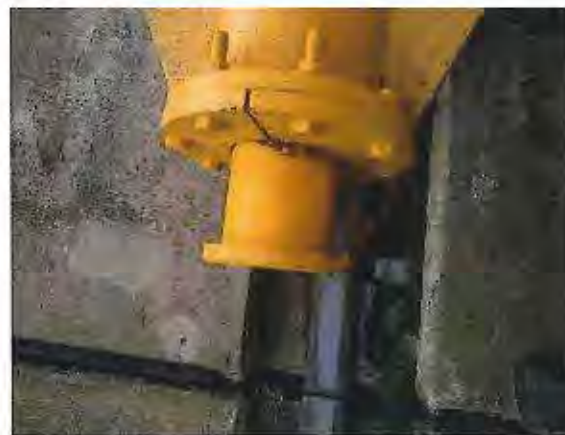
iii. Paragolpes

1. Es elástico a resorte en buen estado
2. Fijación al soporte de extensión con 8 bulones ajustados de diferentes longitudes
3. Estrobo de seguridad en buen estado.
4. Accionamiento OK
5. Soporte de extensión del Paragolpes OK
6. Soporte de extensión del Paragolpes fijado a la viga testera con 4 bulones ajustados.
7. **Soporte de extensión del Paragolpes no tiene estrobo de seguridad**

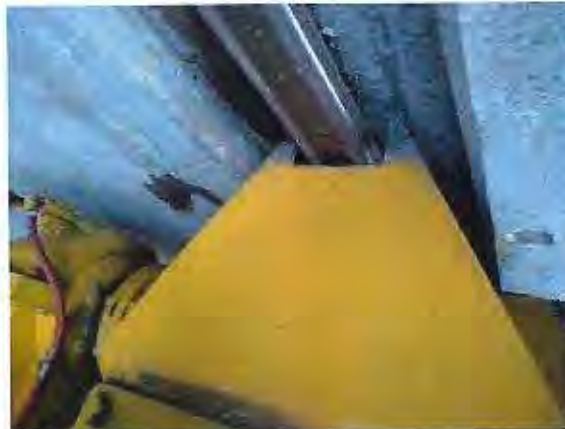
iv. Barre vías

1. En buen estado, no se observan deformaciones ni golpes.
2. Fijado con 2 bulones ajustados.
3. **No tiene estrobo de seguridad**

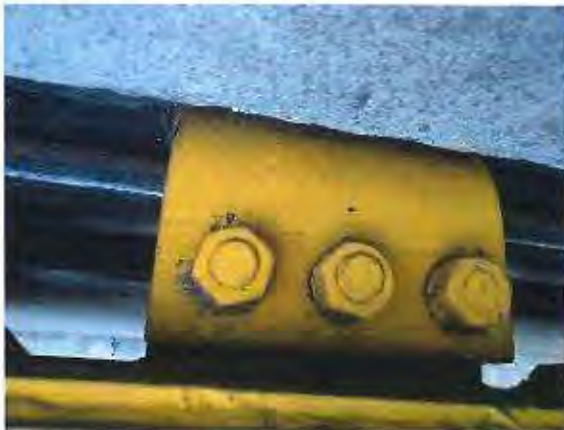
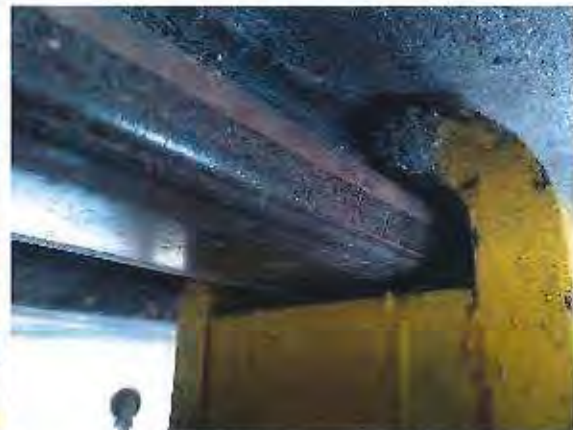
vi. Soporte guía inferior debajo del boogic

1. Ajuste sobre rieles de las mordazas en buen estado
2. No se observan desgastes en ambas mordazas guías.
3. Anclaje con tres bulones ajustados.

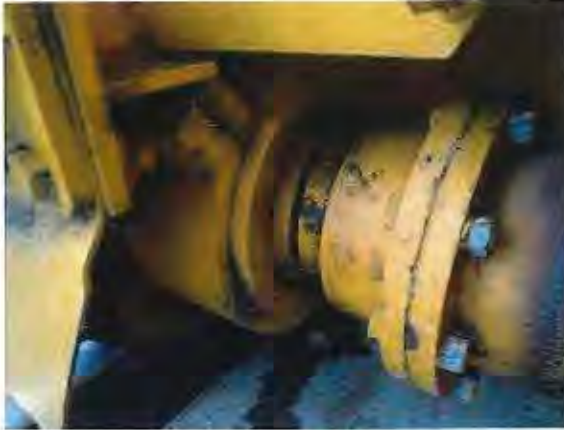
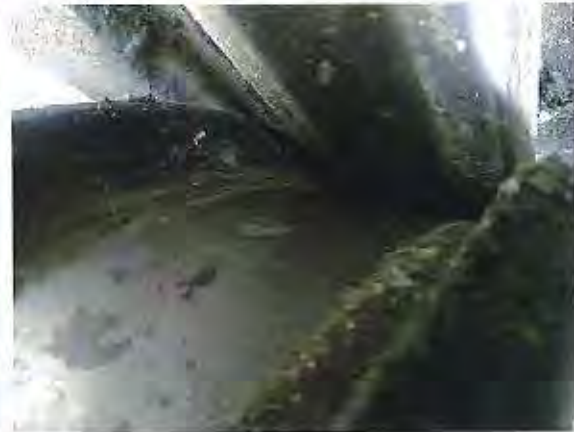
vii. Rueda numero V (ver posiciones en figura 2)

- a. Fijada al boogic con dos bulones ajustados OK
- b. Tapa de caja de rodamientos OK fijada con 3 prisioneros ajustados y seguro OK
- c. Alemites en buen estado.
- d. Lubricación OK

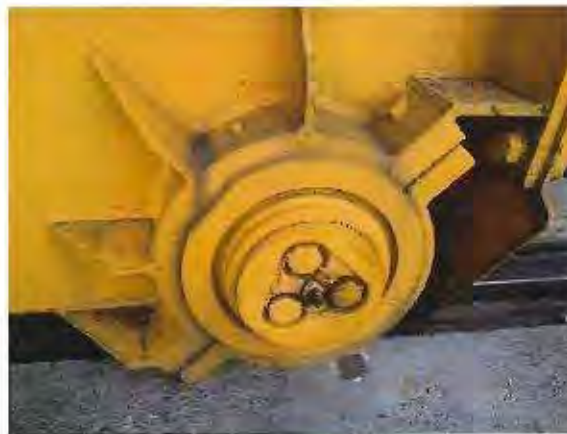
#### 4. Caja de rodamiento interna

- a. Caja en buen estado
- b. Fijada con dos bulones en buen estado bulones ajustados.
- c. No posee tapa ingreso de eje que acopla con reductor OK
- d. Alemites OK
- e. Lubricación bien.

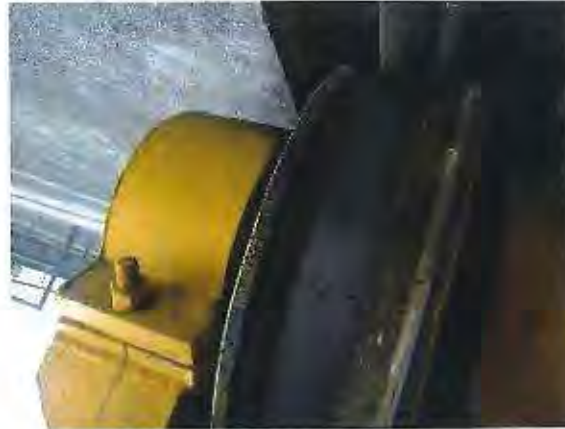
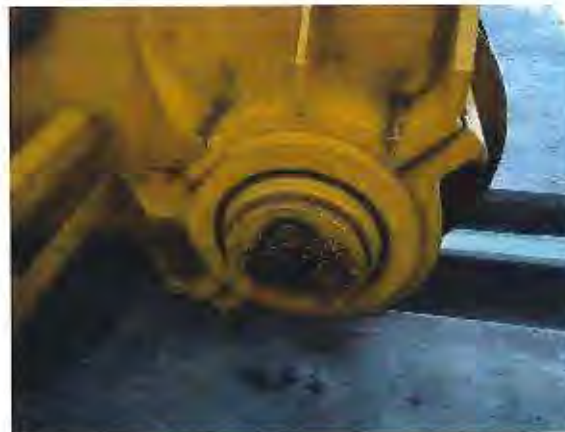
viii. Rueda número VI (ver posiciones en figura 2)

1. Rueda conducida.
2. Ver mediciones en tabla I
3. Caja de rodamiento externa

- a. Fijada al boogie con dos bulones ajustados OK
- b. Tapa de caja de rodamientos OK fijada con 3 prisioneros ajustados y seguro OK
- c. Alemites en buen estado.
- d. Lubricación OK

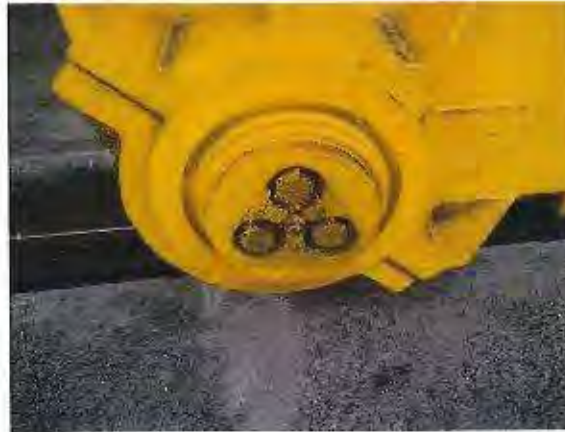
## 4. Caja de rodamiento interna

- a. Fijada al boogie con dos bulones ajustados OK
- b. Tapa de caja de rodamientos OK fijada con 3 prisioneros ajustados y seguro OK
- c. Alemites en buen estado.
- d. Lubricación OK

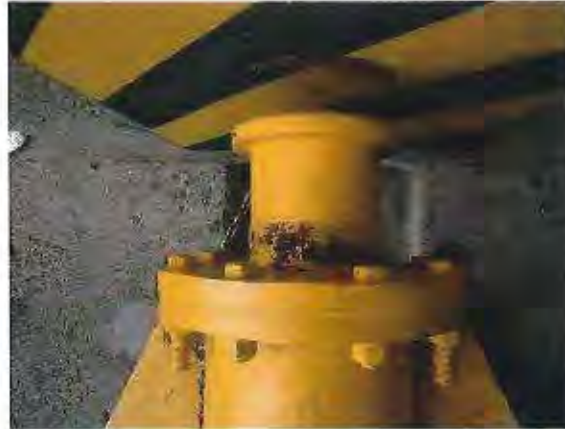
ix. Paragolpes

1. Es elástico a resorte en buen estado
2. Fijación al soporte de extensión con 8 bulones ajustados de diferentes longitudes
3. Estrobo de seguridad en buen estado.
4. Accionamiento OK
5. Soporte de extensión del Paragolpes OK
6. Soporte de extensión del Paragolpes fijado a la viga testera con 4 bulones ajustados.
7. **Soporte de extensión del Paragolpes no tiene estrobo de seguridad.**

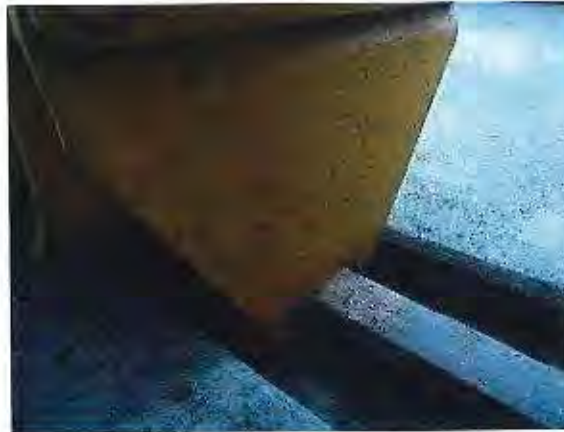
x. Barre vías

1. En buen estado, no se observan deformaciones ni golpes.
2. Fijado con 2 bulones ajustados.
3. **No tiene estrobo de seguridad**

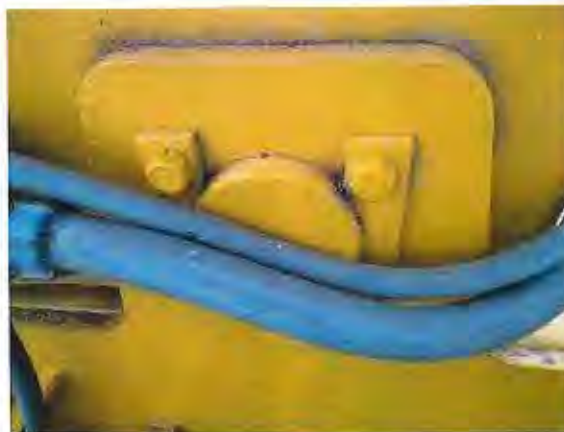
xii. Soporte guía inferior debajo del boogie

1. Ajuste sobre ricles de las mordazas en buen estado
2. No se observan desgastes en ambas mordazas guías.
3. Anclaje con tres bulones ajustados.

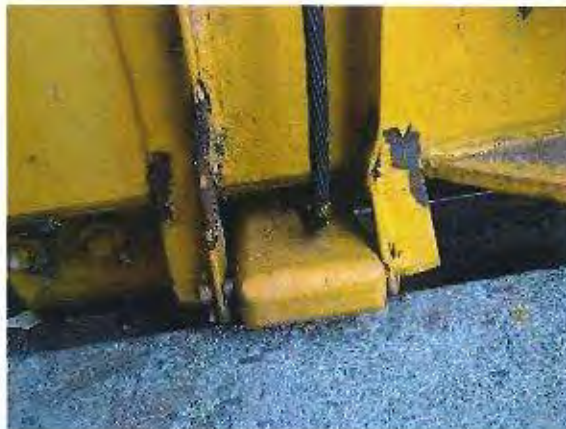
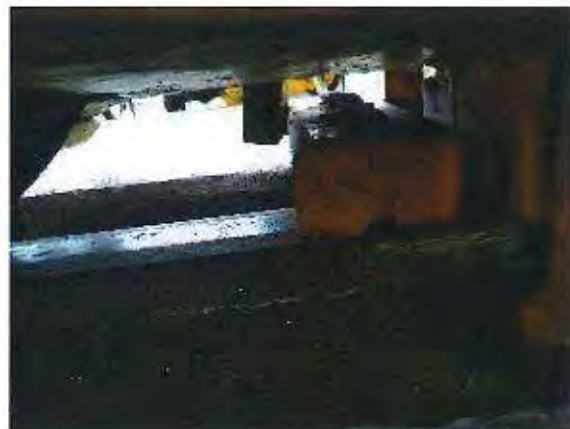
xiii. Zapata de puesta a tierra

1. Zapata en buen estado, no se observan desgastes.
2. Apoyo de la zapata sobre el riel OK
3. Cables de alimentación a la zapatas OK
4. Conexión en zapatas ajustado.
5. Los cables de alimentación están bien pero están flojos en sus anclajes.

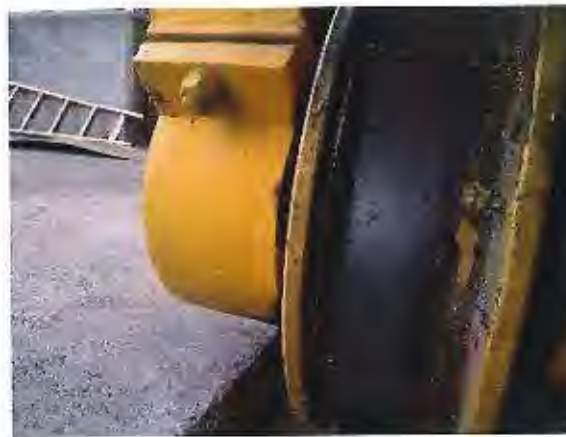
xiv. Rueda número VII (ver posiciones en figura 2)

1. Rueda conducida
2. Se observa desgaste en pestaña externa ver mediciones en grafico I
3. Caja de rodamiento externa

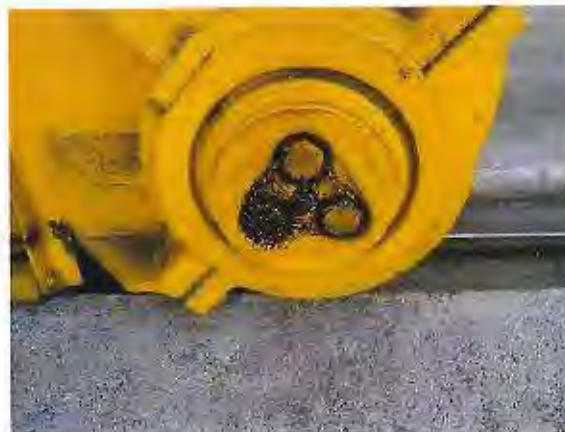
- a. Fijada al boogie con dos bulones ajustados OK
- b. Tapa de caja de rodamientos OK fijada con 3 prisioneros ajustados y seguro OK

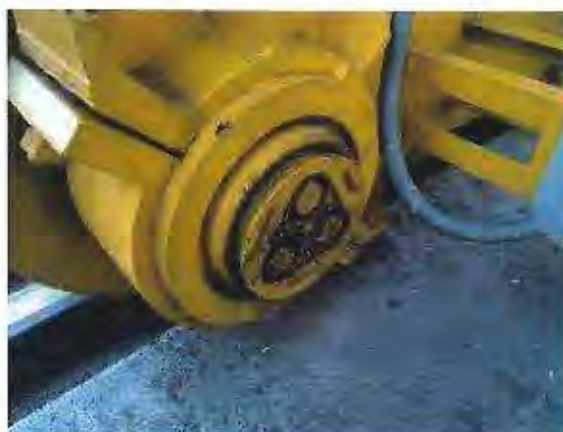
- c. Alemites en buen estado.
  - d. Lubricación OK
4. Caja de rodamiento interna

- a. Fijada al boogie con dos bulones ajustados OK
- b. Tapa de caja de rodamientos OK fijada con 3 prisioneros ajustados y seguro OK
- c. Alemites en buen estado.
- d. Lubricación OK

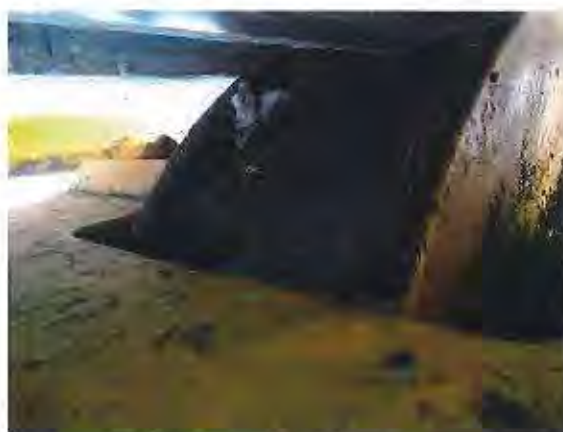
xv. Rueda número VIII (ver posiciones en figura I)

- 1. Rueda conducida
- 2. Se observa desgaste en pestaña externa ver mediciones en grafico I
- 3. Caja de rodamiento externa

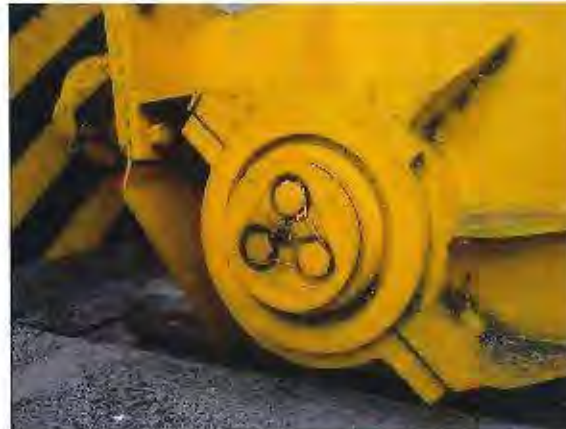
- a. Fijada al boogie con dos bulones ajustados OK
- b. Tapa de caja de rodamientos OK fijada con 3 prisioneros ajustados y seguro OK
- c. Alemites en buen estado.
- d. Lubricación OK

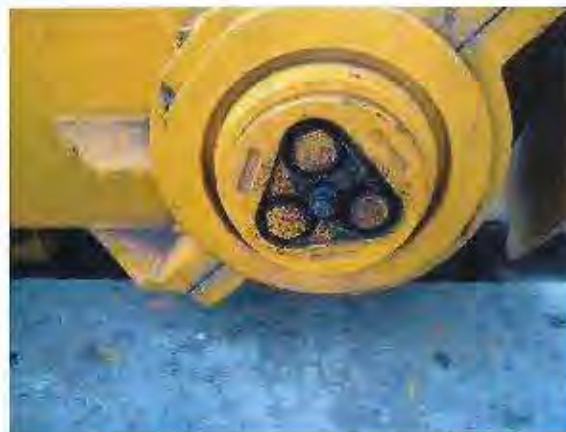
#### 4. Caja de rodamiento interna

- a. Fijada al boogie con dos bulones ajustados OK
- b. Tapa de caja de rodamientos OK fijada con 3 prisioneros ajustados y seguro OK
- c. Alemites en buen estado.
- d. Lubricación OK

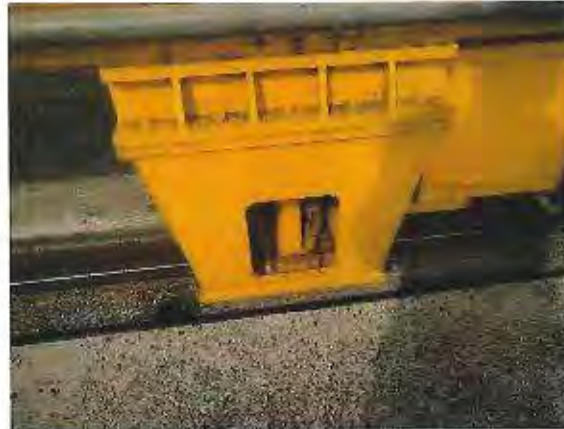
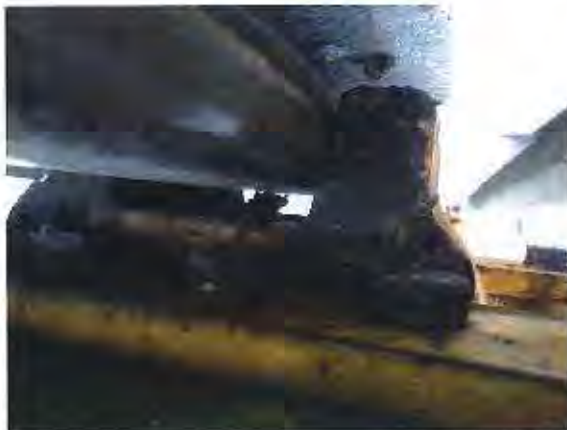
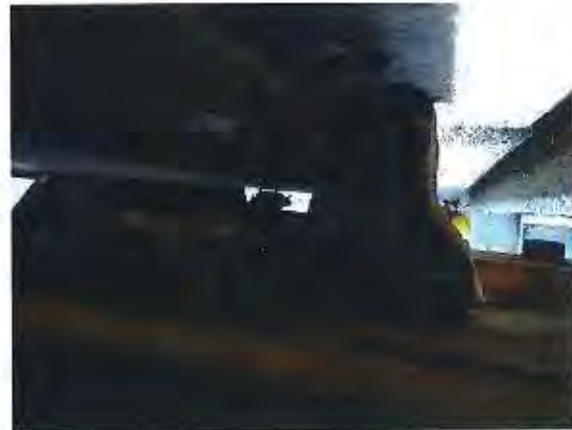
h. Sistema de rail clamp

- i. Conjunto de rail clamp fijado a la estructura de la viga testera con 10 bulones en buen estado y ajustados.
- ii. Placa inferior fijada con 12 prisioneros en buen estado y ajustados.
- iii. Mordazas de anclaje al riel sin desgastes en buen estado.

- iv. Sistema está anclado al riel, ambas mordazas, apriete OK
- v. Sistema hidráulico no se observan pérdidas de fluido estado OK
- vi. Cuatro resortes de calipers en buen estado. Fijaciones OK.

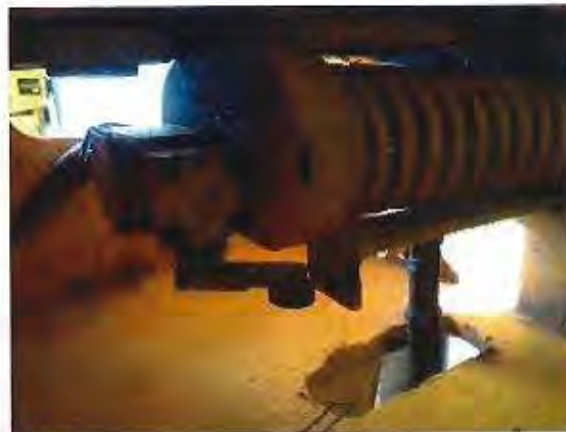
vii. Llave de límite en buen estado marca Neumann
