ENTIDAD BINACIONAL  
**YACYRETA**

PLIEGO DE BASES Y CONDICIONES

SERVICIO DE REHABILITACIÓN DE EQUIPOS DE IZAJE  
DE LA CENTRAL HIDROELÉCTRICA YACYRETÁ.

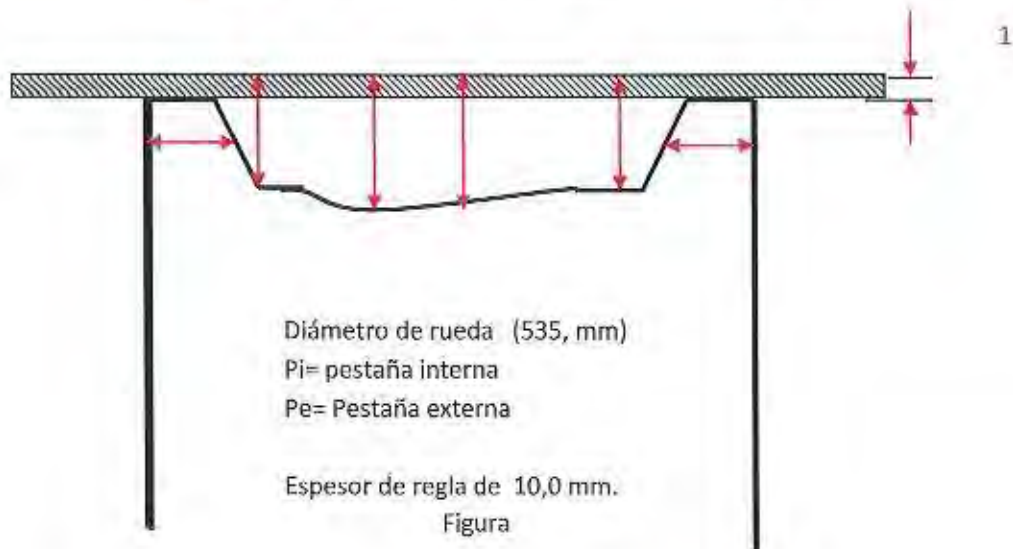
- ✓ A continuación se indican las mediciones dimensionales relativas de diámetros realizadas en cada una de las ruedas ver figura 2 y mediciones en tabla 1
- Gráfico de mediciones de ruedas figura 2

Mediciones Y Datos	Rueda I	Rueda II	Rueda III	Rueda IV	Rueda V	Rueda VI	Rueda VII	Rueda VIII
Pi	23,90	24,70	24,70	24,80	24,30	22,50	21,30	24,50
Pe	19,60	22,60	22,50	21,50	25,60	22,80	23,70	24,80
1	32,40	32,70	32,50	31,80	32,10	33,20	32,20	32,40
2	31,90	32,60	32,60	31,90	32,40	33,40	32,30	32,60
3	32,00	32,40	32,70	32,00	32,50	33,40	32,40	32,50
4	32,50	31,90	32,00	32,00	32,30	32,90	31,90	32,40
Diámetros	534,40	534,70	535,30	534,80	534,60	534,40	535,00	534,90
Tipo de rueda	C	C	C	M	M	C	C	C
Diferencia Diámetros relativos	0,60	0,80	0,70	0,90	0,30	0,70	0,50	0,20

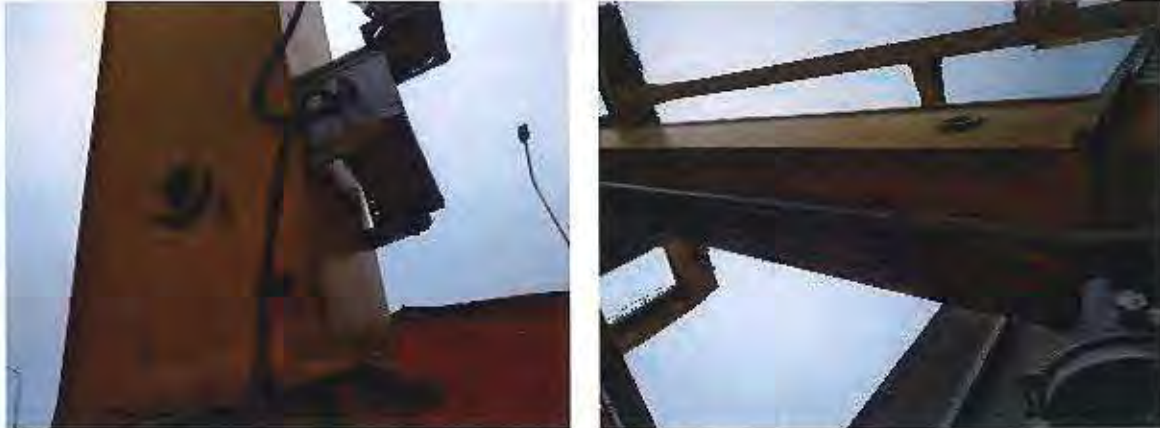
1. Columna I

- a. Columna en buen estado
- b. No se observan deformaciones, golpes o fisuras
- c. Pintura en regular estado
- d. Unión 1 (ver posiciones en figura 3)

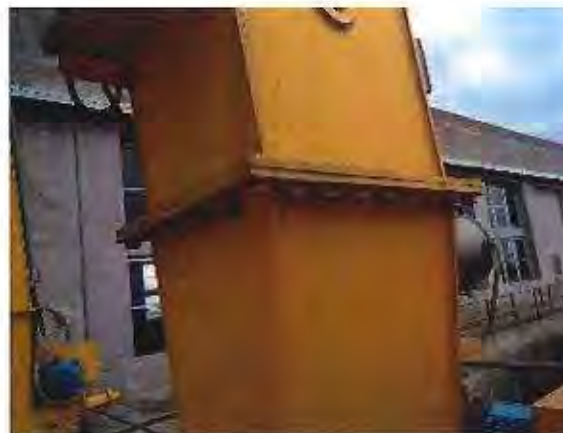
- i. Dos cartelas soldadas a la columna y a la viga testera en buen estado, soldaduras no se observan anomalías, OK
- ii. 26 bulones de fijación todos en buen estado y ajustados.

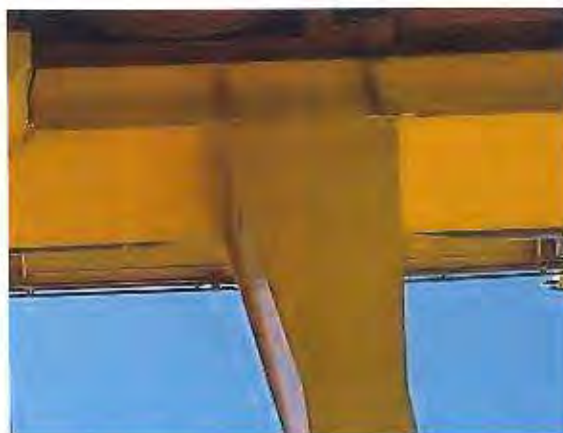
e. Unión 2

- i. Dos cartelas soldadas a la columna y a la viga lateral superior en buen estado, soldaduras no se observan anomalías, OK
- ii. 32 bulones de fijación todos en buen estado y ajustados.

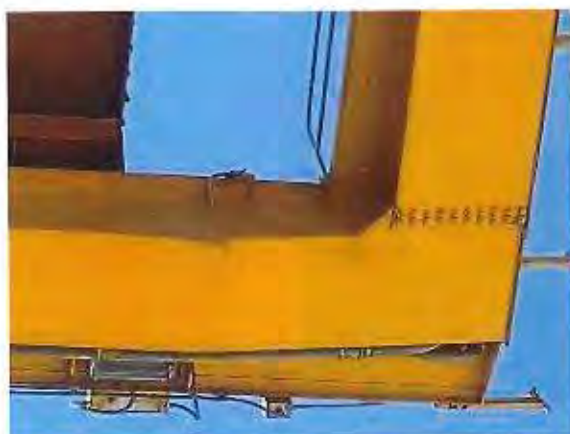
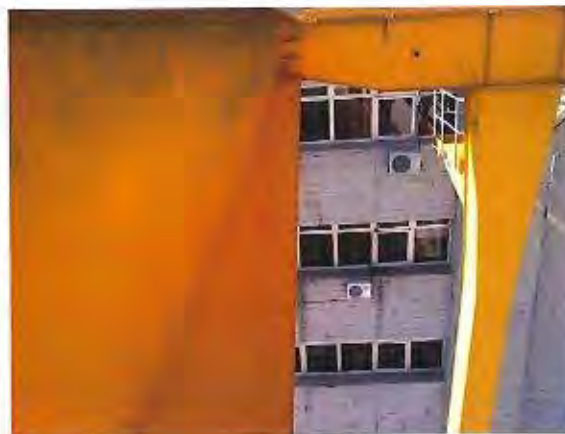
2. Viga superior

- a. No se observan anomalías, no tiene deformaciones, golpes ni fisuras.
- b. Soldaduras en buen estado
- c. Pintura OK

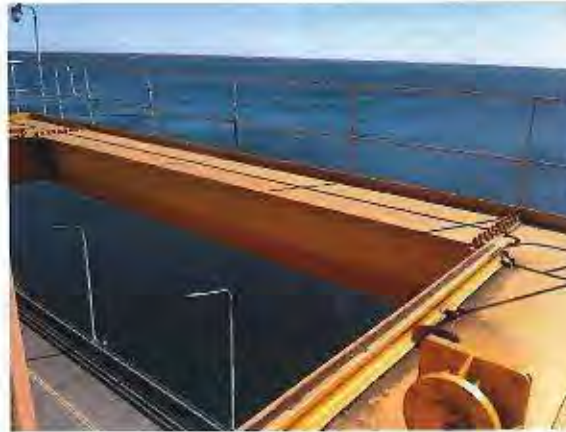
d. Baranda - pasarela:

- i. Baranda de construcción soldada en caños redondos, dimensionamiento OK.
- ii. Guardapiés sobre lado exterior OK.
- iii. Piso liso, desplazamiento de personal sobre placa superior de viga
- iv. **Se observan ajustes de obra precarios.**
- v. **Dos parantes dañados en baranda.**

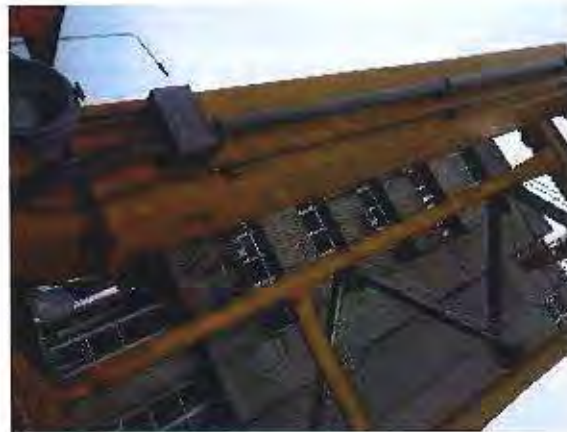
### 3. Columna II

- a. Columna en buen estado
- b. No se observan deformaciones, golpes o fisuras
- c. Pintura en regular estado
- d. Unión 3 (ver posiciones en figura 3)
  - i. Dos cartelas soldadas a la columna y a la viga testera en buen estado, soldaduras no se observan anomalías, OK
  - ii. 26 bulones de fijación todos en buen estado y ajustados.

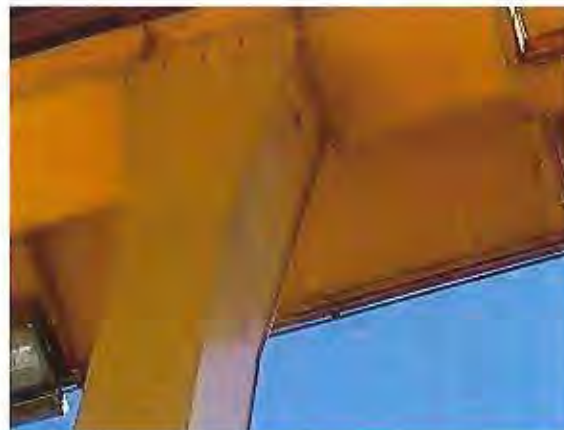
## e. Unión 4

- i. Dos cartelas soldadas a la columna y a la viga lateral superior en buen estado, soldaduras no se observan anomalías, OK
- ii. 32 bulones de fijación todos en buen estado y ajustados.

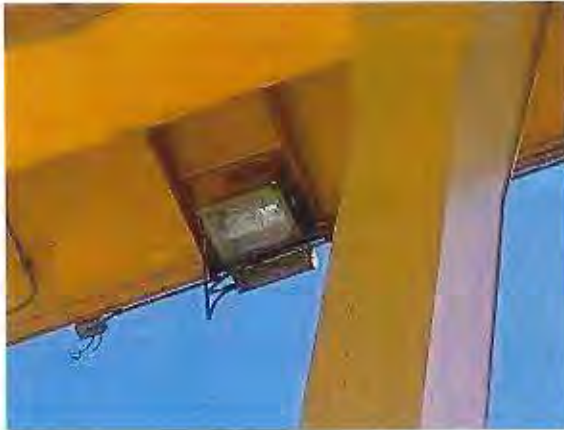
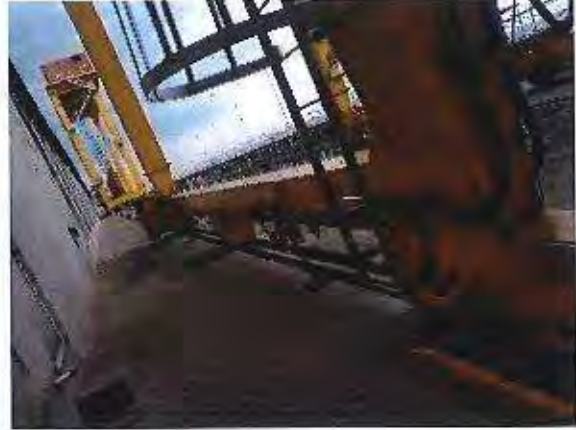
## 1. Columna III

- a. Columna en buen estado
- b. No se observan deformaciones, golpes o fisuras
- c. Pintura en regular estado
- d. Unión 5 (ver posiciones en figura 4)

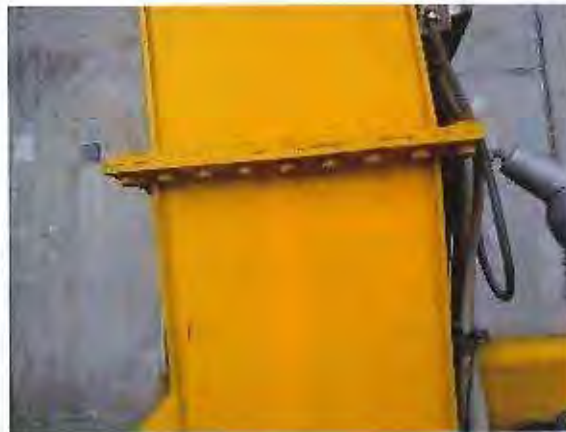
- i. Dos cartelas soldadas a la columna y a la viga testera en buen estado, soldaduras no se observan anomalías, OK
- ii. 26 bulones de fijación todos en buen estado y ajustados.

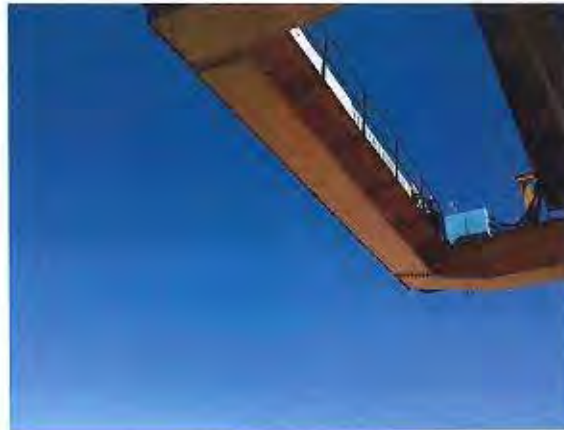
2. Viga superior

- a. No se observan anomalías, no tiene deformaciones, golpes ni fisuras.
- b. Soldaduras en buen estado
- c. Pintura OK
- d. Gabinetes
- e. Pasarela:

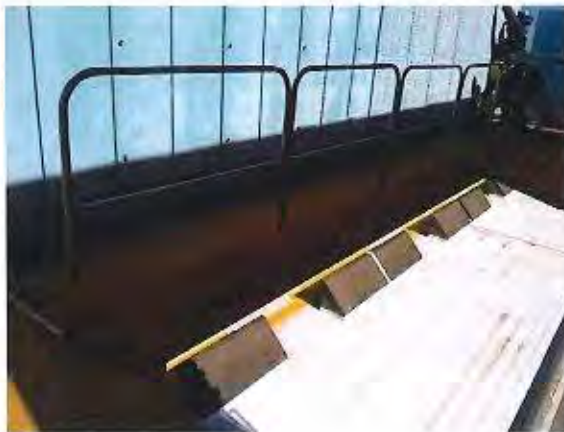
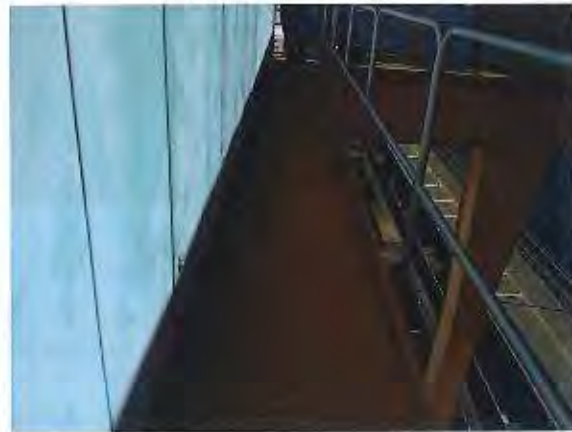
- i. Extensión de pasarela en buen estado general. Chapa antideslizante OK.
- ii. Tramos de baranda desmontables, verificar resistencia mecánica para aplicación.
- iii. **No disponen de seguros en camisas de montaje.**

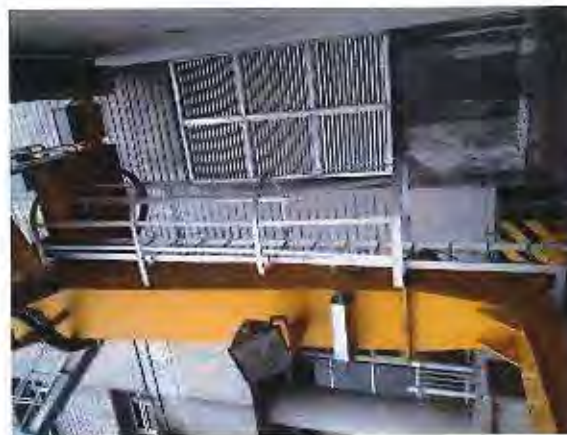
### 3. Columna IV

- a. Columna en buen estado
- b. No se observan deformaciones, golpes o fisuras
- c. Pintura en regular estado
- d. Unión 7 (ver posiciones en figura 4)

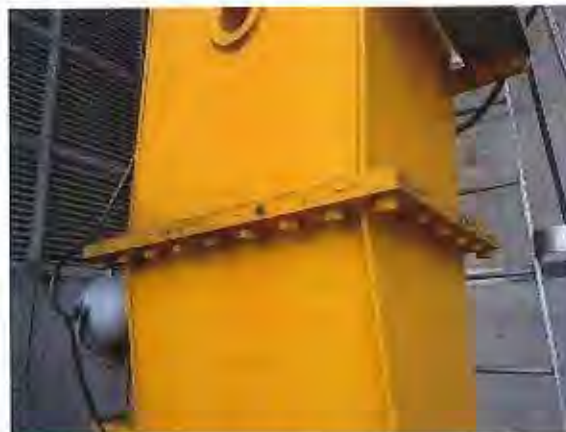
- i. Dos cartelas soldadas a la columna y a la viga testera en buen estado, soldaduras no se observan anomalías, OK
- ii. 26 bulones de fijación todos en buen estado y ajustados.

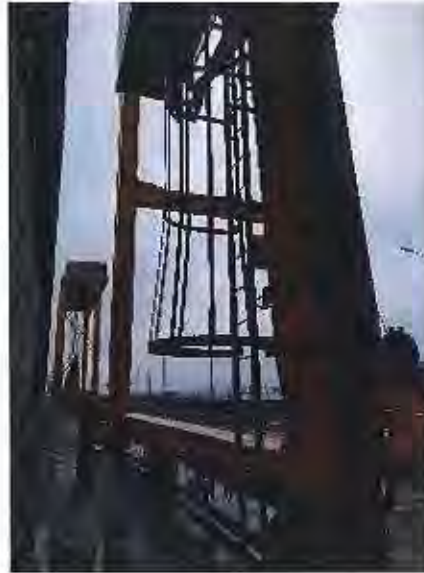
f. Escalera acceso a cabina

- i. Escalera marinera
- ii. Barrales laterales y escalones en buen estado
- iii. Guarda hombre en buen estado
- iv. Anclaje de escalera con 6 fijaciones, dos soldadas, soldaduras OK y 4 con bulones en buen estado y ajustados.

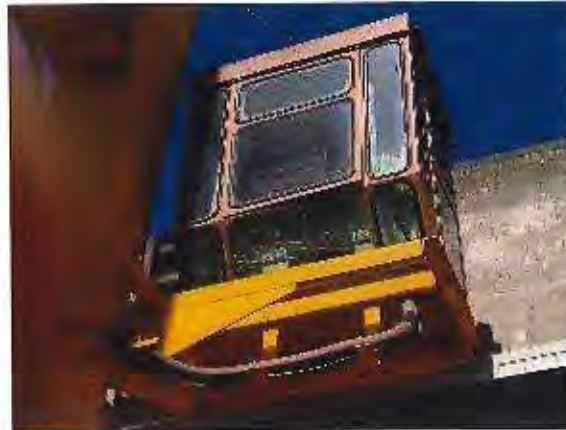
- v. Soporte inferior sostén de cabina en buen estado, no se observan deformaciones, fisuras ni otro tipo de anomalía, bulones de anclaje en columna IV todos en buen estado y ajustados.

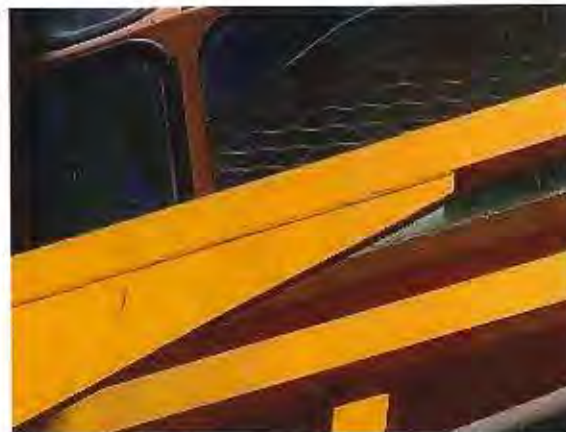
- vi. Cabina con 11 vidrios todos en buen estado.  
vii. Vidrios sucios

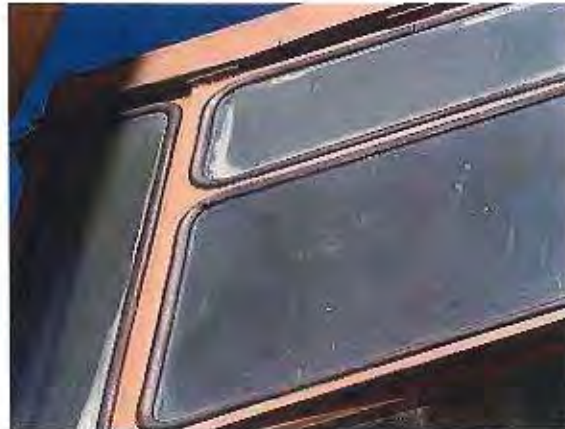
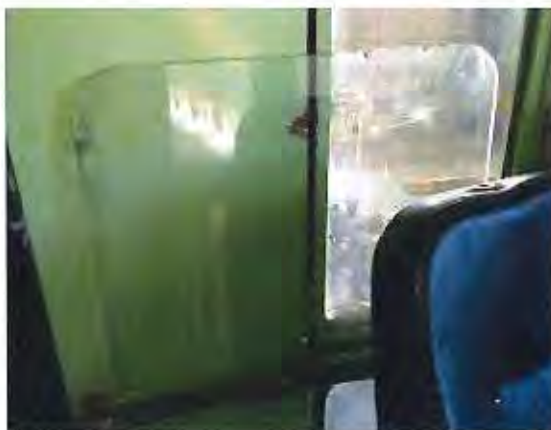
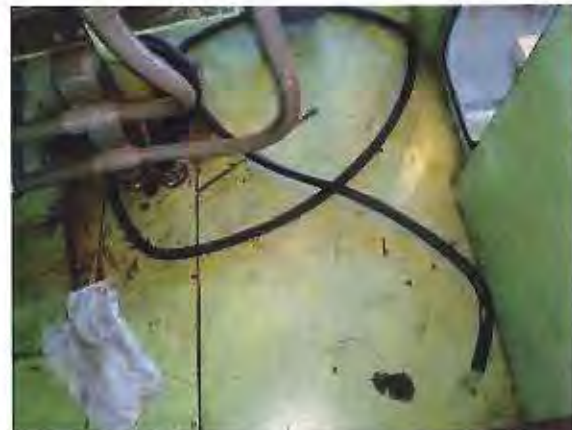
- viii. Pintura de cabina OK
- ix. Puerta de acceso a cabina en buen estado bisagras OK, 2 vidrios en buen estado pero sucios, cerradura de puerta y picaporte OK
- x. **Burletes de ventana superior se encuentra desprendido el resto de los burletes de vidrios en buen estado.**
- xi. **Elementos sueltos dentro de la cabina entre ellos un vidrio se debe retirar todos estos elementos**

- xii. **Cabina no tiene matafuego**

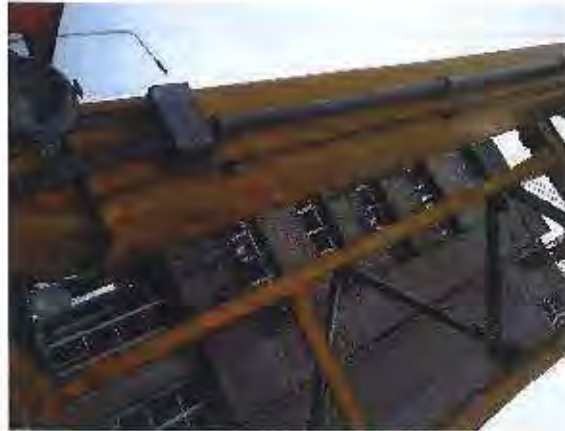
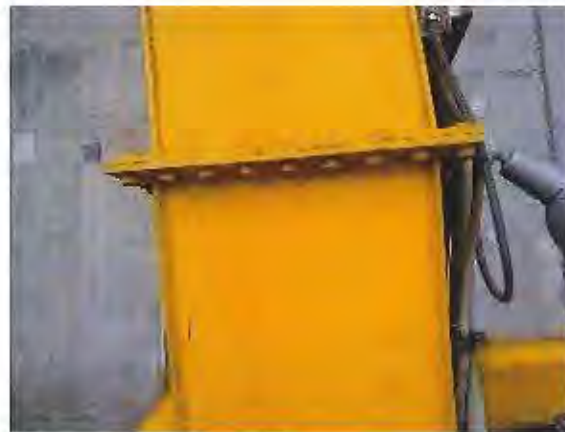
1. Columna II

- a. Columna en buen estado
- b. No se observan deformaciones, golpes o fisuras
- c. Pintura en regular estado
- d. Unión 3 (ver posiciones en figura 3)

- i. Dos cartelas soldadas a la columna y a la viga testera en buen estado, soldaduras no se observan anomalías, OK
- ii. 26 bulones de fijación todos en buen estado y ajustados.

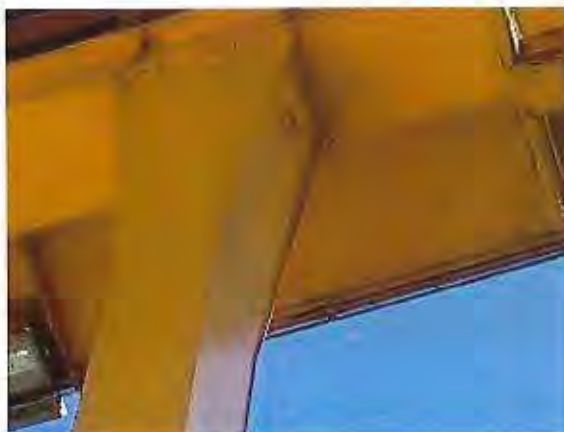
## c. Unión 4

- i. Dos cartelas soldadas a la columna y a la viga lateral superior en buen estado, soldaduras no se observan anomalías, OK.
- ii. 32 bulones de fijación todos en buen estado y ajustados.

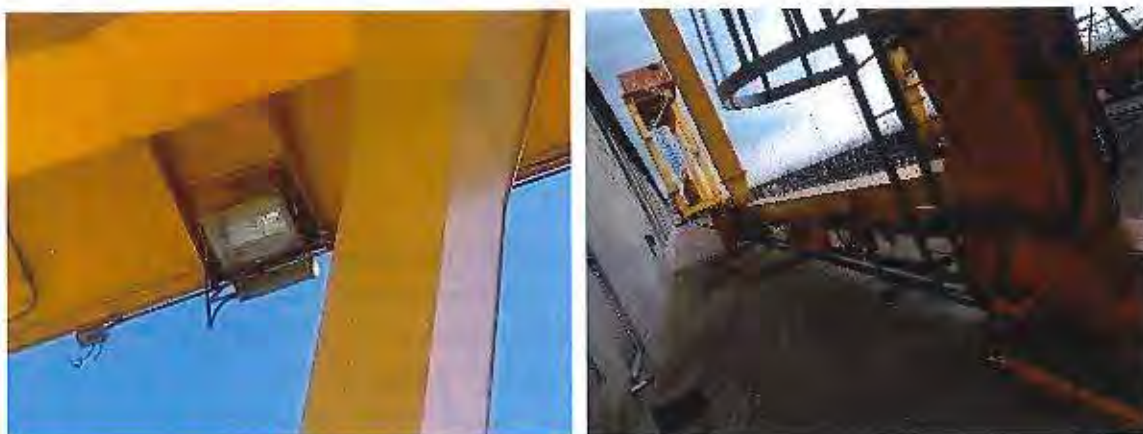
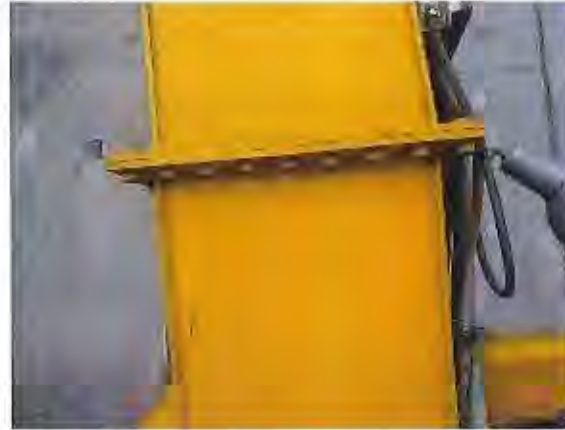
## 4. Columna III

- a. Columna en buen estado
- b. No se observan deformaciones, golpes o fisuras
- c. Pintura en regular estado
- d. Unión 5 (ver posiciones en figura 4)

- i. Dos cartelas soldadas a la columna y a la viga testera en buen estado, soldaduras no se observan anomalías, OK
  - ii. 26 bulones de fijación todos en buen estado y ajustados.

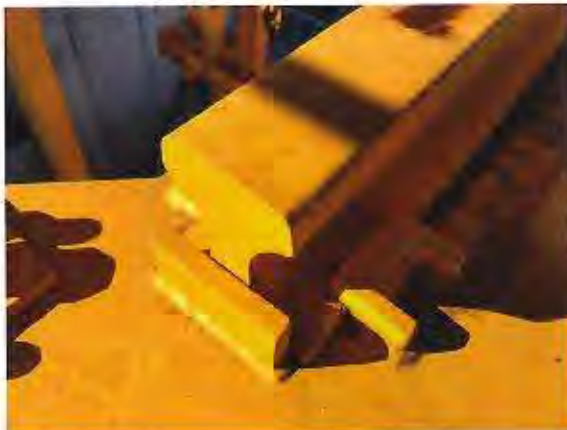
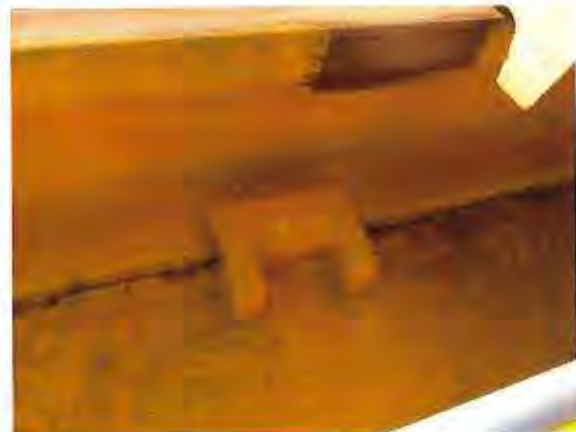
e. Riel de pista de carro:

- iii. Marca: BETH STEELTON
- iv. Tipo: 175CR
- v. Normativa: americana
- vi. Riel de traslación de carro en buen estado general.
- vii. Fijación a placa de viga con clips soldados.
- viii. **Presencia de óxido bajo base de riel**, no cuenta con placa banda inferior.
- ix. Topes extremos OK, placas soldadas OK.
- x. Control dimensional:
  - H=154,0 mm
  - B=153,1 mm
  - C= 103,2 mm
  - Los valores medidos se aproximan al riel descrito en planos de referencia.

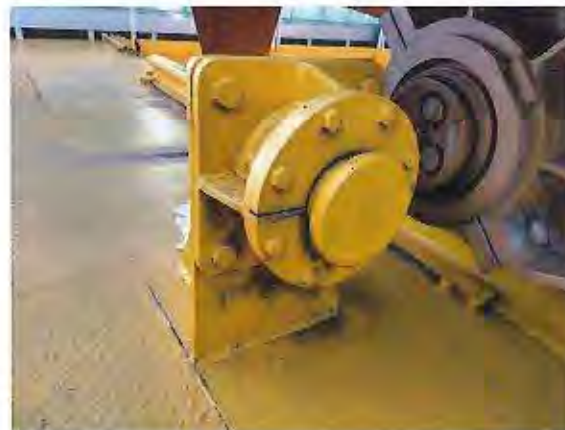
f. Topes de pista de carro:

- i. Topes en buenas condiciones generales, ver detalles constructivos en planos de referencia.
- ii. No se observan deformaciones, placas OK.
- iii. Vinculación entre portante y elemento amortiguador con 4 de 4 bulones.
- iv. Elementos no disponen de riendas de seguridad.

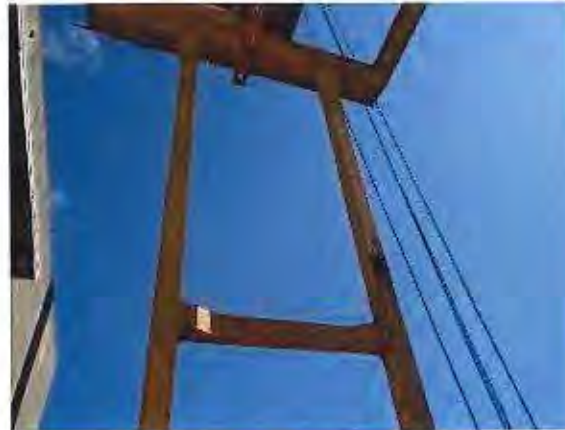
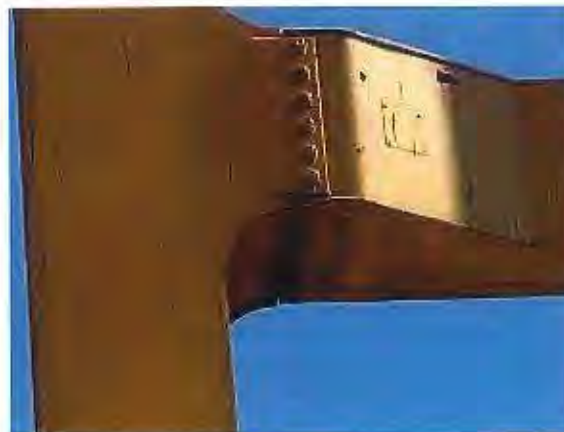
3. Viga intermedia 1

- a. No se observan anomalías, no tiene deformaciones, golpes ni fisuras.
- b. Soldaduras en buen estado
- c. Pintura OK
- d. Unión 9

- i. Dos cartelas soldadas a la viga y la otra a la columna en buen estado
- ii. Fijación con 36 bulones en buen estado y ajustados.

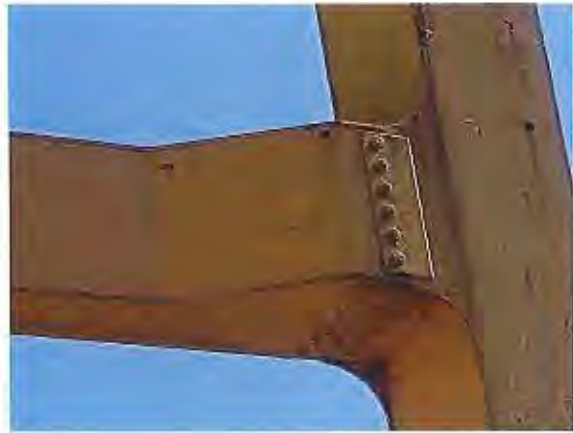
e. Unión 10 Igual a la unión 9

- i. Dos cartelas soldadas a la viga y la otra a la columna en buen estado
- ii. Fijación con 36 bulones en buen estado y ajustados.

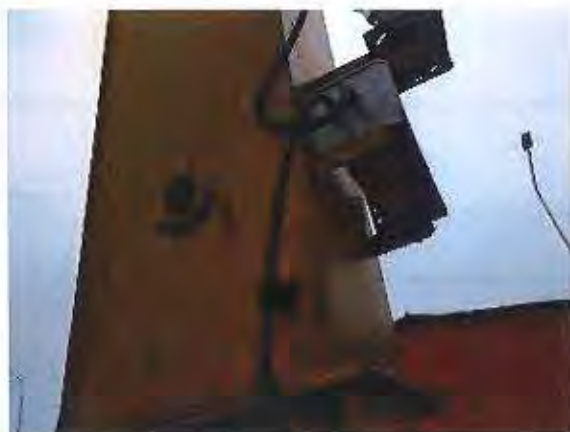
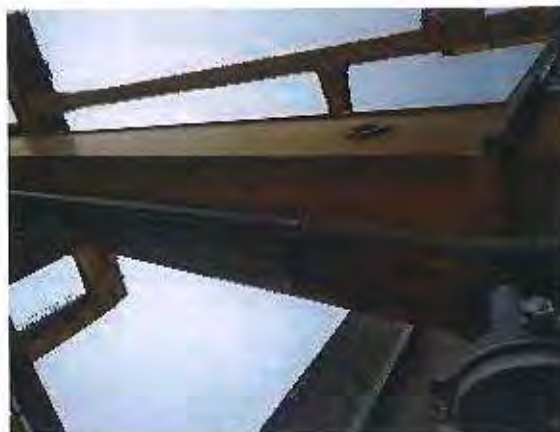
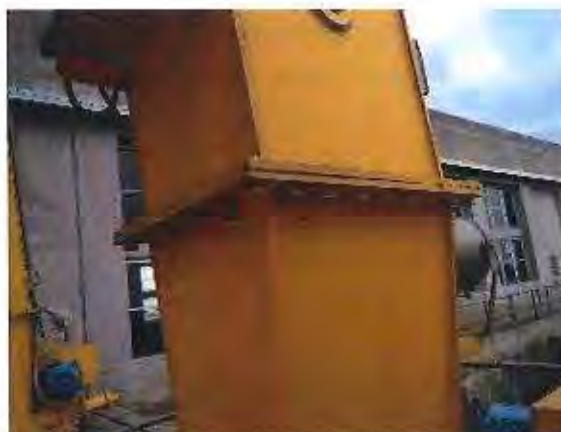
- a. Columna en buen estado
- b. No se observan deformaciones, golpes o fisuras
- c. Pintura en regular estado
- d. Unión 1 (ver posiciones en figura 4)

- i. Dos cartelas soldadas a la columna y a la viga testera en buen estado, soldaduras no se observan anomalías, OK
- ii. 26 bulones de fijación todos en buen estado y ajustados.

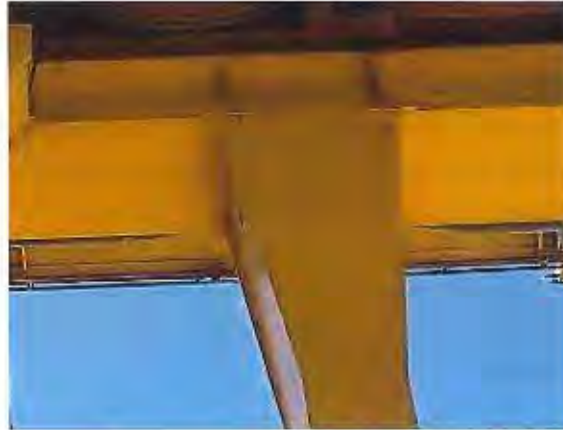
e. Unión 2

- i. Dos cartelas soldadas a la columna y a la viga lateral superior en buen estado, soldaduras no se observan anomalías, OK.
- ii. 32 bulones de fijación todos en buen estado y ajustados.

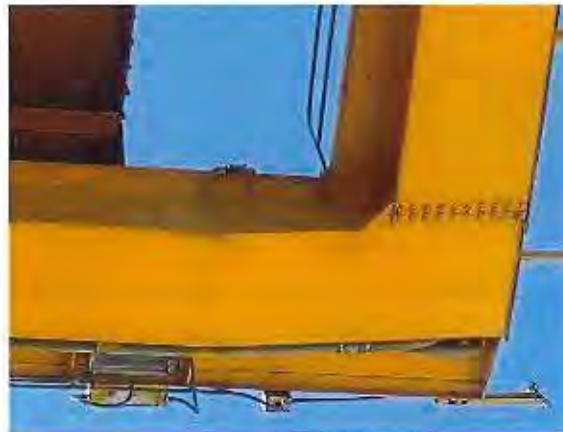
2. Viga superior 4

- a. No se observan anomalías, no tiene deformaciones, golpes ni fisuras.
- b. Soldaduras en buen estado
- c. Pintura OK.

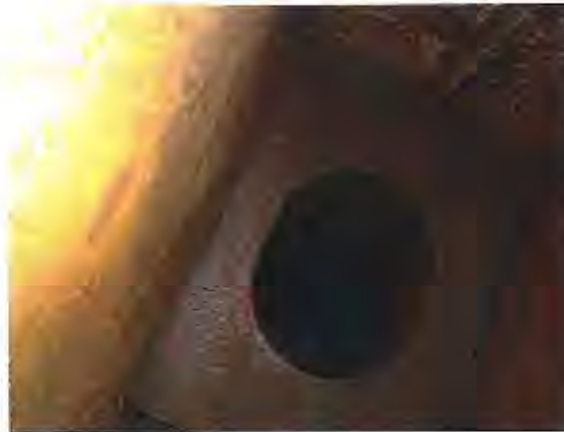
- a. No se observan anomalías, no tiene deformaciones, golpes ni fisuras.
- b. Soldaduras en buen estado
- c. Pintura OK
- d. Plataforma de viga:
  - i. Construcción soldada con caños redondos OK.
  - ii. Guardapiés en buen estado, dimensionamiento OK.
  - iii. Parantes fijados a estructura con bulones, **se observan ajustes en obra precarios, baranda deformada.**
  - iv. Extensión de plataforma en chapa antideslizante OK.
  - v. Pintura de conjunto deteriorada, no se observa presencia de óxido en estructura.
- e. Tapas de inspección:

- i. Tapas de inspección en lateral interno de viga OK.
- ii. Interferencia con conductos para retirar tapas.
- iii. Prisoneros de fijación en buen estado general
- iv. Tapas no disponen de juntas sellantes. Suciedad en interior.
- v. **Vigas sin pintar en su interior, presencia de óxido en superficies internas.**

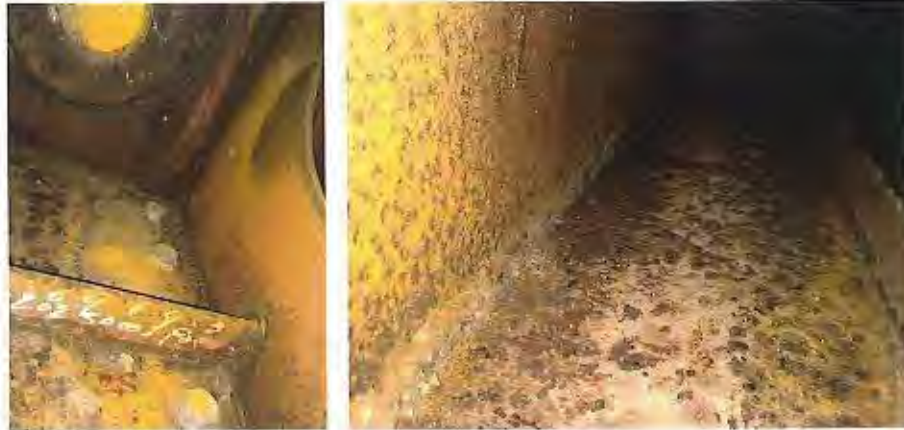
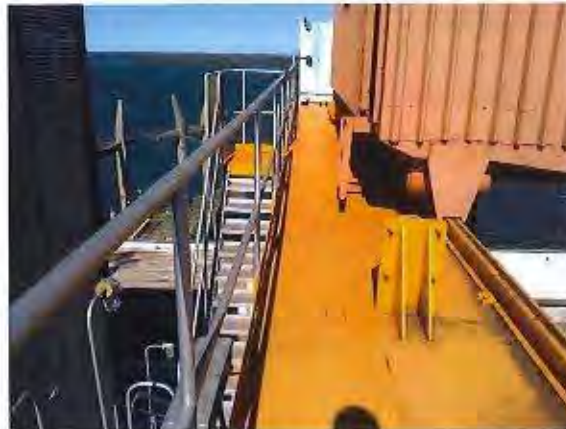
f. Riel de pista de carro:

- xi. Marca: BETH STEELTON
- xii. Tipo: 175CR
- xiii. Normativa: americana
- xiv. Riel de traslación de carro en buen estado general.
- xv. Fijación a placa de viga con clips soldados.
- xvi. **Presencia de óxido bajo base de riel**, no cuenta con placa banda inferior.
- xvii. **No cuenta con topes extremos**
- xviii. Control dimensional:
  - H=154,0 mm
  - B=153,1 mm
  - C= 103,2 mm
  - Los valores medidos se aproximan al riel descrito en planos de referencia.

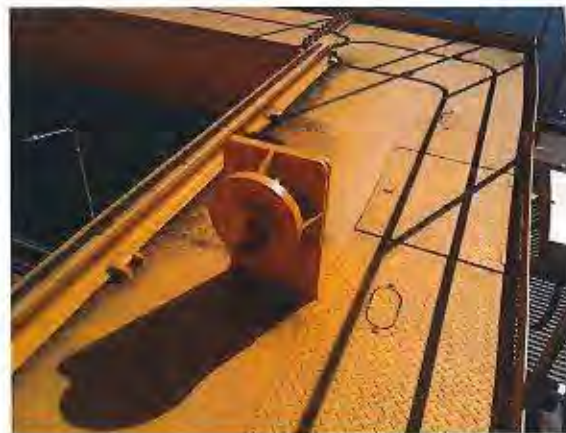
g. Topes de pista de carro:

- v. Topes en buenas condiciones generales, ver detalles constructivos en planos de referencia.
- vi. No se observan deformaciones, placas OK.
- vii. Vinculación entre portante y elemento amortiguador con 4 de 4 bulones.
- viii. Elementos no disponen de riendas de seguridad.

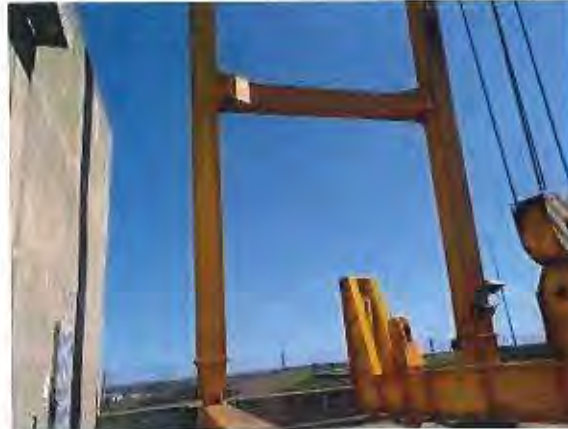
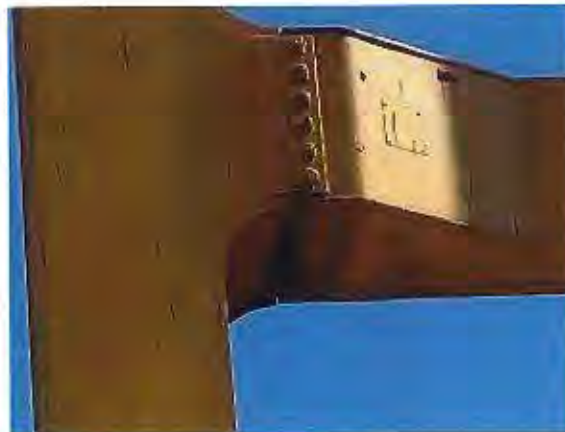
## 6. Viga intermedia 2

- a. No se observan anomalías, no tiene deformaciones, golpes ni fisuras.
- b. Soldaduras en buen estado
- c. Pintura OK
- d. Unión 11

- i. Dos cartelas soldadas a la viga y la otra a la columna en buen estado
- ii. Fijación con 36 bulones en buen estado y ajustados.

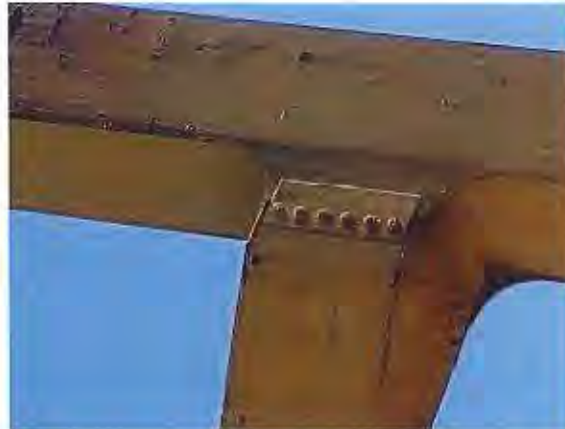
c. Unión 12 Igual a la unión 10

- i. Dos cartelas soldadas a la viga y la otra a la columna en buen estado
- ii. Fijación con 36 bulones en buen estado y ajustados.

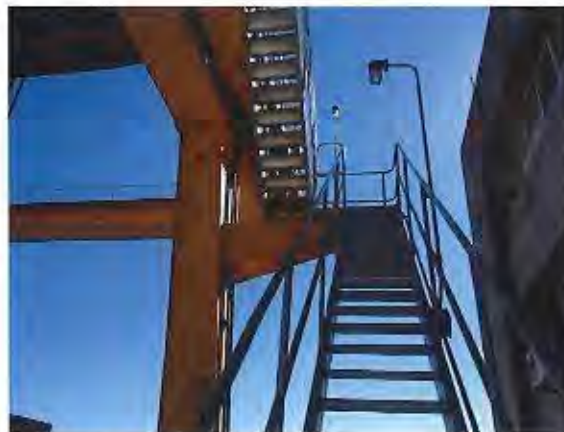
7. Acceso a nivel superior

- a. No se observan anomalías, no tiene deformaciones, golpes ni fisuras.
- b. Tramos de escalera de acceso OK, peldaños en chapa antideslizante plegada OK.
- c. Barandas de caño soldado OK.
- d. Puntos de anclaje sobre estructura de pórtico con 2 bulones en cada extremo. Seguro en bulones, algunos sin colocar correctamente.
- e. Se evidencian ajustes de montaje OK.
- f. Cartel de identificación de equipo en plataforma de acceso superior, fijación OK.
- g. Ver detalles constructivos en planos de referencia.

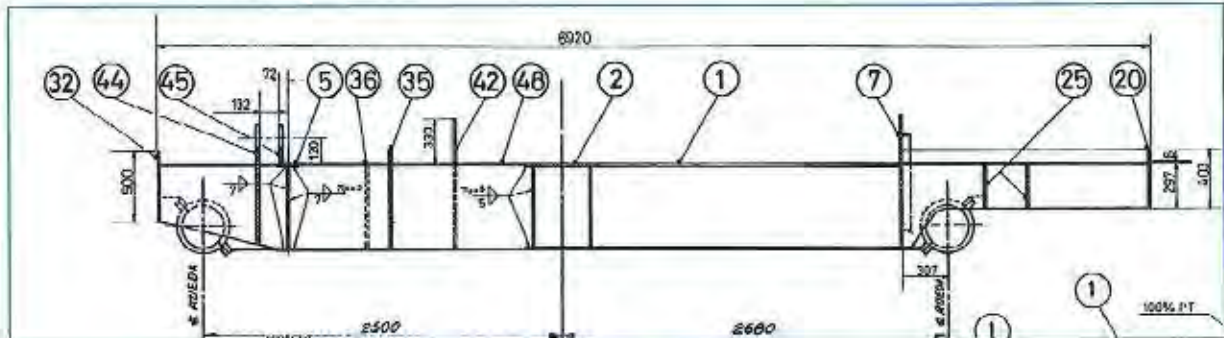
I. Viga testera I:

- Vigas tipo cajón en buenas condiciones generales.
- Pintura de vigas OK, no se observa óxido en superficies.
- Placas cobertoras superiores e inferiores en buen estado, no se observan deformaciones.
- Soldaduras perimetrales en buen estado general.

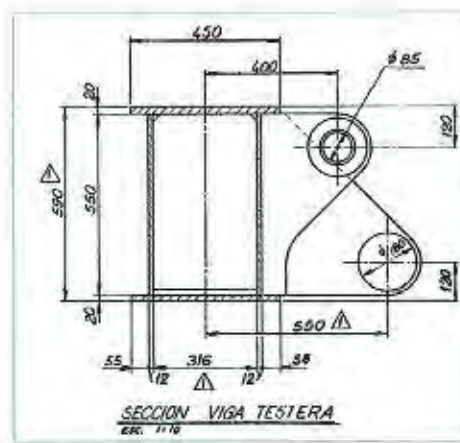
- Paragolpes soldados sobre lateral de viga testera, soldaduras OK. **Elementos no tienen riendas de seguridad.**
- Viga con 2 grampas anti descarrilamiento en placa inferior guiadas sobre riel de traslación, fijación de cada una con 3 de 3 bulones OK.

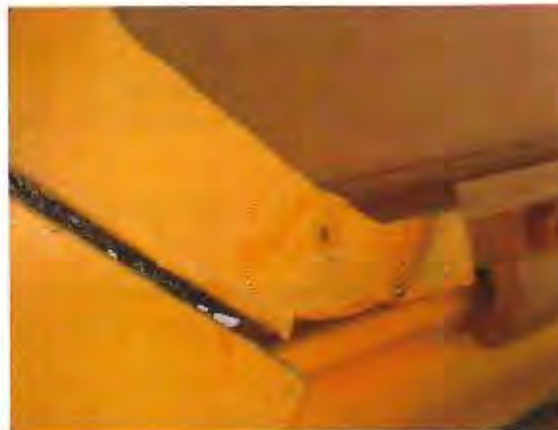
- g. Asientos de caja porta rodamiento OK. **soldaduras de placas lado rueda conducida II con presencia de porosidad aislada.** No resulta un defecto significativo.

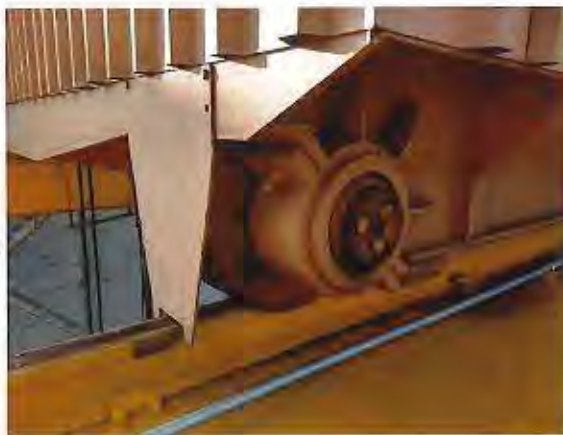
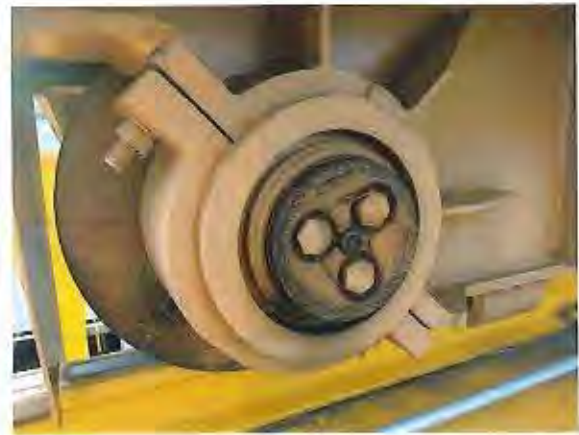
## h. Ruedas de traslación I y II:

- Rueda conductora I, en buen estado general
- Rueda conducida II, en buen estado general
- Cajas porta rodamiento a 45°, fijación con 2 bulones cada una.
- Tapas de rodamiento con 3 de 3 prisioneros cada una, seguros OK.
- Alemites de lubricación de rodamientos OK.
- No se evidencian defectos en ruedas ni desgastes significativos.

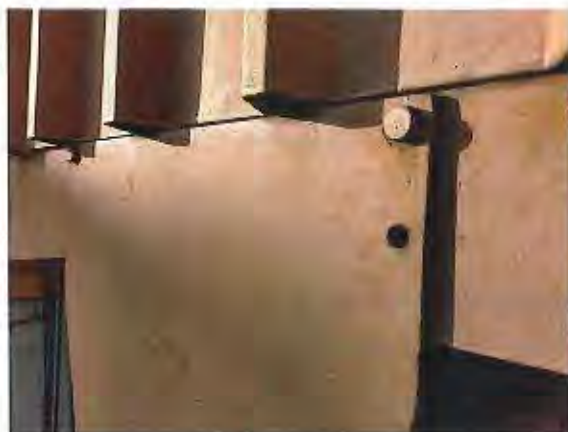
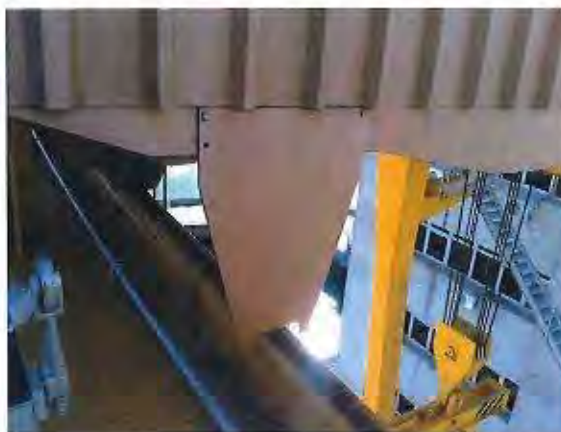
## i. Barre vías I y II:

- Placas barre vías fijadas con bulones a estructura.
- Placa barre vías I con 2 de 3 bulones, **orificios con interferencia**
- Placa barre vías II con 2 de 3 bulones, **orificios con interferencia**
- **No cuentan con riendas de seguridad.**

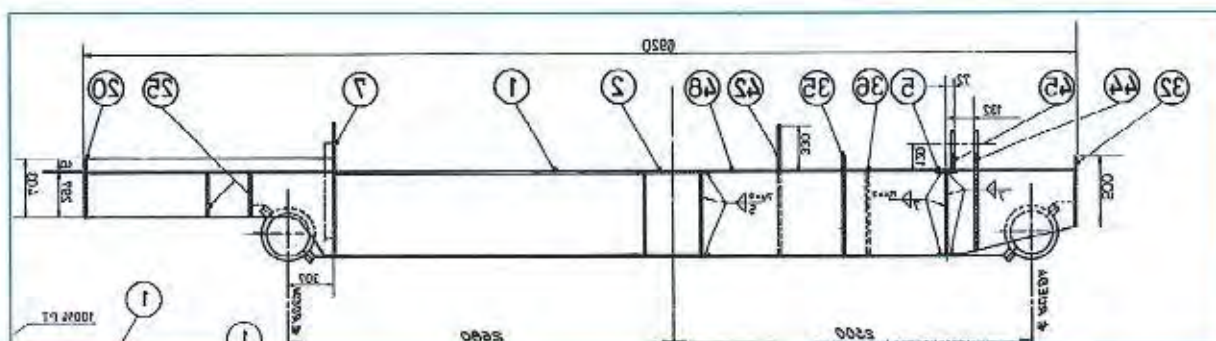
2. Viga testera II:

- j. Vigas tipo cajón en buenas condiciones generales.
- k. Pintura de vigas OK, no se observa óxido en superficies.
- l. Placas cobertoras superiores e inferiores en buen estado, no se observan deformaciones.
- m. Soldaduras perimetrales en buen estado general.

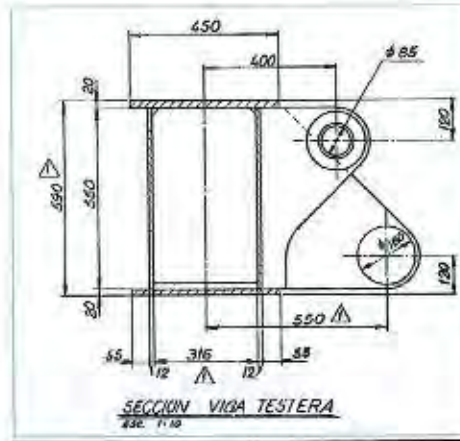
- n. Paragolpes soldados sobre lateral de viga testera, soldaduras OK. **Elementos no tienen riendas de seguridad.**
- o. Viga con 2 grampas anti descarrilamiento en placa inferior guiadas sobre riel de traslación, fijación de cada una con 3 de 3 bulones OK.

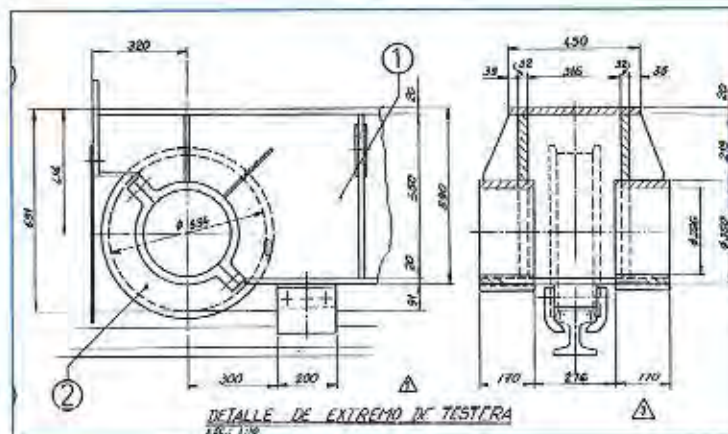
- p. Asientos de caja porta rodamiento OK. soldaduras de placas en buen estado general.
- q. Ruedas de traslación III y IV:
- Rueda conductora IV, en buen estado general
  - Rueda conducida III, en buen estado general
  - Cajas porta rodamiento a 45°, fijación con 2 bulones cada una.

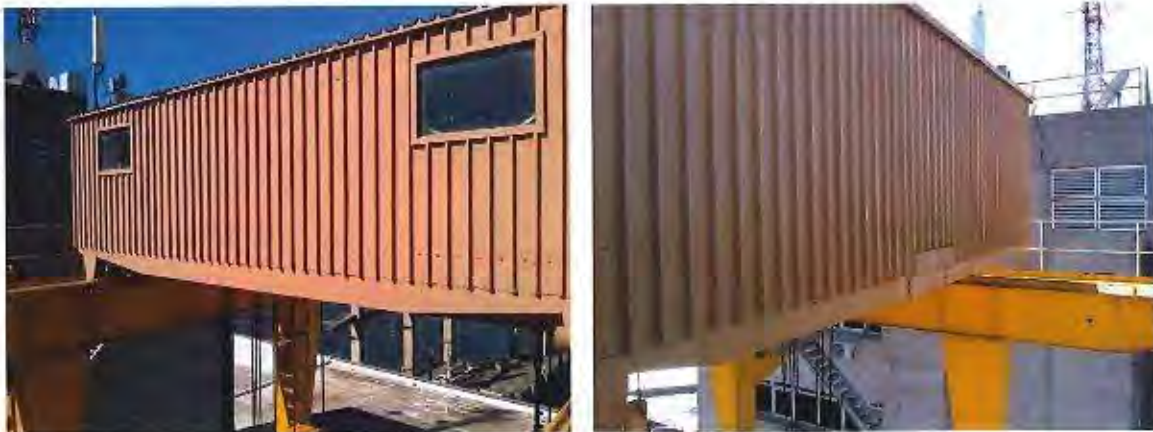
#### 4. Estructura superior y piso de carro

- h. Piso de carro con cubierto con chapas soldadas en forma discontinua OK.
- i. Pintura OK.
- j. Chapas lisas y antideslizante de 6 - 6,35 mm de espesor según lo indicado en planos de referencia.
- k. Sobre lateral lado a. abajo existe una abertura para descenso de materiales.  
**Tapa sin fijación mecánica, apoyada sobre abertura y sin indicaciones.**
- l. **Perímetro de aberturas correspondiente a tambores sin protección guardapiés.**
- m. Se encuentran elementos ajenos a equipo colocados sobre carro.

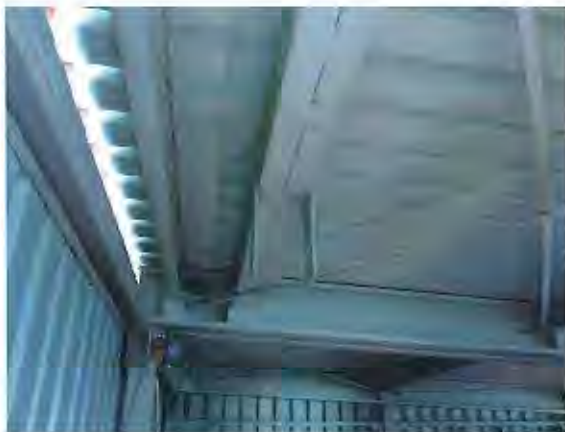
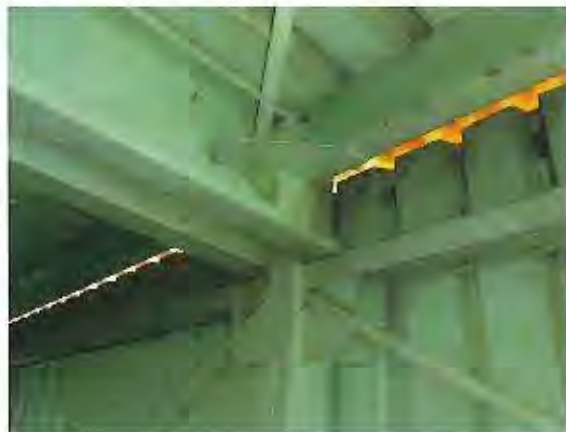
n. Cerramiento de carro:

- Estructura con 12 columnas abulonadas sobre piso de carro.
- Columnas conformadas con plegados tipo C soldados entre sí, soldaduras OK.
- Arriostramientos entre columnas con planchuelas soldadas, cartelas OK.
- Perfiles portante de chapas OK
- Pintura de elementos OK.
- Chapas laterales y superiores OK. Fijación con tornillos a estructura sostén. Pintura de chapas deteriorada.

- Ventanas de carro en buen estado, marcos y contramarcos OK. Vidrios en buen estado general.
- Puerta de acceso tipo corrediza. Bastidor de caño estructural OK, paneles de chapa OK.
- Sistema de cierre de puerta precario

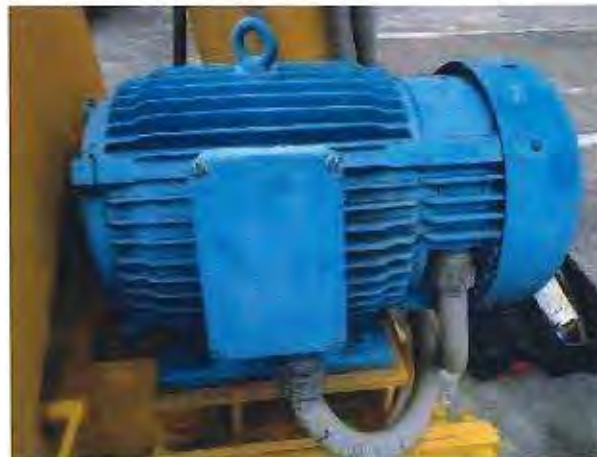
#### a. Motor

- a. Carcaza en buen estado.
- b. Anclaje con 4 bulones ajustados, OK
- c. **Flexibles de acometida endurecidos, deteriorados.**
- d. Caja de paso en buen estado

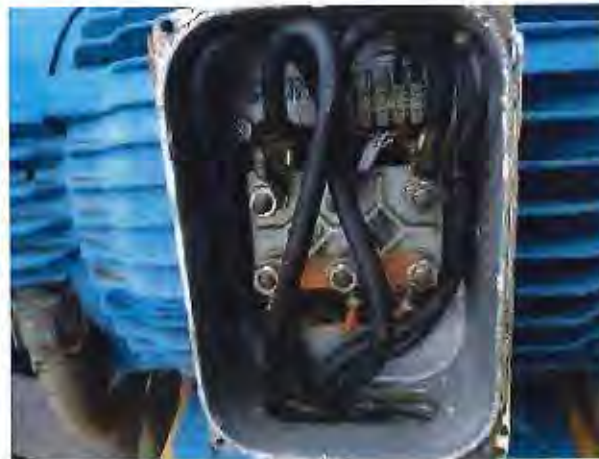
- e. **Tapa de caja de paso OK con 4 prisioneros endurecidos**
- f. **Cables de acometida con aislación envejecida**
- g. Conexiones en bornera OK ajustadas.
- h. Aislación a masa se mide con megger con una tensión de 500 Volt durante 10 segundos dando un valor de 60 Megohm
- i. Porta escobillas en buen estado seis unidades.

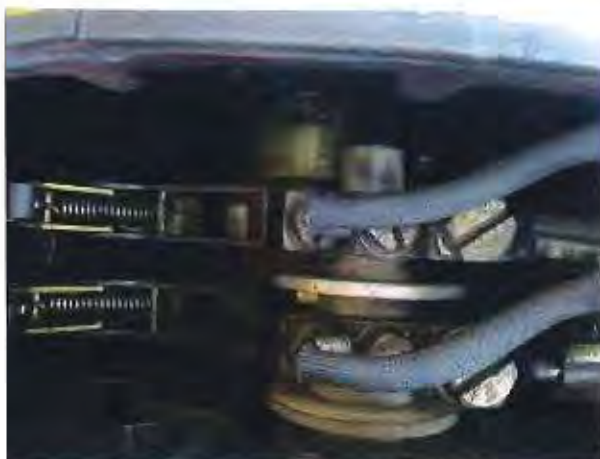
- j. Cables de acometida a porta escobillas con aislación envejecida.
- k. Conexiones OK ajustadas
- l. Seis escobillas en buen estado.
- m. Cáncamo OK

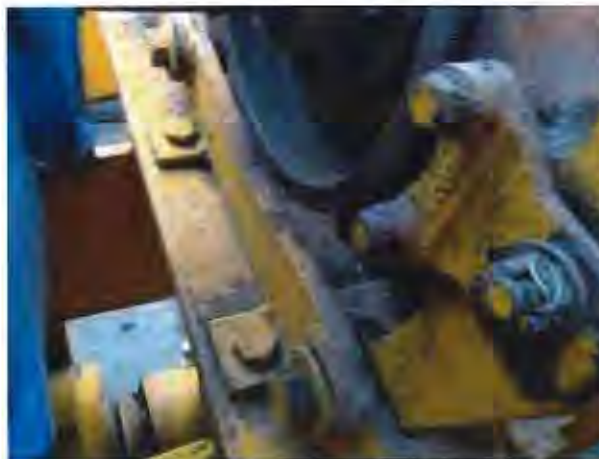
- b. Porta zapata en buen estado, fijado con soporte y seguro es de alambre se debe colocar chavetas.
- c. Ferodos de freno OK espesor 6,7 mm
- d. Accionamiento manual de freno OK.

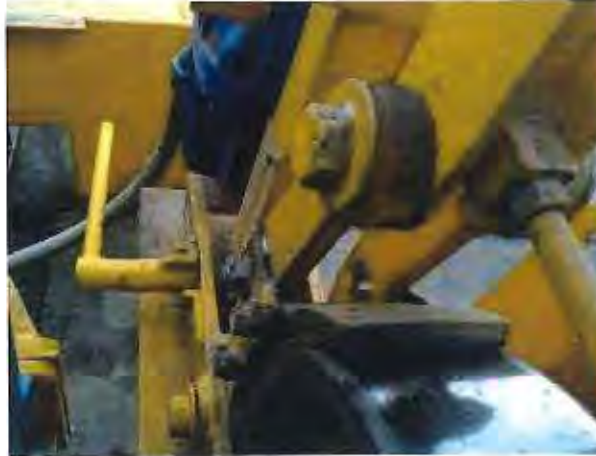
- e. Barra de regulación de freno en buen estado, seguro tuerca Ok con contratuerca.
- f. Sistema de regulación de torque en buen estado.
- g. Resorte de torque en buen estado.
- h. **No posee límite de apertura de freno**
- i. Polea de freno tipo acoplamiento

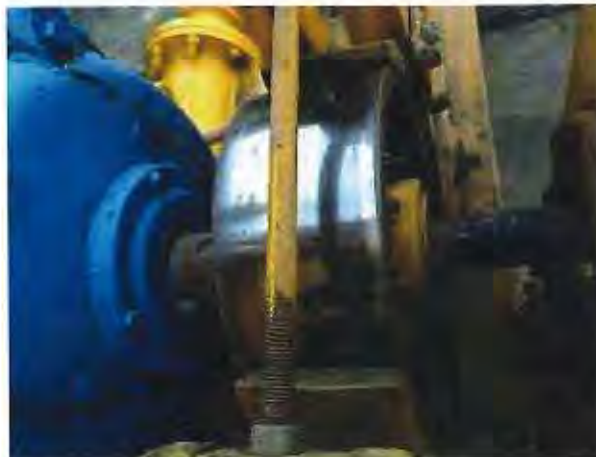
- i. Medidas diámetro 10" (254 mm)
- ii. **Acoplamiento lado reductor está invertido debe estar del lado del motor**

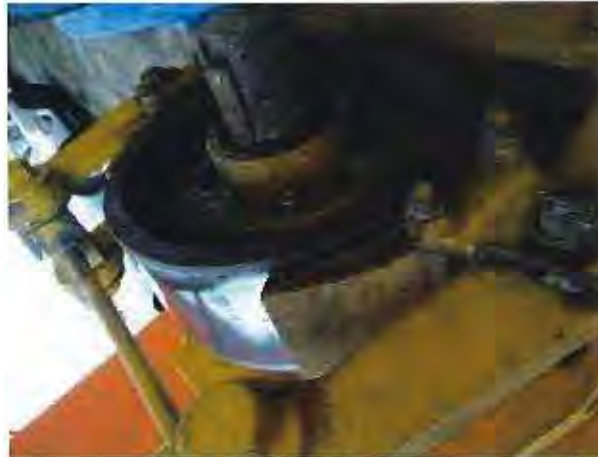
- iv. 8 bulones de fijación en bridas a polea en buen estado y ajustados  
v. Polea acoplada al motor esta invertida debe estar del lado del reductor.  
vi. Polea en buen estado, no se observan desgastes ni rayas en banda de frenado  
vii. Espesor de la banda de frenado de la polea  $c= 15,8$  mm

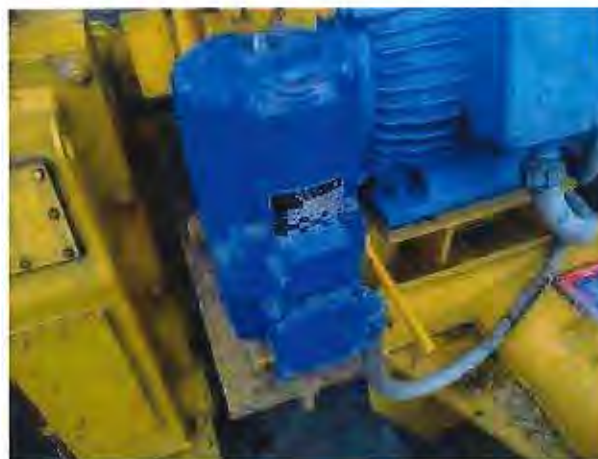
- j. Actuador de freno

- i. Actuador en buen estado
- ii. Nivel de fluido hidráulico OK
- iii. Fijación al freno con dos pernos cada uno con seguro OK.
- iv. Cables de acometida con aislación envejecida.
- v. Flexible de acometida en mal estado deteriorado.
- vi. Caja e conexiones Ok con tapa con 4 prisioneros ajustados.
- vii. Junta de tapa de conexiones deteriorada.
- viii. Bornera en buen estado

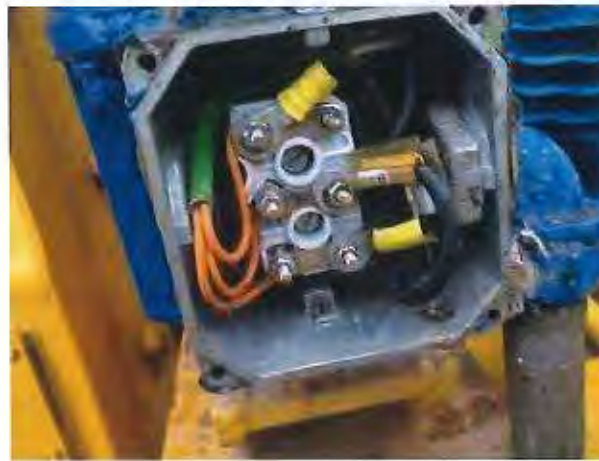
- ix. Conexiones ajustadas. Cables identificados.
- x. Aislación: se midió con megger con una tensión de 500 Volt durante 10 segundo dando un valor de 18,1 Meghom
