ENTIDAD BINACIONAL  
**YACYRETA**

PLIEGO DE BASES Y CONDICIONES

SERVICIO DE REHABILITACIÓN DE EQUIPOS DE IZAJE  
DE LA CENTRAL HIDROELÉCTRICA YACYRETÁ.

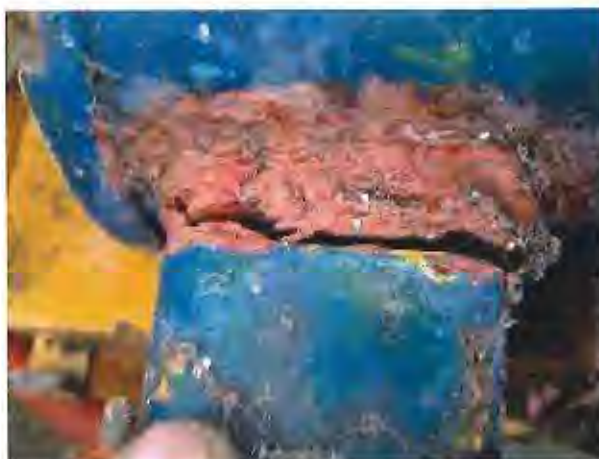
1. Anclaje OK fijado con 4 prisioneros ajustados
2. Caja de paso desprendida pegada con silastic

3. Flexible de alimentación eléctrica en mal estado, deteriorado, endurecido y desprendido de la caja de paso.
4. Tapa de la caja de paso OK fijado con 4 prisioneros, junta deteriorada
5. Bornera suelta
6. Cables con aislación envejecida y sin estar identificados.
7. Aislación del motor con respecto a tierra de 20 Megohm se mide con 500 volt durante 10 segundos.

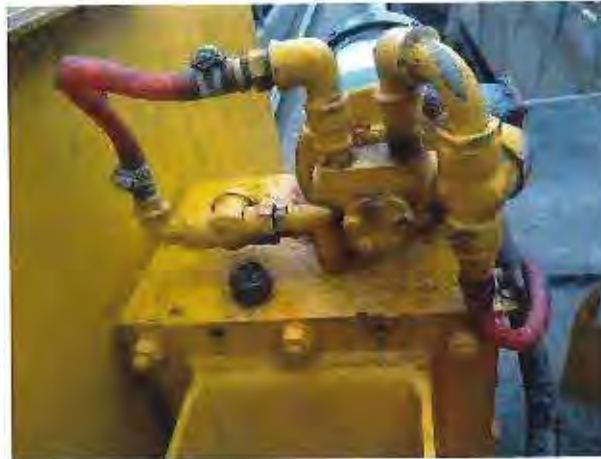
- vi. Perdidas de aceite en cañerías, bomba y válvulas no se observan.  
vii. **Manguera superior en mal estado estrangulada**

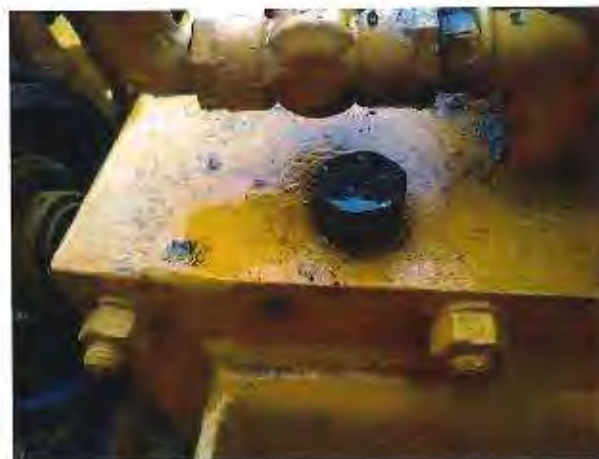
- viii. **Filtro de venteo en mal estado**  
ix. Estado del reductor
  1. Anclaje en buen estado fijado con 14 bulones ajustados
  2. Carcaza en buen estado
  3. **Filtro de venteo mal se debe reemplazar**

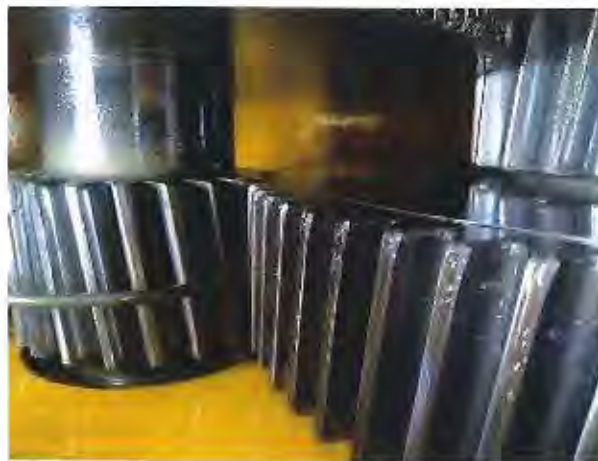
5. Nivel de aceite OK
6. **Aceite contaminado**
7. Soporte de anclaje del reductor en buen estado, no se observan deformaciones, fisuras ni golpes.
8. Internos
  - a. 3 etapas de reducción
  - b. Primera etapa

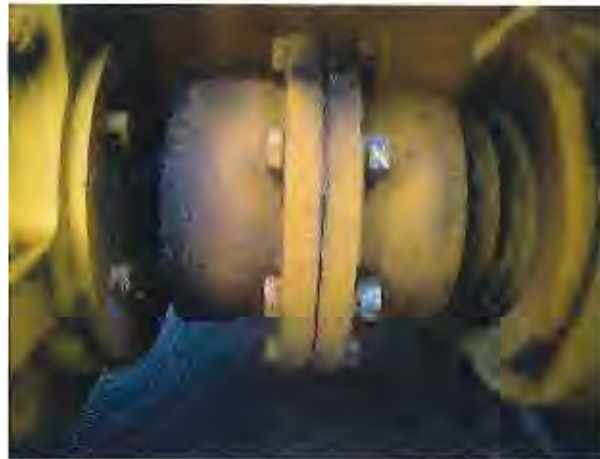
b. Acoplamiento de reductor a rueda

- i. Acoplamiento dentado flexible
  - ii. Unión entre bridas Ok con 8 bulones todos en buen estado y ajustados
  - iii. Lubricación regular estado se debe abrir el acople eliminar toda la grasa envejecida y reemplazar el lubricante lubricar con grasa Varilub AK 302 de Kluber o equivalente en marca y calidad
  - iv. Anclaje del cubo del acoplamiento al eje de reductor en buen estado, no se observan desplazamientos radiales ni axiales, chaveta OK
  - v. Anclaje del cubo del acoplamiento al eje de la rueda en buen estado, no se observan desplazamientos radiales ni axiales, chaveta OK
- c. **Protecciones del conjunto de cadena cinemática en buen estado pero es deficiente, se debe cubrir especialmente el motor, esta protección no protege el motor de accionamiento**

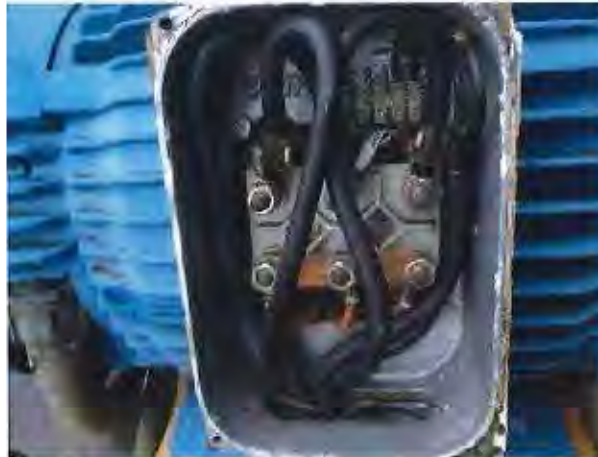
- a. Carcaza en buen estado.
- b. Anclaje con 4 bulones ajustados, OK
- c. **Flexibles de acometida endurecidos, deteriorados.**
- d. Caja de paso en buen estado

- e. **Tapa de caja de paso OK con 4 prisioneros falta uno.**
- f. **Junta de goma en mal estado.**
- g. **Cables de acometida con aislación envejecida**
- h. Conexiones en bornera OK ajustadas.
- i. Aislación estator a masa se mide con megger con una tensión de 500 Volt durante 10 segundos dando un valor de 570 Meghom
- j. Porta escobillas en buen estado seis unidades.

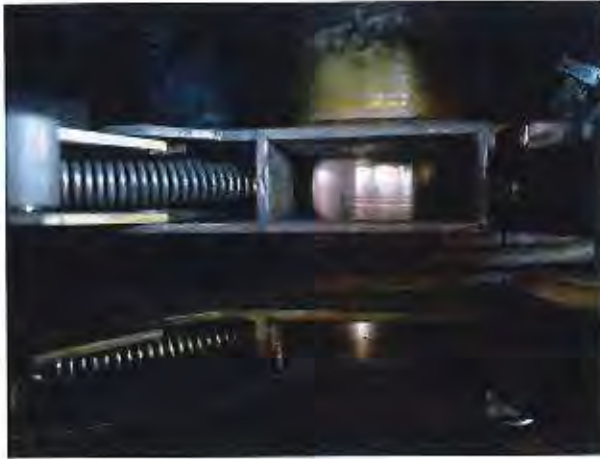
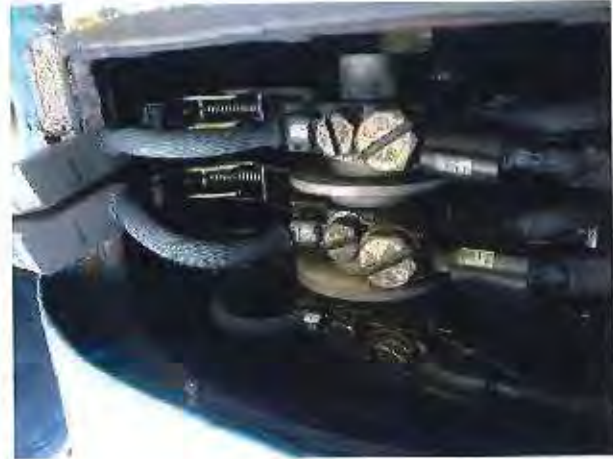
- k. **Cables de acometida a porta escobillas con aislación envejecida.**
- l. Conexiones OK ajustadas
- m. Seis escobillas en buen estado. }
- n. Aislación rotor a masa se mide con megger con una tensión de 500 Volt durante 10 segundos dando un valor de 70 Meghom
- o. Cáncamo OK

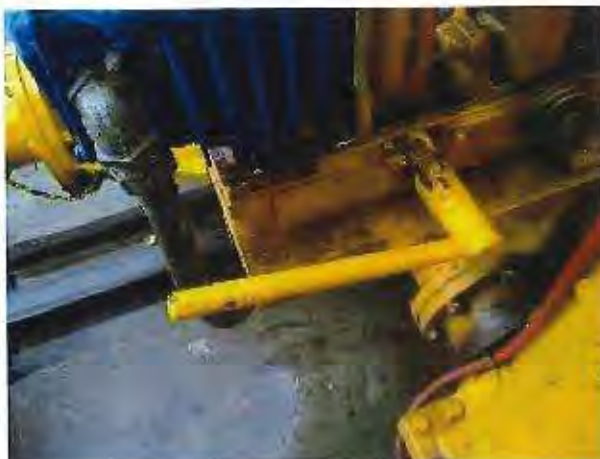
- e. Barra de regulación de freno en buen estado, seguro tuerca OK falta la contratuerca.

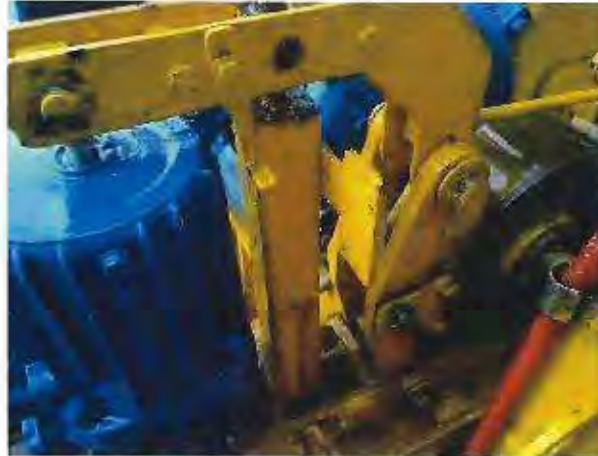
- g. Resorte de torque en buen estado.
- h. **No posee límite de apertura de freno**
- i. Polea de freno tipo acoplamiento

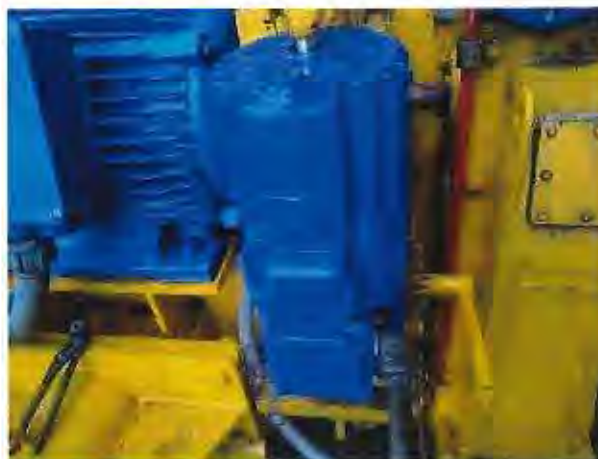
### j. Actuador de freno

- i. Actuador en buen estado
- ii. Nivel de fluido hidráulico OK
- iii. Fijación al freno con dos pernos cada uno con seguro OK.
- iv. Cables de acometida con aislación envejecida.
- v. Flexible de acometida en mal estado deteriorado.
- vi. Caja de conexiones OK con tapa con 4 prisioneros ajustados.

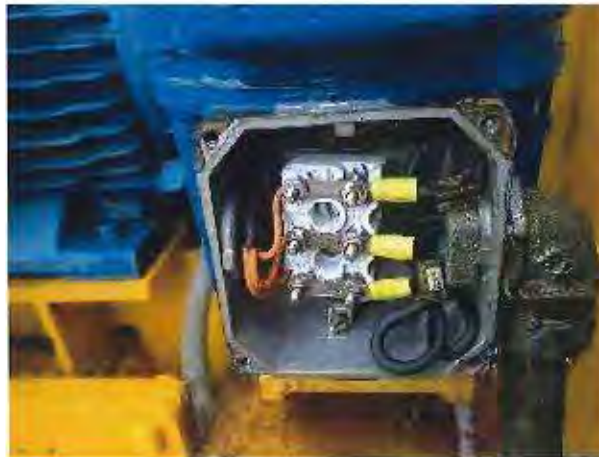
- vii. Junta de tapa de conexiones deteriorada.
- viii. Bornera en buen estado

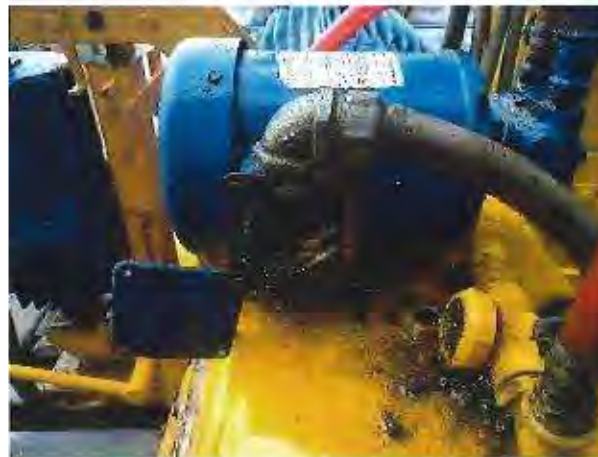
1. Anclaje OK finado con 4 prisioneros ajustados
2. Flexible de alimentación eléctrica en mal estado, deteriorado, endurecido

3. Tapa de la caja de paso OK fijado con 4 prisioneros, junta deteriorada
4. Bornera suelta
5. Cables con aislación envejecida y sin estar identificados.

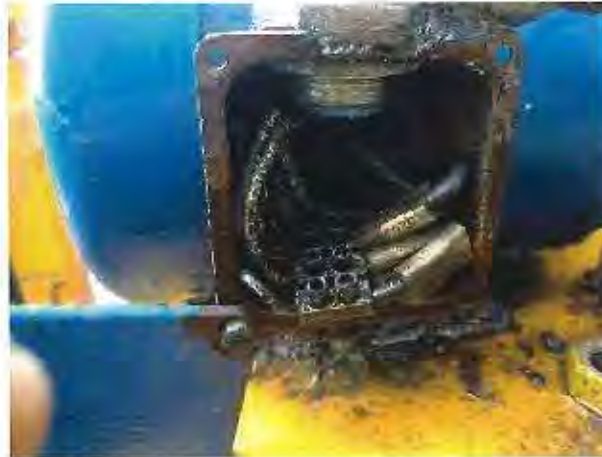
6. Aislación del motor con respecto a tierra de 8,7 Megohm se mide con 500 volt durante 10 segundos.
- iii. Cañerías en buen estado
- iv. Válvulas OK
- v. Perdidas de aceite en cañerías, bomba y válvulas no se observan.
- vi. **Manguera superior en mal estado estrangulada**
- vii. **Filtro de venteo en mal estado**
- viii. Estado del reductor

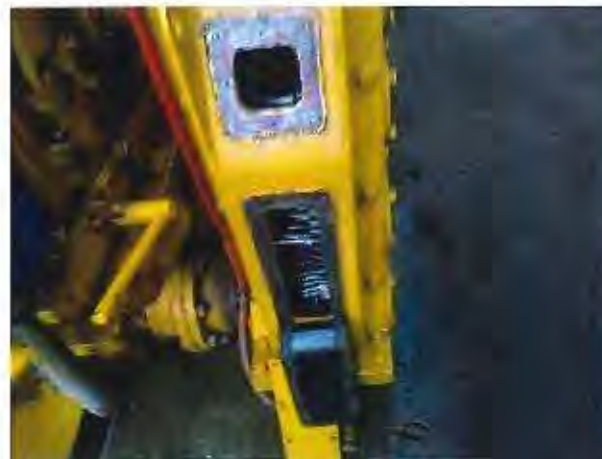
1. Anclaje en buen estado fijado con 10 bulones ajustados
2. Carcaza en buen estado
3. **Filtro de venteo mal se debe reemplazar**

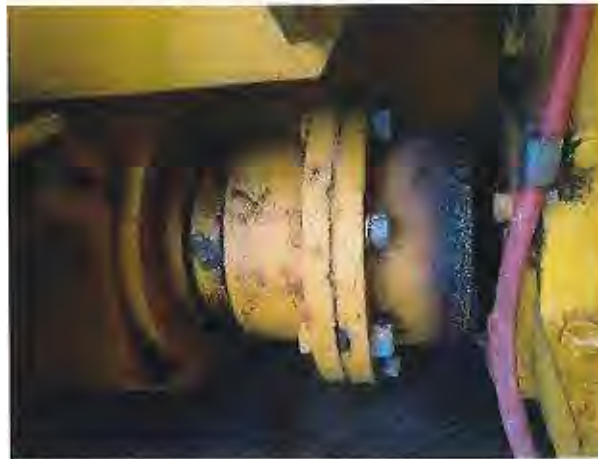
b. Acoplamiento de reductor a rueda

- i. Acoplamiento dentado flexible
  - ii. Unión entre bridas Ok con 8 bulones todos en buen estado y ajustados
  - iii. Lubricación regular estado se debe abrir el acople eliminar toda la grasa envejecida y reemplazar el lubricante lubricar con grasa Varilub AK 302 de Kluber o equivalente en marca y calidad
  - iv. Anclaje del cubo del acoplamiento al eje de reductor en buen estado, no se observan desplazamientos radiales ni axiales, chaveta OK
  - v. Anclaje del cubo del acoplamiento al eje de la rueda en buen estado, no se observan desplazamientos radiales ni axiales, chaveta OK
- c. Protecciones del conjunto de cadena cinemática en buen estado pero es deficiente, se debe cubrir especialmente el motor, esta protección no protege el motor de accionamiento

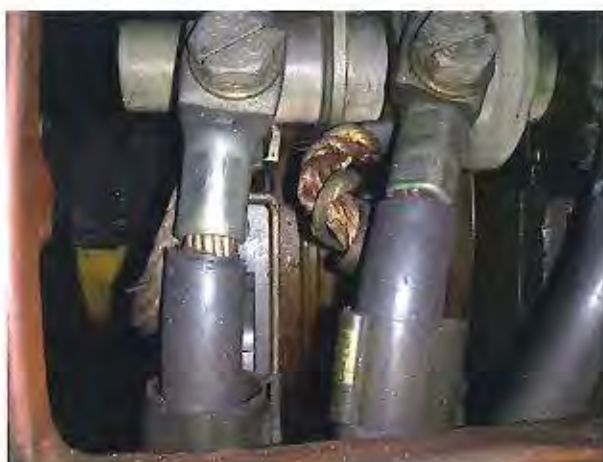
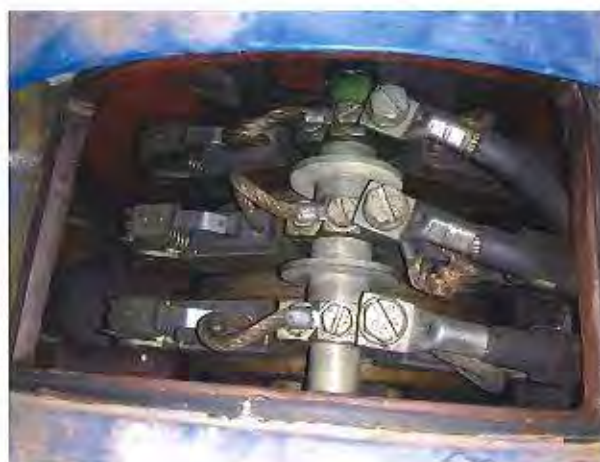
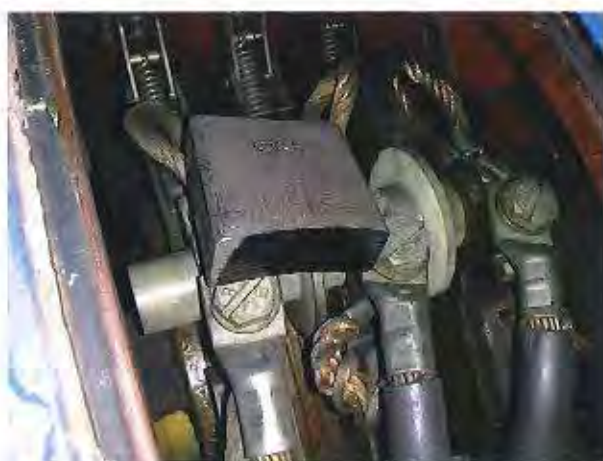
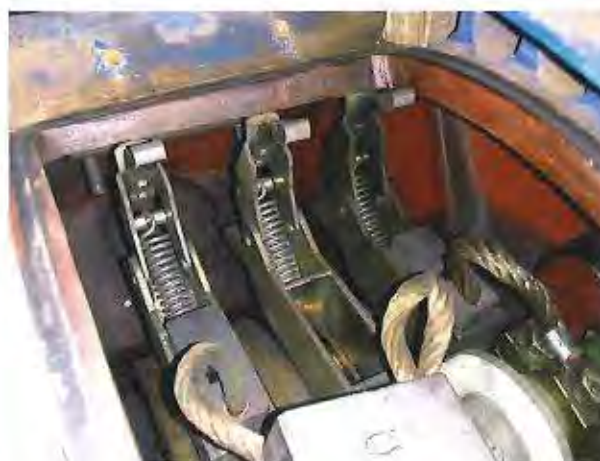
- Contacto entre anillos y escobillas OK. No se realiza verificación con carga.
- Escobillas en buen estado, 6 de 6 OK.
- **Mallas de conexiones destrenzadas, próximas entre sí.** Se han de colocar en forma correcta.
- Verificación de aislación de estator OK, puntas de bobina rotas. Se verifica aislación a tierra obteniendo valores aceptables.
- Control de aislación rotor de motor conectado: se aplican 500V en t=10 seg, se obtiene un valor de 5 MΩ
- Control de aislación rotor de motor desconectado: se aplican 500V en t=10 seg, se obtienen valores con tendencia a infinito

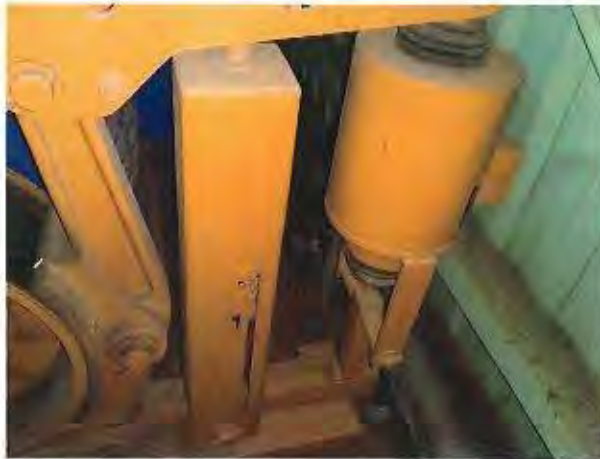
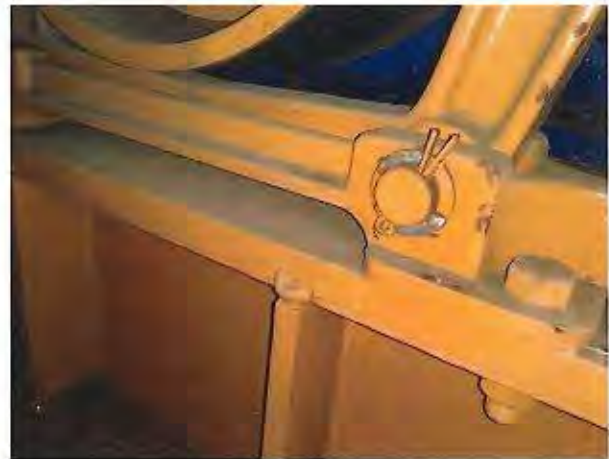
- Brazos porta zapatas en buenas condiciones, puntos pivot OK.
- Resorte de torque en buen estado. TE 330/180 – T. máx.: 1800 Nm – T.regulado en: ~1400 Nm (según referencia freno F3)
- **Escala de torque cubierta, no se logra visualizar correctamente regulación**
- Fijación de conjunto a pedestal OK. Bulones de fijación OK.
- Zapatas porta cintas en buenas condiciones, cintas de freno e= 10 mm.
- Accionamiento de servo OK.
- Control de aislación solenoide: se aplican 250V en t=10 seg, se obtiene un valor de 90 MΩ

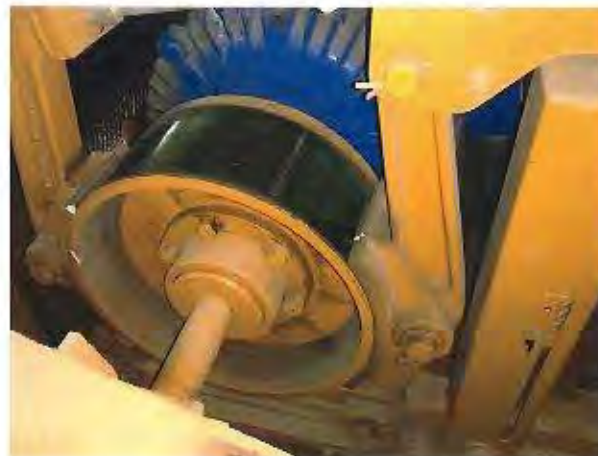
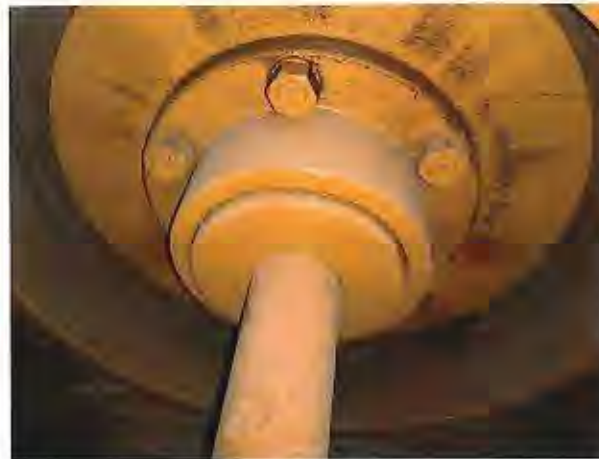
p) Polea acoplamiento "A4":

- Polea acoplamiento flexible en ambos cubos de fijación.
- Cubos en buen estado general, no presentan simetría entre cubos.
- **Cubo lado reductor con luz en altura de chavetero**, se verifica con sonda calibrada en 0,75 mm. Al momento no se evidencia soldadura de chaveta.
- Bulones de fijación entre elementos en buenas condiciones.
- Superficie de frenado OK.

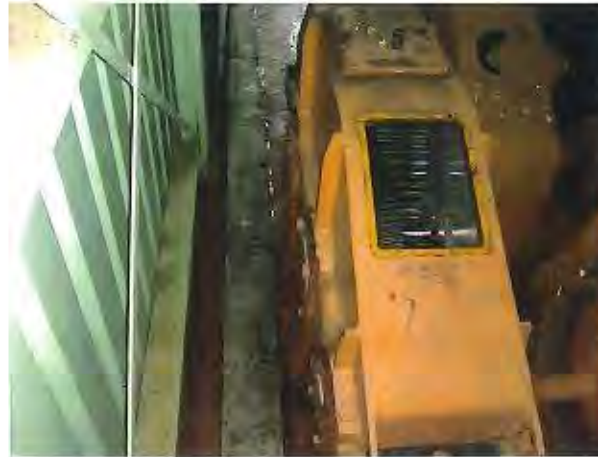
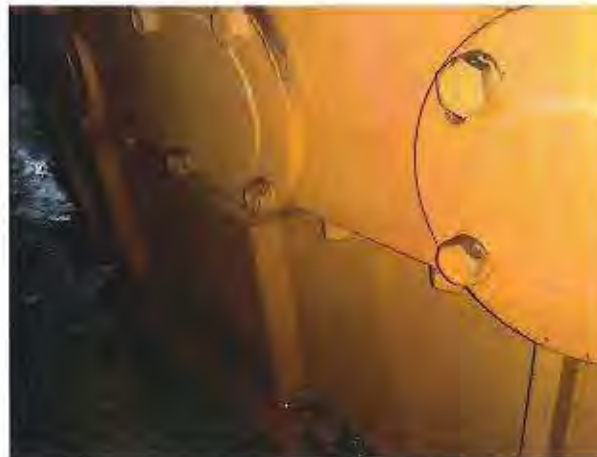
#### q) Reductor primario "R1":

- Fijación de reductor a estructura de carro en buenas condiciones generales, elementos de unión con ajuste OK.
- Bulones de vinculación entre tapas de carcaza OK.
- Pruebas operativas sin registrar anomalías de funcionamiento.
- Tapas de rodamientos con 4 de 4 prisioneros OK, Orificios extractores OK. Seguros en prisioneros de forma parcial.

- Separador en eje de entrada desplazado.
- Perdida de aceite por reten - tapa eje de entrada.

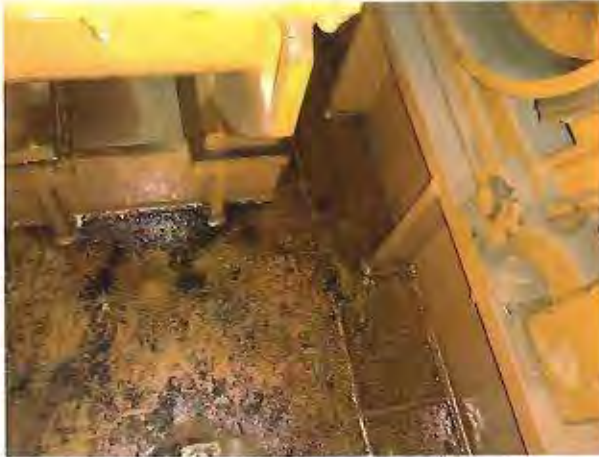
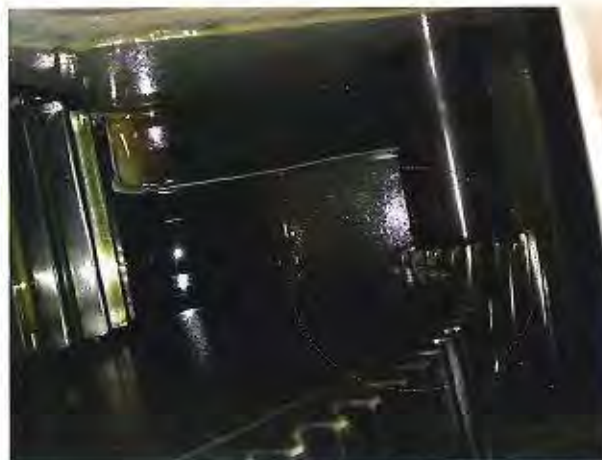
- Rodamientos de conjunto OK, no se registran defectos en inspección visual.
- **Filtro de venteo deficiente.**
- **Juntas en tapas de inspección deterioradas.** Prisioneros de tapa OK.
- Nivel de aceite OK, varilla de medición OK.
- 1° etapa de reducción:
  - Piñón en buenas condiciones generales. Desplazamiento axial de eje, al momento no resulta una situación crítica.
  - Corona en buen estado.
  - Se realiza verificación visual de elementos.

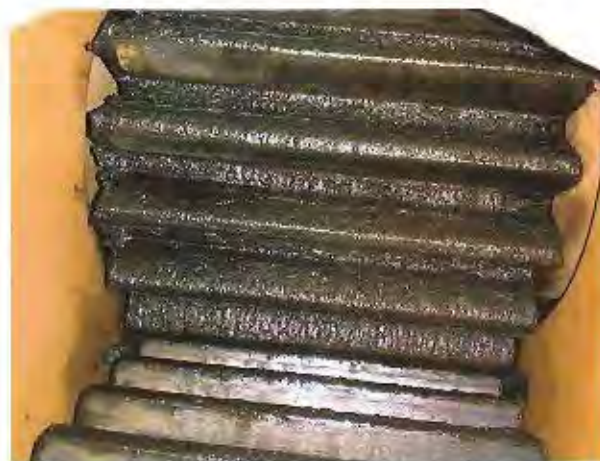
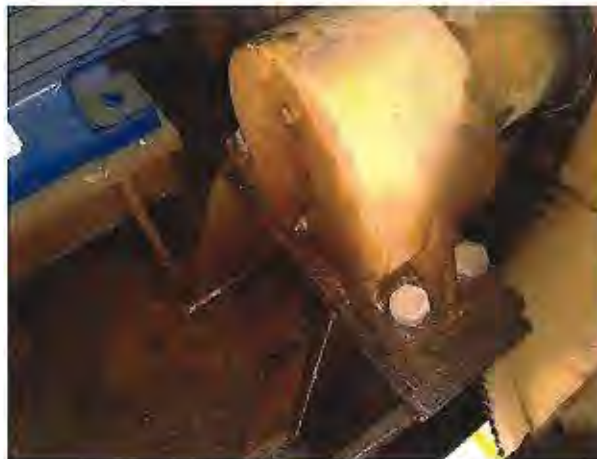
r) Reductor secundario "R2":

- Fijación de reductor a estructura de carro en buenas condiciones generales.
- Reductor de una etapa piñón – corona. No se evidencian defectos en ruedas dentadas, se verifican visualmente.
- **Lubricación de conjunto deficiente.**
- Tapa de protección con 6 de 8 bulones, estado general OK.
- Pedestal porta caja de piñón OK, soldaduras a estructura OK. No tiene restricciones mecánicas de caja.

- Caja porta rodamiento en buen estado general. Fijación con 4 de 4 bulones, **bulones cortos.**
- Alemite de lubricación deteriorado. Orificio de drenaje a 180° OK. **Al momento se encuentran invertidos los puntos de lubricación y drenaje.**
- Corona de reducción en buen estado general.

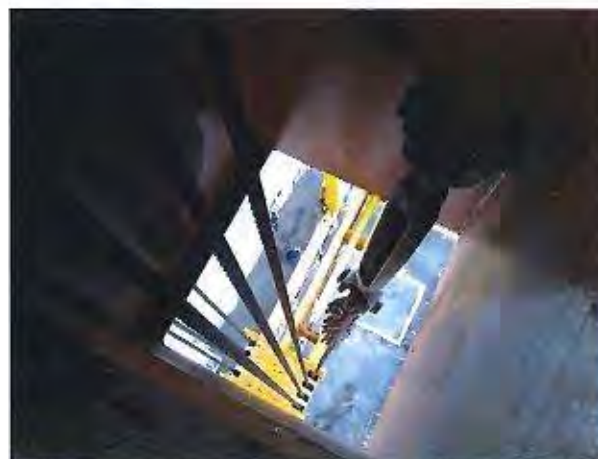
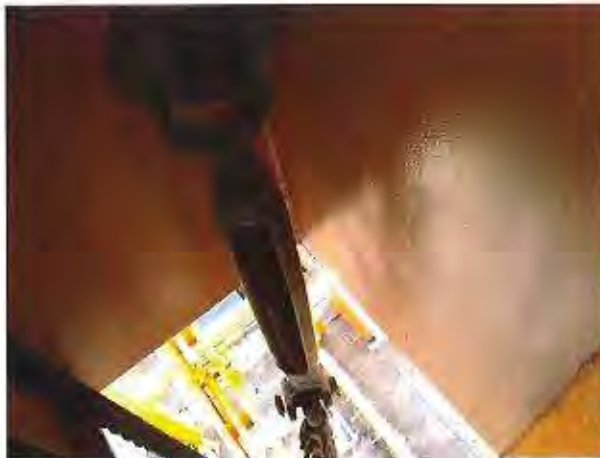
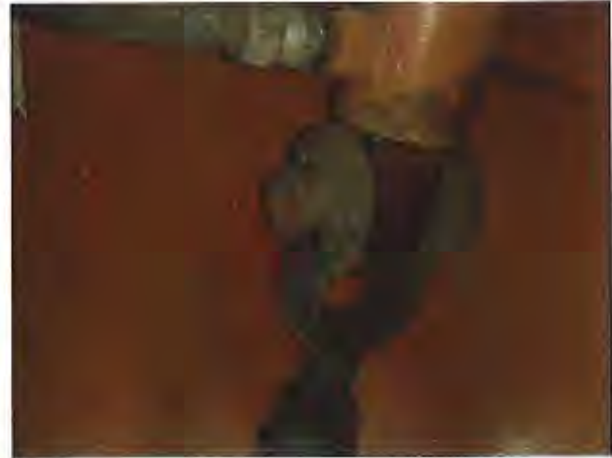
u) Punto fijo de cable lado M.I.:

- Soporte de punto fijo de construcción soldada sobre estructura de carro OK.
- Celda- limitador de carga asociado a sistema de punto fijo.
- Orificios de alojamiento de eje OK.
- Seguro de eje OK.
- **Tensor de regulación para cables no tiene seguro ni contratuerca.**  
 Nota: el fabricante especifica que los productos estándar están diseñados para esfuerzos de tracción recta y simple.

- **No se dispone certificado de calidad de accesorio, según catálogo de fabricante la carga límite de trabajo es 21400 lbs ~ 9706 Kg (C.S.=5). Considerando que el conjunto dispone de 8 ramales, cada uno se solicita teóricamente con 10.000 Kg, el elemento esta sub dimensionado.**

- Según el plano 10002 0264 0001 rev.6 el diseño original no considera la instalación de tensores en puntos fijos de cable.

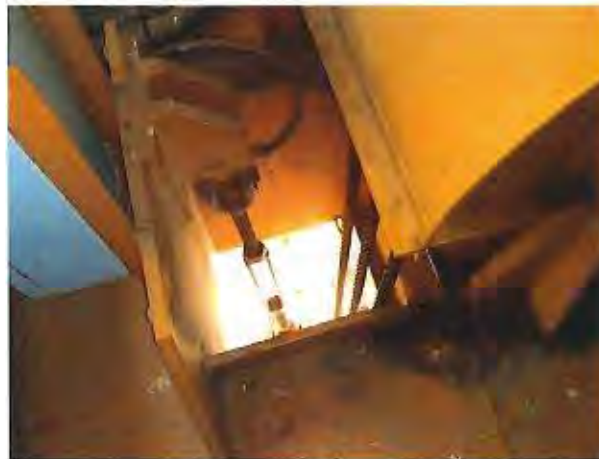
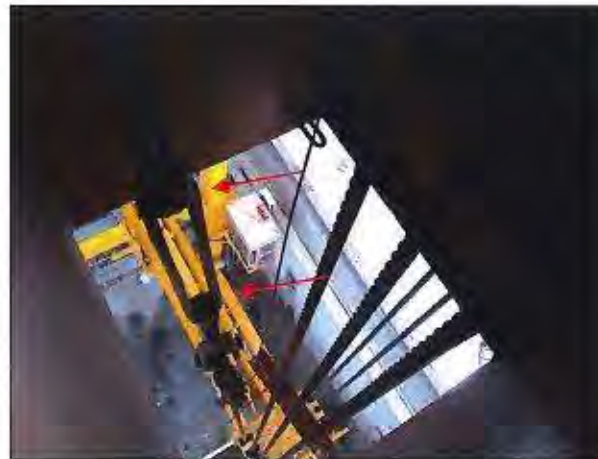
w) Punto fijo de cable lado M.D.:

- Soporte de punto fijo de construcción soldada sobre estructura de carro OK.
- Celda- limitador de carga asociado a sistema de punto fijo.
- Orificios de alojamiento de eje OK.
- Seguros de eje OK.
- **Tensor de regulación para cables no tiene seguro ni contratuerca. Elementos de regulación muy próximos a extremo de rosca**

- **No se dispone certificado de calidad de accesorio, según catálogo de fabricante la carga límite de trabajo es 21400 lbs ~ 9706 Kg (C.S.=5). Considerando que el conjunto dispone de 8 ramales, cada uno se solicita teóricamente con 10.000 Kg, el elemento esta sub dimensionado.**

- Según el plano 10002 0264 0001 rev.6 el diseño original no considera la instalación de tensores en puntos fijos de cable.

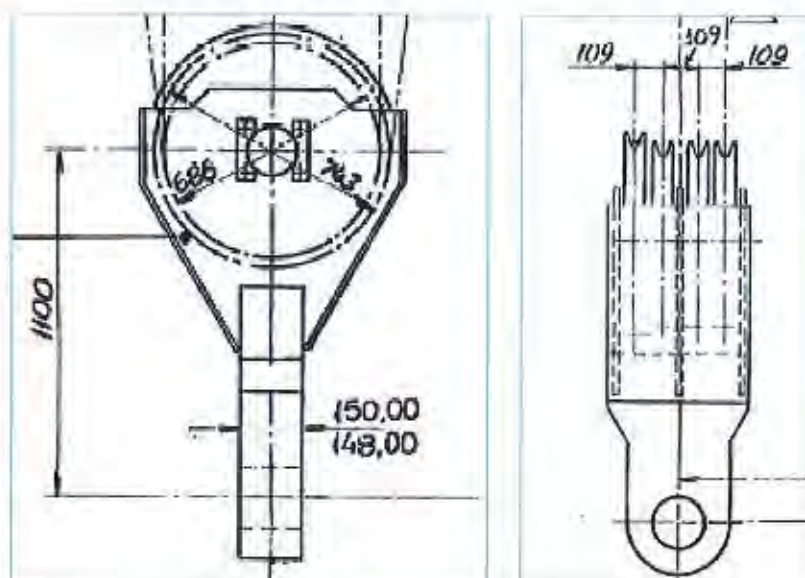
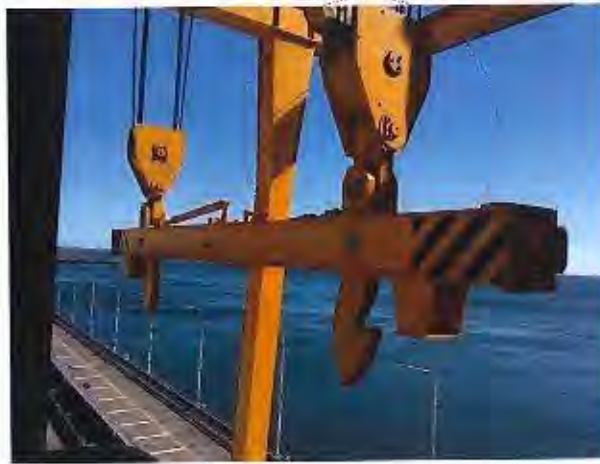
y) Pastecas de carga "P1" y "P2":

- No se tiene acceso a pastecas para verificar estado de conjuntos. Al momento de la inspección el guinche principal se encuentra fuera de servicio.
- En verificación remota no se observan deformaciones significativas, pintura de pastecas OK.
- Ver detalles en planos de conjunto.
- Falta identificación de capacidad máxima.
- Vinculación con viga de alzado, no se observan anomalías.

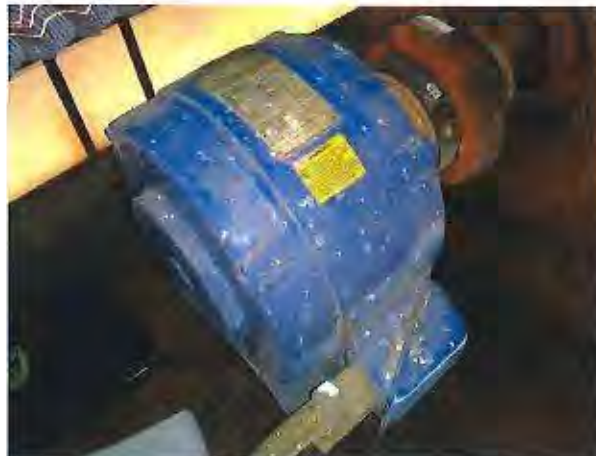
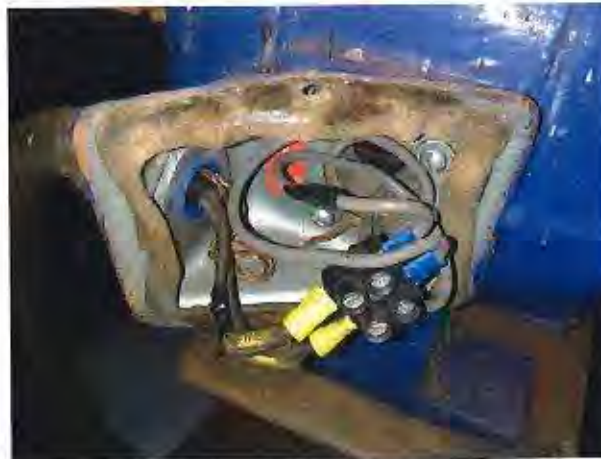
a) Generador "G1":

- Fijación a pedestal en buenas condiciones, 4 de 4 bulones OK.
- Identificación de cables OK.
- Borne de conexión OK.
- Caja y tapa de conexiones en buenas condiciones generales. **Junta de tapa deteriorada.**
- Acometida a caja OK, flexible en buen estado general.

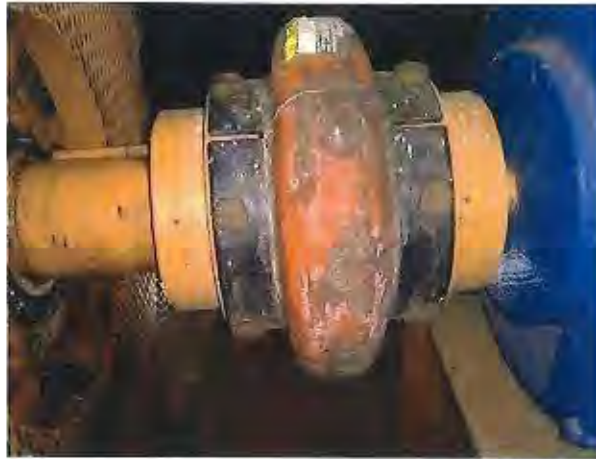
b) Acoplamiento "A1":

- Acoplamiento sin protección rotante.
- Estado de cubos OK. **Cubo lado freno con huelgo en altura de chavetero**, al momento no se observan desplazamientos. No se considera un desvío crítico por no formar parte de motriz de la cadena cinemática
- **Elementos elásticos deteriorados.**

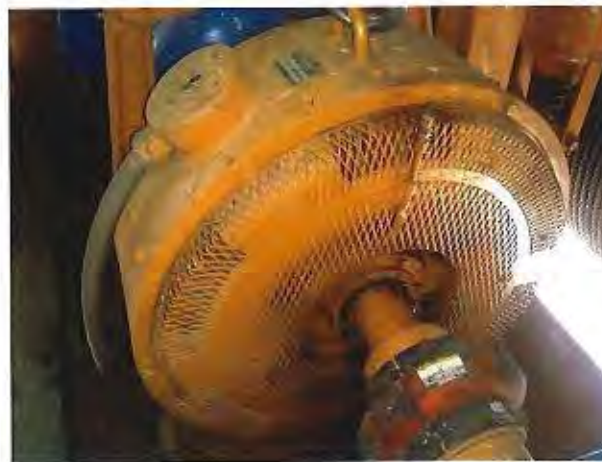
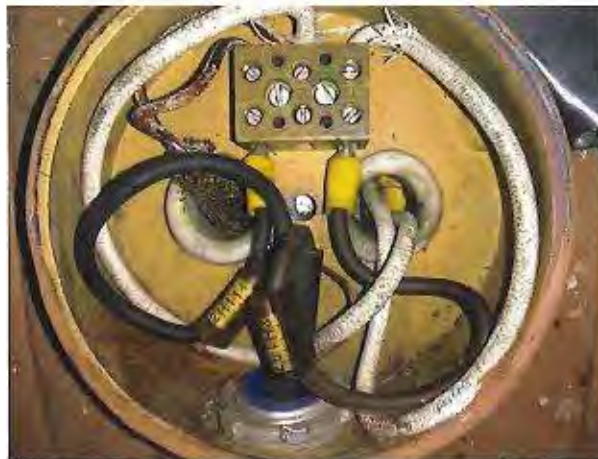
c) Freno "F1":

- Freno de corrientes parásitas.
- Fijación de freno a pedestal con 4 bulones, ajuste OK.
- **Mecanismo de freno con suciedad en interior. Presencia de óxido en componentes.**
- Caja de conexiones con 1 prisionero de fijación OK.
- **Signos de recalentamiento en cables de alimentación**

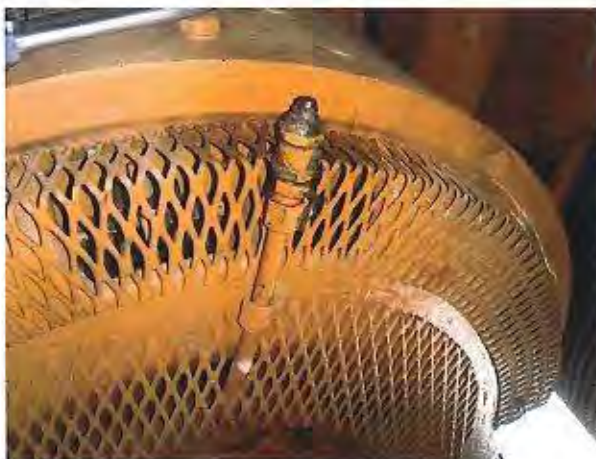
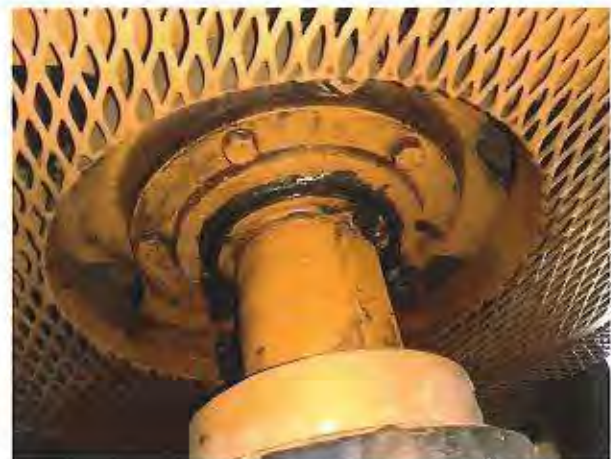
- Protecciones en buenas condiciones, ventilaciones OK.
- Rotación OK. Puntos de lubricación en cajas de rodamiento OK, **lubricación deficiente.**

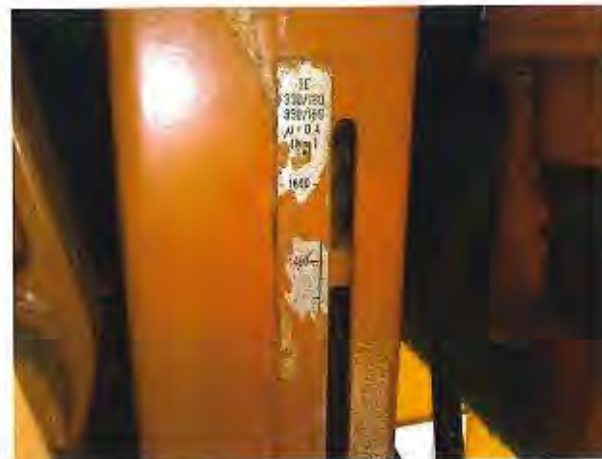
- Freno en buenas condiciones generales.
- Mecanismo de freno OK.
- Caja de conexiones OK. **Bornera con 1 borne de conexión roto.**
- Brazos porta zapatas en buenas condiciones, puntos pivot OK.
- Resorte de torque en buen estado. TE 330/180 – T. máx.: 1600 Nm – T.regulado en: ~1400 Nm

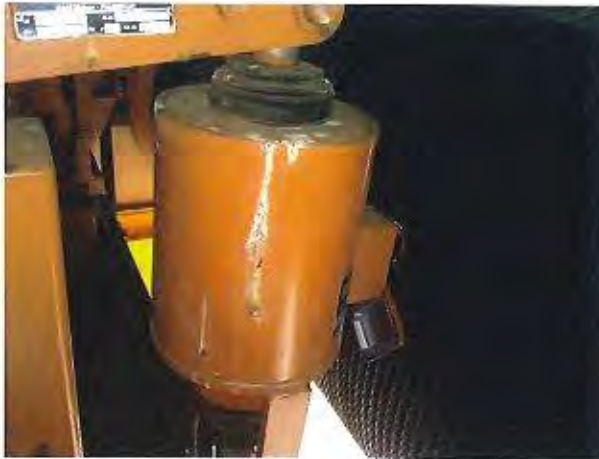
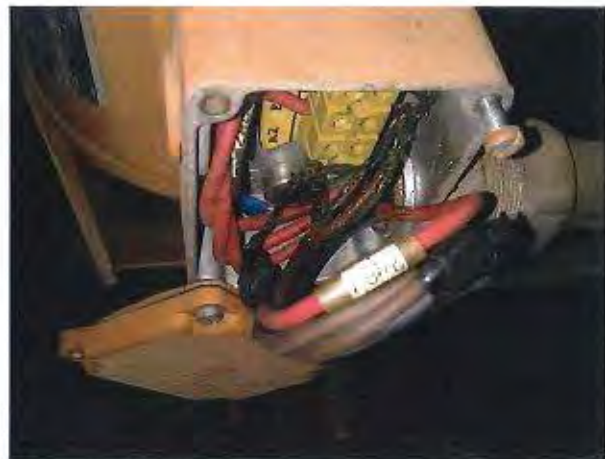
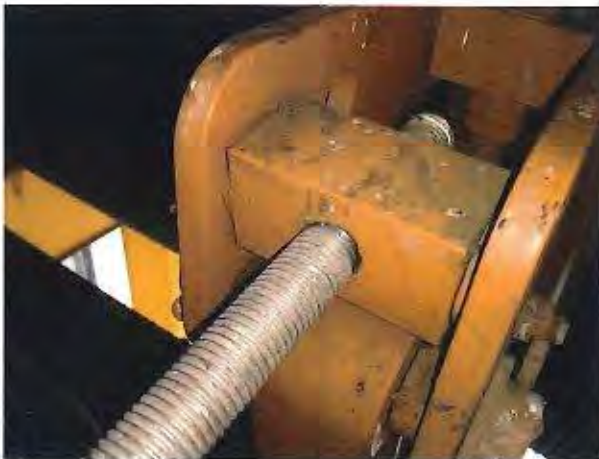
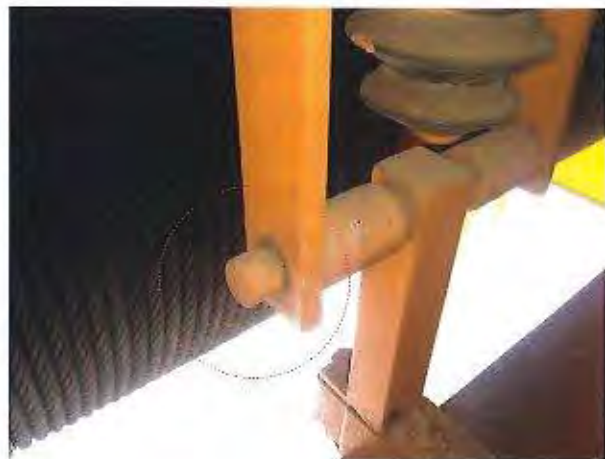
- Fijación de conjunto a pedestal OK. Bulones de fijación OK.
- Zapatas porta cintas en buenas condiciones, cintas de freno  $c=9,5\text{mm}$ .
- **Seguro faltante en eje inferior de servo.**
- Accionamiento de servo OK.

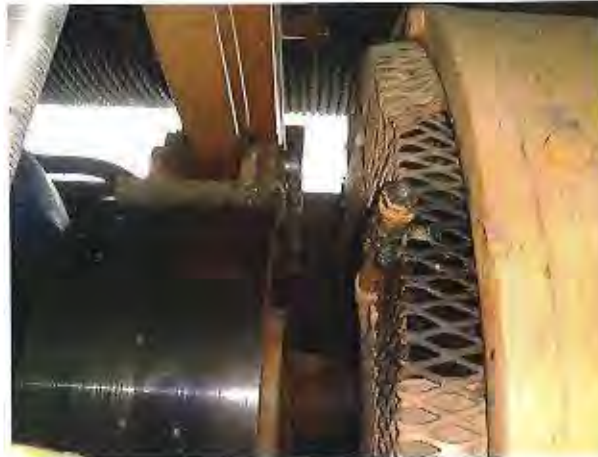
c) Polea acoplamiento "A2":

- Polea acoplamiento flexible en ambos cubos de fijación.
- **Cubo lado motor con diferencia entre altura de chavetero y chaveta.** Al momento no se evidencia desplazamiento de chavetas.
- **Puntos de lubricación con almites deterioradas. Interior de polea sucia con lubricante.**
- Bulones de fijación entre elementos en buenas condiciones.
- Superficie de frenado OK.
- Espesor de polea medido: 19,2 mm

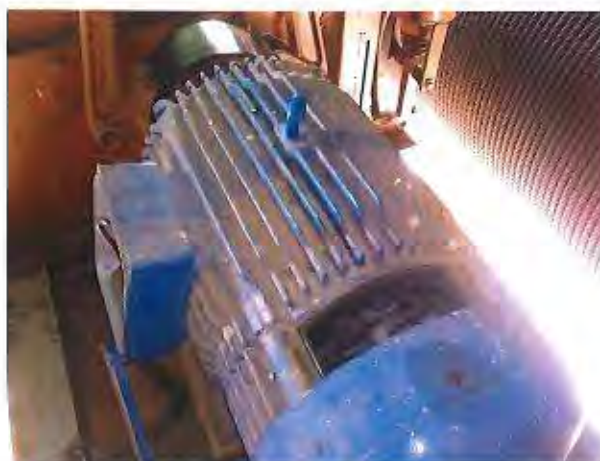
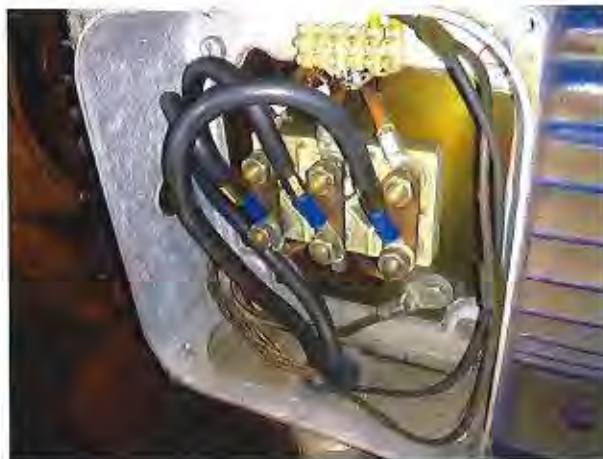
f) Motor "M1":

- Funcionamiento de conjunto OK.
- Fijación de motor a pedestal con 4 de 4 bulones OK.
- Carcasa de conjunto con tapas y disipadores OK. Cáncamos superiores OK.
- Puntos de lubricación con alemites deteriorados, lubricación deficiente.
- Caja de conexiones de motor OK. Tapa con 4 de 4 prisioneros.
- Bornes de conexión de estator y rotor OK, fijación con prisioneros OK. Cables con identificación deteriorada.

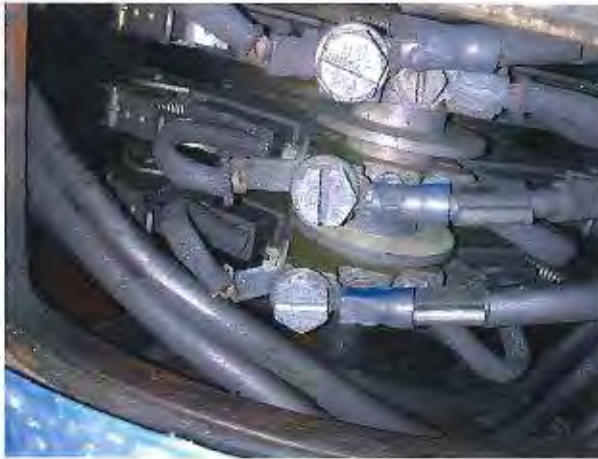
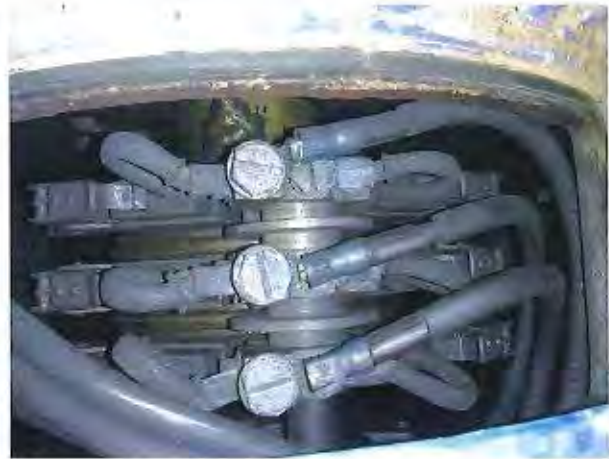
- Alojamiento de anillos sucio con polvo. Mecanismo porta escobillas en buen estado general.
- Contacto entre anillos y escobillas OK.
- Escobillas en buen estado, 6 de 6 OK. Cod. CMO 5H, altura media: 44 mm

- Control de aislación rotor de motor conectado: se aplican 500V en t=10 seg, se obtiene un valor de 5 MΩ
- Control de aislación rotor de motor desconectado: se aplican 500V en t=10 seg, se obtienen valores con tendencia a infinito
- Control de aislación estator conectado: se aplican 500V en t=10 seg, se obtiene un valor de 103 MΩ

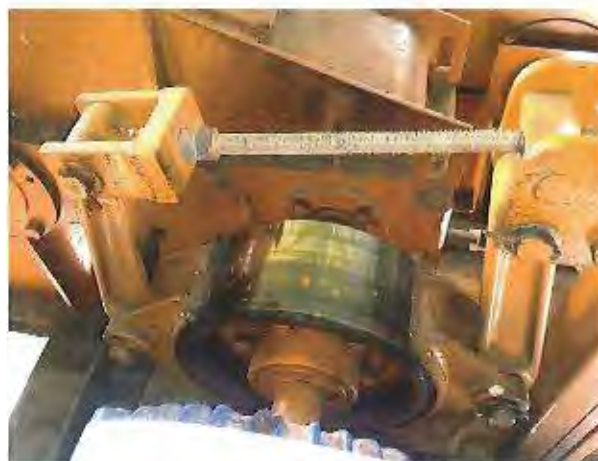
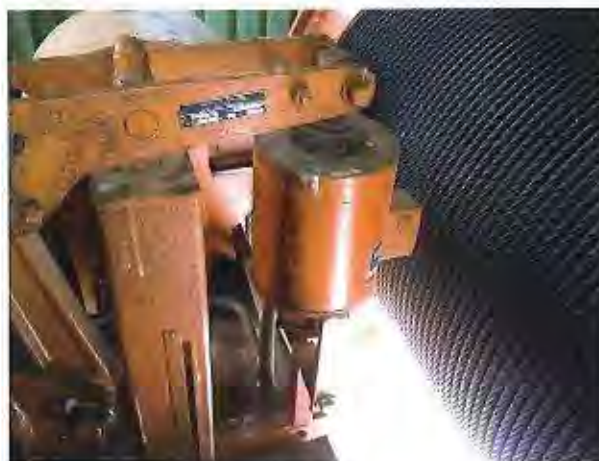
g) Freno "F3":

- Freno en buenas condiciones generales.
- Montaje sobre pedestal OK, cuenta con 4 de 4 bulones, ajuste OK, bulones cortos.
- Caja de conexiones con 2 de 4 prisioneros. Bomera de conexiones OK.
- Brazos porta zapatas en buenas condiciones, puntos pivot OK.
- Resorte de torque en buen estado. TE 330/180 – T. máx.: 1600 Nm – T.regulado en: ~1400 Nm

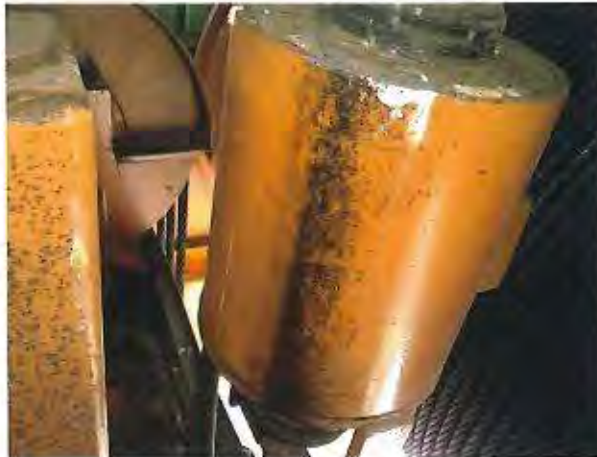
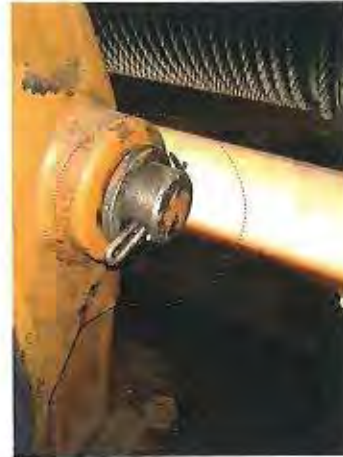
- Fijación de resorte de torque en punto inferior deficiente, seguro mal instalado.
- Fijación de conjunto a pedestal OK. Bulones de fijación OK.
- Zapatas porta cintas en buenas condiciones, cintas de freno  $c= 9,7\text{mm}$ .
- Seguros en ejes de porta zapatas precarios.
- Accionamiento de servo OK.

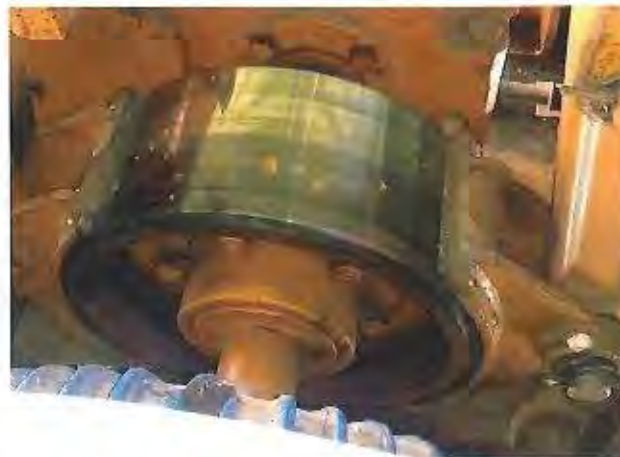
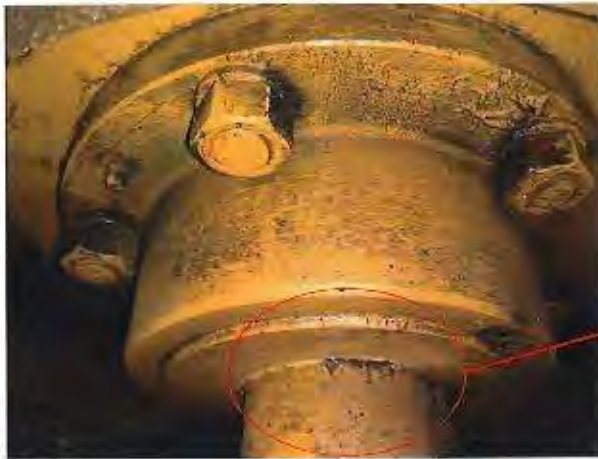
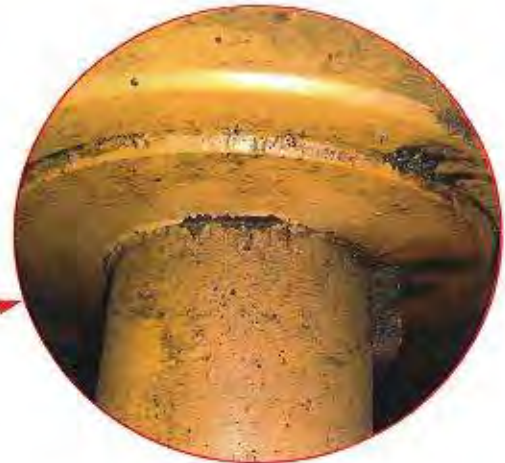
h) Polea acoplamiento "A3":

- Polea acoplamiento flexible en ambos cubos de fijación.
- Cubo lado motor con diferencia entre altura de chavetero y chaveta. **Se observa posible desplazamiento en cubo, por razones logísticas no se pudo verificar.**

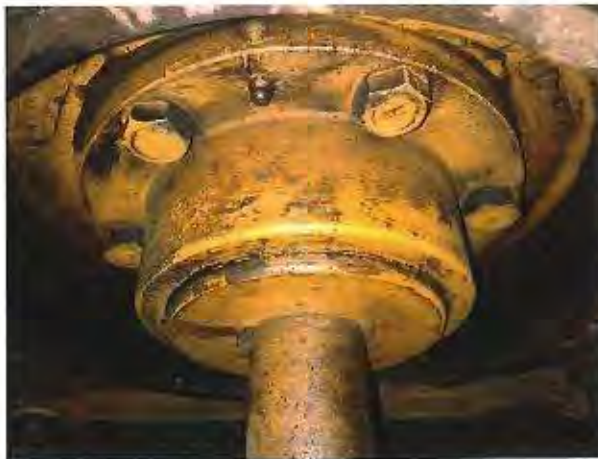
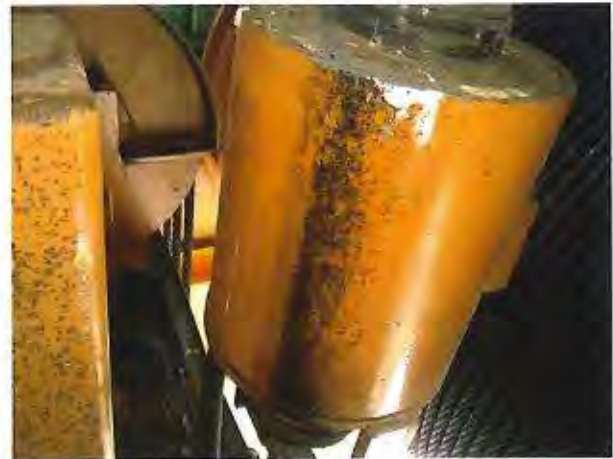
- Bulones de fijación entre elementos en buenas condiciones.
- Superficie de frenado en buenas condiciones, no se observan canalizaciones o defectos. **Restos de lubricante en superficie.**
- Espesor de polea medido: 19,2 mm
- Acoplamiento con lubricación deficiente. En cercanías se observan rastros de lubricante centrifugado de acoplamiento

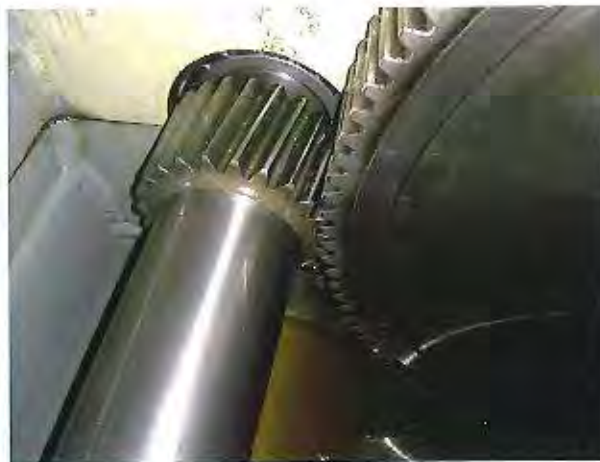
- 2° etapa de reducción:
  - Piñón en buenas condiciones generales.
  - Corona en buen estado, **superficie con óxido.**
  - Se realiza verificación visual de elementos.

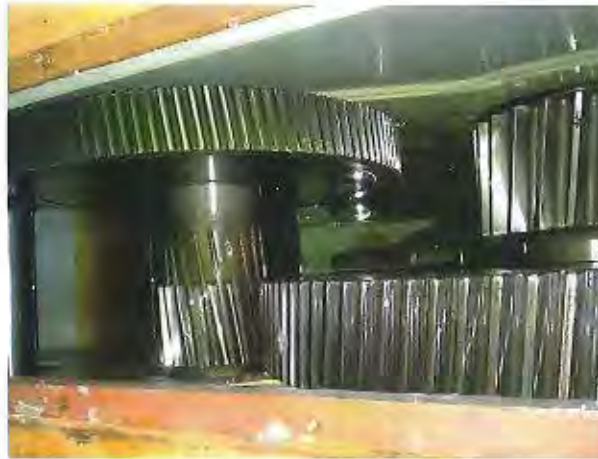
- 3° etapa de reducción:
  - Piñón en buen estado general, **superficie con óxido.**
  - Corona en buen estado general.
  - **Contacto interdental entre ruedas dentadas no se da en la totalidad del ancho,** al momento no resulta una condición crítica.
  - Se realiza verificación visual de elementos.
