ENTIDAD BINACIONAL  
**YACYRETA**

PLIEGO DE BASES Y CONDICIONES

SERVICIO DE REHABILITACIÓN DE EQUIPOS DE IZAJE  
DE LA CENTRAL HIDROELÉCTRICA YACYRETÁ.

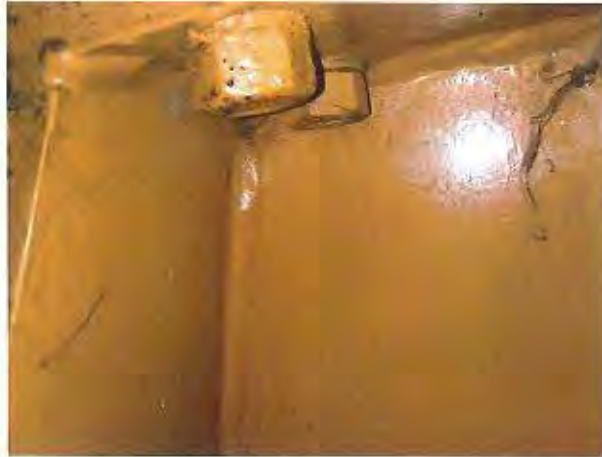
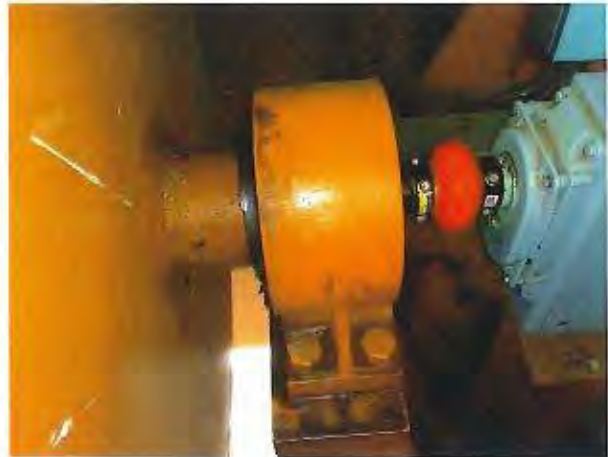
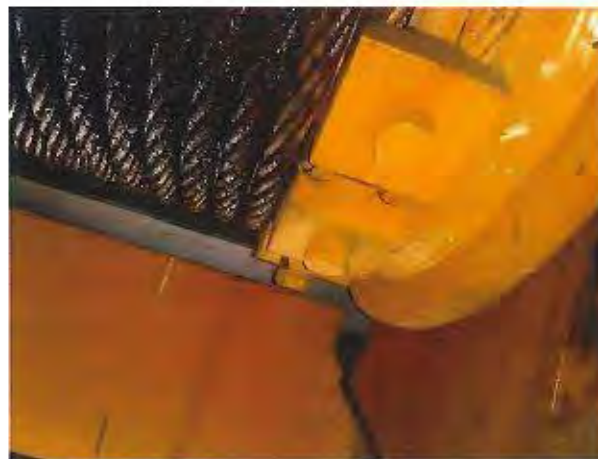
- Punto de lubricación con alemite dañado.
- Clips de fijación de cable de acero con 1 prisionero de fijación. 3 clips en cada extremo, ranura OK. **No cuentan con seguros.**

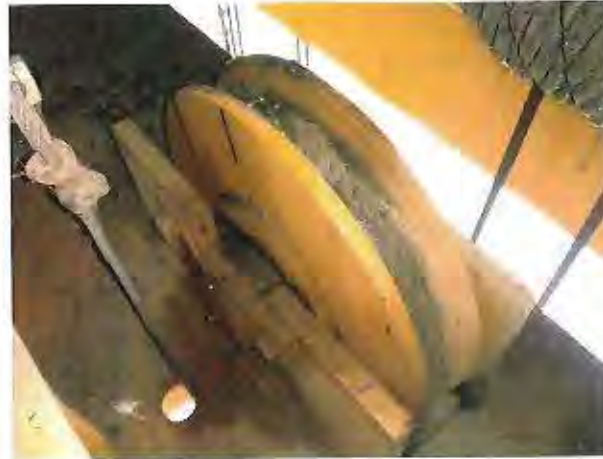
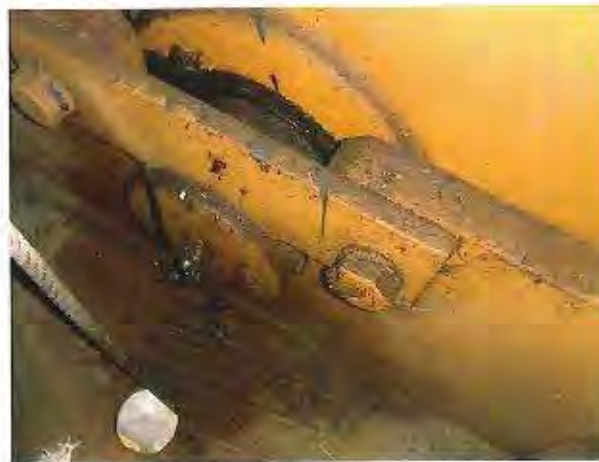
k) Polea ecualizadora:

- Soporte de polea en buenas condiciones generales.
- Eje sostén de conjunto con seguros OK.
- **Polea no gira libremente.**
- **Polea no cuenta con protección anti descarrilamiento para cable.**

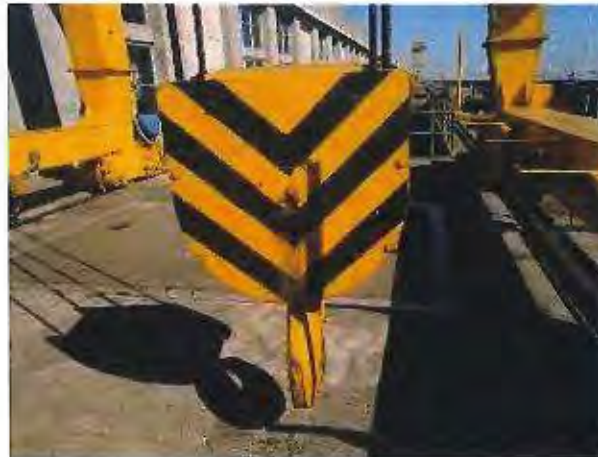
l) Pasteca de carga:

- Protección inferior de pasteca con deformaciones por golpes

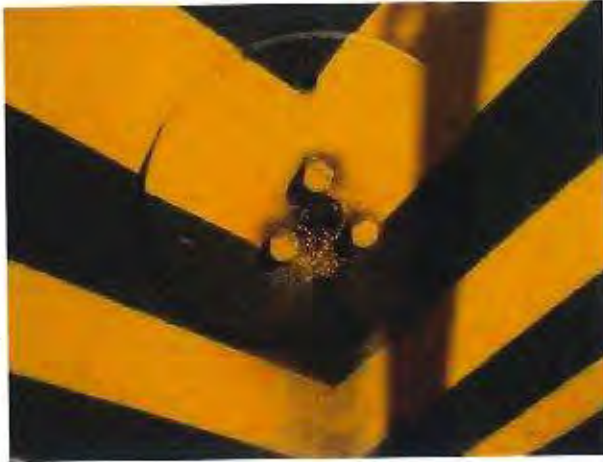
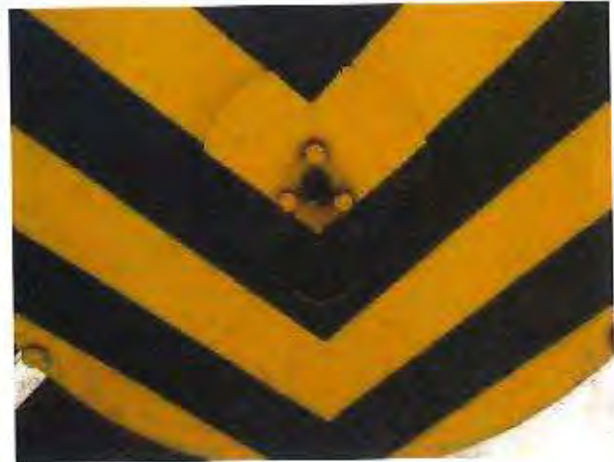
- Lubricación de pasteca deficiente
- Dos poleas de cable de acero en buen estado.

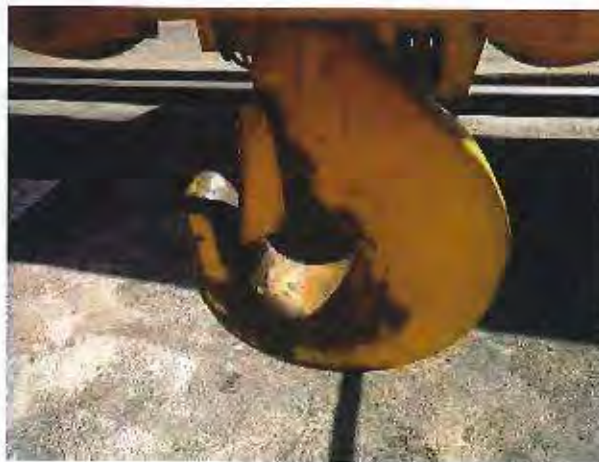
m) Gancho de acero:

- i. Gancho simple según norma DIN 15401
- ii. **Traba de gancho deformada con resortes vencidos.**

- iii. Medición de ganchos ver en anexo 1
- iv. **El gancho no gira por estar la crapodina endurecida, se debe desmontar y lubricar o reemplazar la crapodina.**
- v. Gancho se realiza Ensayo no destructivo de líquido penetrante ver informe END REYSE

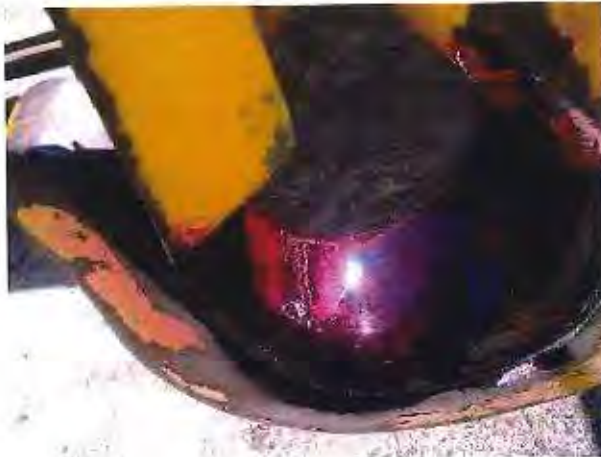
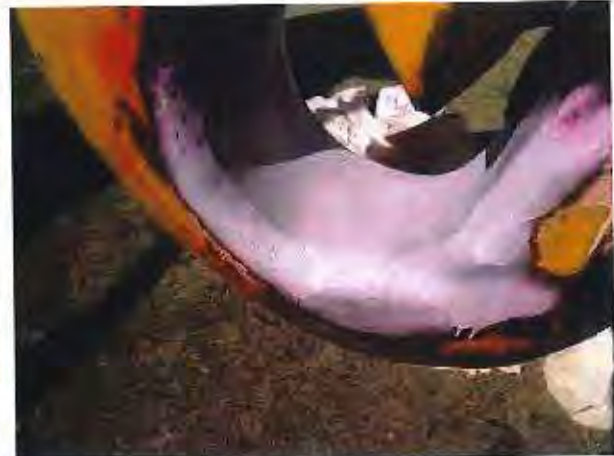
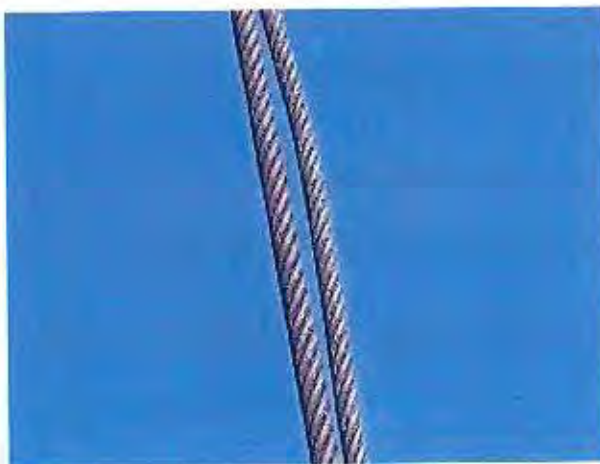
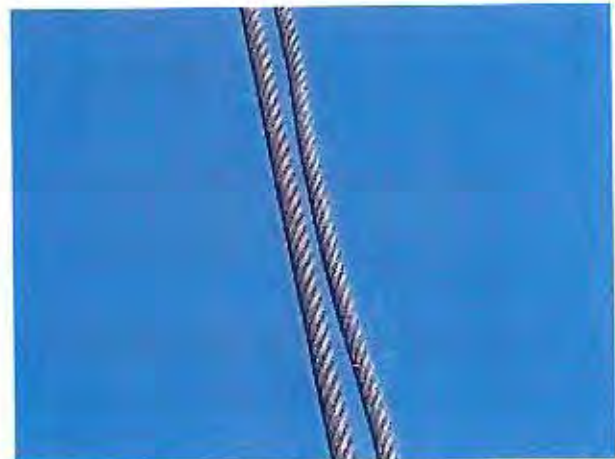
#### n) Cable de acero:

- Cables de acero WS 6 x 37 + AT Ø 28,0 mm T.D.
- **Cable en mal estado con deformaciones permanentes se debe prever su reemplazo**

- Ver mediciones en anexo II se utiliza norma ASME B30-2-2016 y Ley Argentina N° 19.587/72 decreto 351/79
- Calculo del cable acero
  - No se dispone de certificado de calidad se toma para el cálculo un cable de acero marca IPH de 28 mm.
  - Construcción CAB.AC.NAT.6x36 W.S. +1. Preformado, torsión derecha, alma AFS diámetro nominal 28 mm, con una CMR de 55.800 Kg
  - Resistencia a la tracción Nominal 200 Kg /mm<sup>2</sup>

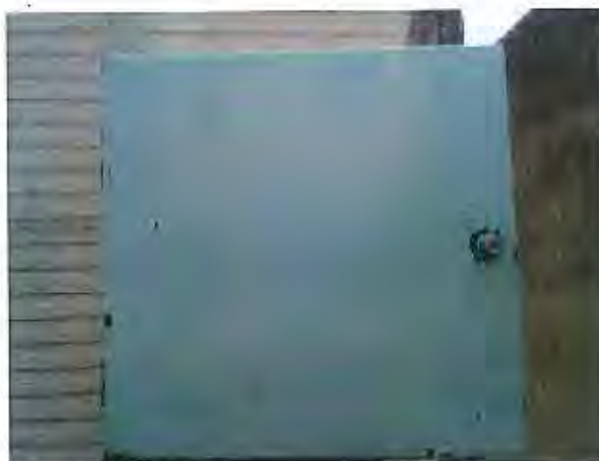
- b) Interruptor Principal de alimentación a la grúa
  - a. Gabinete

- i. Anclaje en buen estado bulones ajustados
- ii. Pintura en mal estado y con oxido en varias zonas.

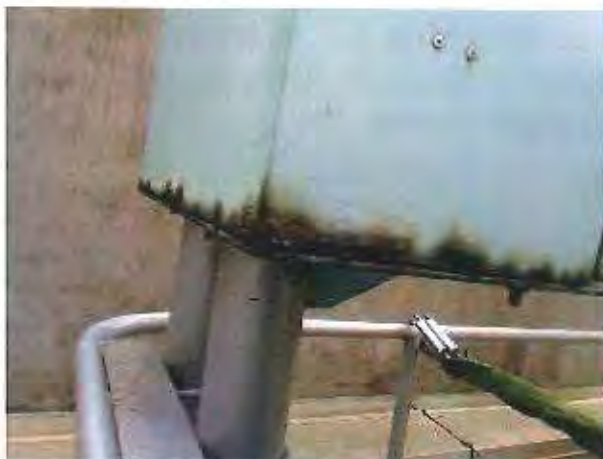
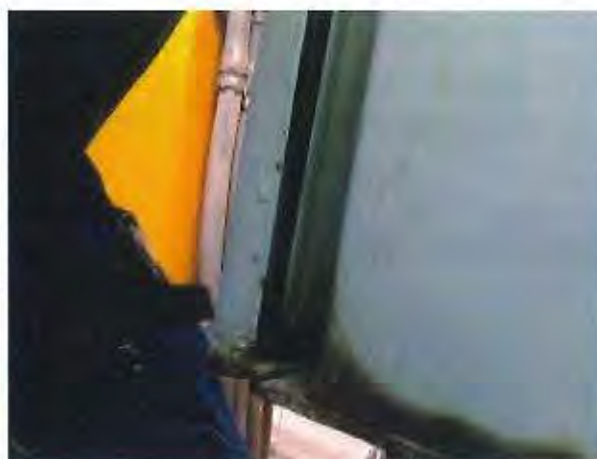
- iii. El gabinete no tiene orificios de desagote en su parte inferior
- iv. Cerradura de puerta en mal estado se traba
- v. Burletes deteriorados y rotos

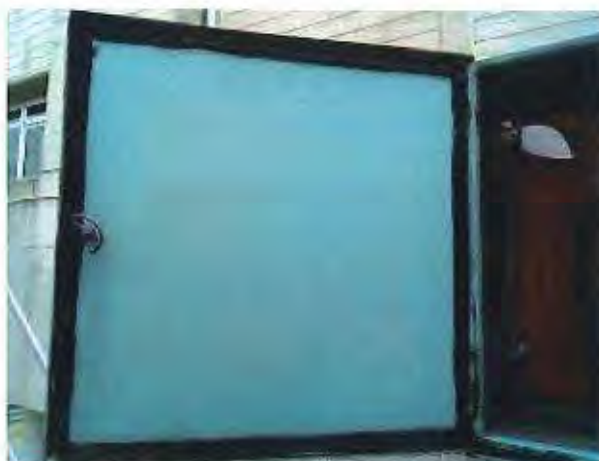
- vi. Falta cartel de identificación de peligro Tensión
- vii. El interruptor se debe accionar desde fuera del gabinete con una traba de puerta que impida abrir la puerta con el interruptor accionado, energizado.

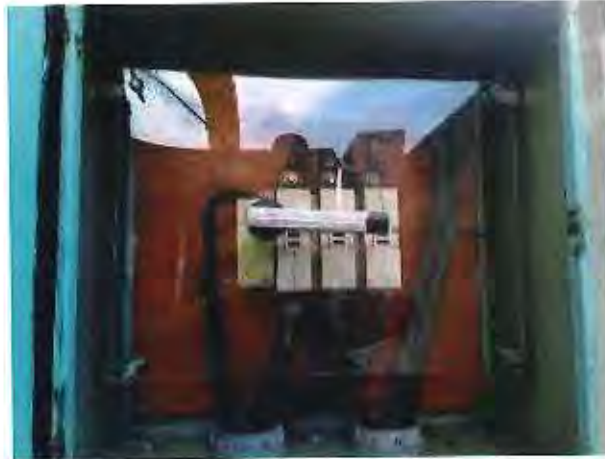
#### b. Interruptor

- i. Anclaje en buen estado.
- ii. Cables de acometida con aislación envejecida.
- iii. Conexiones ajustadas.
- iv. Protección de acrílico OK
- v. **No se encuentra identificado el accionamiento de conectado y no conectado.**
- vi. **Cable de puesta a tierra muy cerca de una de las fases se debe cambiar de posición**

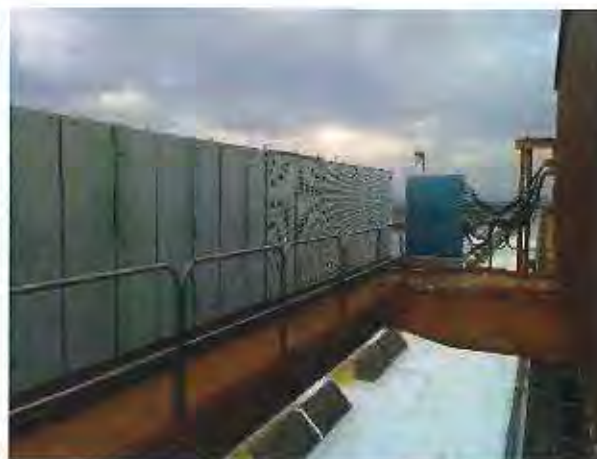
a. Gabinetes General

- i. **Pintura deteriorada con oxido en parte de la estructura.**
- ii. Sistemas de cierres de puerta cada uno con tres cerraduras giratorias en buen estado.
- iii. Bisagras de puertas y cierres OK
- iv. Son seis gabinetes
  1. Control de alimentación
  2. Traslación Pórtico
  3. Traslación Carro
  4. Sin identificación
  5. Izaje Principal
  6. Izaje auxiliar

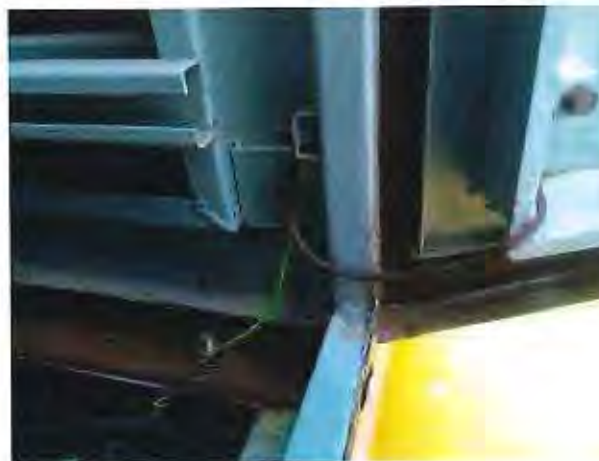
4. **Burletes de puerta deteriorados, en mal estado.**

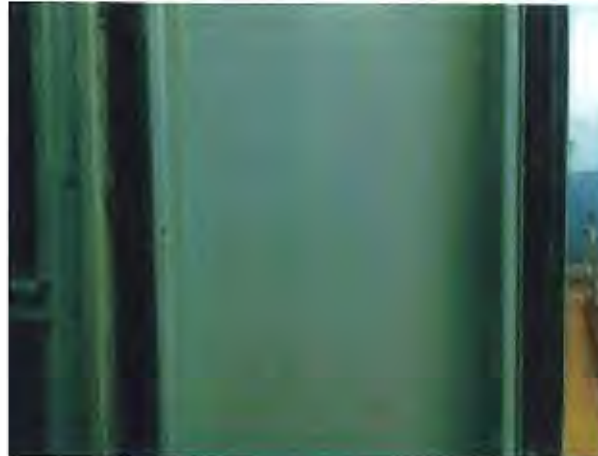
5. Base del gabinete con oxido
6. Pintura mal estado
7. Llave de límite de puerta esta neutralizada

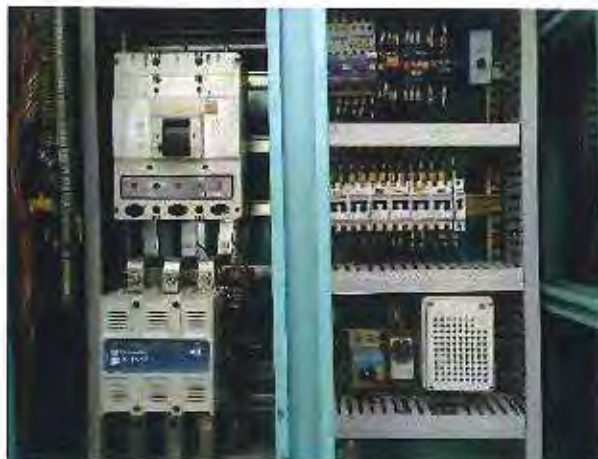
ii. Interruptor 1Q17

- a. Anclaje OK tornillos ajustados
- b. Cables de acometida fases 1,3 y 5 en buen estado conexiones ajustadas.
- c. Barras de cobre de alimentación a contactor en buen estado, conexiones ajustadas. Identificadas
- d. Accionamiento del interruptor OK
- e. **No tiene protección de acrílico a los efectos de proteger al personal de posibles contactos eléctricos.**

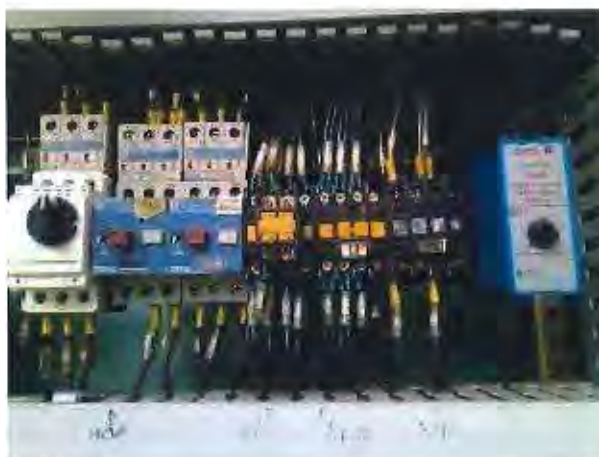
4. Guarda motor (sin identificar)

- a. Características técnicas
- i. Marca Schneider
  - ii. Modelo GV2 L16 14 A
  - iii. Auxiliares GV1- L3
- b. Estado encontrado
- i. **Falta nomenclatura (identificación acorde a plano)**
  - ii. Anclaje de guarda motor y auxiliares OK
  - iii. Cables de acometida OK
  - iv. Cables de acometida identificados
  - v. Conexiones ajustadas
  - vi. Perilla de regulación en buen estado
  - vii. Accionamiento OK

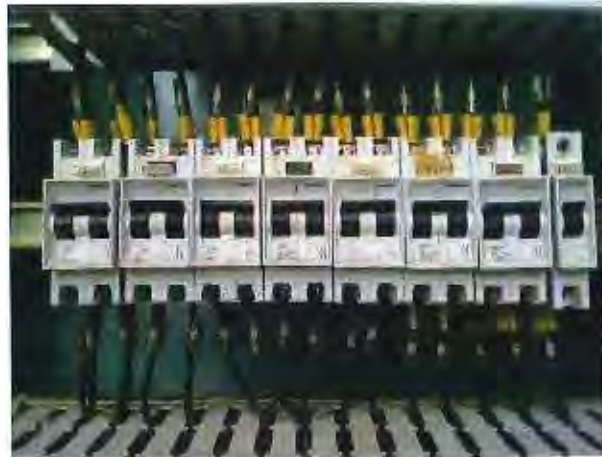
### 11. Interruptores térmicos 1Q 21; 1Q22; 1Q23; 1Q 24; 1Q 25; 1Q 26 y 1Q 27

- a. Características técnicas
  - i. Marca Siemens
  - ii. Tipo bipolar
  - iii. Modelo 5S Q12
  - iv. Corriente G 10 A
  - v. Tensión 380 Volt
- b. Estado encontrado
  - i. Anclaje OK
  - ii. Accionamiento OK
  - iii. Cables de acometida identificados
  - iv. **Interruptor 1Q 27 con fallo contacto en conexiones de salida calentamiento**, resto de interruptores con conexiones OK

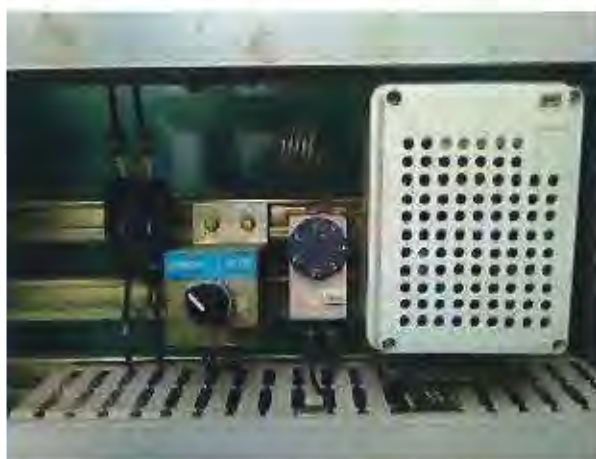
13. Selectora de posición Marcha/ Prueba

- a. Características técnicas
  - i. Marca
  - ii. Tipo u
  - iii. Modelo
  - iv. Corriente
  - v. Tensión
- b. Estado encontrado
  - i. Anclaje OK
  - ii. Accionamiento OK
  - iii. Cables de acometida identificados
  - iv. Conexiones OK
  - v. **No tiene nomenclatura**

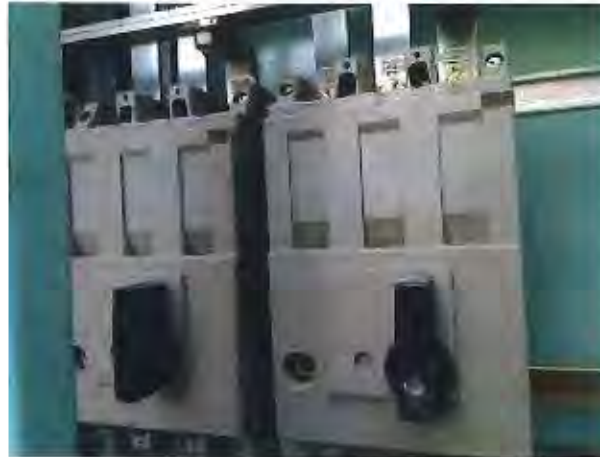
#### 15. Interruptores sin identificación dos unidades

- a. Características técnicas
  - i. Marca Siemens
  - ii. Tipo tripolar
  - iii. Modelo
  - iv. Corriente
  - v. Tensión 380 Volt
- b. Estado encontrado
  - i. Anclaje OK
  - ii. Accionamiento OK
  - iii. Barras de cobre de alimentación en buen estado.
  - iv. Falta protección contra choque eléctrico en las barras de cobre.
  - v. Conexiones OK

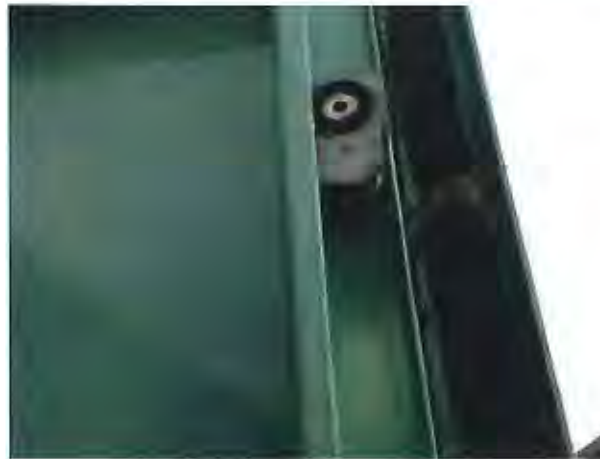
5. **Pintura mal estado**
6. Llave de límite de puerta S 31
  - a. Características técnicas
    - i. Marca Telemecanique
    - ii. Modelo ZCK 1 A1
    - iii. Accionamiento modelo ZCK 002
  - b. Estado encontrado
    - i. Anclaje con dos prisioneros ajustados OK
    - ii. Cables de acometida en buen estado e identificados.
    - iii. Conexiones OK
    - iv. Contactos en buen estado.
    - v. Tapa de contactos OK con 4 prisioneros ajustados.
    - vi. Accionamiento OK
  - c. **El límite se encuentra puenteado, esta neutralizada**

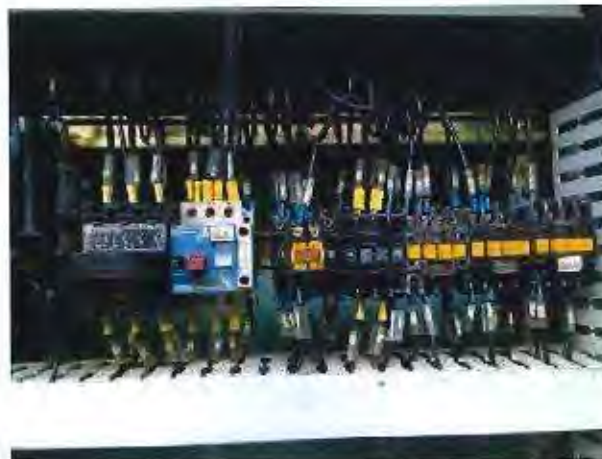
#### ii. Interruptor sin identificación

1. Características técnicas
  - a. Marca Telemecanique
  - b. Modelo LS1 D2531
  - c. Corriente 25 Amp.
  - d. Tensión 660 Volt
  - e. Numero C 63210
2. Estado encontrado
  - a. Anclaje OK tornillos ajustados
  - b. Cables de acometida en buen estado conexiones ajustadas.

- c. Cables acometida identificados.
- d. Accionamiento del interruptor OK
- e. **No tiene protección la identificación (Nomenclatura)**

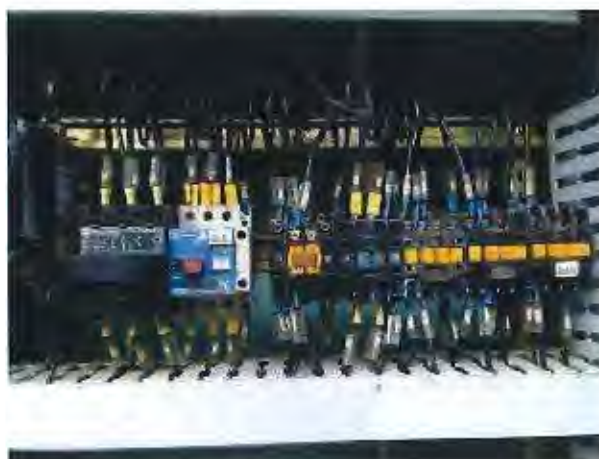
iii. Contactores KM; KA22; KA 50 y dos contactores sin nomenclatura

1. Características técnicas
  - a. Marca Telemecanique
  - b. Modelo
  - c. Corriente
  - d. Tensión bobina de 220 Volt.
2. Estado encontrado
  - a. Anclaje OK tornillos ajustados
  - b. Cables de acometida en buen estado conexiones ajustadas.
  - c. Cables de acometida identificados
  - d. Accionamiento OK
  - e. **Tres contactores no tienen identificación**
3. Guarda motor 2Q 10
  - a. Características técnicas
    - i. Marca Telemecanique
    - ii. Modelo GV1 M14
    - iii. Rango de regulación 6-10 Amp.

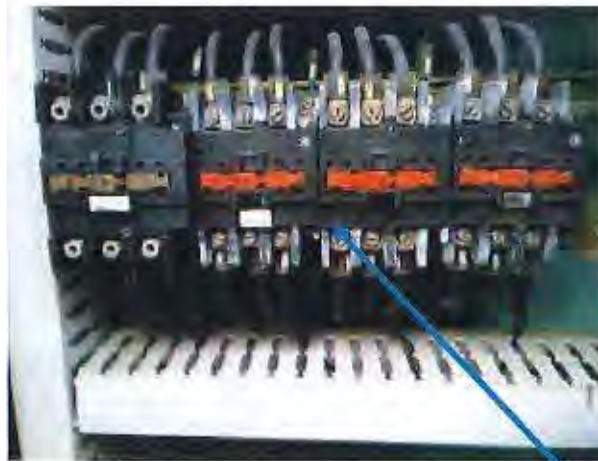
5. Contactor tres unidades Sin identificación

- a. Características técnicas
  - i. Marca Telemecanique
  - ii. Modelo
  - iii. Tensión bobina 220 Volt
  - iv. Corriente
- b. Estado encontrado
  - i. **Falta nomenclatura (identificación acorde a plano) en los tres contactores.**
  - ii. Anclaje OK
  - iii. Cables de acometida OK
  - iv. Cables de acometida están identificados
  - v. Conexiones ajustadas
  - vi. Accionamiento OK

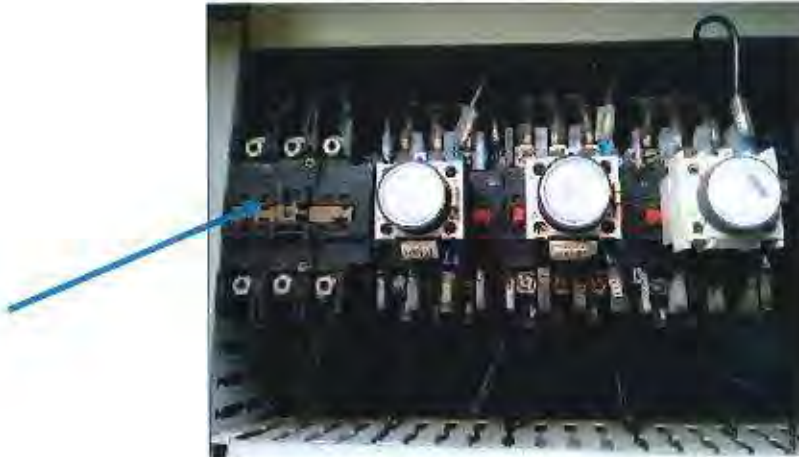
#### 6. Contactor Sin identificación

- a. Características técnicas
  - i. Marca Telemecanique
  - ii. Modelo
  - iii. Tensión bobina 220 Volt
  - iv. Corriente
- b. Estado encontrado
  - i. Falta nomenclatura (identificación acorde a plano)
  - ii. Anclaje OK
  - iii. Cables de acometida OK
  - iv. Cables de acometida no están identificados
  - v. Conexiones ajustadas
  - vi. Accionamiento OK

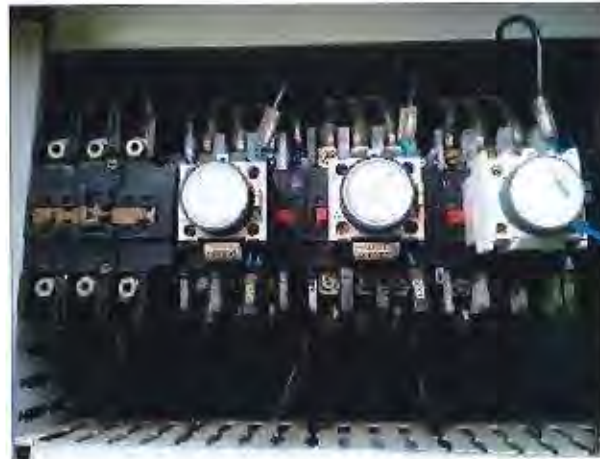
8. Relé temporizado sin identificación

- a. Características técnicas
  - i. Marca Telemecanique
  - ii. Modelo
  - iii. Tensión bobina 220 Volt
  - iv. Rango de regulación de 0,1 a 30 segundos
  - v. Corriente
- b. Estado encontrado
  - i. **No tiene identificación (nomenclatura acorde a plano)**
  - ii. Anclaje OK
  - iii. Cables de acometida OK
  - iv. Cables de acometida identificados
  - v. Conexiones ajustadas
  - vi. Accionamiento OK

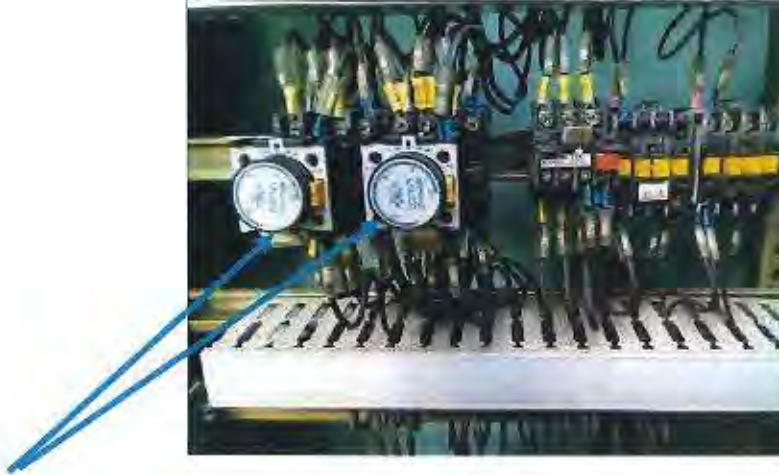
9. Relés temporizados 2KM 281 y otro sin identificación

- a. Características técnicas
  - i. Marca Telemecanique
  - ii. Modelo LA2 D12
  - iii. Tensión bobina 220 Volt
  - iv. Rango de regulación de 0,1 a 30 segundos
  - v. Corriente
- b. Estado encontrado
  - i. No tiene identificación (nomenclatura acorde a plano) uno de ellos
  - ii. Anclaje OK
  - iii. Cables de acometida OK
  - iv. Cables de acometida identificados
  - v. Conexiones ajustadas
  - vi. Accionamiento OK

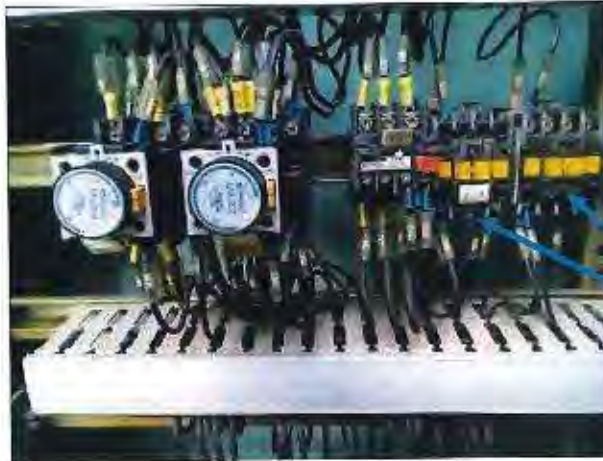
10. Contactor 2KA2 y otro sin identificación

- a. Características técnicas
  - i. Marca Telemecanique
  - ii. Modelo
  - iii. Tensión bobina 220 Volt
  - iv. Corriente
- b. Estado encontrado
  - i. **No tiene identificación (nomenclatura acorde a plano) uno de ellos**
  - ii. Anclaje OK
  - iii. Cables de acometida OK
  - iv. Cables de acometida identificados
  - v. Conexiones ajustadas
  - vi. Accionamiento OK

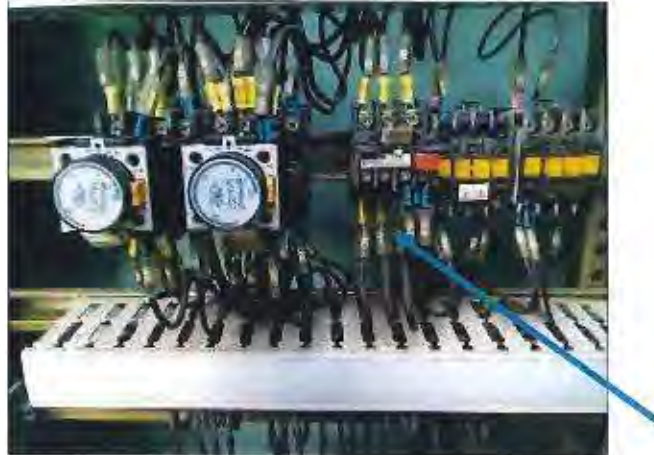
### 11. Relé de sobre corriente

- a. Características técnicas
  - i. Marca Telemecanique
  - ii. Modelo LKC 5122
  - iii. Corriente
- b. Estado encontrado
  - i. **No tiene identificación (nomenclatura acorde a plano)**
  - ii. Anclaje OK
  - iii. Cables de acometida OK
  - iv. Cables de acometida identificados
  - v. Conexiones ajustadas
  - vi. Accionamiento OK

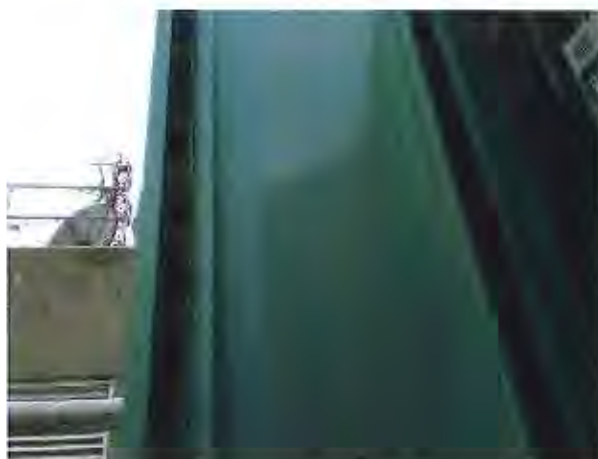
i. Gabinete número no está identificado

1. Anclaje en buen estado bulones de fijación ajustados.
2. **Identificación no tiene**
3. Puesta a tierra de puerta OK
4. **Burletes de puerta deteriorados, en mal estado.**

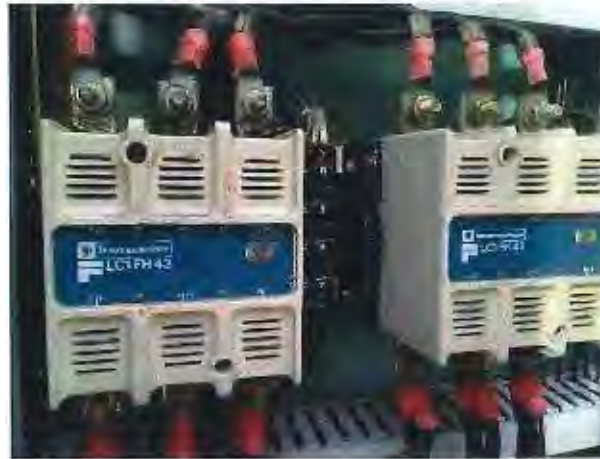
- d. Cables acometida identificados.
  - e. Accionamiento del interruptor OK
- ii. Contactores KM3 y uno contactor sin nomenclatura

1. Características técnicas
  - a. Marca Telemecanique
  - b. Modelo LC1 FH 43
  - c. Corriente
  - d. Tensión bobina de 220 Volt.
2. Estado encontrado
  - a. Anclaje OK tornillos ajustados
  - b. Cables de acometida en buen estado conexiones ajustadas.
  - c. Cables de acometida identificados
  - d. Contactos principales y auxiliares en buen estado.
  - e. Accionamiento OK
  - f. **Un contactor no tienen identificación**

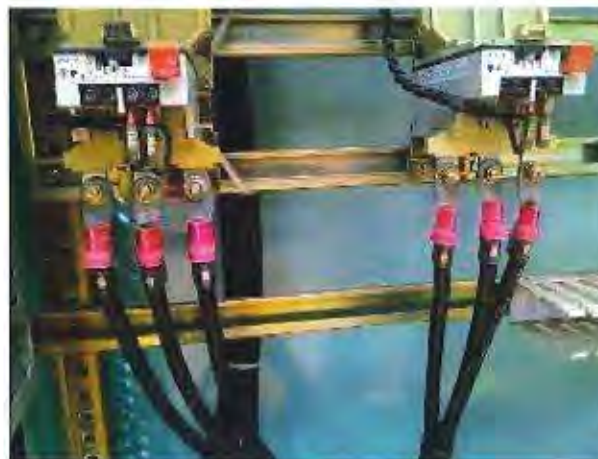
- v. Relé sobrecarga sin identificación dos unidades

- a. Características técnicas
  - i. Marca Telemecanique
  - ii. Modelo LRI F125
  - iii. Rango de regulación 25 a 125 Amp
- b. Estado encontrado
  - i. Anclaje de relés en buen estado.
  - ii. Cables de acometida OK
  - iii. Cables de acometida identificados
  - iv. Conexiones ajustadas
  - v. Perilla de regulación en buen estado
  - vi. Regulados en 116 Amp ambos relés.
  - vii. Accionamiento OK
  - viii. Relés sin estar identificados

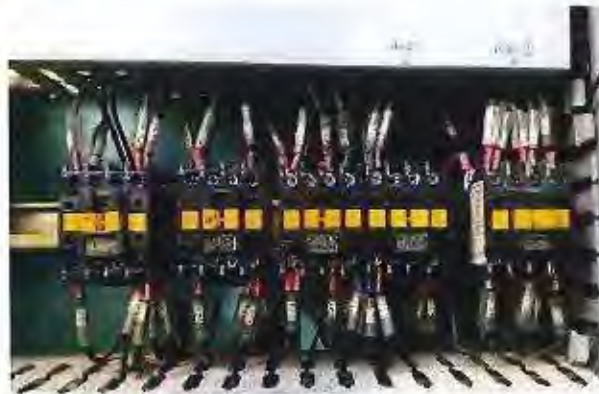
vi. Contactores KA 51; KA52 y tres contactores sin identificar

- a. Características técnicas
  - i. Marca Telemecanique
  - ii. Modelo
  - iii. Tensión de bobina 220 volt
- b. Estado encontrado
  - i. Anclaje de los tres contactores en buen estado.
  - ii. Cables de acometida OK

- iii. Cables de acometida identificados
- iv. Conexiones ajustadas
- v. Accionamiento OK
- vi. **No están identificados**

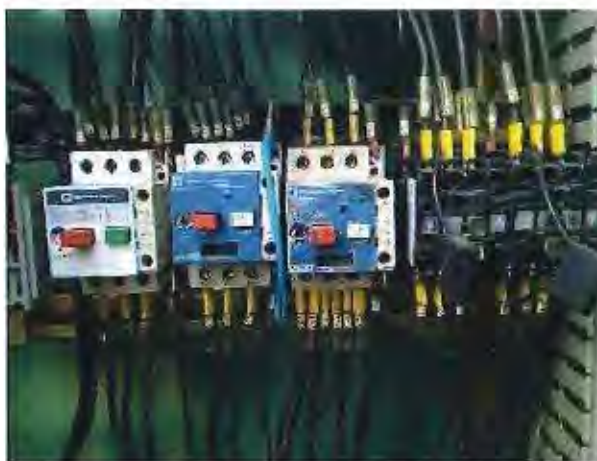
vii. Guarda motor Q 51, Q 52 y Q 53

- a. Características técnicas
  - i. Marca Telemecanique
  - ii. Modelo GVI M08
  - iii. Rango de regulación 2,5-4 Amp.
- b. Estado encontrado
  - i. Anclaje de guarda motor y auxiliares OK
  - ii. Cables de acometida OK
  - iii. Cables de acometida identificados
  - iv. Conexiones ajustadas
  - v. Accionamiento OK
  - vi. **Falta colocar identificación adccuada**

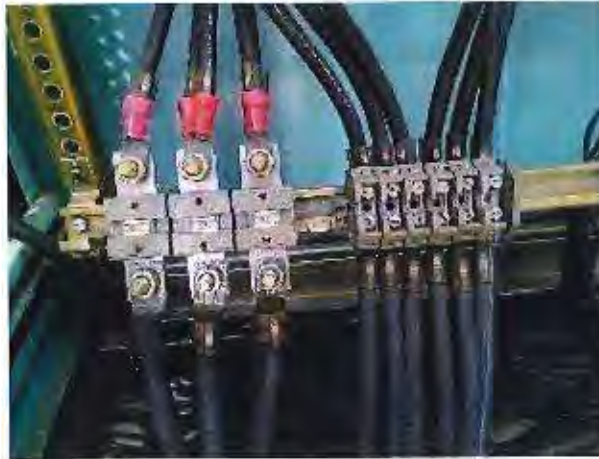
### viii. Bornera 3X 15

- i. Anclaje en buen estado
- ii. Bornes de potencia en buen estado e identificados
- iii. Bornes de cables de control en buen estado
- iv. **Bornes de control sin estar identificados acorde a planos**
- v. Cables de acometida de control y de potencia en buen estado e identificados
- vi. Conexiones ajustadas

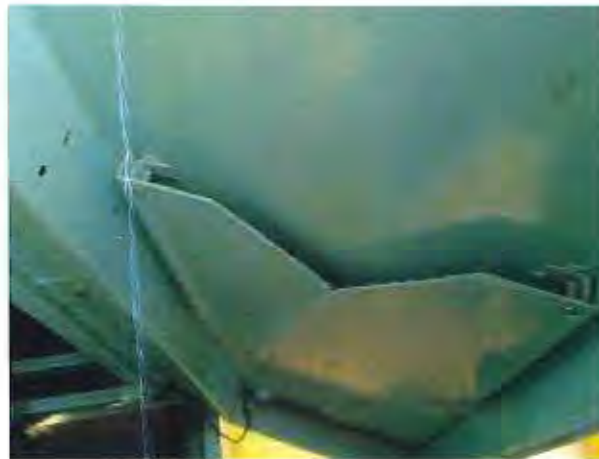
3. **Burletes de puerta deteriorados, en mal estado.**

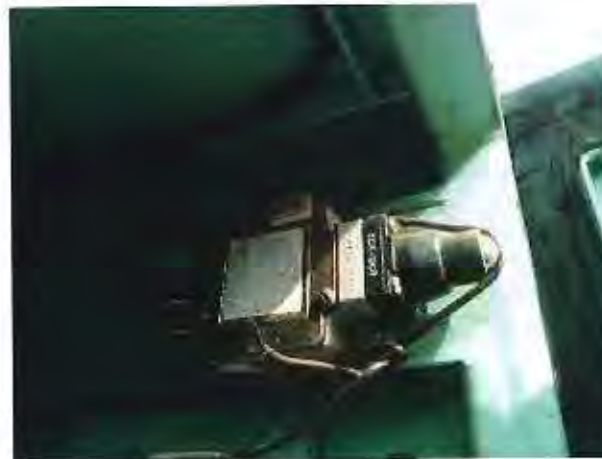
### 1. Llave de limite de puerta S 312

1. Características técnicas
  - a. Marca Telemecanique
  - b. Modelo ZCK 1 A1
  - c. Accionamiento modelo ZCK 002
2. Estado encontrado
  - d. Anclaje con dos prisioneros ajustados OK
  - e. Cables de acometida en buen estado e identificados.
  - f. Conexiones OK
  - g. Contactos en buen estado.

- h. Tapa de contactos OK con 4 prisioneros ajustados.
- i. Accionamiento OK
- j. El límite se encuentra puentecado. esta neutralizada, atado con un cable eléctrico (amordazado)

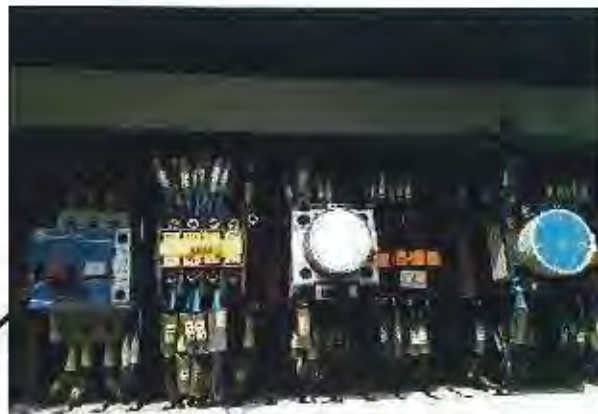
xi. Guarda motor sin nomenclatura

- a. Características técnicas
  - i. Marca Telemecanique
  - ii. Modelo GV1 M07
  - iii. Rango de regulación 1,6-2,5 Amp.
- b. Estado encontrado
  - i. Anclaje de guarda motor en buen estado ajustado
  - ii. Cables de acometida en buen estado.
  - iii. Cables de acometida identificados
  - iv. Conexiones ajustadas
  - v. Accionamiento OK
  - vi. Falta colocar identificación acorde a plano

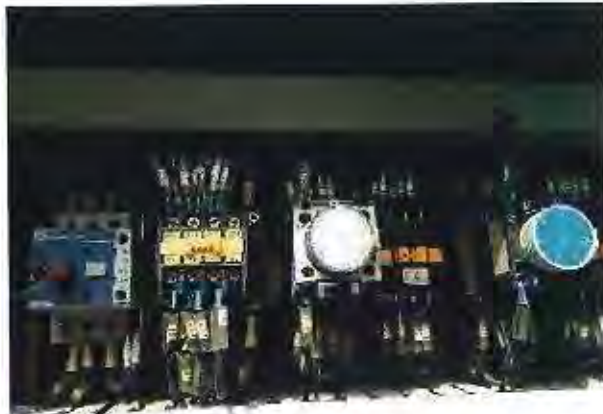
### xii. Contactor sin estar identificado

- a. Características técnicas
  - i. Marca Telemecanique
  - ii. Modelo
  - iii. Corriente
  - iv. Tensión de bobina 220 volt
- b. Estado encontrado
  - i. Anclaje del contactor en buen estado ajustado
  - ii. Cables de acometida en buen estado.
  - iii. Cables de acometida identificados
  - iv. Conexiones ajustadas
  - v. Accionamiento OK
  - vi. Falta colocar identificación acorde a plano

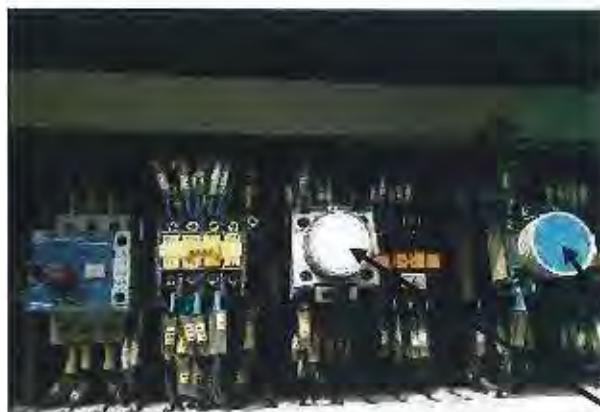
- i. Anclaje de ambos relés en buen estado ajustados
- ii. Cables de acometida en ambos relés en buen estado.
- iii. Cables de acometida en ambos relés identificados
- iv. Conexiones ajustadas en ambos relés.
- v. Accionamiento de perilla OK
- vi. **Falta colocar identificación acorde a plano en ambos relés.**

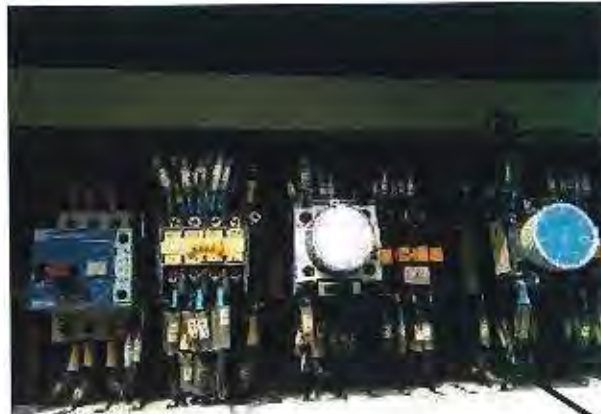
- i. Anclaje del contactor en buen estado ajustado
- ii. Cables de acometida en buen estado.
- iii. Cables de acometida identificados
- iv. Conexiones ajustadas
- v. Accionamiento OK
- vi. **Falta colocar identificación acorde a plano**

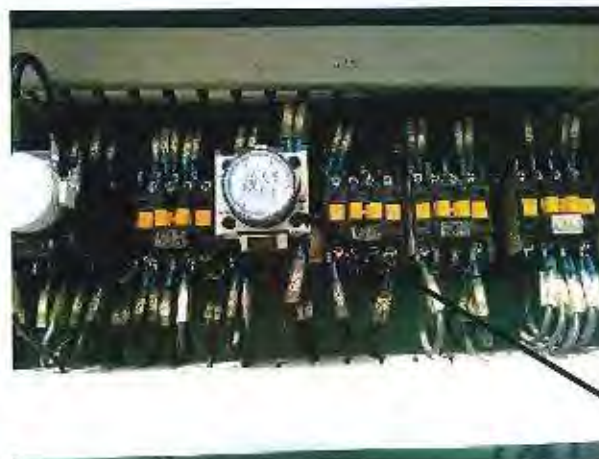
#### xv. Relé de tiempo KA 11

- a. Características técnicas
  - i. Marca Telemecanique
  - ii. Modelo LA2 DT2
  - iii. Rango de regulación de 0,1 a 30 segundos
  - iv. Tensión de bobina 220 volt
- b. Estado encontrado
  - i. Anclaje de ambos relés en buen estado ajustados
  - ii. Cables de acometida en ambos relés en buen estado.
  - iii. Cables de acometida en ambos relés identificados
  - iv. Conexiones ajustadas en ambos relés.
  - v. Accionamiento de perilla OK
  - vi. **Falta colocar identificación acorde a plano relés.**

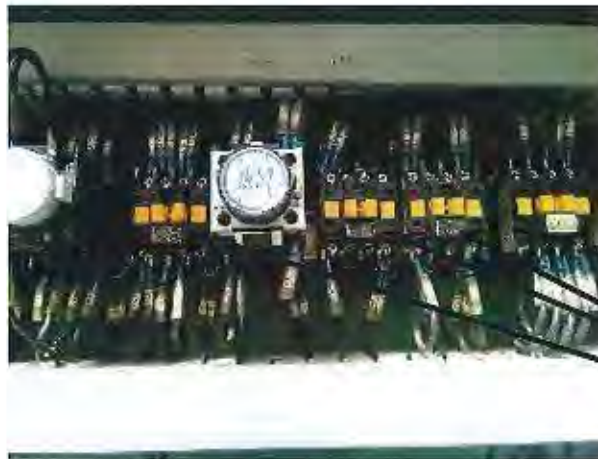
xvi. Contactores 41 KA 21; 41 KA22; 41 KA23 y 41 KA50

- ii. Cables de acometida en buen estado.
- iii. Cables de acometida identificados
- iv. Conexiones ajustadas
- v. Accionamiento OK
- vi. **Falta colocar identificación acorde a plano a tres contactores.**

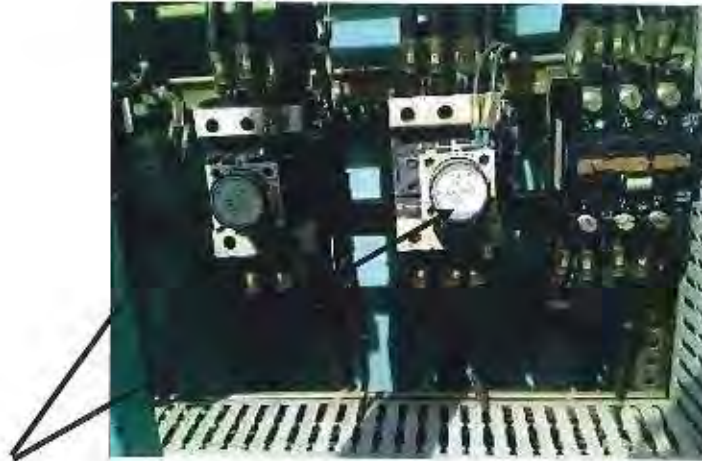
xviii. Relé de tiempo dos unidades sin identificación

- a. Características técnicas
  - i. Marca Telemecanique
  - ii. Modelo LA2 DT2
  - iii. Rango de regulación de 0,1 a 30 segundos
  - iv. Tensión de bobina 220 volt
- b. Estado encontrado
  - i. Anclaje de ambos relés en buen estado ajustados
  - ii. Cables de acometida en ambos relés en buen estado.
  - iii. Cables de acometida en ambos relés identificados
  - iv. Conexiones ajustadas en ambos relés.
  - v. Accionamiento de perilla OK
  - vi. **Falta colocar identificación acorde a plano en ambos relés.**

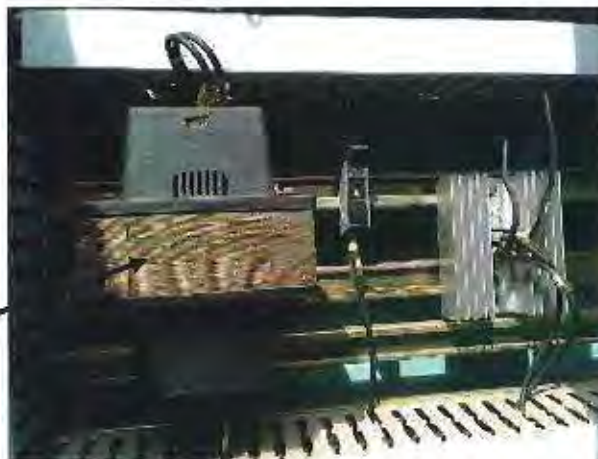
xxi. Transformador sin identificación

- a. Características técnicas **no tiene placa**
  - i. Marca
  - ii. Modelo
  - iii. Corriente
  - iv. Tensión

- i. Anclaje OK ajustado
- ii. Cables de acometida en buen estado e identificados
- iii. Conexiones ajustadas
- iv. **No tiene identificación ni placa característica**

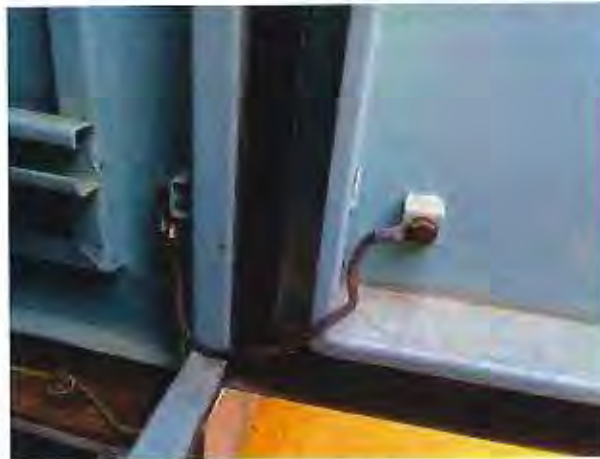
3. Burletes de puerta deteriorados, en mal estado.

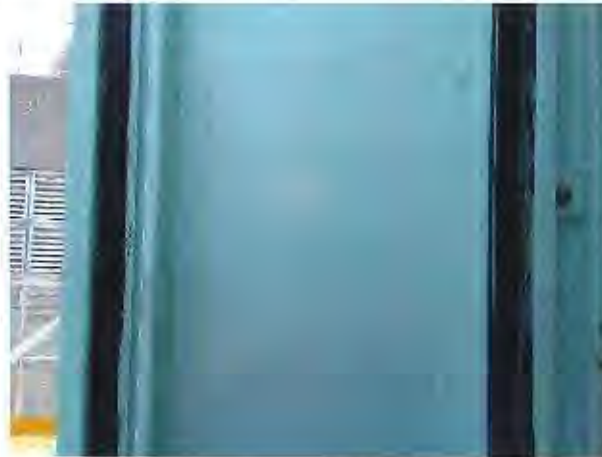
#### 4. Gabinete con pintura mal

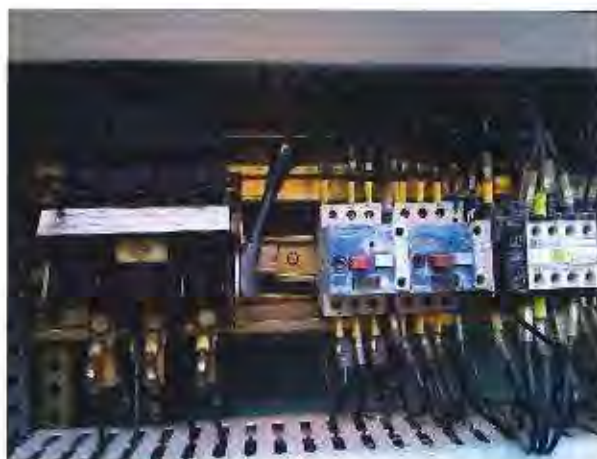
iv. Guarda motor sin nomenclatura

- a. Características técnicas
  - i. Marca Telemecanique
  - ii. Modelo GV1 M14
  - iii. Rango de regulación 6-10Amp.
- b. Estado encontrado
  - i. Anclaje de guarda motor en buen estado ajustado
  - ii. Cables de acometida en buen estado.
  - iii. Cables de acometida identificados
  - iv. Conexiones ajustadas
  - v. Accionamiento OK
  - vi. Falta colocar identificación acorde a plano

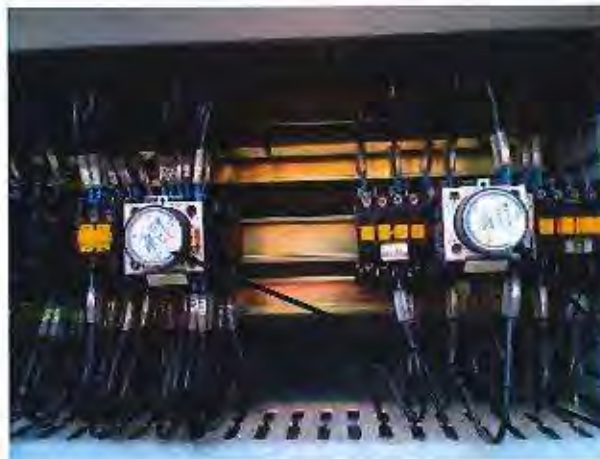
- vi. Relé de tiempo dos unidades sin estar identificados acorde a plano

- i. Anclaje de ambos relés en buen estado ajustados
- ii. Cables de acometida en ambos relés en buen estado.
- iii. Cables de acometida en ambos relés identificados
- iv. Conexiones ajustadas en ambos relés.
- v. Accionamiento de perilla OK
- vi. **Falta colocar identificación acorde a plano en ambos relés.**

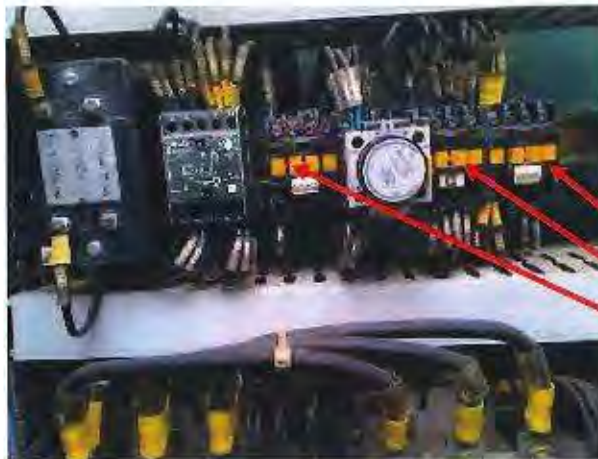
## ix. Contactores 41 KA 23; 42 KM4; un contactor sin identificar

- iii. Cables de acometida identificados
- iv. Conexiones ajustadas
- v. Accionamiento OK
- vi. **Falta colocar identificación acorde a plano a un contactor**

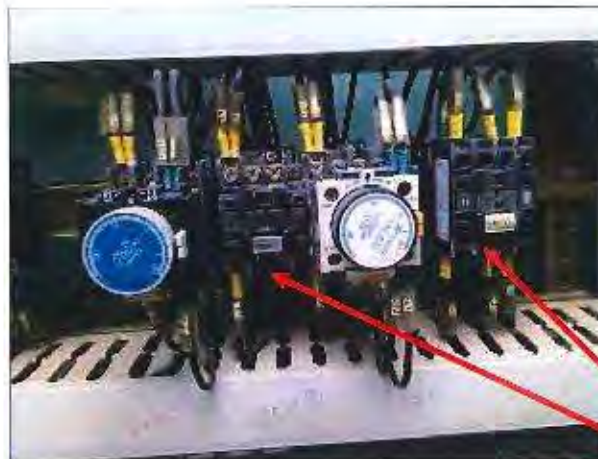
- x. Contactores 41 KM 10 y 42 KM 8

- iv. Tensión de bobina 220 volt
- b. Estado encontrado
  - i. Anclaje del contactor en buen estado ajustado
  - ii. Cables de acometida en buen estado.
  - iii. Cables de acometida identificados
  - iv. Conexiones ajustadas
  - v. Accionamiento OK
  - vi. **Identificar correctamente contactor 42 KM 8**

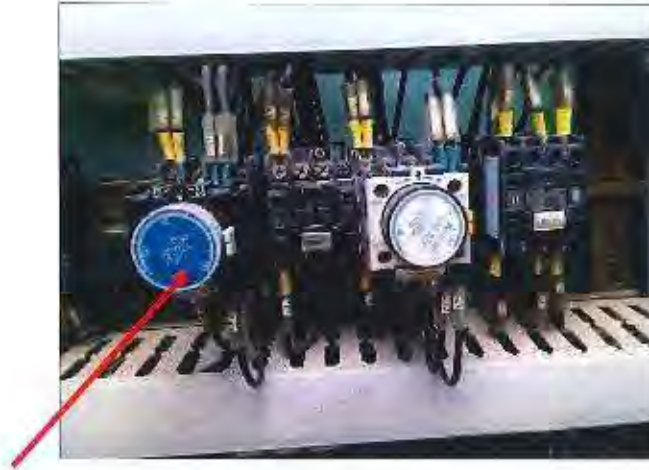
xii. Relé de tiempo KM 7

- a. Características técnicas
  - i. Marca Travail
  - ii. Modelo ON DELAY
  - iii. Rango de regulación de 0,1 a 30 segundos
  - iv. Tensión de bobina 220 volt
- b. Estado encontrado
  - i. Anclaje de ambos relés en buen estado ajustados
  - ii. Cables de acometida en ambos relés en buen estado.
  - iii. Cables de acometida en ambos relés identificados
  - iv. Conexiones ajustadas en ambos relés.
  - v. Accionamiento de perilla OK
  - vi. **Falta colocar identificación acorde a plano**

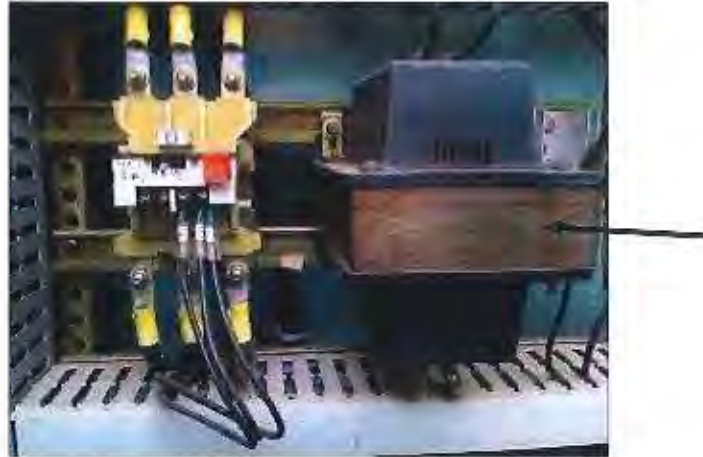
xvii. Transformador sin identificación

- a. Características técnicas **no tiene placa**
  - i. Marca
  - ii. Modelo
  - iii. Corriente
  - iv. Tensión
- b. Estado encontrado
  - i. Anclaje OK ajustado
  - ii. Cables de acometida en buen estado e identificados
  - iii. Conexiones ajustadas
  - iv. **No tiene identificación ni placa característica**

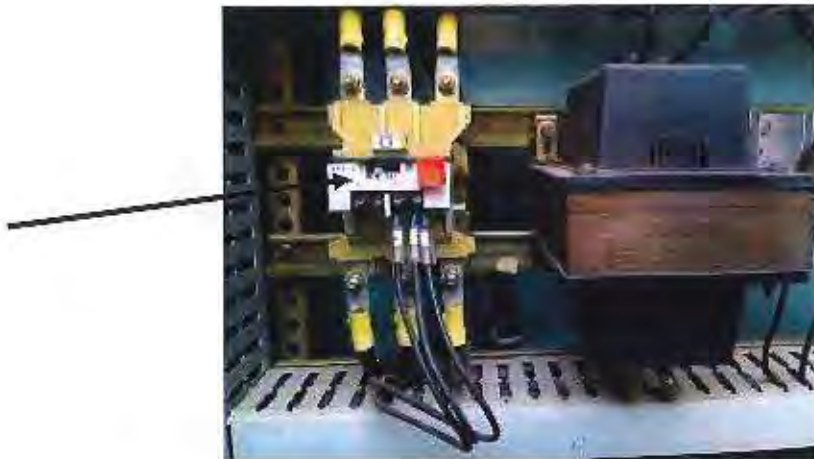
- v. Perilla de regulación en buen estado
- vi. Regulados en 125 Amp
- vii. Accionamiento OK
- viii. Relés sin estar identificados

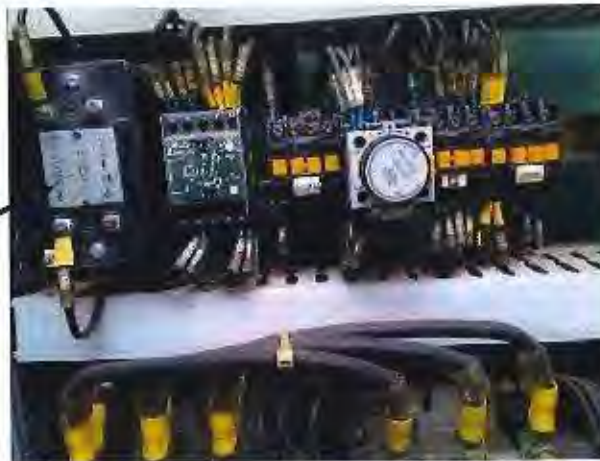
xxi. Fuente de alimentación eléctrica sin nomenclatura

- a. Características técnicas **no tiene placa**
  - i. Marca NOLLMANN
  - ii. Modelo
  - iii. Corriente 830 mA
  - iv. Tensión 660 mV
- b. Estado encontrado
  - i. Anclaje OK ajustado
  - ii. Cables de acometida en buen estado e identificados
  - iii. Conexiones ajustadas
  - iv. **No tiene identificación acorde a plano**

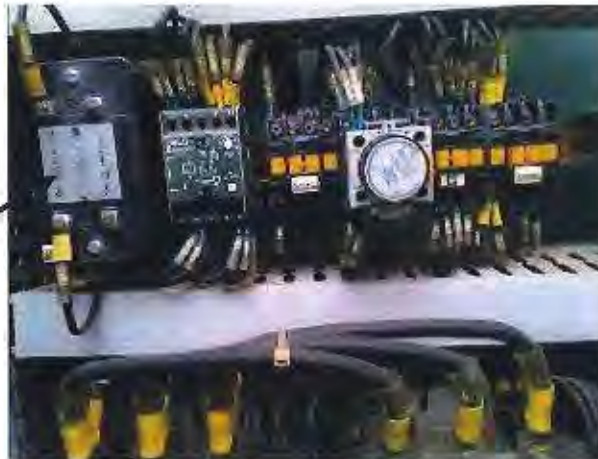
xxii. Modulo sin identificación

- a. Características técnicas **no tiene placa**
  - i. Marca Telemecanique
  - ii. Modelo RM2-JA1
  - iii. Seteo de Corriente
  - iv. Delay
- b. Estado encontrado
  - i. Anclaje OK ajustado
  - ii. Cables de acometida en buen estado e identificados
  - iii. Conexiones ajustadas
  - iv. **No tiene identificación acorde a plano**

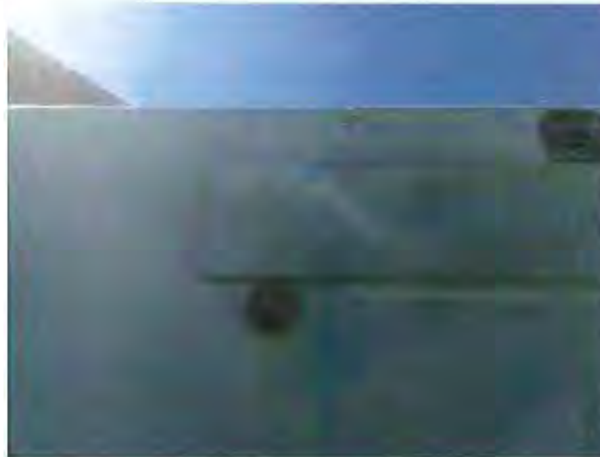
i. Gabinete número IC93- 134-02-01

1. Anclaje en buen estado bulones de fijación ajustados.
2. Puesta a tierra de puerta OK
3. **Burletes de puerta deteriorados, en mal estado.**
4. **Gabinete con pintura mal**
