ENTIDAD BINACIONAL  
**YACYRETA**

PLIEGO DE BASES Y CONDICIONES

SERVICIO DE REHABILITACIÓN DE EQUIPOS DE IZAJE  
DE LA CENTRAL HIDROELÉCTRICA YACYRETÁ.

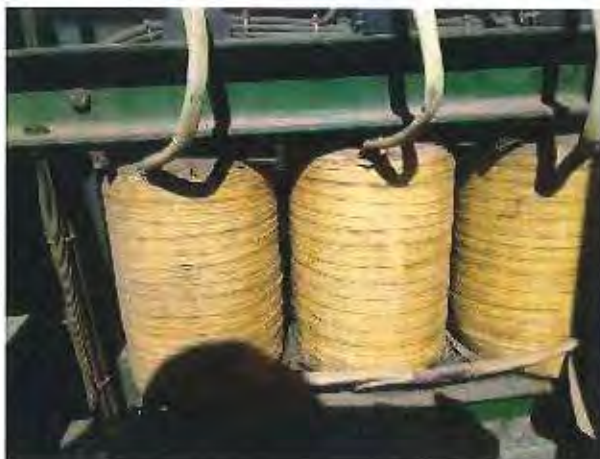
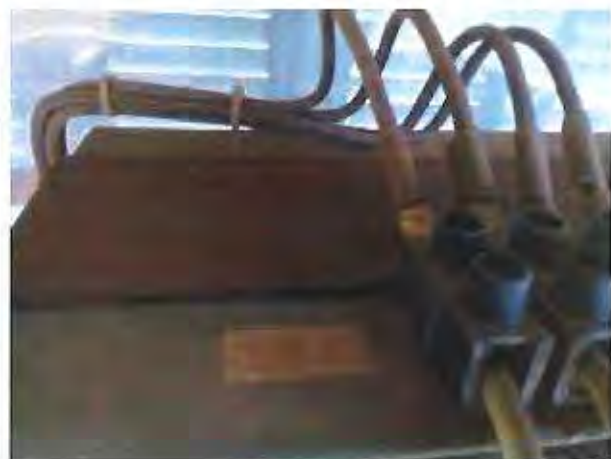
1. Transformador T20

- a. Anclaje en buen estado ajustados
- b. Bobinados en buen estado
- c. Conexiones OK
- d. Borneras OK
- e. **No está identificado y no tiene placa legible.**

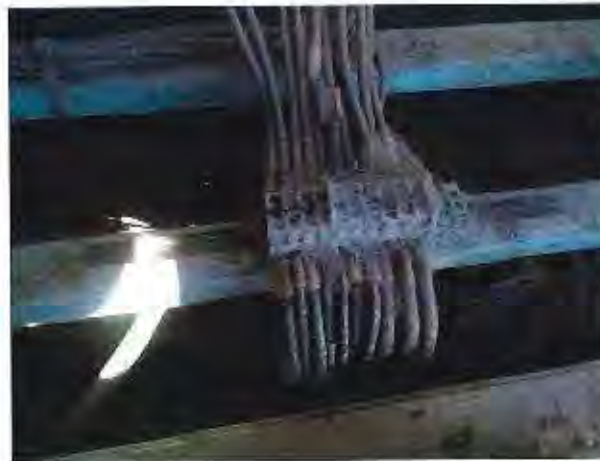
#### xxv. Borneras

- i. Anclaje OK ajustado}
- ii. Bornes en buen estado e identificados
- iii. Cables de acometida en buen estado e identificados
- iv. Conexiones ajustadas}
- v. **Muy sucio de polvo y de telas arañas**

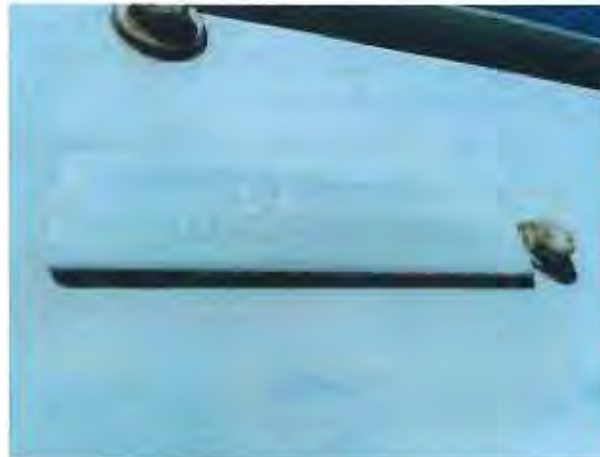
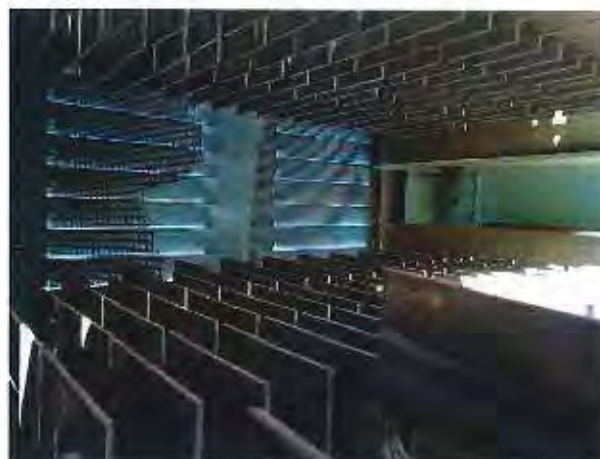
i. Panel de resistencias del Guinche Principal

1. Anclaje en buen estado bulones de fijación ajustados.
2. Pintura en mal estado
3. Tornillos de fijación de tapas frontales muy oxidados.
4. **Muy sucio con restos de mallas metálicas sobre los cuerpos de resistencias.**
5. **Cables sueltos se deben atar a los efectos que no se originen roturas en las conexiones.**
6. Cuerpos de resistencias fijaciones OK ajustados.
7. Grillas de resistencias en buen estado

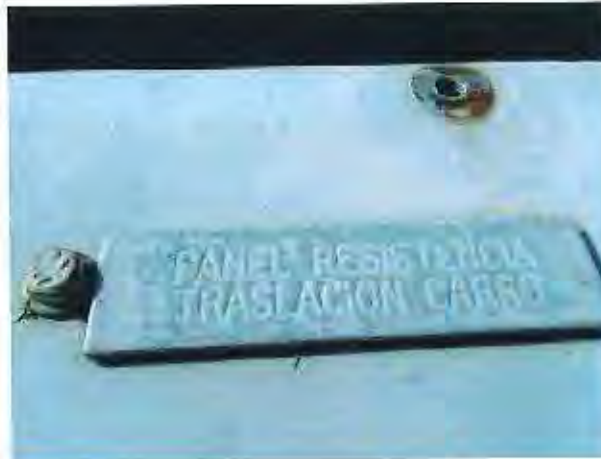
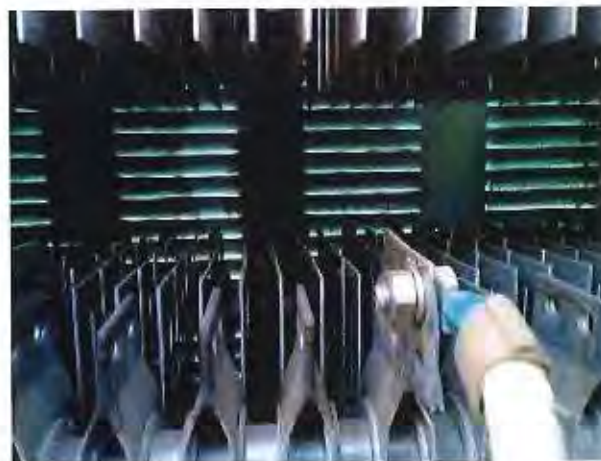
### vi. Panel de resistencias del Carro

1. Anclaje en buen estado bulones de fijación ajustados.
2. Pintura en mal estado
3. Tornillos de fijación de tapas oxidados.
4. **Resistencias sucias**
5. Cuerpos de resistencias fijaciones OK ajustados.
6. Grillas de resistencias en buen estado

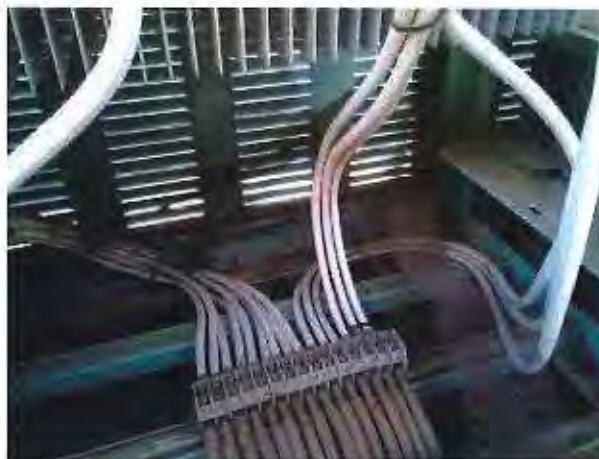
- a. Cables de acometida en buen estado
- b. **Cables de acometida sin estar identificados**
- c. Conexiones ajustadas
- d. Bornes en buen estado
- e. **Bornes no están identificados.**

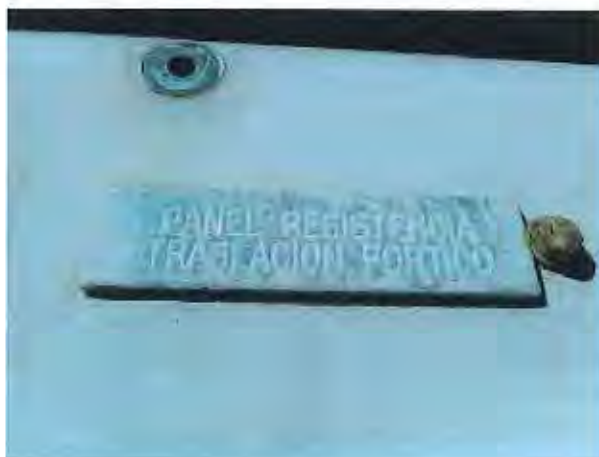
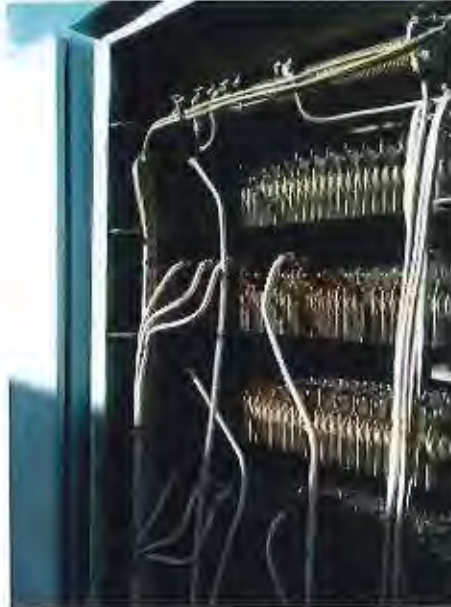
vii. Panel de resistencias de Traslación Pórtico

1. Anclaje en buen estado buloncs de fijación ajustados.
2. Pintura en mal estado
3. Tornillos de fijación de tapas oxidados.
4. **Resistencias sucias**
5. Cuerpos de resistencias fijaciones OK ajustados.
6. Grillas de resistencias en buen estado
7. Aisladores y separadores OK.
8. Conexiones en bornes de resistencias OK
9. Cables de acometida a bornes de resistencias en buen estado y conexiones ajustadas.
10. **Cables de acometida a resistencias están sin atar riesgo de roturas en las conexiones.**
11. Bornera

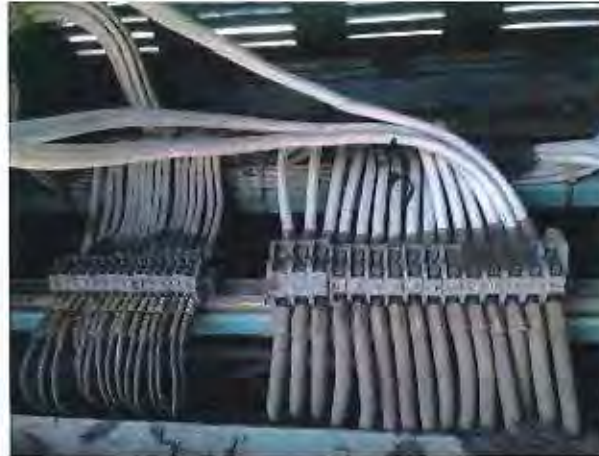
- a. Cables de acometida en buen estado
- b. Cables de acometida parcialmente identificados
- c. Conexiones ajustadas
- d. Bornes en buen estado
- e. Bornes no están identificados.

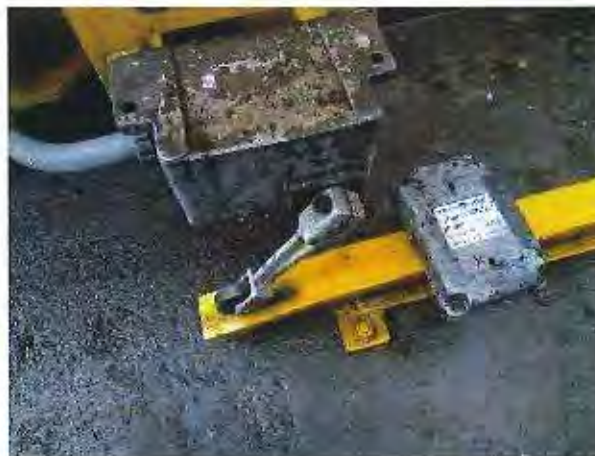
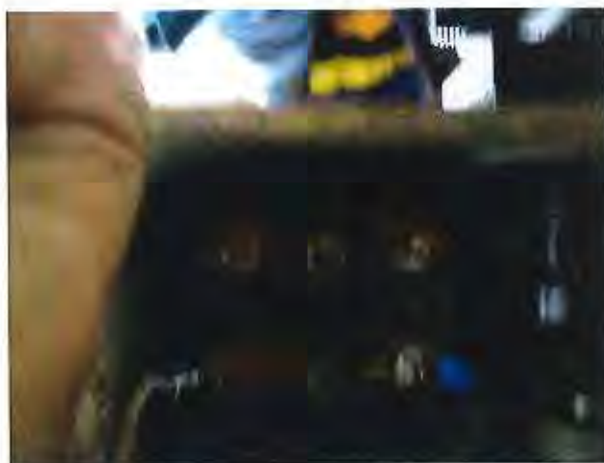
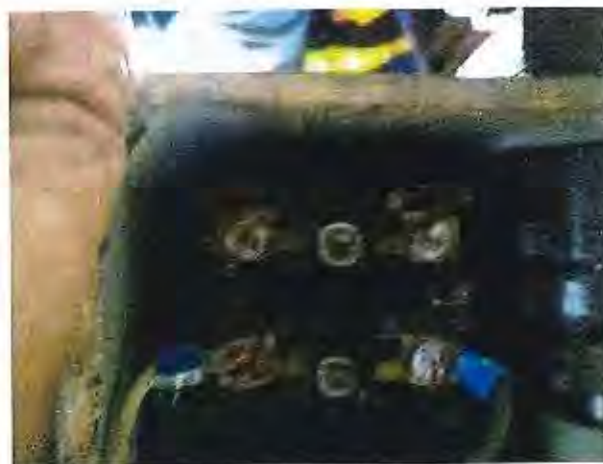
- a. Llave de límite de fin de carrera de traslación puente margen izquierdo:

1. Anclaje de la llave en buen estado con dos tornillos ajustados.
2. Tapa de caja de contactos Ok con 4 prisioneros ajustados,
3. **Junta de tapa se debe reemplazar.**
4. **Flexible de cables de acometida en mal estado deteriorado, envejecido por la acción climática.**
5. **Cables de acometida con aislación envejecida.**
6. **Cables acometida sin identificar.**
7. Conexiones en contactos OK ajustadas.

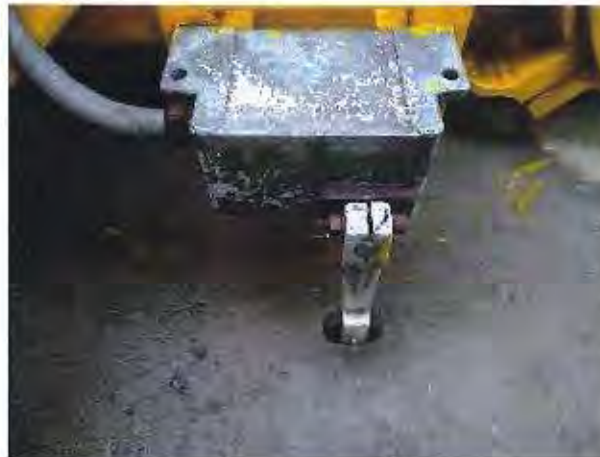
b. Llave de limite de fin de carrera de traslación puente margen derecho:

1. Anclaje de la llave en buen estado con dos tornillos ajustados.
2. Tapa de caja de contactos Ok con 4 prisioneros ajustados,
3. **Junta de tapa se debe reemplazar.**
4. **Flexible de cables de acometida en mal estado deteriorado, envejecido por la acción climática.**

5. **Cables de acometida con aislación envejecida.**
6. Conexiones en contactos OK ajustadas.
7. Contactos en buen estado
8. Leva de accionamiento OK

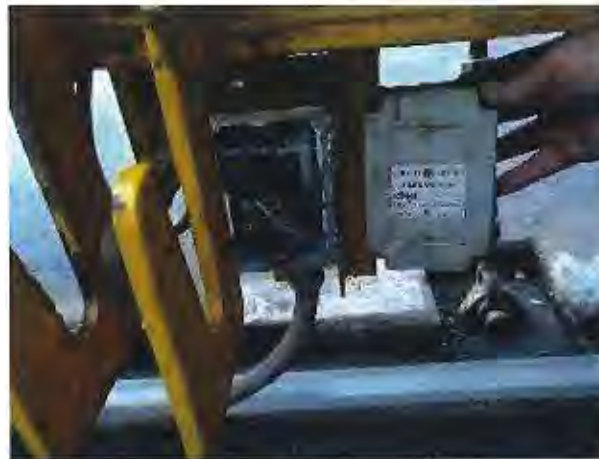
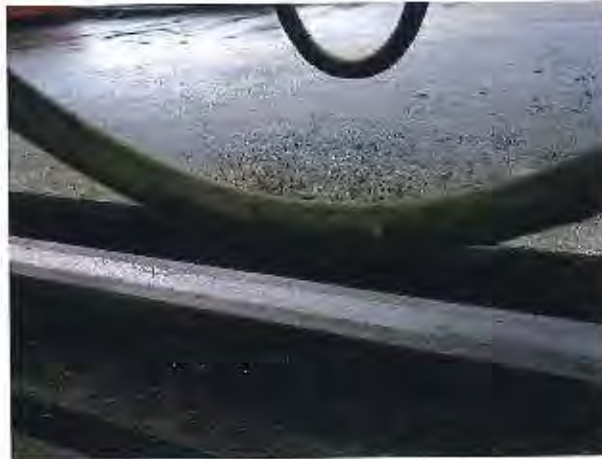
- e) Llaves de límites de protección accionamientos sistemas antibloqueo
- a. Son 8 unidades de limites se enumeran desde margen izquierda hacia margen derecha.
  - b. Llave de limite número 1 viga testera 1 lado interno

- i. Características técnicas
  1. Marca General Electric
  2. Modelo JC 9445
  3. Tensión 600 Volt
  4. Corriente 15 Amp.
  5. SALEM. VA Csa Made in USA
- ii. Estado encontrado
  1. Anclaje de la llave en buen estado con dos tornillos ajustados.
  2. Tapa de caja de contactos Ok con 4 prisioneros ajustados,
  3. **Junta de tapa se debe reemplazar.**
  4. **Flexible de cables de acometida en mal estado deteriorado, envejecido por la acción climática.**

5. Cables de acometida con aislación envejecida.
6. Conexiones en contactos OK ajustadas.
7. Contactos en buen estado

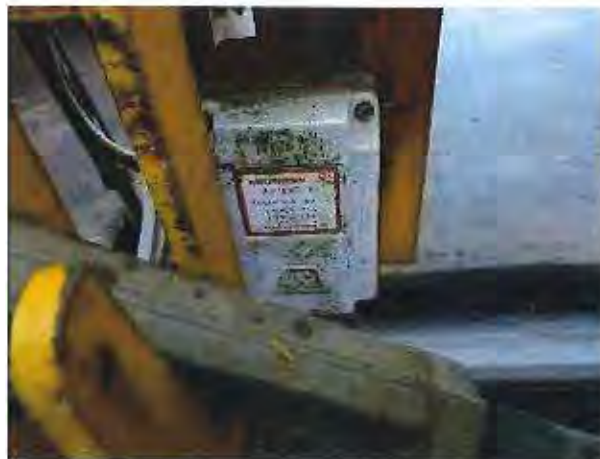
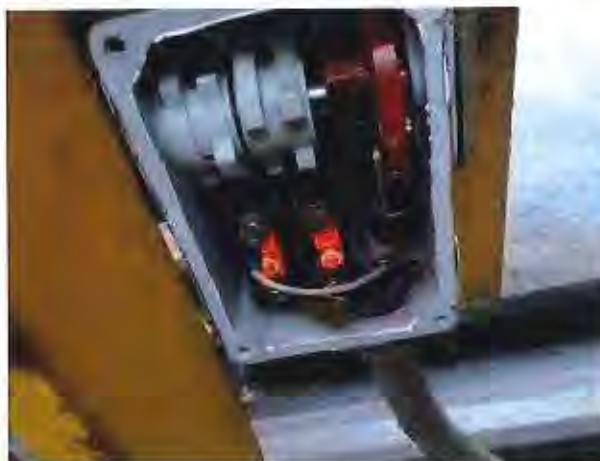
c. Llave de limite número 2 viga testera 1 lado interno

1. Anclaje de la llave en buen estado con dos tornillos ajustados.
2. Tapa de caja de contactos Ok con 4 prisioneros ajustados,
3. **Junta de tapa se debe reemplazar.**
4. **Flexible de cables de acometida en mal estado deteriorado, envejecido por la acción climática.**
5. **Cables de acometida con aislación envejecida.**
6. Conexiones en contactos OK ajustadas.
7. Contactos en buen estado

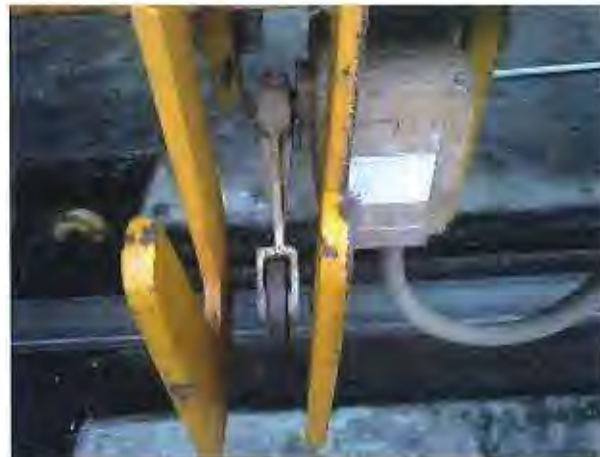
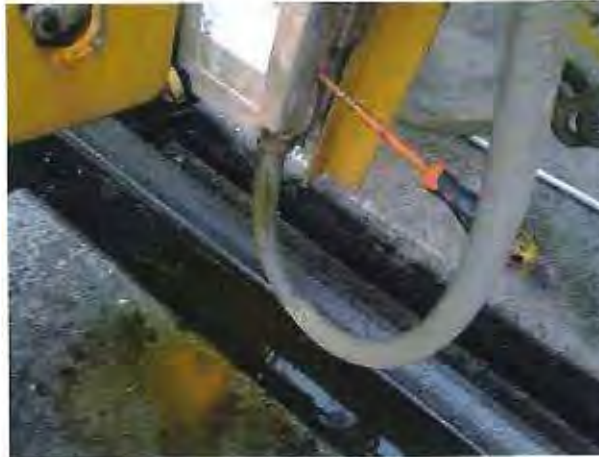
d. Llave de limite número 3 viga testera 1 lado externo

- i. Características técnicas
  1. Marca General Electric
  2. Modelo JC 9445
  3. Tensión 600 Volt
  4. Corriente 15 Amp.
  5. SALEM. VA Csa Made in USA
- ii. Estado encontrado
  1. Anclaje de la llave en buen estado con dos tornillos ajustados.
  2. Tapa de caja de contactos Ok con 4 prisioneros ajustados,
  3. **Junta de tapa se debe reemplazar.**
  4. **Flexible de cables de acometida en mal estado deteriorado, envejecido por la acción climática,**

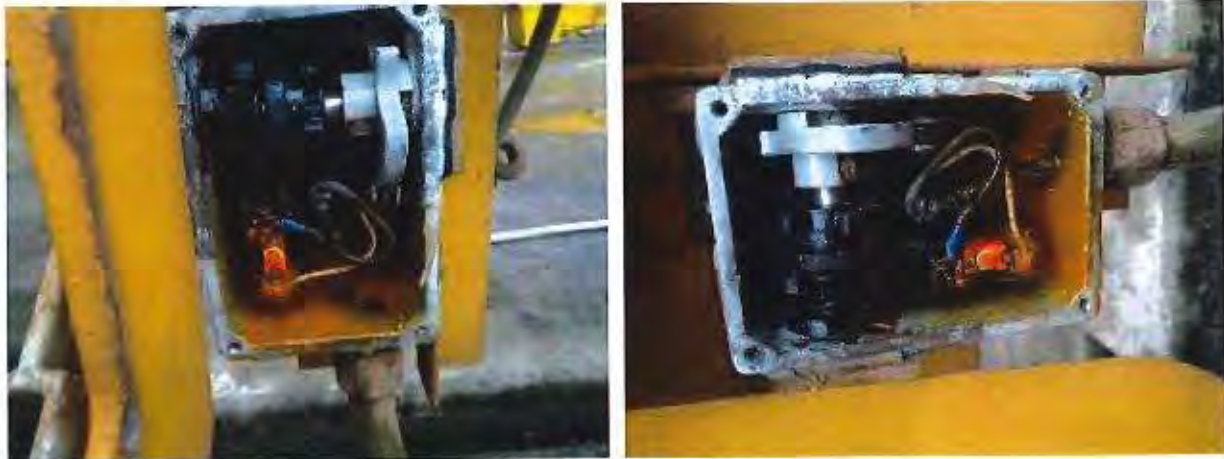
### 5. Limite lleno de agua

6. Conexiones en mal estado muy oxidados
7. Contactos en mal estado con oxido por el agua interna

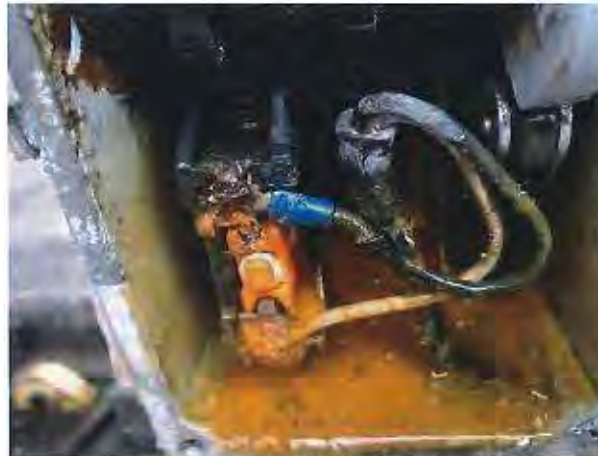
8. Accionamiento del limite mal esta endurecido debido al exceso de óxido con agua.
9. Resorte en mal estado con oxido
10. Cables de acometida con aislación envejecida y húmedos con agua
11. Leva de accionamiento endurecida debido al oxido
12. Rueda de leva accionamiento OK
13. Soporte para accionamiento en buen estado.

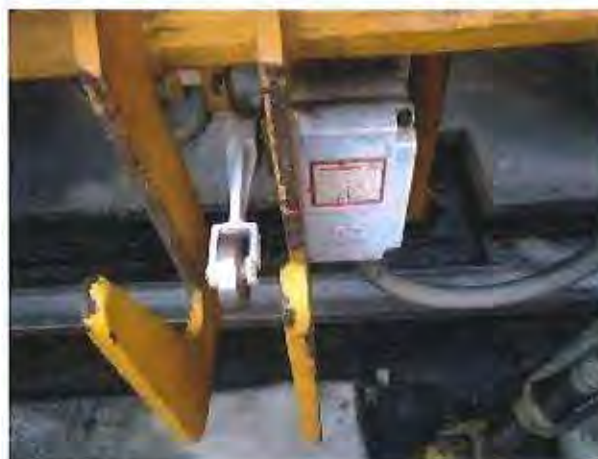
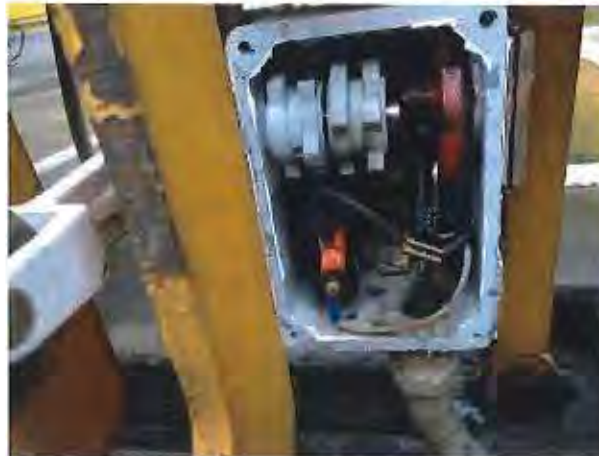
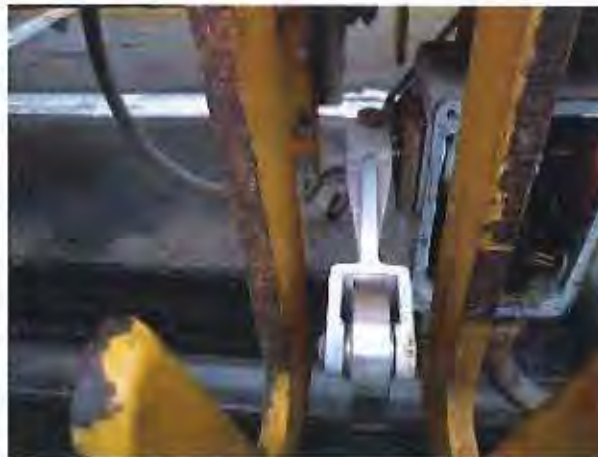
e. Llave de limite número 4 viga testera 1 lado externo

1. Anclaje de la llave en buen estado con dos tornillos ajustados.
2. Tapa de caja de contactos Ok con 4 prisioneros ajustados,
3. **Junta de tapa se debe reemplazar.**
4. **Flexible de cables de acometida en mal estado deteriorado, envejecido por la acción climática.**

5. **Cables de acometida con aislación envejecida.**
6. Conexiones en contactos OK ajustadas.
7. Contactos en buen estado

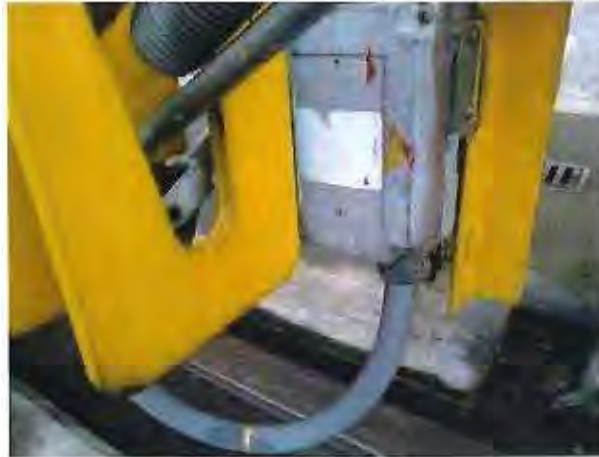
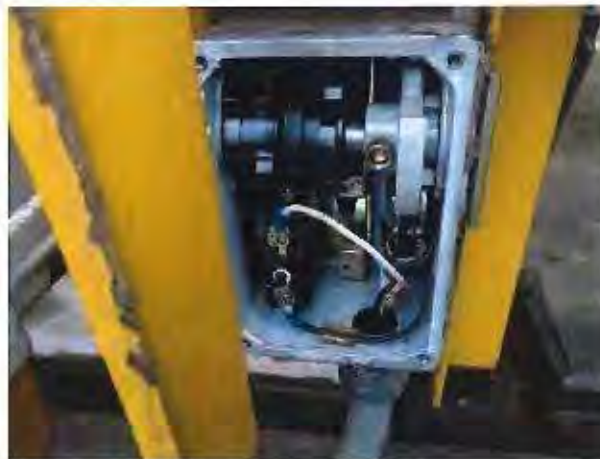
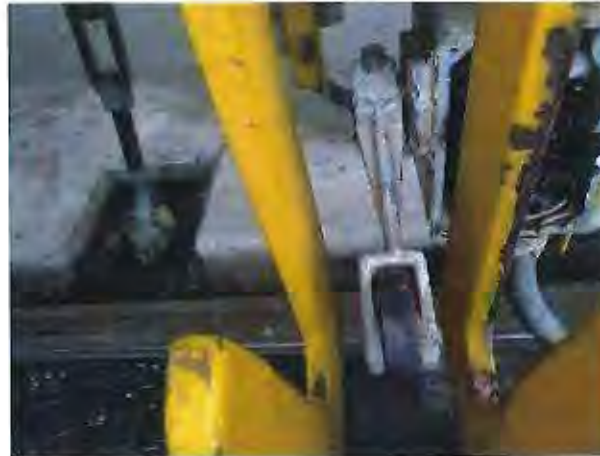
- f. Llave de limite número 5 viga testera 2 lado interno
  - i. Características técnicas
    1. Marca General Electric
    2. Modelo JC 9445
    3. Tensión 600 Volt
    4. Corriente 15 Amp.
    5. SALEM. VA Csa Made in USA

1. Anclaje de la llave en buen estado con dos tornillos ajustados.
2. Tapa de caja de contactos Ok con 4 prisioneros ajustados,
3. **Junta de tapa se debe reemplazar.**
4. **Flexible de cables de acometida en mal estado deteriorado, envejecido por la acción climática.**
5. **Cables de acometida con aislación envejecida.**
6. Conexiones en contactos OK ajustadas.
7. Contactos en buen estado

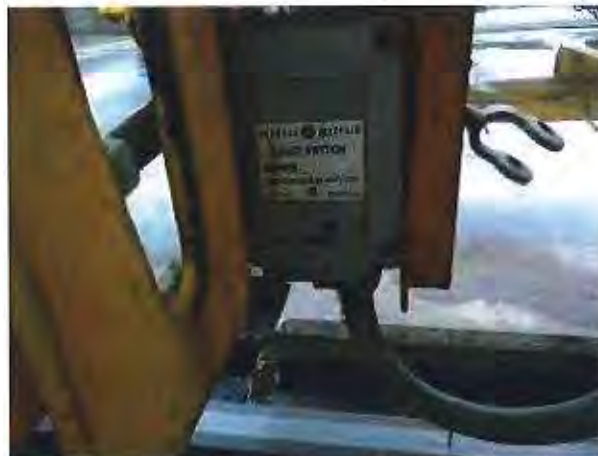
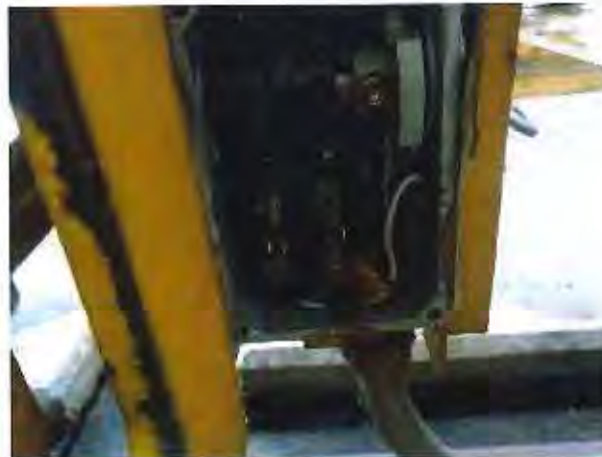
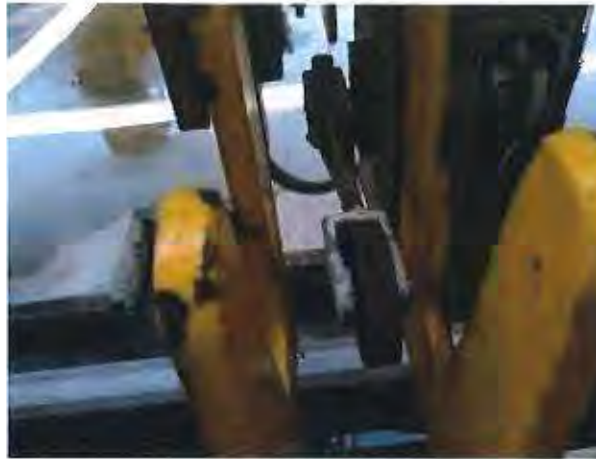
g. Llave de limite número 6 viga testera 2 lado interno

4. Corriente 15 Amp.
  5. SALEM. VA Csa Made in USA
- ii. Estado encontrado
1. Anclaje de la llave en buen estado con dos tornillos ajustados.
  2. Tapa de caja de contactos Ok con 4 prisioneros ajustados,
  3. **Junta de tapa se debe reemplazar.**
  4. **Flexible de cables de acometida en mal estado deteriorado, envejecido por la acción climática.**

5. **Cables de acometida con aislación envejecida.**
6. **Conexiones en contactos OK ajustadas, con oxido**
7. Contactos en buen estado pero con oxido

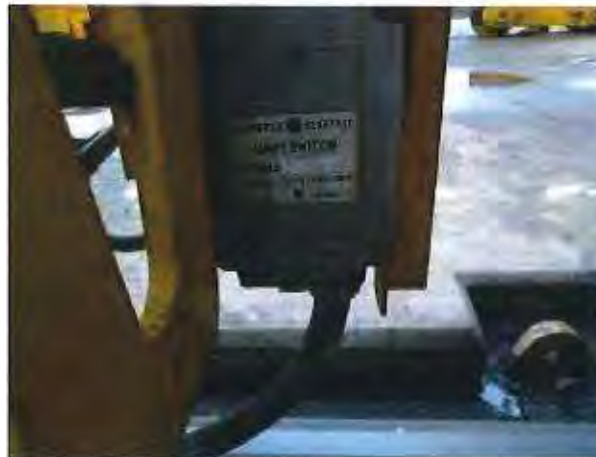
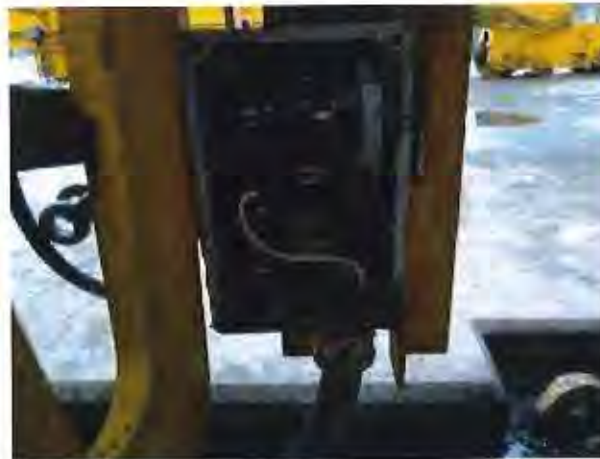
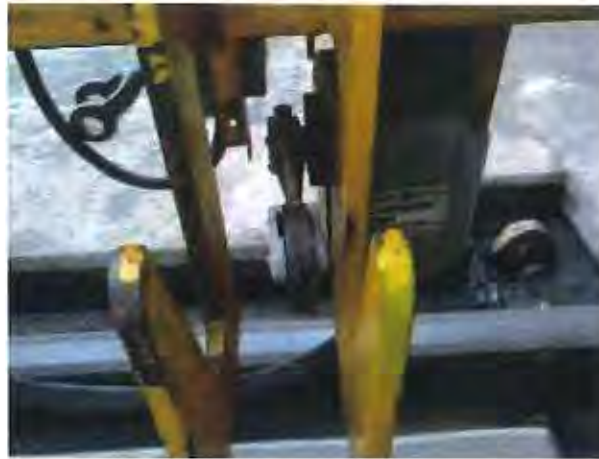
h. Llave de limite número 7 viga testera 2 lado externo

1. Anclaje de la llave en buen estado con dos tornillos ajustados.
2. Tapa de caja de contactos Ok con 4 prisioneros ajustados,
3. **Junta de tapa se debe reemplazar.**
4. **Flexible de cables de acometida en mal estado deteriorado, envejecido por la acción climática.**
5. **Cables de acometida con aislación envejecida.**
6. Conexiones en contactos OK ajustadas.
7. Contactos en buen estado

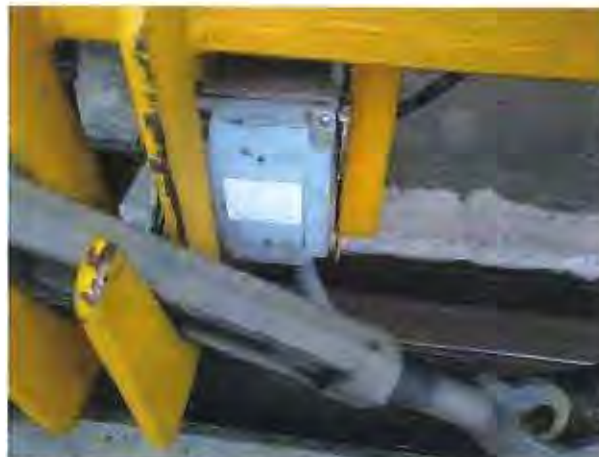
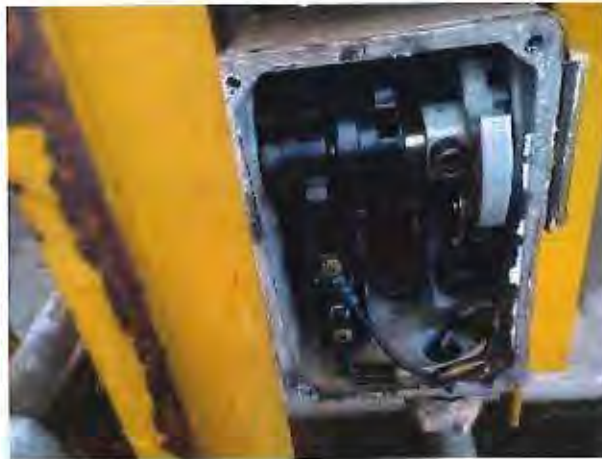
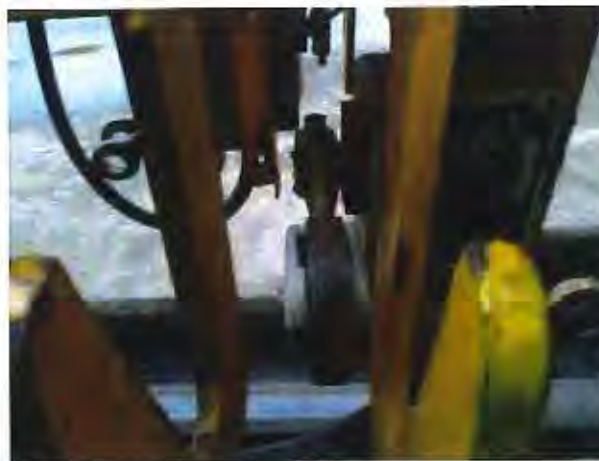
- i. Llave de limite número 8 viga testera 2 lado externo

1. Anclaje de la llave en buen estado con dos tornillos ajustados.
2. Tapa de caja de contactos Ok con 4 prisioneros ajustados,
3. **Junta de tapa se debe reemplazar.**
4. **Flexible de cables de acometida en mal estado deteriorado, envejecido por la acción climática.**
5. **Cables de acometida con aislación envejecida.**
6. Conexiones en contactos OK ajustadas.
7. Contactos en buen estado

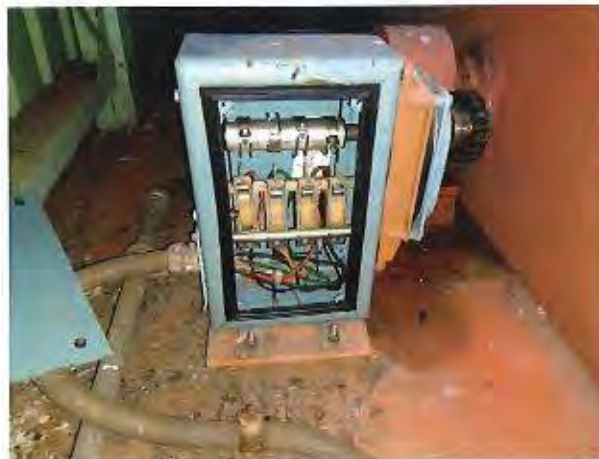
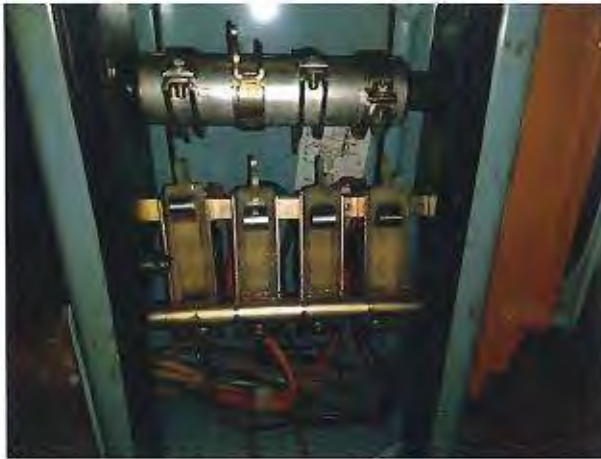
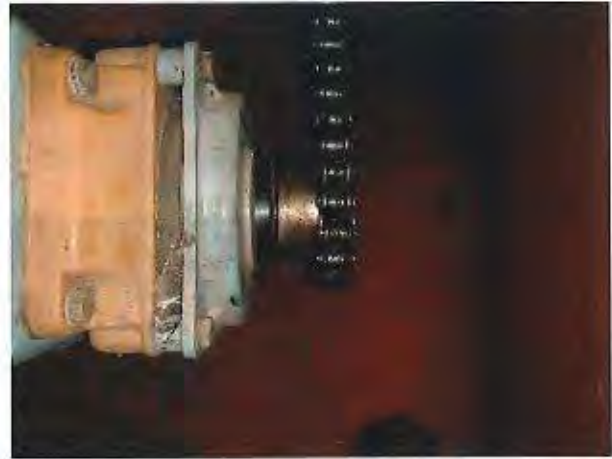
k. Llave de límite rotativa en guinche principal

3. Transmisión por cadena desde eje de tambor a eje de límite. **No tiene protección**
4. Elementos internos en buen estado general, contactos y levas de accionamiento OK.
5. No se observan anomalías en etapas reductoras.
6. Acometida de cable eléctrico OK.
7. **Sistema de límite con retardo en reposición de contactos, evaluar esta indicador para aplicación.**

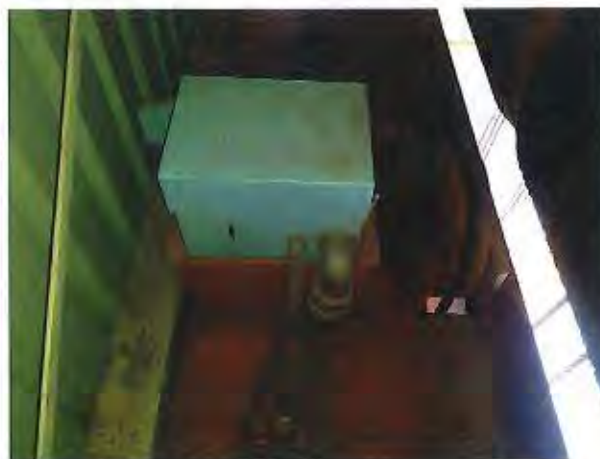
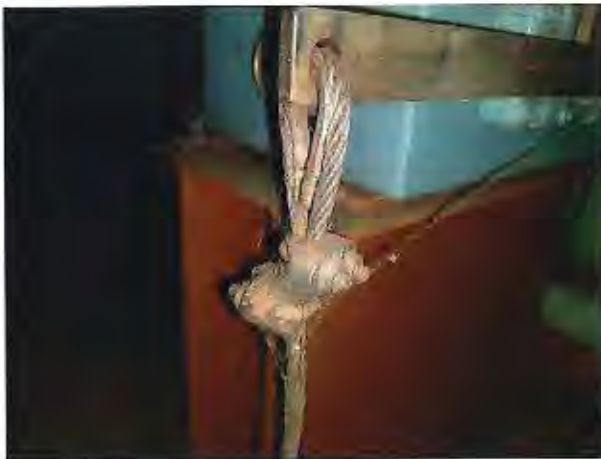
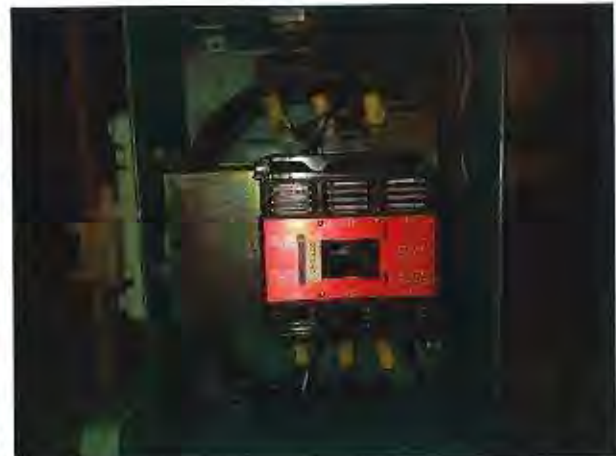
- I. Llave de límite de seguridad superior guinche auxiliar

1. Montaje sobre pedestal con bulones OK.
2. Carcaza de componente en buen estado general.
3. Elemento de accionamiento vinculado por ojal a cable de acero.
4. Cable de acero de contrapesos mal instalado.
5. Accionamiento manual OK.
6. **No se logra prueba operativa verificando corte efectivo de limite.**
7. Acometida de cable eléctrico OK.
8. Acometidas en buen estado general.

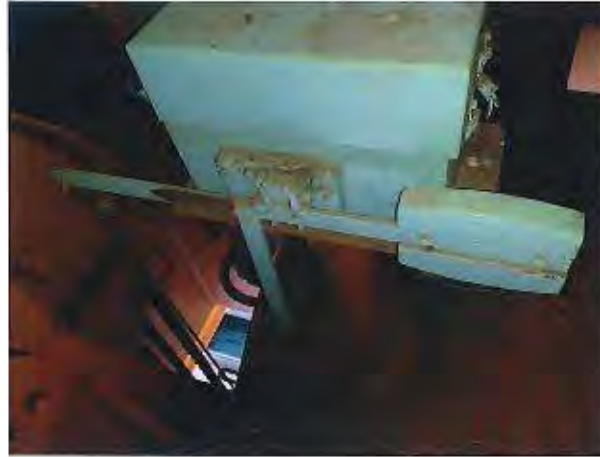
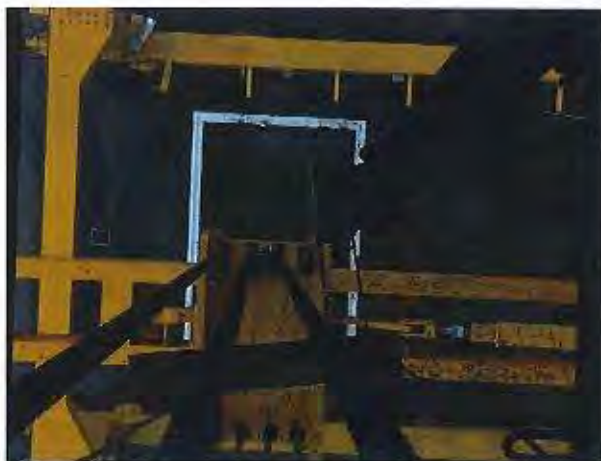
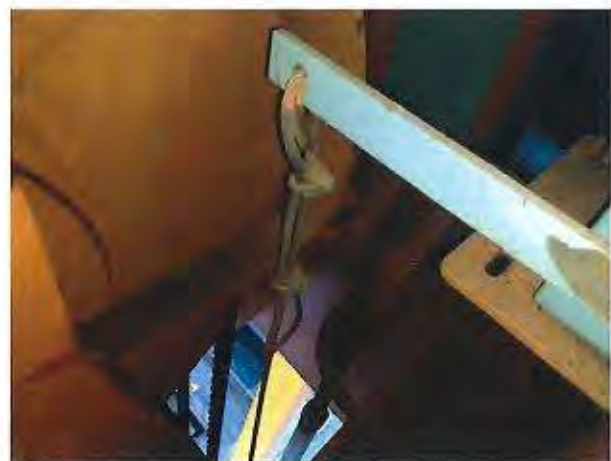
m. Llave de límite de seguridad superior guinche principal

1. Montaje sobre pedestal con bulones OK.
2. Carcaza de componente en buen estado general.
3. Elemento de accionamiento vinculado por ojal a cable de acero. **Prensa cables de punto fijo interfieren con accionamiento de límite.**
4. Cable de acero de contrapesos mal instalado.
5. Accionamiento manual OK.
6. **No se logra prueba operativa verificando corte efectivo de límite.**
7. Acometida de cable eléctrico OK.
8. Acometidas en buen estado general.

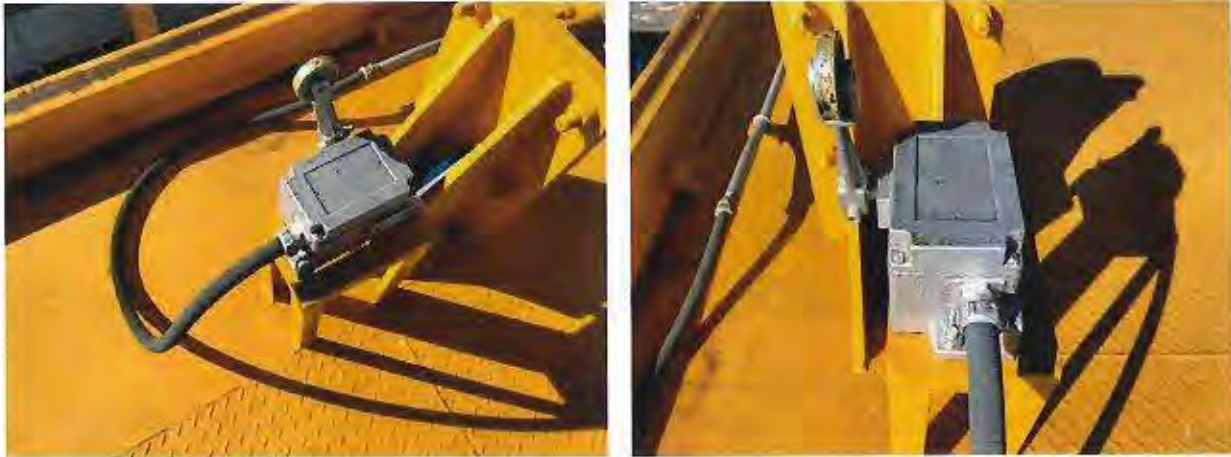
n. Llaves de límite traslación de carro

1. Montaje sobre pedestal con bulones OK.
2. Carcaza de componente en buen estado general.
3. Accionamiento en buen estado, rueda sin lubricar.
4. **Acometida a llaves de limite con caño flexible en malas condiciones, conector OK.**
5. Conexiones internas OK, cables identificados.
6. Junta de tapas en buen estado general, no se observaron posibles filtraciones por tapa.

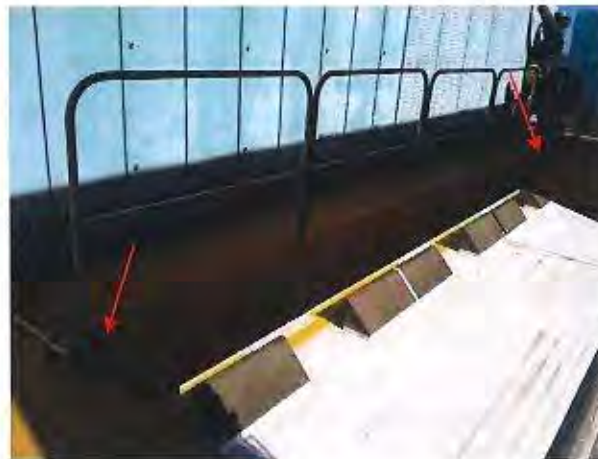
o. Llaves de límite barandas presentes.

1. Montaje sobre vigas superiores, prisioneros de montaje OK
2. Carcaza de componente deteriorada.
3. Cabezal de accionamiento deteriorado.

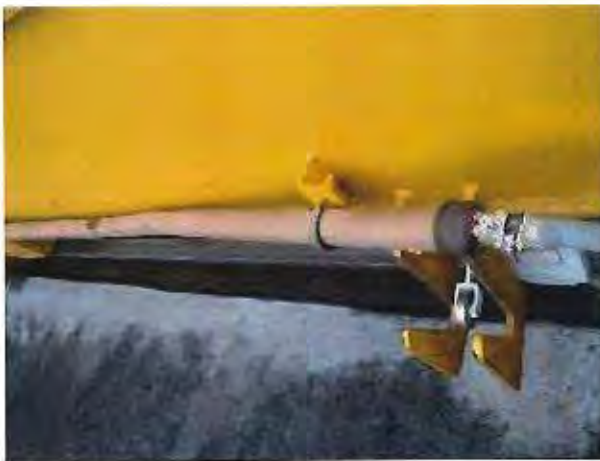
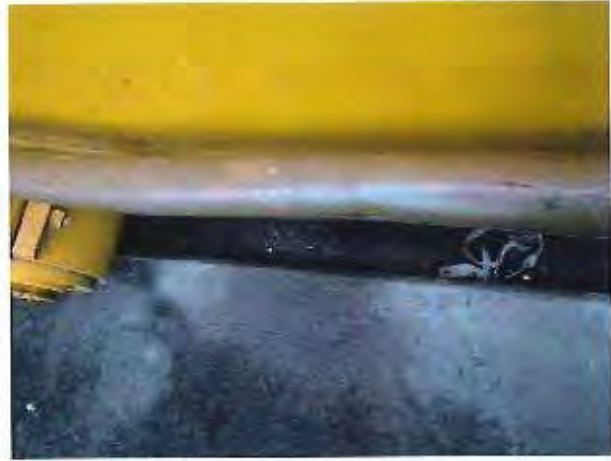
- a. **Cañerías lado viga testera 1 aguas arriba lado externa dobladas por golpes, cajas de paso deformadas por golpes.**

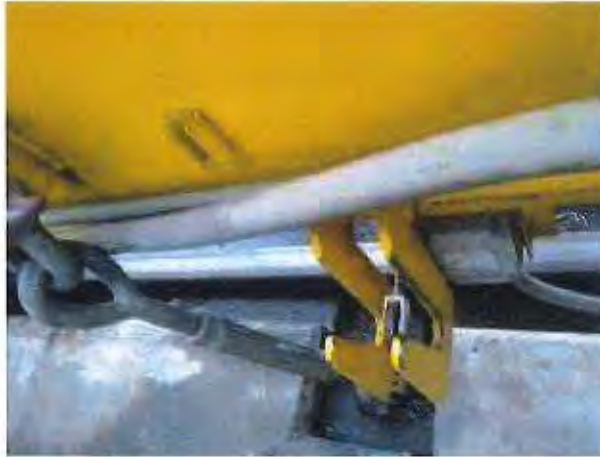
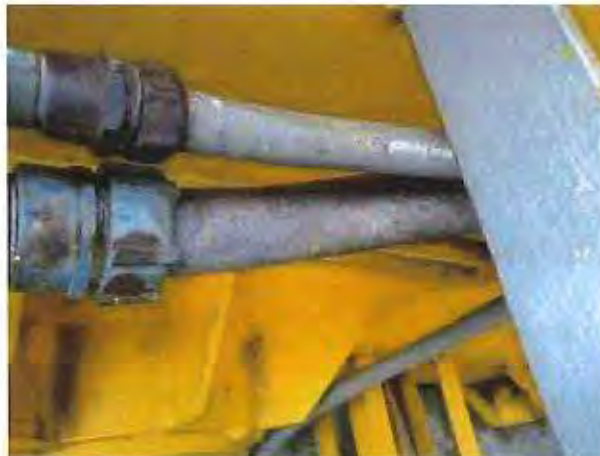
- ii. Flexibles en su mayoría deteriorados en toda la grúa, están con protección aislante deteriorada, envejecida, se deben reemplazar.

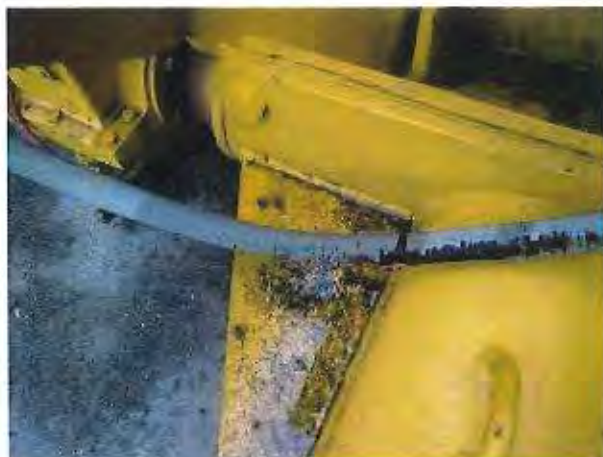
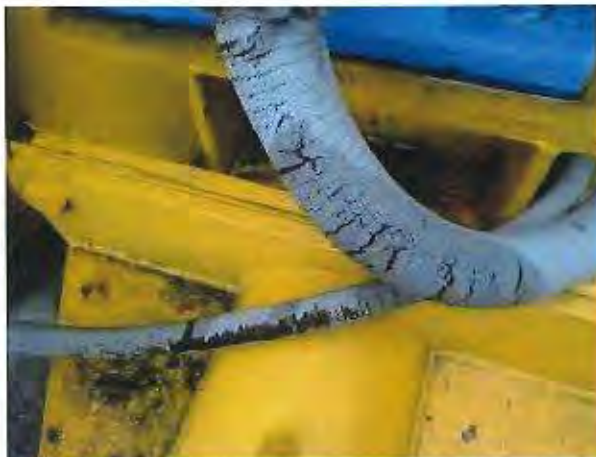
iii. Cables de acometida a diferentes componentes de la grúa se midió aislación con respecto a tierra en varios de ellos dando baja aislación, se observa las aislaciones envejecidas

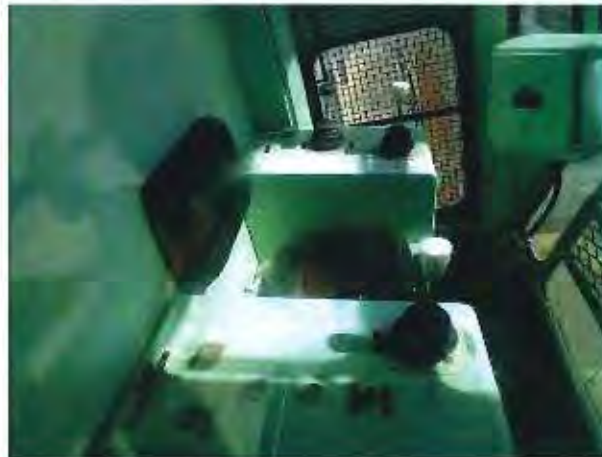
### g) Cabina de comando

- a. Estructura del sillón en buen estado
- b. Butaca:
  - i. En buen estado
  - ii. **No tiene apoyacabezas**
  - iii. **No tiene apoya brazos.**
  - iv. **No tiene arnés de seguridad**
- c. Joystick de traslación puente, traslación carro, izaje principal e izaje auxiliar dos unidades.

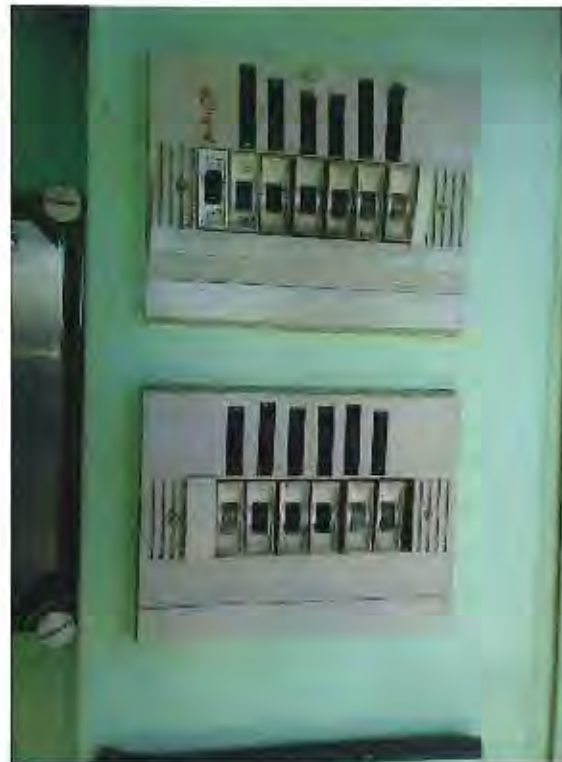
- a. 13 interruptores termo magnéticos
- b. Marca Siemens
- c. De diferentes corrientes
- d. Estado general de cada uno bueno
- e. **A 11 interruptores les falta la capacidad de corriente**
- f. Gabinete en buen estado
- g. Accionamiento de los interruptores OK
- h. Cables de acometida en buen estado
- i. Conexiones ajustadas.

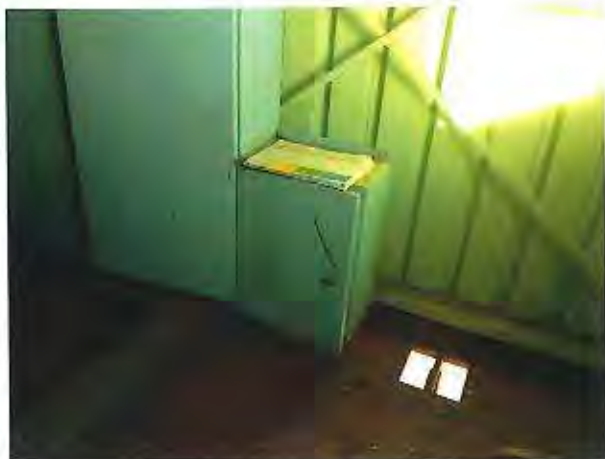
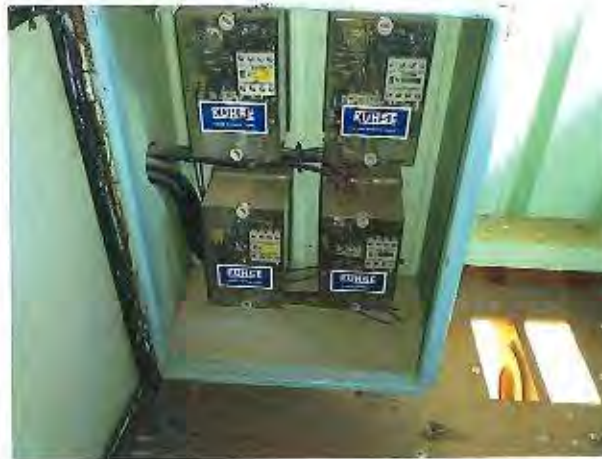
**l) Tablero control de frenos**

- a. Gabinete montado en carro. Fijación a lateral de gabinete de freno con bulones OK.
- b. **Acometidas de cables sin protección en orificios.**

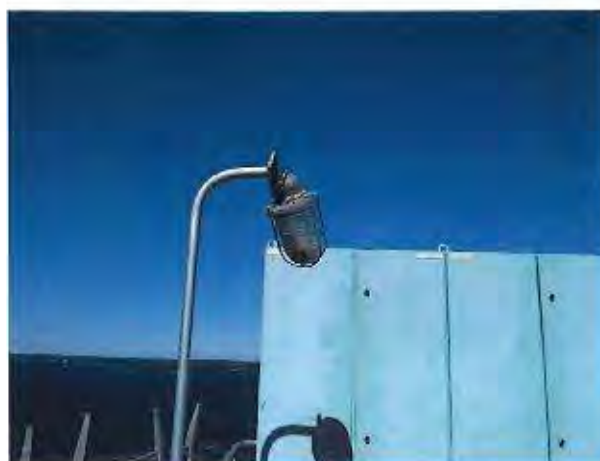
b. Iluminación en accesos

- i. Artefactos de iluminación deteriorados en general.
- ii. Parantes de caño fijados a estructura de baranda.
- iii. **Luminarias con protecciones rotas, faltantes.**
- iv. Cables de alimentación deteriorados desde caja de paso a luminaria
- v. **Fijación a parante con bulones, oxidados, faltantes.**
- vi. **Vidrios sucios, rotos.**

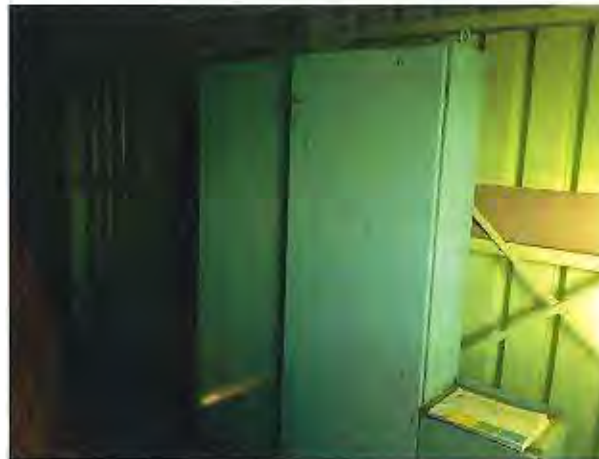
a. Tablero de conexiones sobre carro

- i. Armario metálico en buenas condiciones generales. Fijación a estructura de carro OK.
- ii. Frente con dos puertas, sistema de cierre OK.
- iii. **En puerta derecha, bisagra rota.**
- iv. **Burletes de puerta resecos, deteriorados.**
- v. Acometidas a gabinete sobre lateral izquierdo. Son 28 en total, actualmente 26 están en uso.

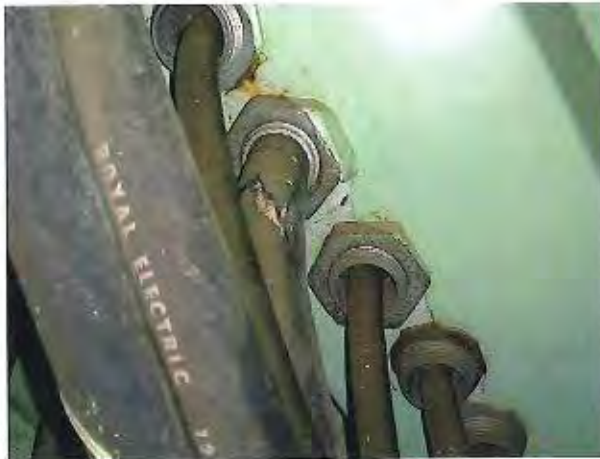
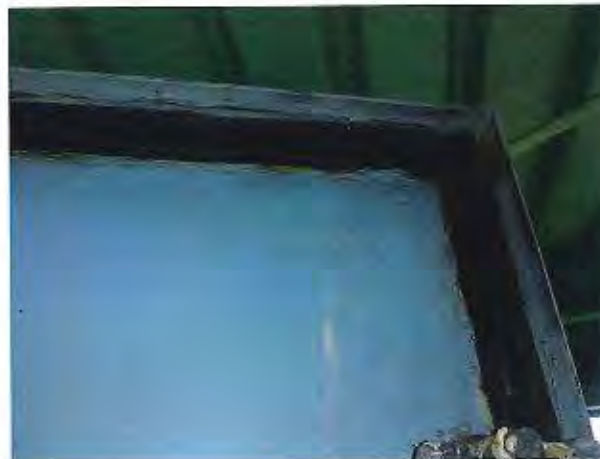
vi. **Cables de acometida resecos con aislación deteriorada.**

- vii. **Se evidencia evento con combustión de componentes dentro de tablero. Elementos dañados.**
- viii. **Conductos de cableados interiores con faltante de tapas.**
- ix. **Bornes de potencia no tienen protección acrílica, montaje sobre riel DIN asimétrico tipo G (TS32). Bulones de conexiones próximos a placa de montaje.**
- x. **Bornera "241X2" y "s/i"**
- **Bornes con identificación parcial.**
  - **Terna de cables desconectados, sin aislación adecuada.**

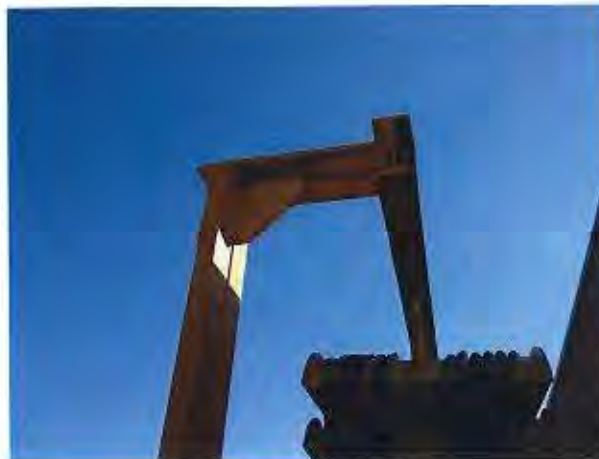
- b. Sistema de cables  
i. Parantes:

- Conjunto soportado por 2 parantes construidos en perfil ángulo con uniones soldadas. Cartelas de refuerzo OK.
- Pintura de parantes OK, no se observa óxido en elementos.
- Fijación de parantes a estructura de pasarela de pórtico deficiente.
- **Parante extremo fijo con 4 de 6 bulones, soporte desplazado**
- **Parante lado móvil con bulones de fijación flojos.**

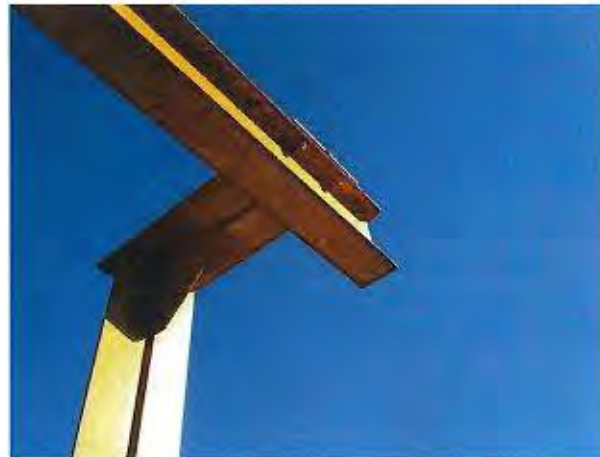
- Perfil IPN superior fijado a cada parante con 4 de 4 bulones, **no tienen instaladas arandelas cuña tipo DIN 434/435.**
