ENTIDAD BINACIONAL  
**YACYRETA**

PLIEGO DE BASES Y CONDICIONES

SERVICIO DE REHABILITACIÓN DE EQUIPOS DE IZAJE  
DE LA CENTRAL HIDROELÉCTRICA YACYRETÁ.

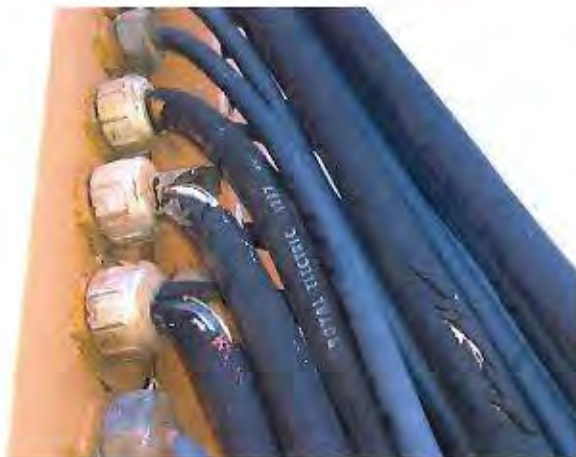
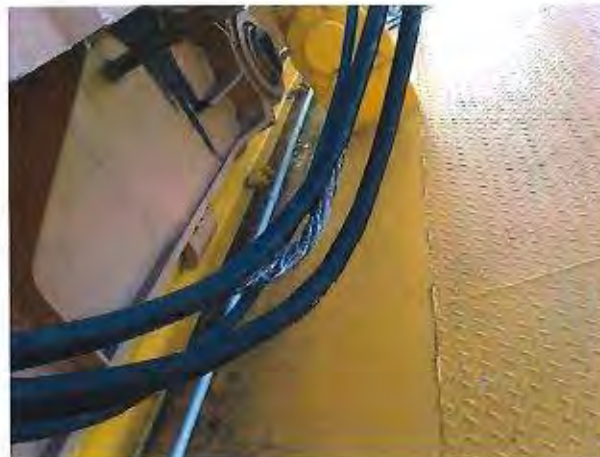
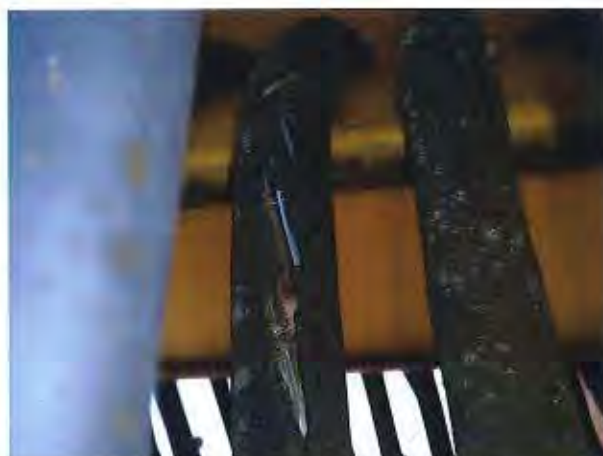
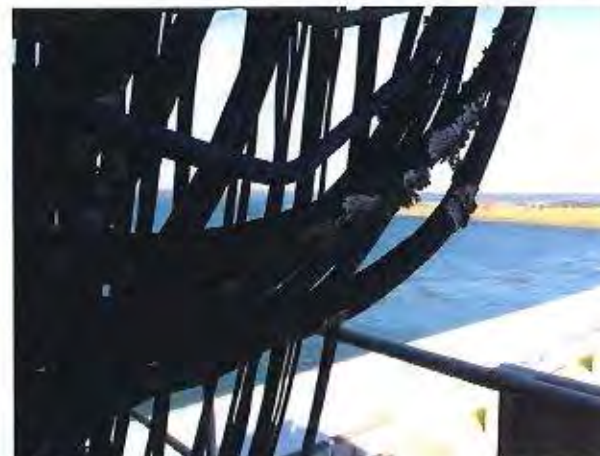
ii. Cables eléctricos:

- **Cables eléctricos en malas condiciones, se observa deterioro en aislación externa con zonas rotas y exposición de vainas internas.**
- **Presencia de organismos en aislación de cable.**
- **Fijación entre cables con alambre.**

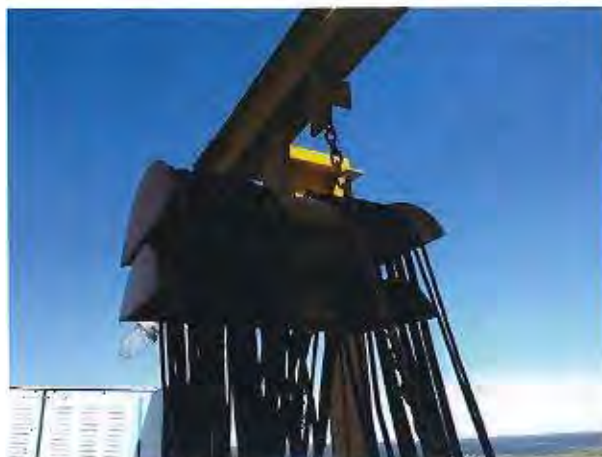
### iii. Base fija de cables:

- Montaje sobre perfil con soldadura OK. **Dispone de 4 orificios para bulones, solo cuenta con 1 de 4 colocados.**
- Cuna porta cables en buen estado general.
- Pivot de soporte OK.

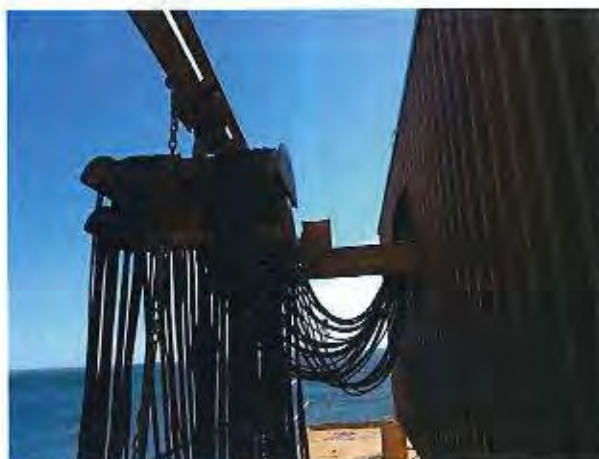
iv. Carro móvil:

- Ruedas de traslación en buen estado general.
- Placas porta ruedas OK.
- Eje pivot de cunas porta cable deficiente, seguro precario.
- Paragolpes de carro roza con ala inferior de perfil soporte.
- Fijación de cadenas de tiro en malas condiciones.

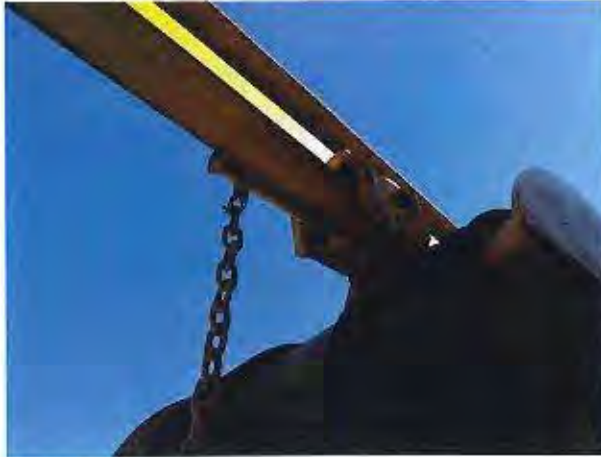
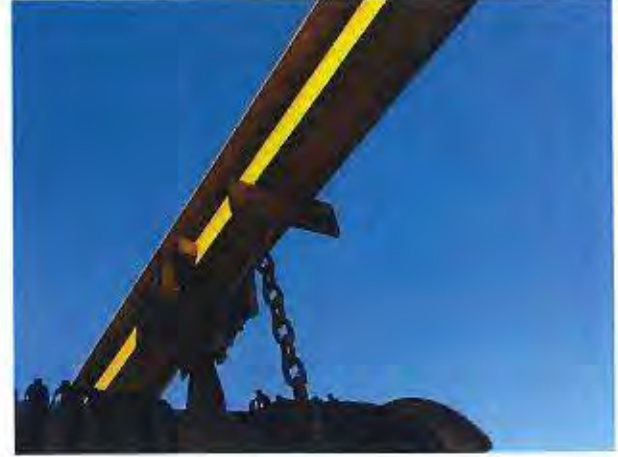
v. Brazo de tiro:

- Estructura de construcción soldada, fijación a carro con 16 bulones.
- Cuna porta cable en buenas condiciones generales.
- No se observa óxido en componente.
- Fijación de cadena de tiro OK.
- Alineación respecto a perfil OK.

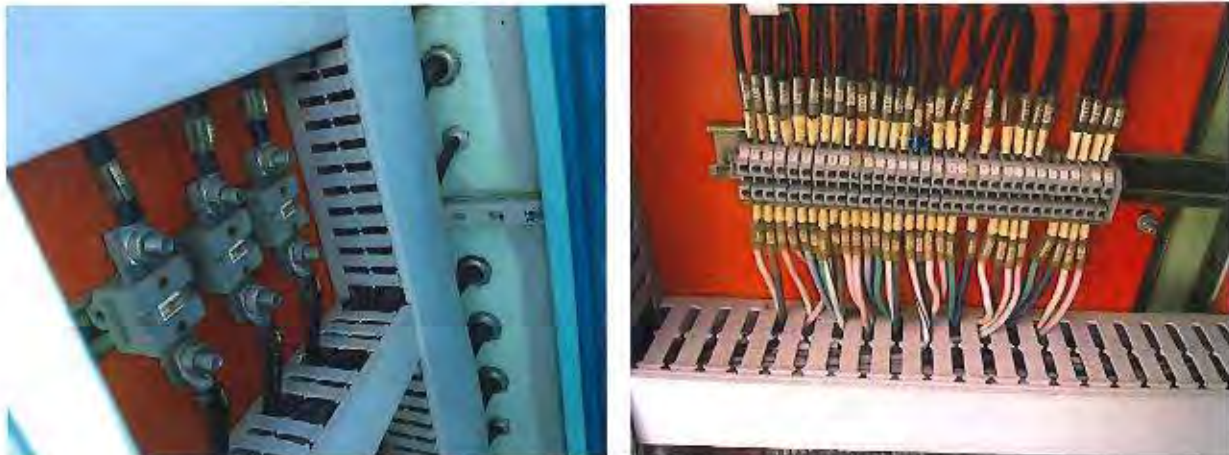
- v. Acometidas a gabinete sobre lateral izquierdo. Son 28 en total, actualmente 26 están en uso.
- vi. Cables de acometida resecos con aislación deteriorada.
- vii. Conductos de cableados envejecidos. Falta tapa en conducto inferior.
- viii. Bornes de potencia no tienen protección acrílica, montaje sobre riel DIN asimétrico tipo G (TS32). Bulones de conexiones próximos a placa de montaje.
- ix. Bornera "s/i"
  - Bornes con identificación OK.
  - Ajuste de conexiones OK. Bornes resecos.

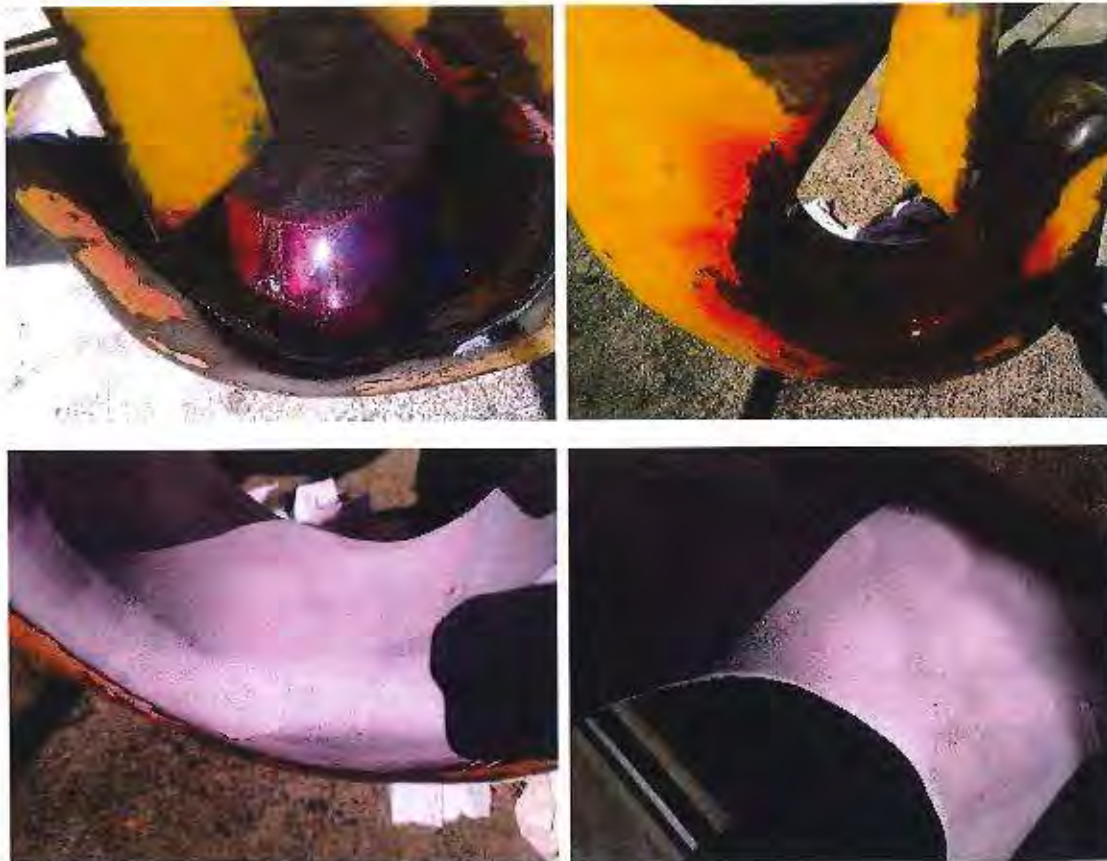
**RESULTADOS:** No se detectan discontinuidades visibles en áreas ensayadas.

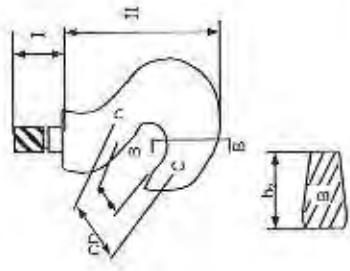
Otras observaciones: Traba de gancho mal resortes vencidos  
Se realiza END se adjunta informe de tinta penetrante no se registran discontinuidades
