# **ENTIDAD BINACIONAL YACYRETA.**

**PLIEGO DE BASES Y CONDICIONES**

**LICITACIÓN PÚBLICA BINACIONAL  
Nº 806.**

**“Selección de Bróker de Reaseguros para la colocación del programa de reaseguros , para la cobertura del seguro de todo Riesgo Operativo y Responsabilidad Civil para la Central Hidroeléctrica Yacyretá”.**

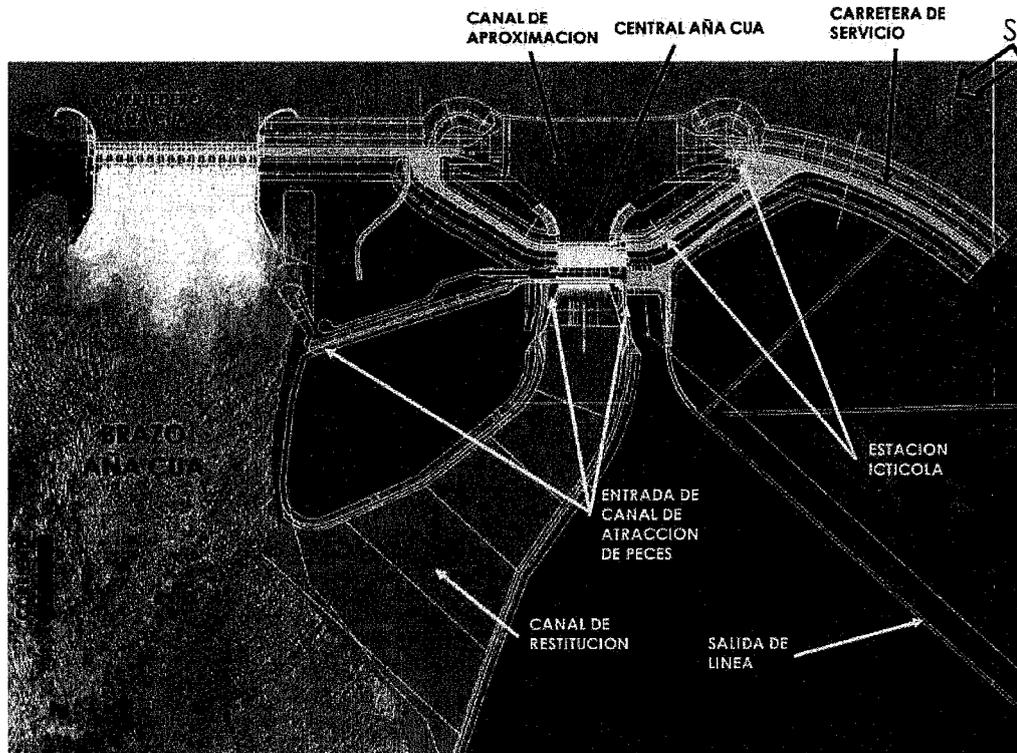
*Esquema de la futura central*

Como mencionamos al principio del informe, existe un proyecto de aprovechamiento del salto en este brazo, que comprende el desarrollo de una nueva casa de máquinas con 3 turbinas tipo Kaplan de 90,2MW cada una. Se instalarán en una nueva sala de máquinas junto al vertedero Aña Cuá.

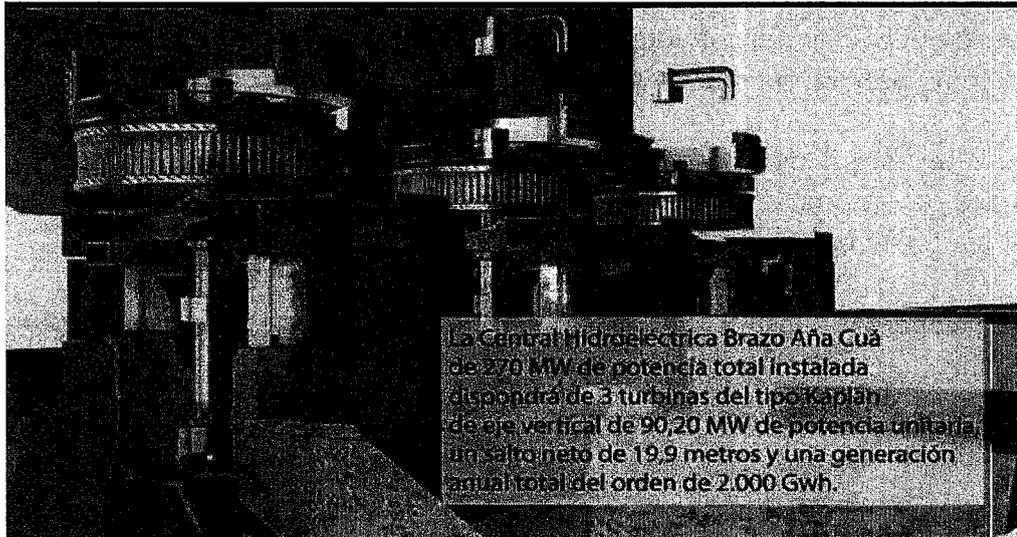
*Esquema de las turbinas de la futura central*

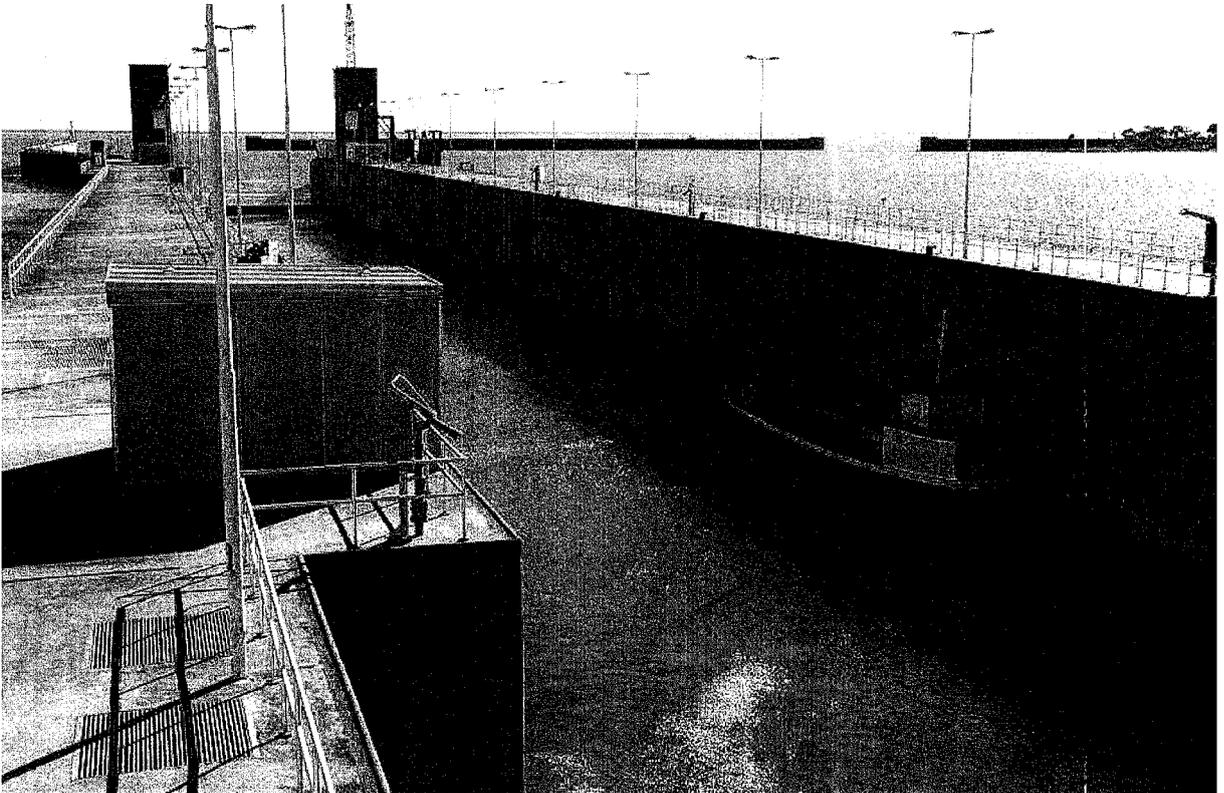
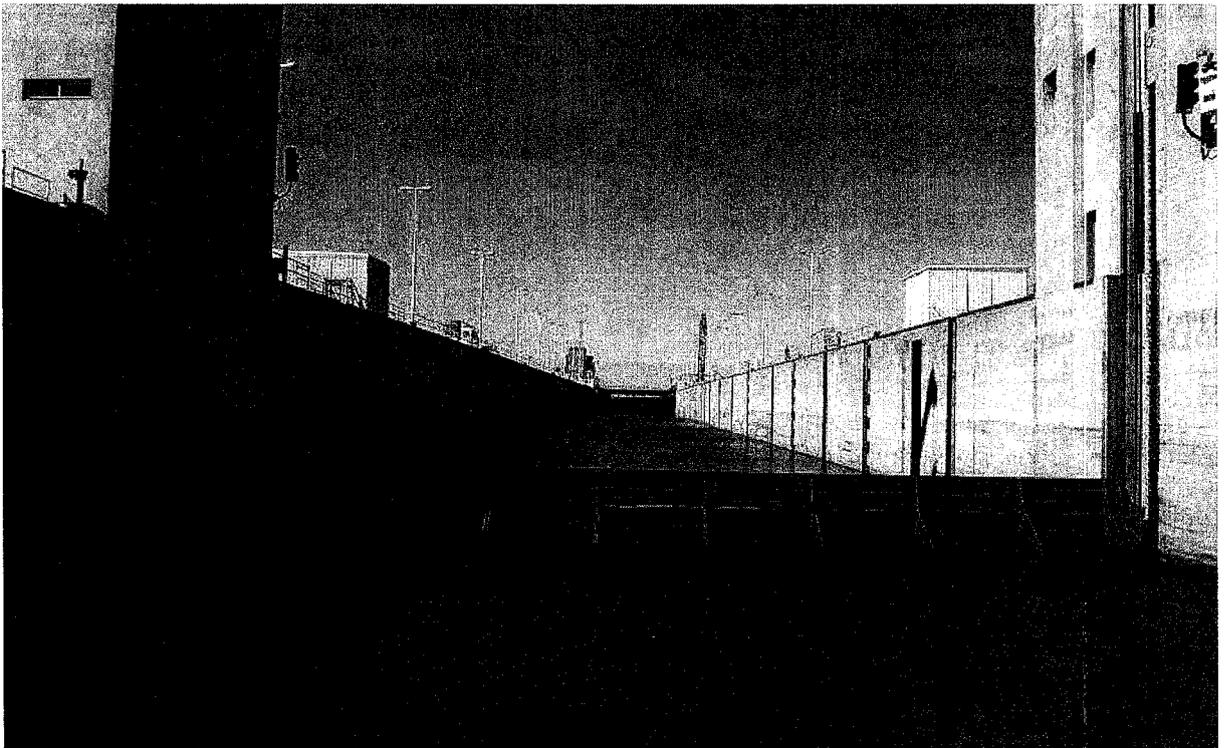
*Esclusa de navegación*

La protección contra incendio está dada mediante monitores de agua y espuma, ubicados en ambas márgenes de la esclusa. Los monitores de espuma pueden ser operados en forma remota desde la sala de control de la esclusa, mientras que los monitores de agua deben operarse localmente.

Todo el equipamiento ha sido diseñado por ATB (Acciaria e Tubificio di Brescia) y M.A.N. Los equipos hidráulicos y mecánicos y las grúas Derrick han sido fabricados por ATB en Italia. La estructura de la compuerta de busco, la compuerta de rodillo y las compuertas de segmento fueron fabricadas por COMETARSA S.A. de Argentina. El puente basculante, las rejas de toma de los conductos de llenado y los paneles de ataguías fueron fabricadas por CIE (Consortio de Ingeniería Electromecánica) del Paraguay.

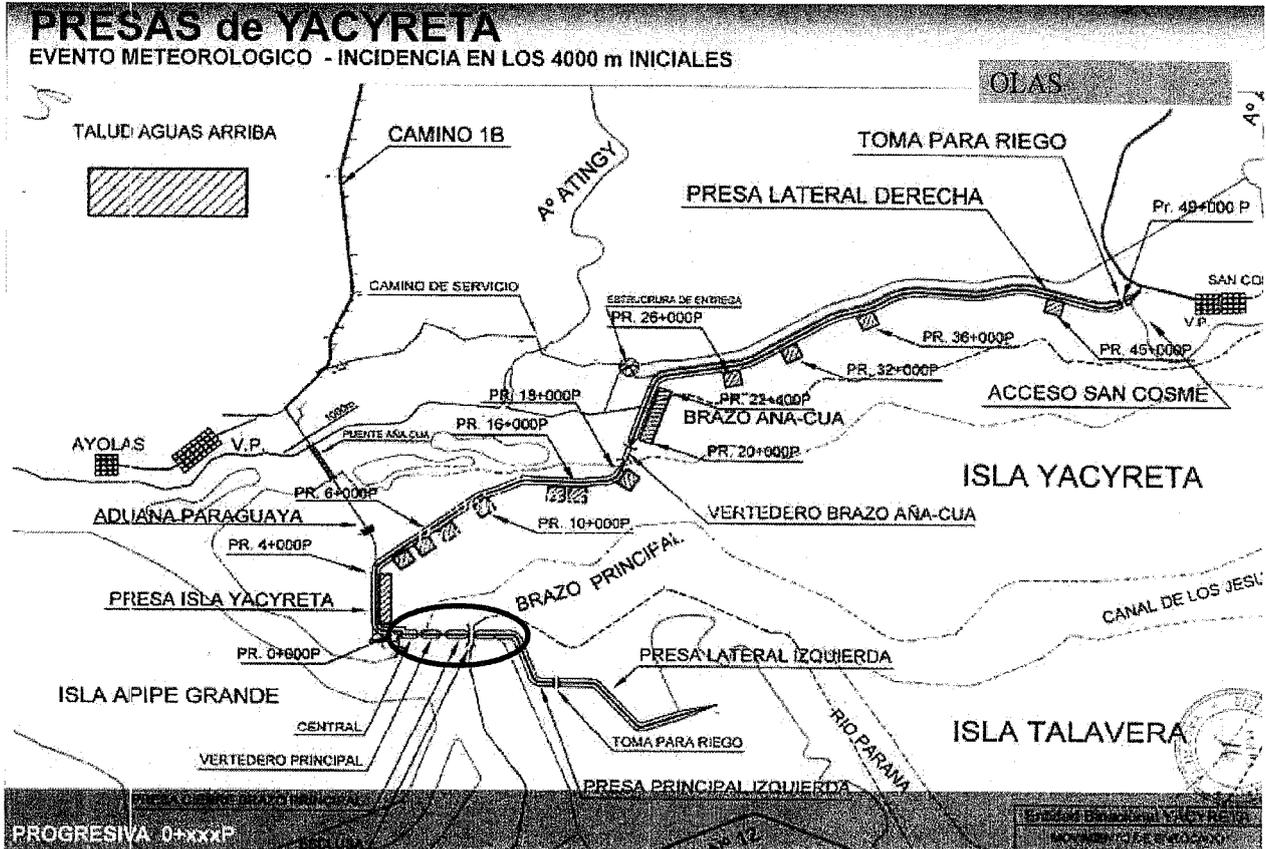
Vista general de toda la obra. Ver detalle a continuación de lo resaltado en rojo.

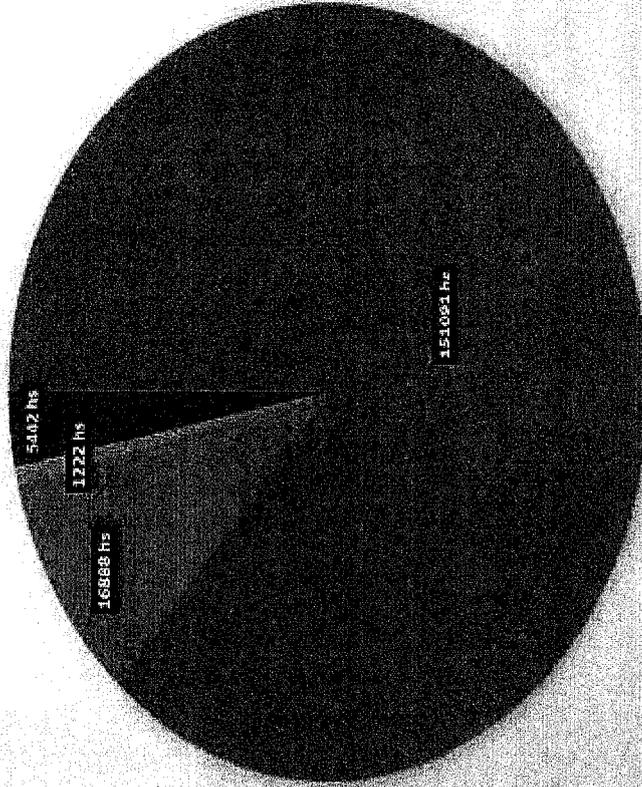
**Repartición del Tiempo Calendario del Parque Generador en Horas**

■ Hs. Reales de generación - 86,5 %

■ Hs de Mantenimientos Programados - 9,7 %

Información enviada, con hs de funcionamiento para el año 2023 y paradas programadas o forzadas.

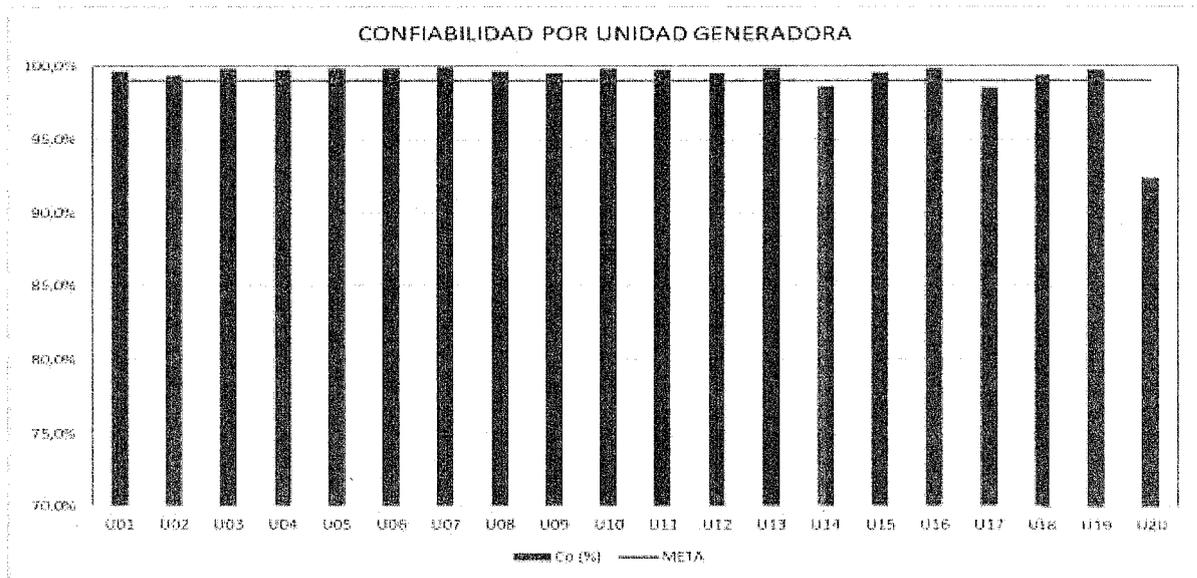
En la U14 no se llegó a la meta por una falla en la aislación del rotor del generador; en la U17 por trabajos realizados en la secuencia de arranque del control de unidad; y en la U20 por dos eventos/fallas en una paleta del distribuidor.

En relación a este indicador podemos observar que 17 Unidades Generadoras alcanzaron la meta preestablecida del 99% de confiabilidad.

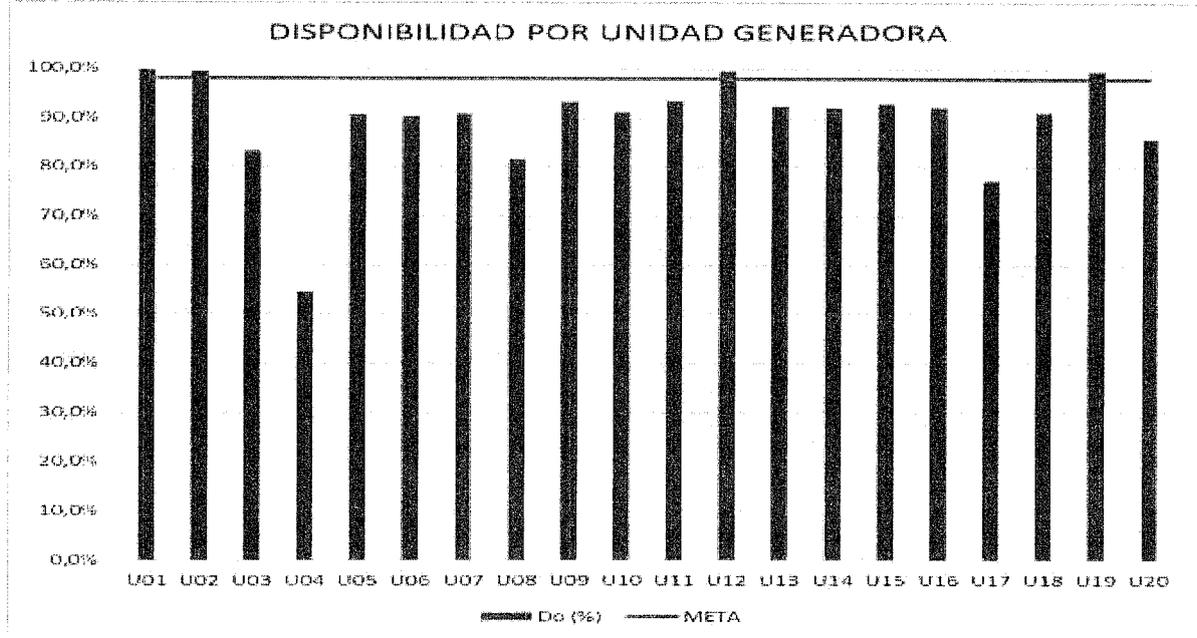
INDICADORES DE CONDICION DE MANTENIMIENTO DE LAS UNIDADES GENERADORAS

Sólo en la unidad 20 no se llegó a la meta debido a una falla (mencionada anteriormente), el resto no se alcanza, debido a que se contempla los mantenimientos programados según el cronograma, como ser para la actualización del sistema de excitación, inspecciones, etc. y la rehabilitación completa de la unidad 4.

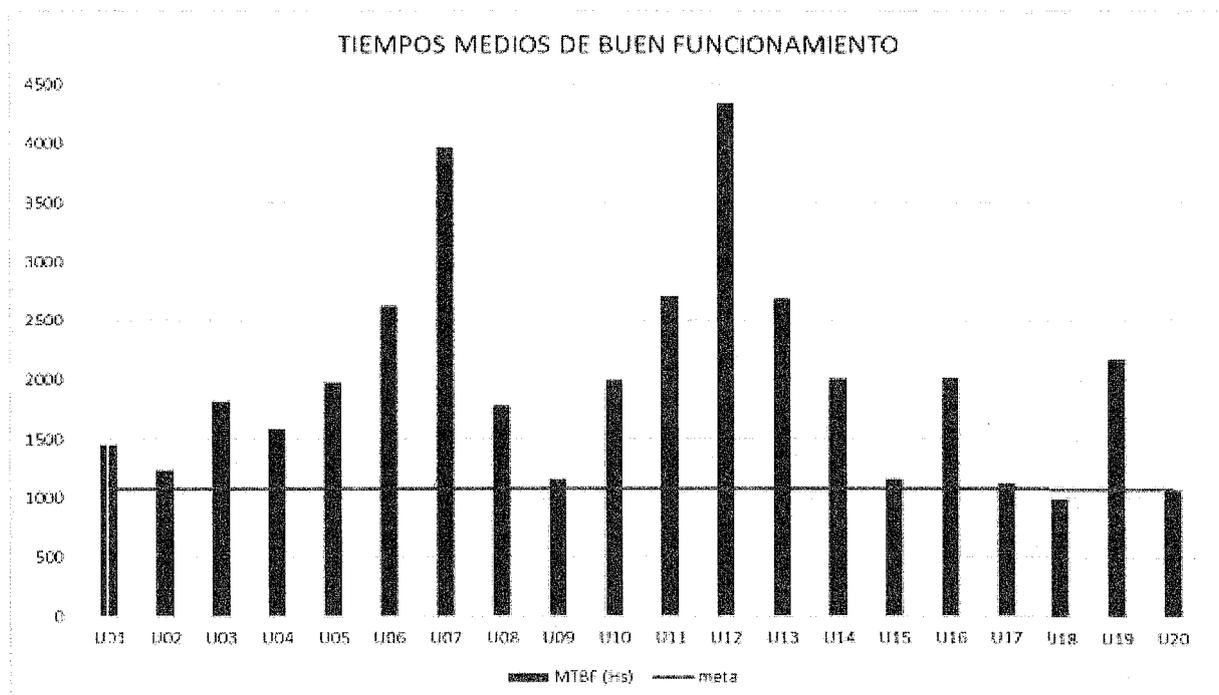
**Tiempos Medios de Buen Funcionamiento:**

Todas las unidades alcanzaron este indicador, con meta fijada de una falla / evento cada

1080hs de funcionamiento.

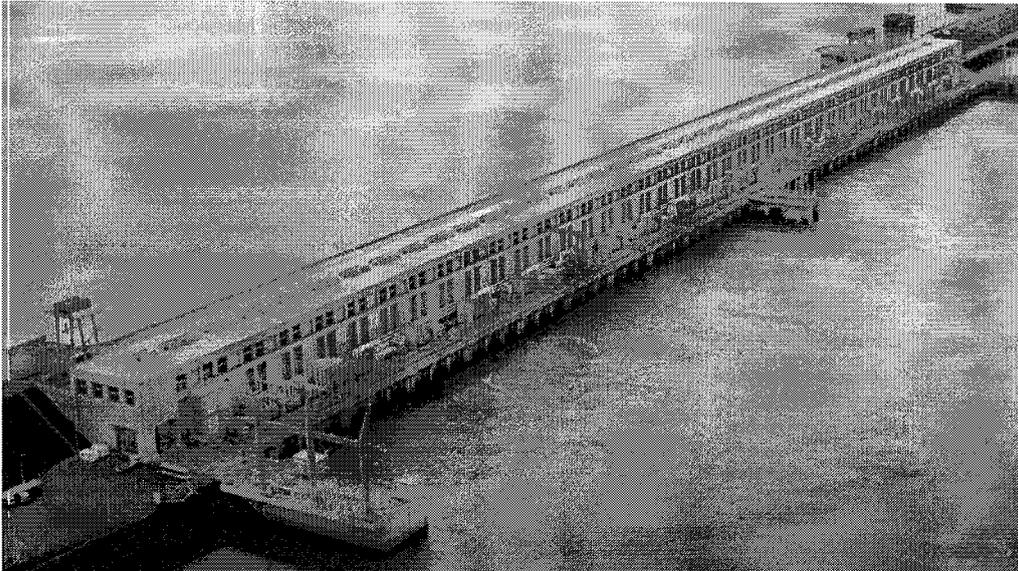
*Vista aérea de la central y transformadores, lado aguas abajo (archivo LEA)*

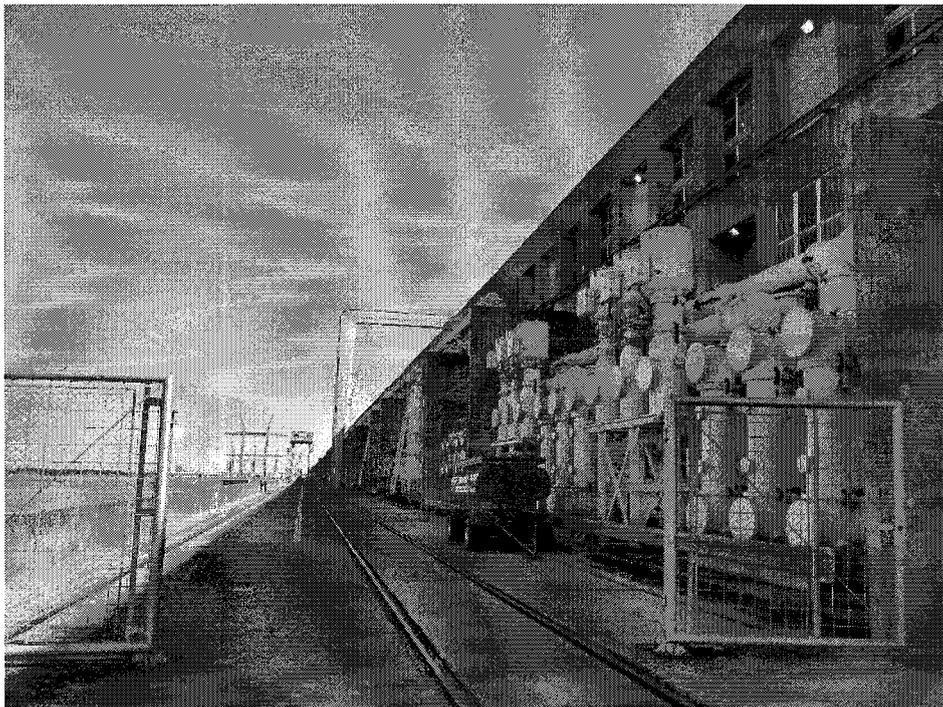
*Playa de transformadores e instalaciones de 500 kV. Nótese la existencia de muros cortafuegos entre equipos (archivo LEA)*

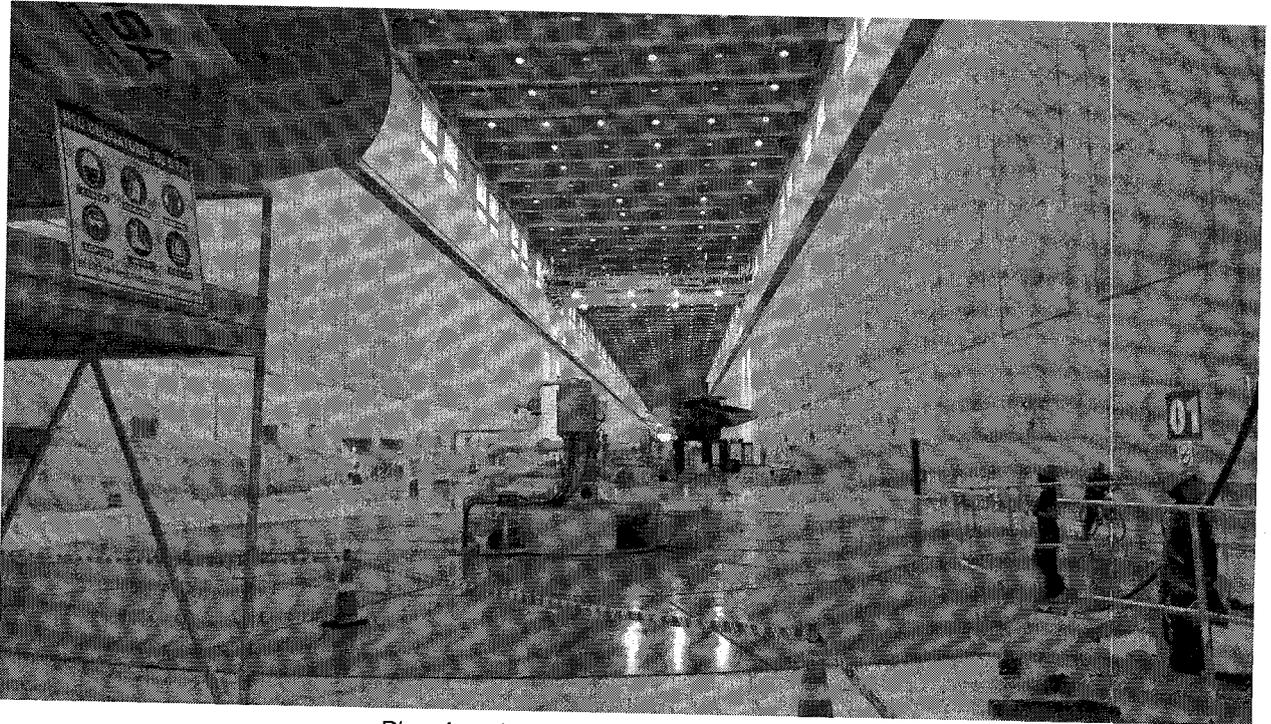
*Piso de cabezales de los turbogeneradores*

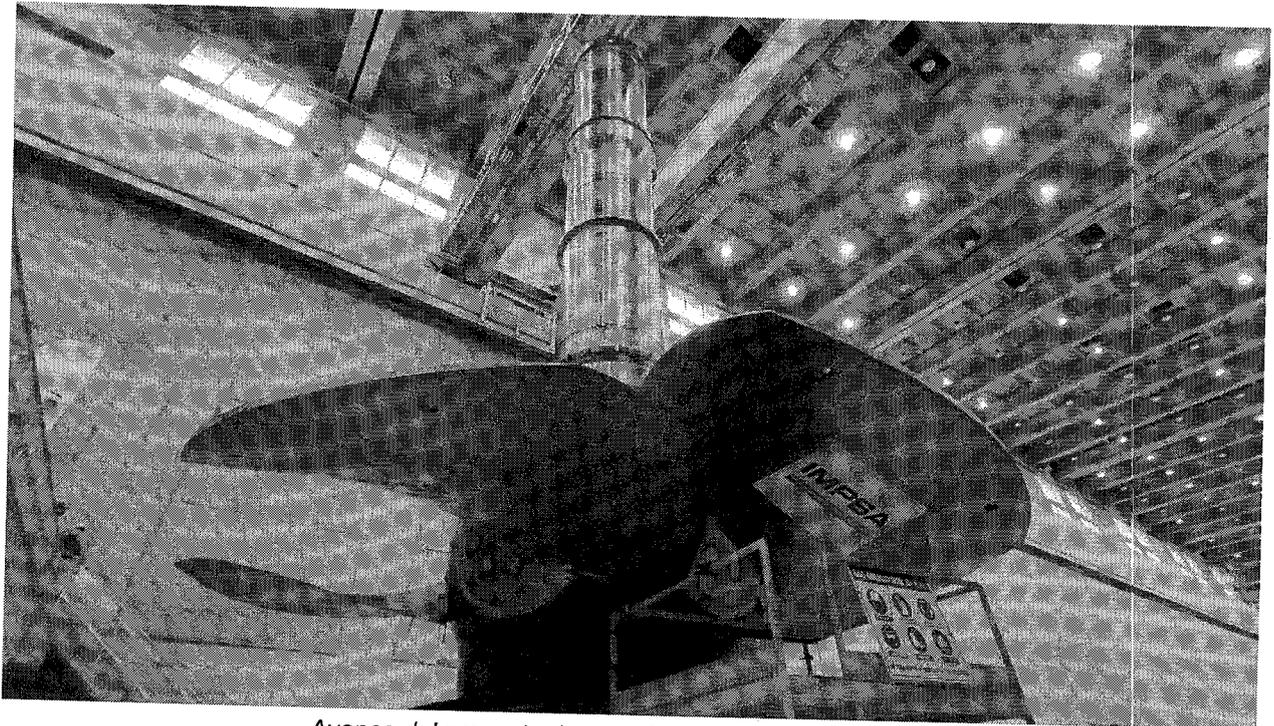
*Avance del proyecto de cambio de rodetes, del equipo 4*

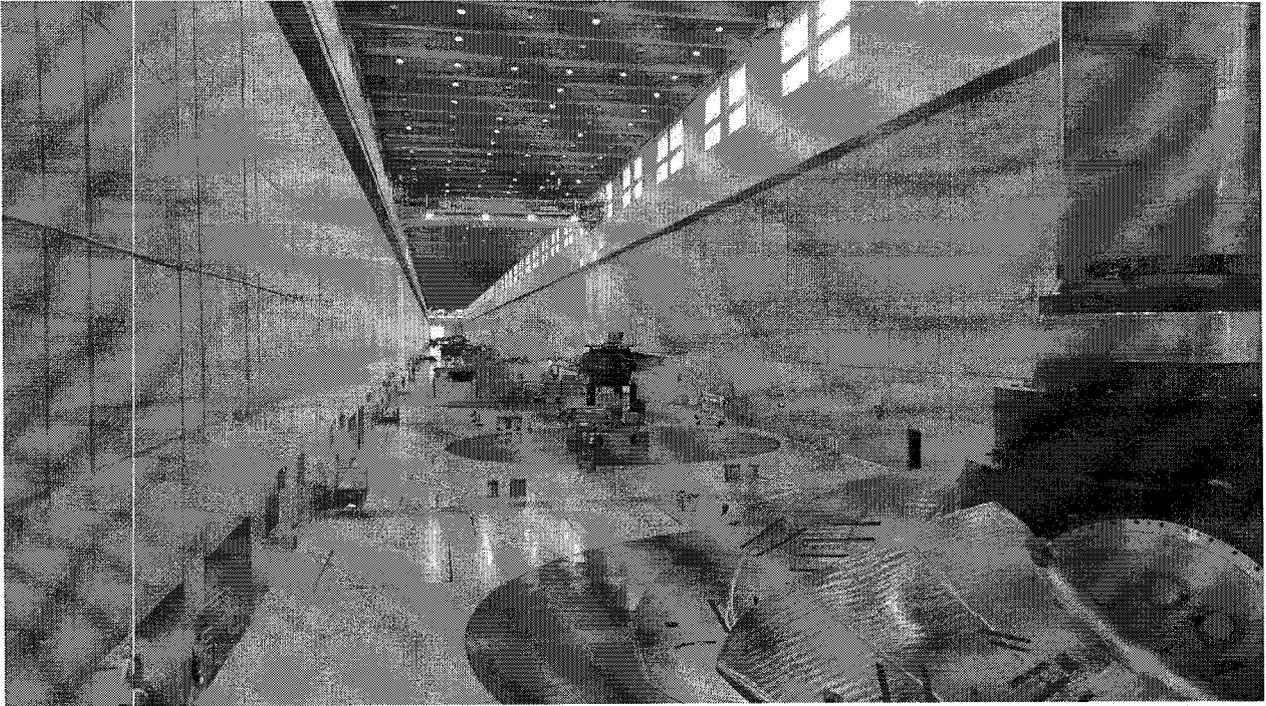
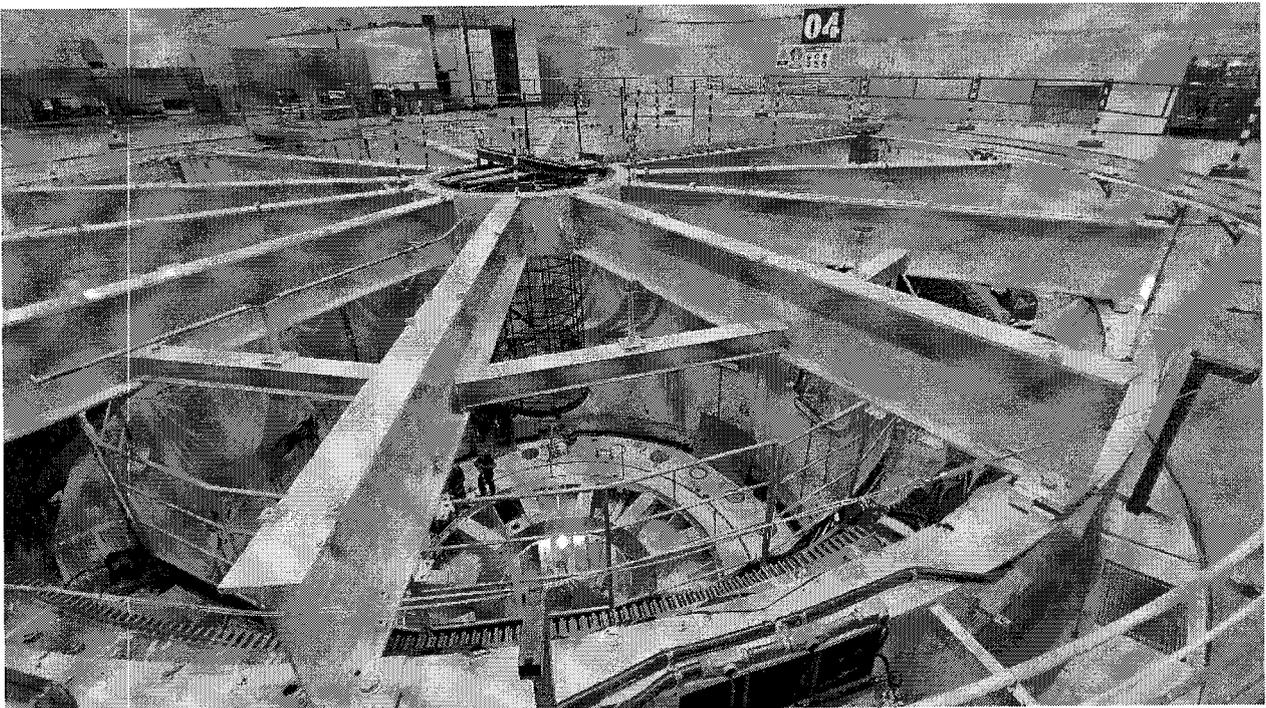
*Se aprovecha también para realizar la rehabilitación de los bobinados del generador.*

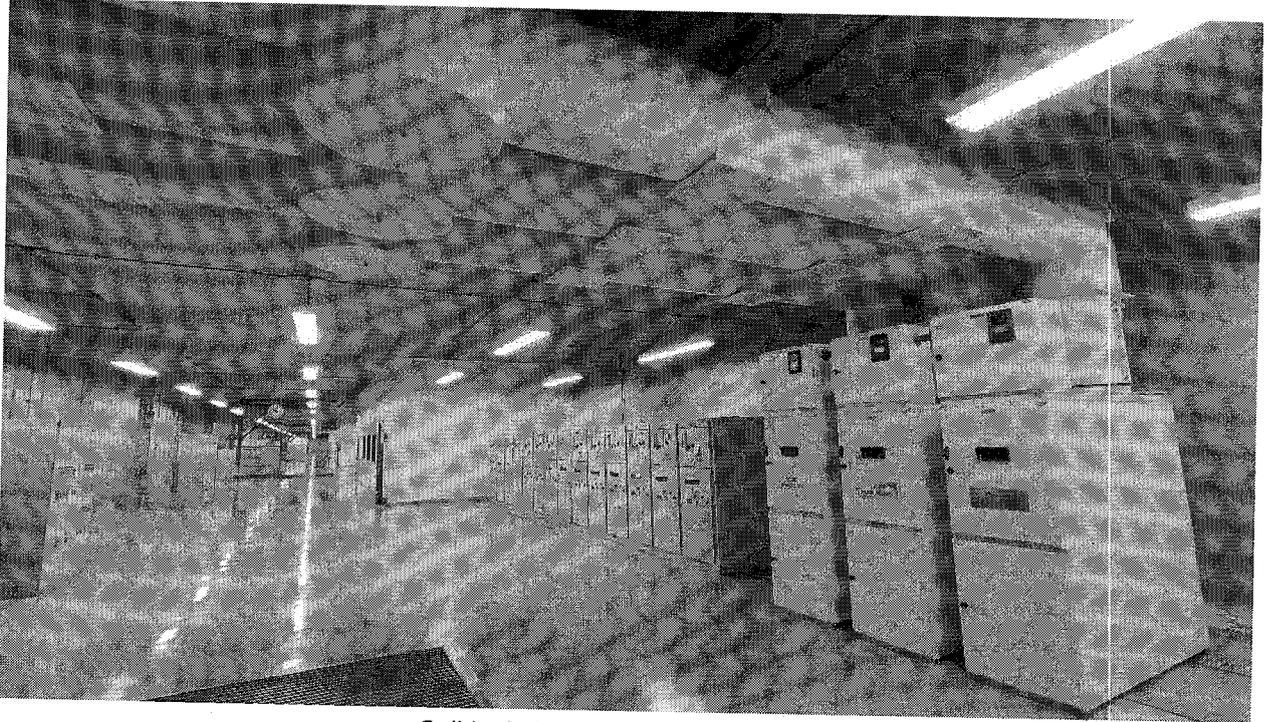
*Salida de barras de los generadores*

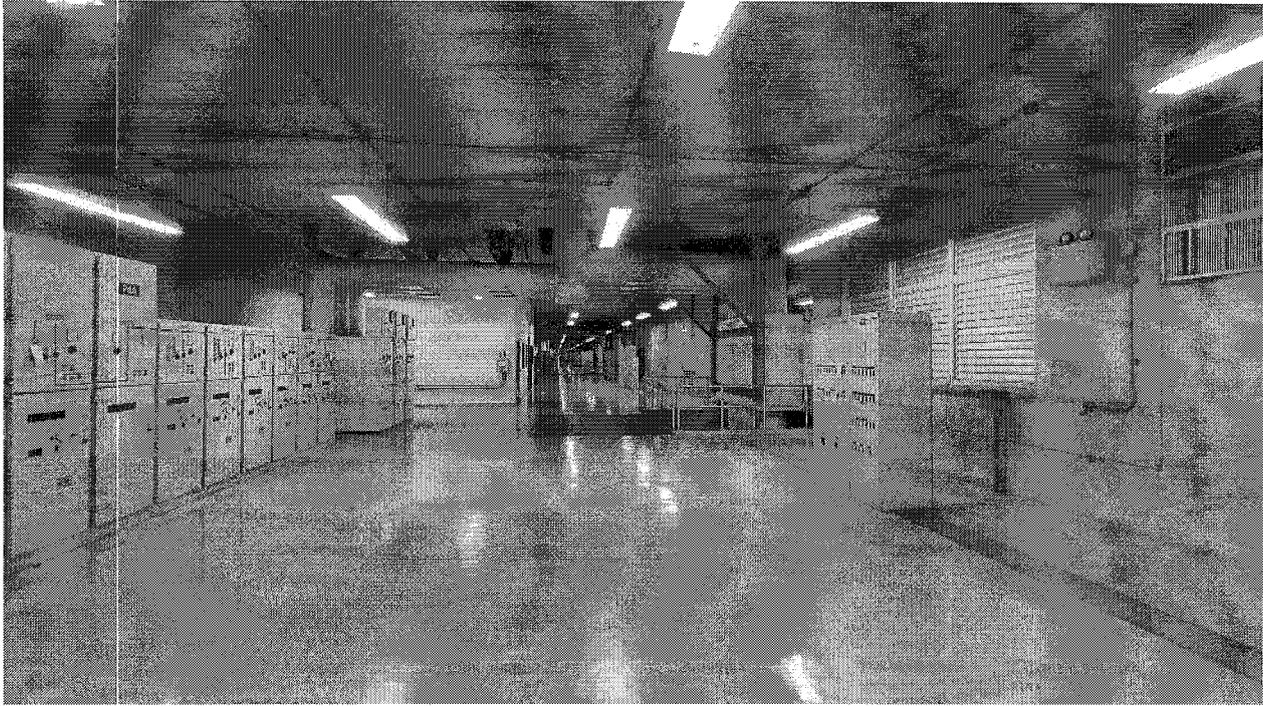
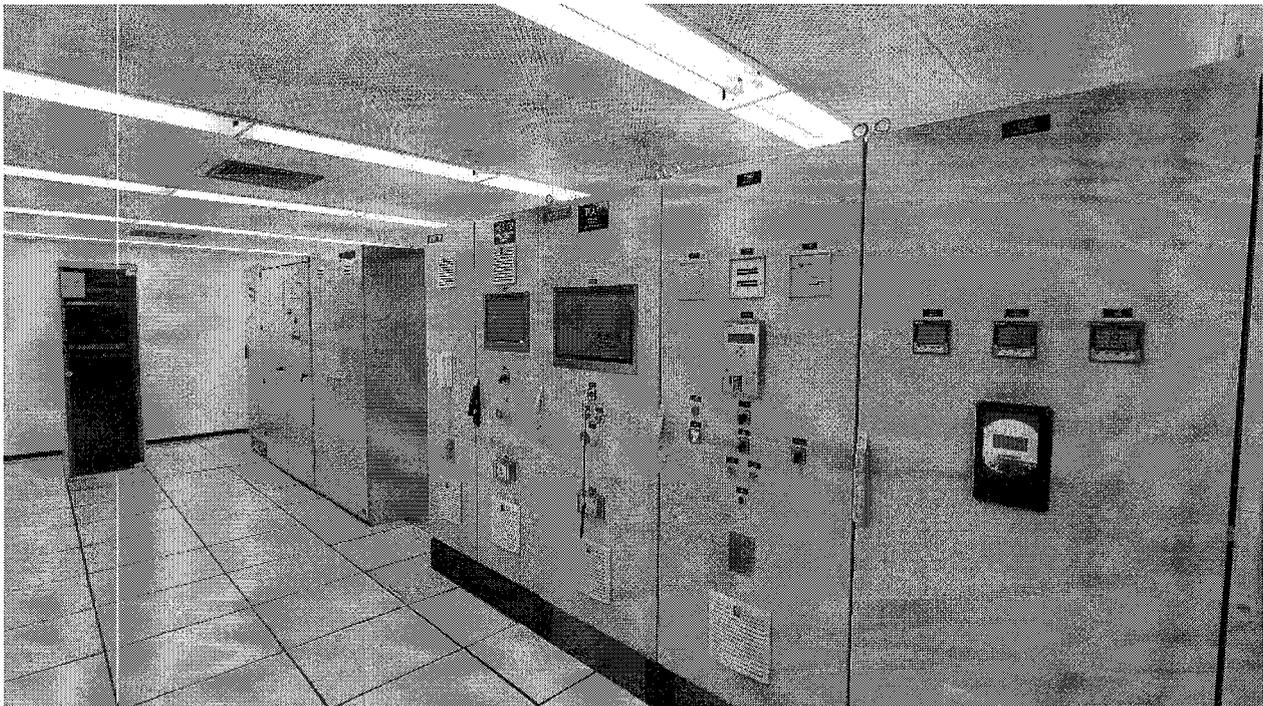
*Salas de control locales, que se vienen modernizando. Cuentan con detección de humo a nivel del techo y debajo de piso técnico*

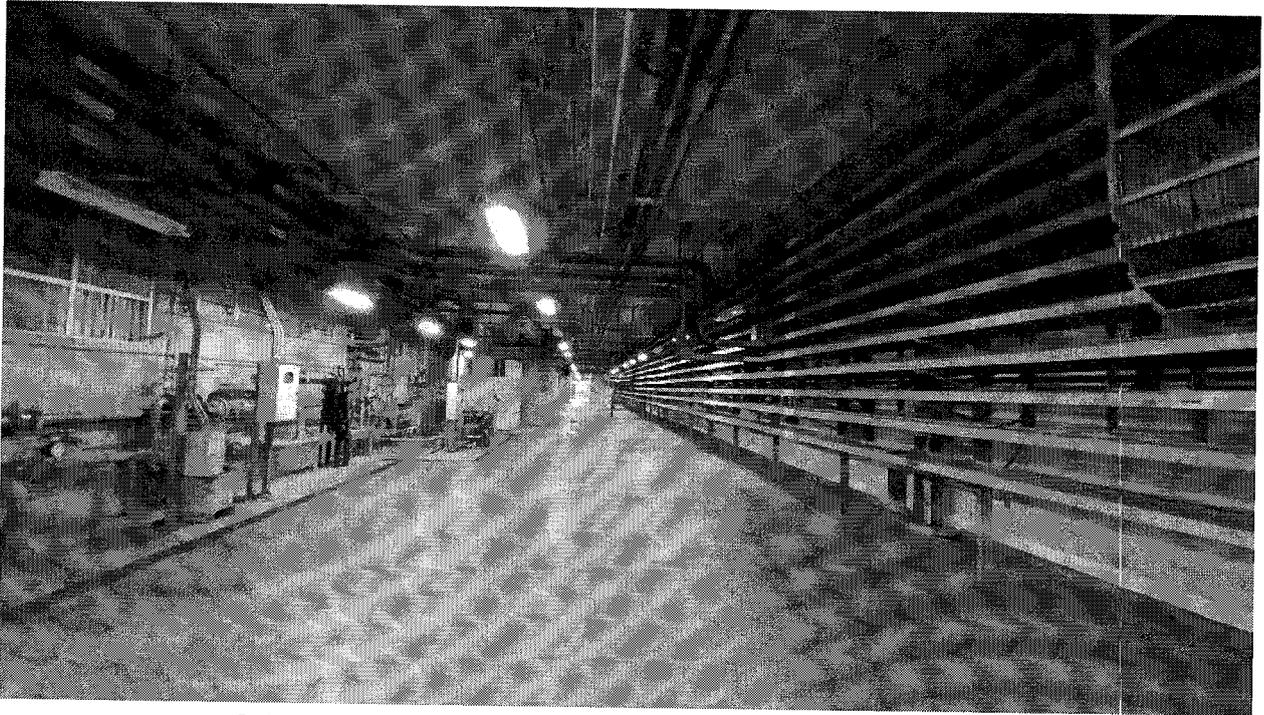
*Cota 58, galería de cables. Por el momento sin sistema de detección.*

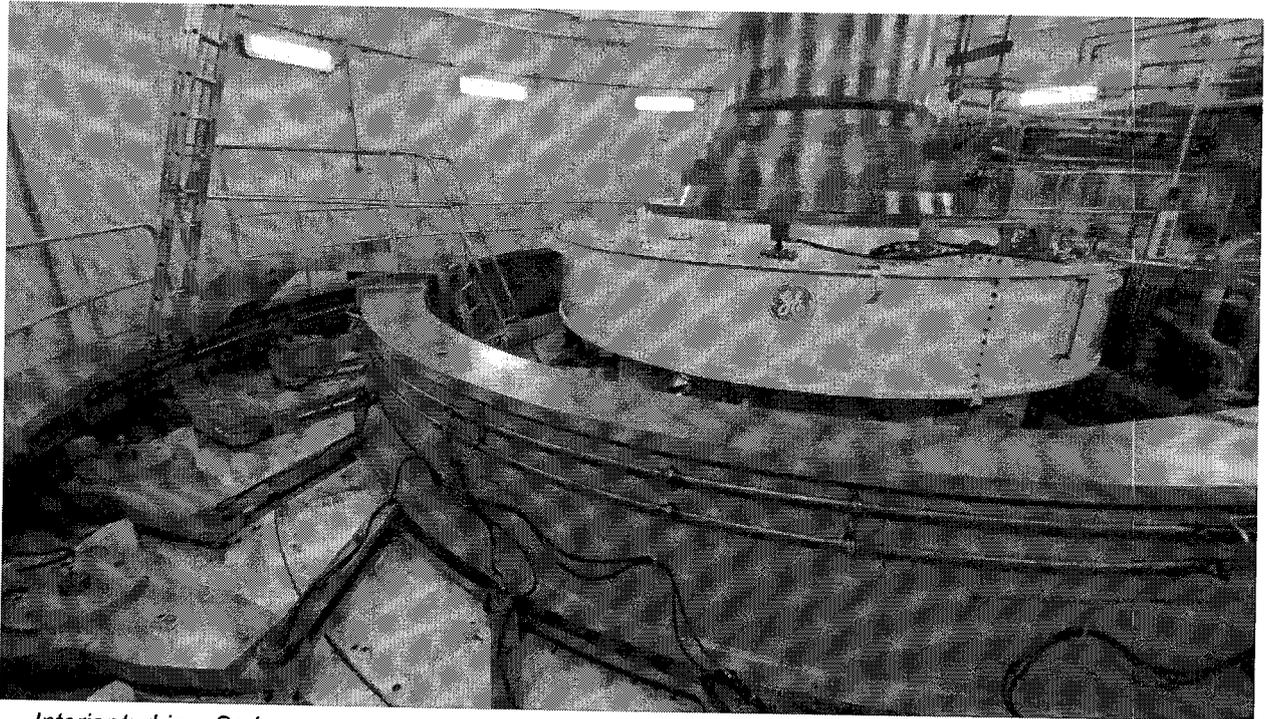
*Interior turbina. Se busca reemplazar el sistema de engrase, con uso del material Ventolite para evitar el engrase continuo.*

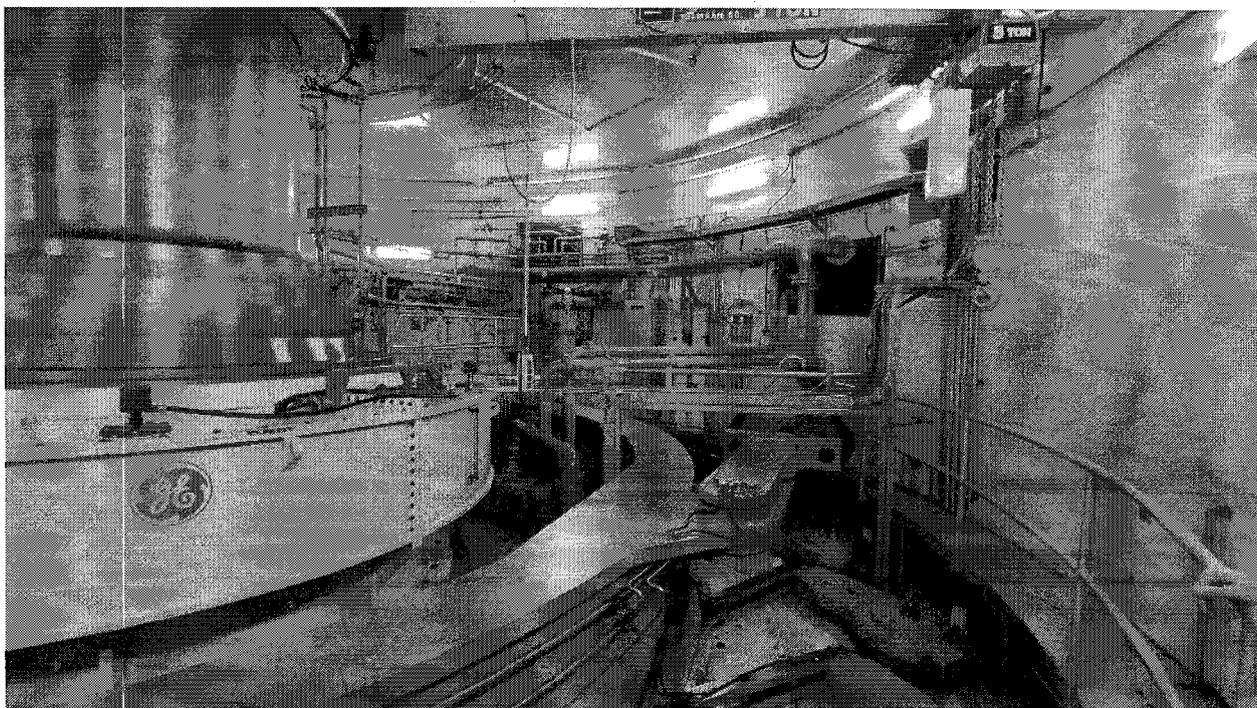
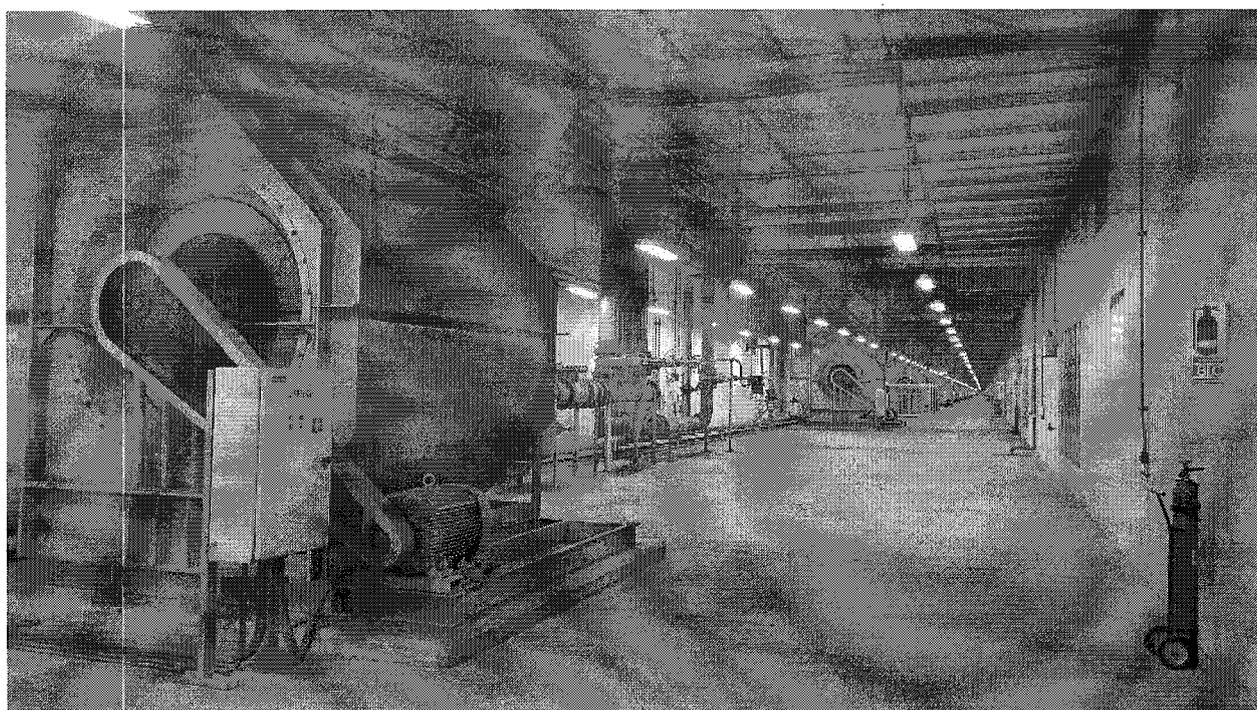
*Cota 50, sistemas de ventilación de la central*

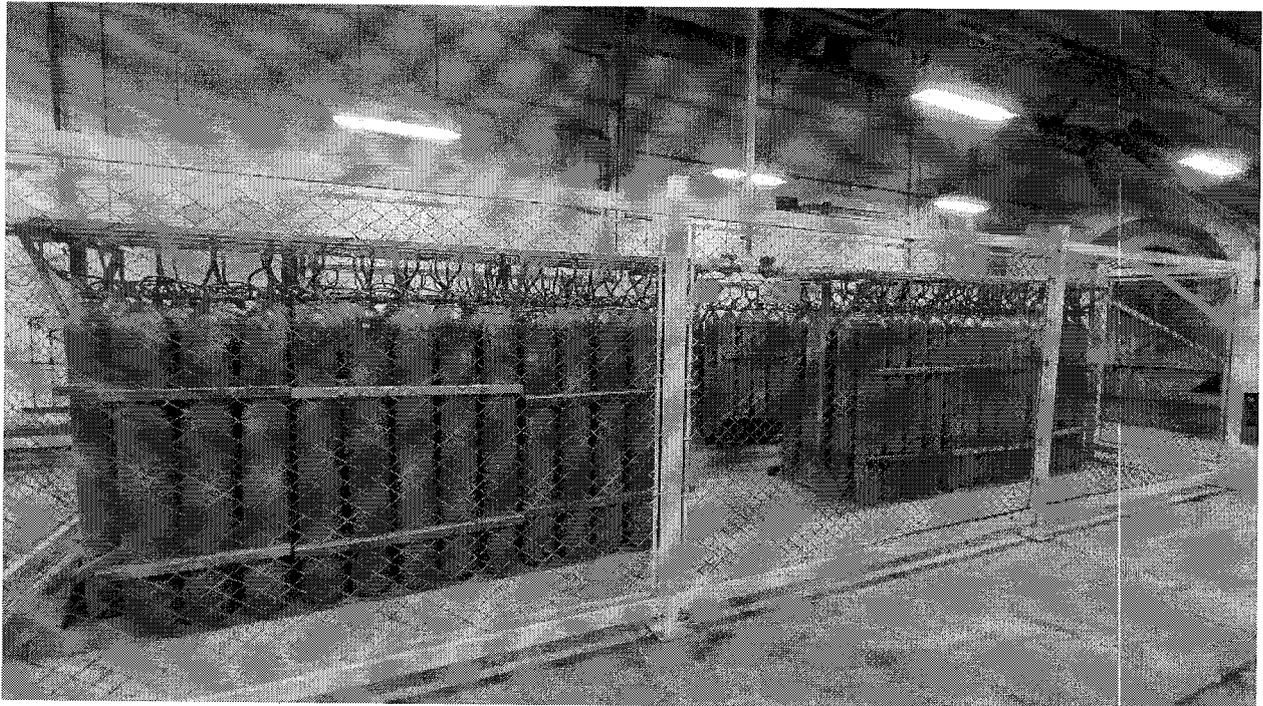
*Baterías de tubos de CO2, sistema actual.*

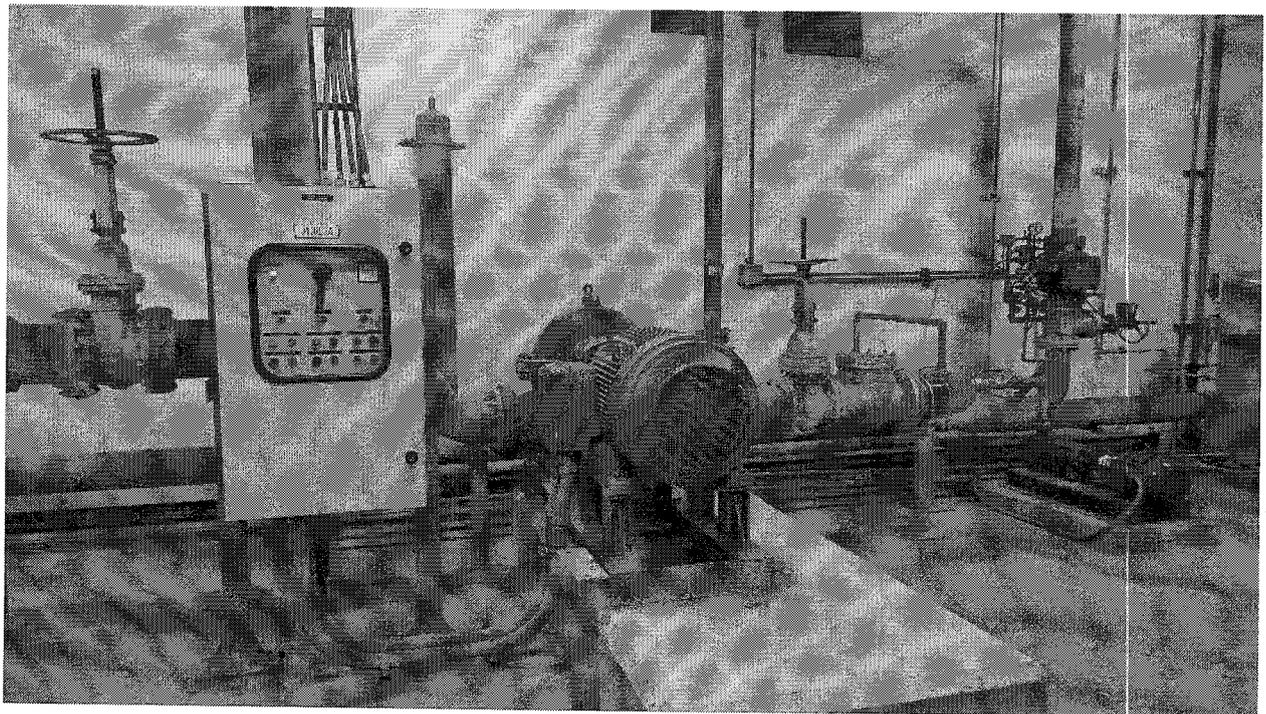
*Electrobomba de incendio de 110kW, 284m<sup>3</sup>/h a 67m.*

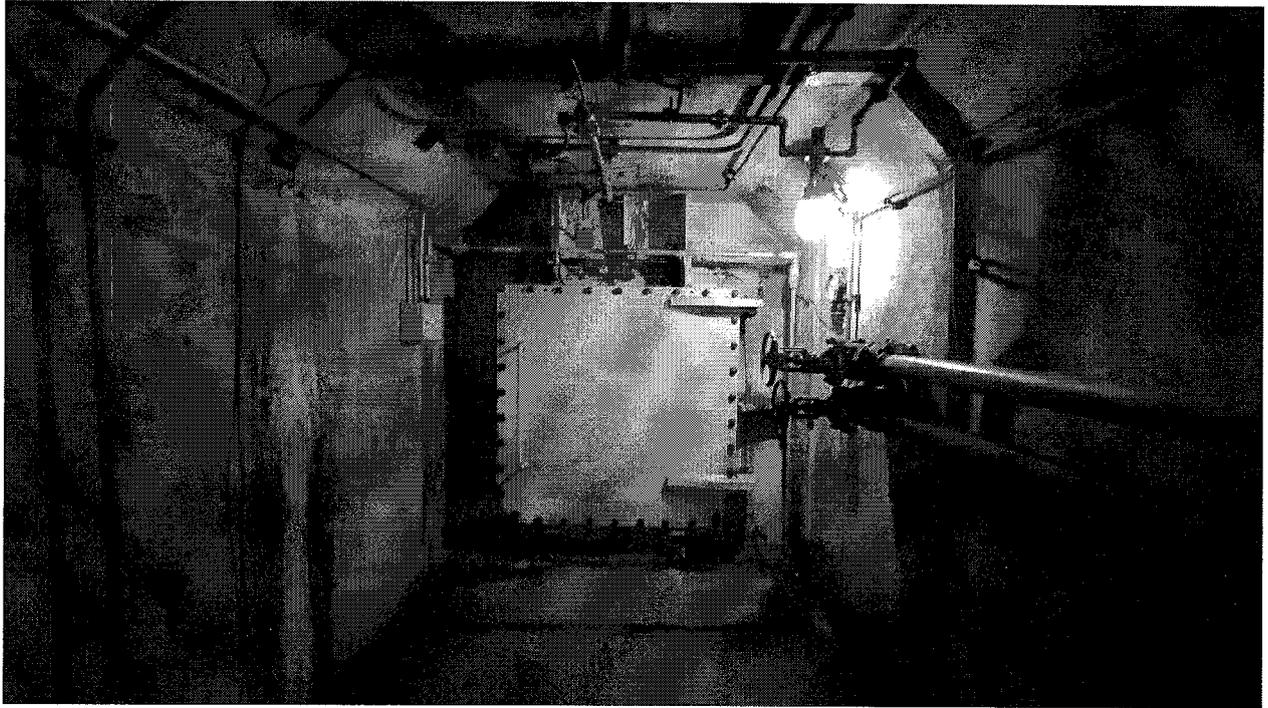
*Cota 43, ingreso a cámara espiral y tubo. No se observan filtraciones, etc.*

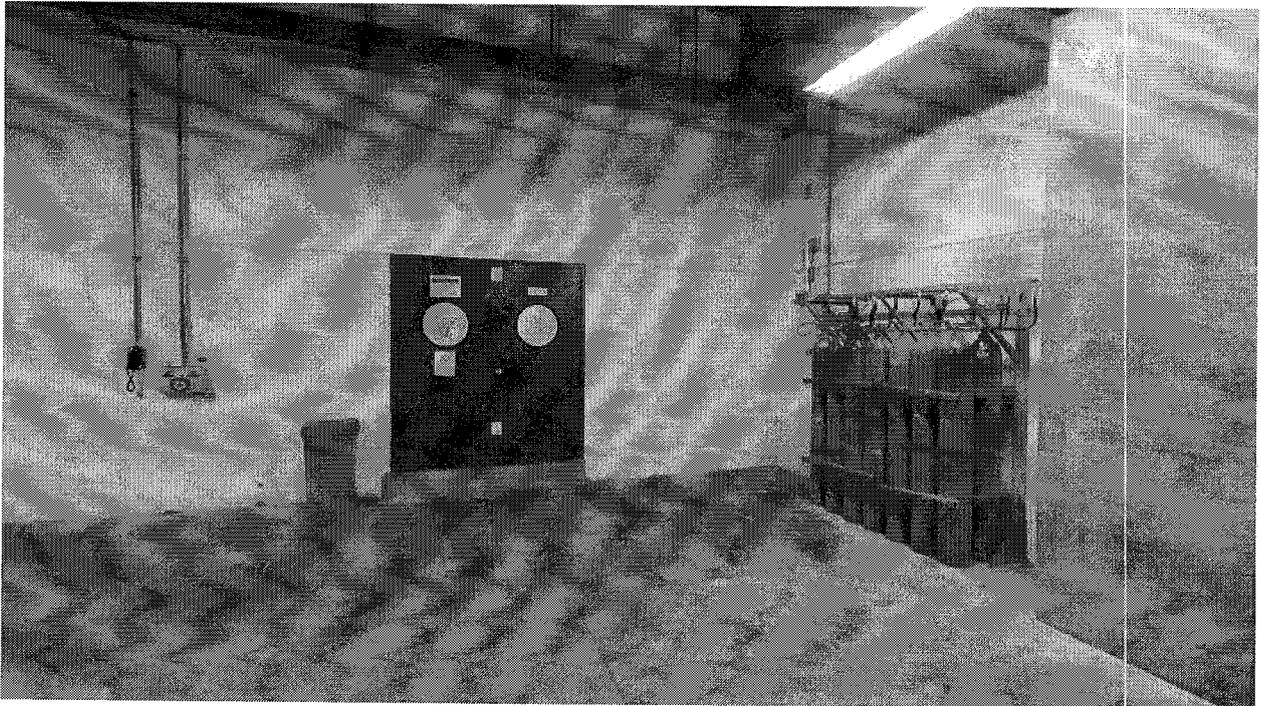
*Salas de aceite, etc. protegidos con sistema de CO2*
