# **ENTIDAD BINACIONAL YACYRETA.**

**PLIEGO DE BASES Y CONDICIONES**

**LICITACIÓN PÚBLICA BINACIONAL  
Nº 806.**

**“Selección de Bróker de Reaseguros para la colocación del programa de reaseguros , para la cobertura del seguro de todo Riesgo Operativo y Responsabilidad Civil para la Central Hidroeléctrica Yacyretá”.**

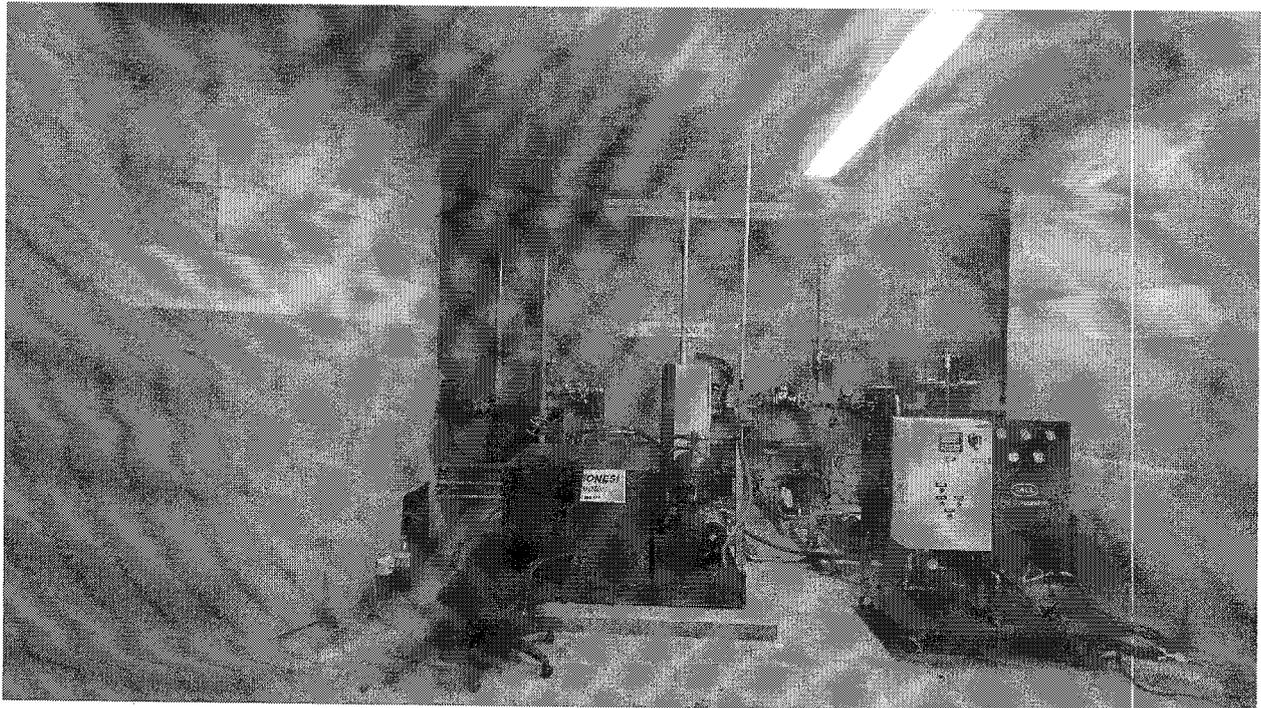
*Interior sala de aceite*

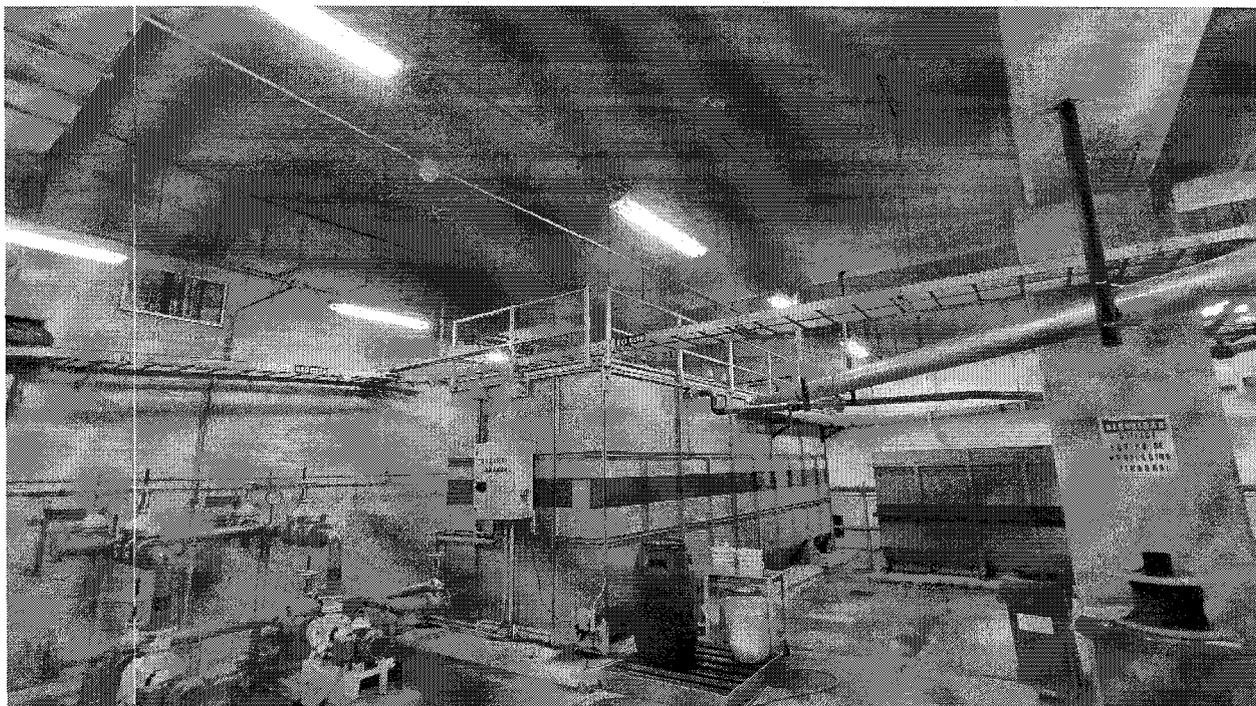
*Cloacas, sector renovado. Se indicó la necesidad de elevar el sensor de humo, más cercano al techo.*

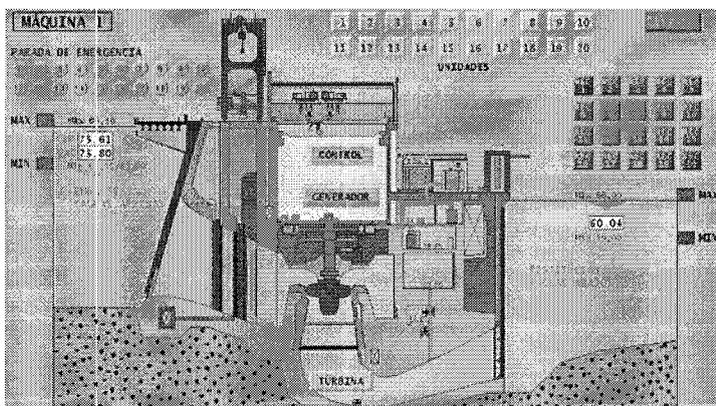
- La central Sayano–Shushenskaya tiene una potencia de 6400 MW en 10 turbinas y EBY tiene una potencia de 3200 MW (la mitad) dividida en 20 turbinas, o sea que cada turbina de EBY tiene una potencia del 25% de la potencia de la turbina Nro. 2, que sufrió el daño en la central Sayano–Shushenskaya
- Por otra parte el salto en la central “Sayano–Shushenskaya” (altura del dique) es de 200 metros, es decir 10 veces más que EBY, lo cual explica la fuerza con la cual impactó en los edificios provocando su destrucción, los siguientes esquemas muestran estas diferencias:

*Turbinas Kaplan – Central Yacyreta – altura 20 metros*

Si bien el daño en la central Sayano–Shushenskaya alcanzó daños directos cercanos a los USD 700.000.000 (la reconstrucción tuvo un costo total de USD 1.300.000.000 pero incluyó mejoras respecto del proyecto original), diversas circunstancias presentan importantes diferencias de la misma respecto los activos de EBY, de manera que, aún teniendo en cuenta este antecedente, nuestros cálculos de pérdidas máximas no presentan diferencias significativas respecto de los análisis de riesgos que hemos realizado en informes previos a 2009, por lo siguiente:

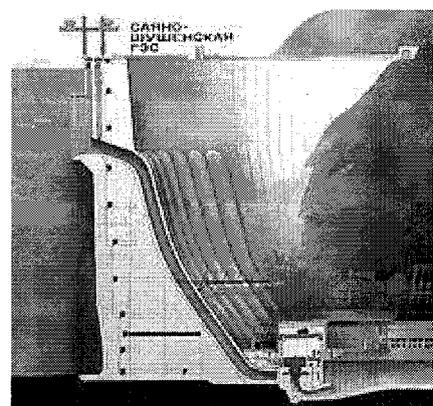
*Turbinas Francis – Central Sayano–*

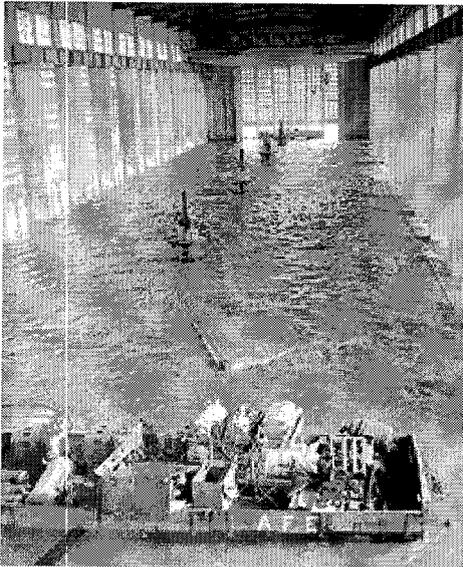
*Vista de la sala de máquinas inundada*

Respecto del siniestro ocurrido en abril del año 1959 en la presa “Rincón de Bonete” (Uruguay), hacemos llegar los siguientes comentarios:
